VERKENNEND BODEMONDERZOEK

AMERSFOORTSEWEG 60

TE MAARN

| <b>Rapportnummer</b> | 15063573 |

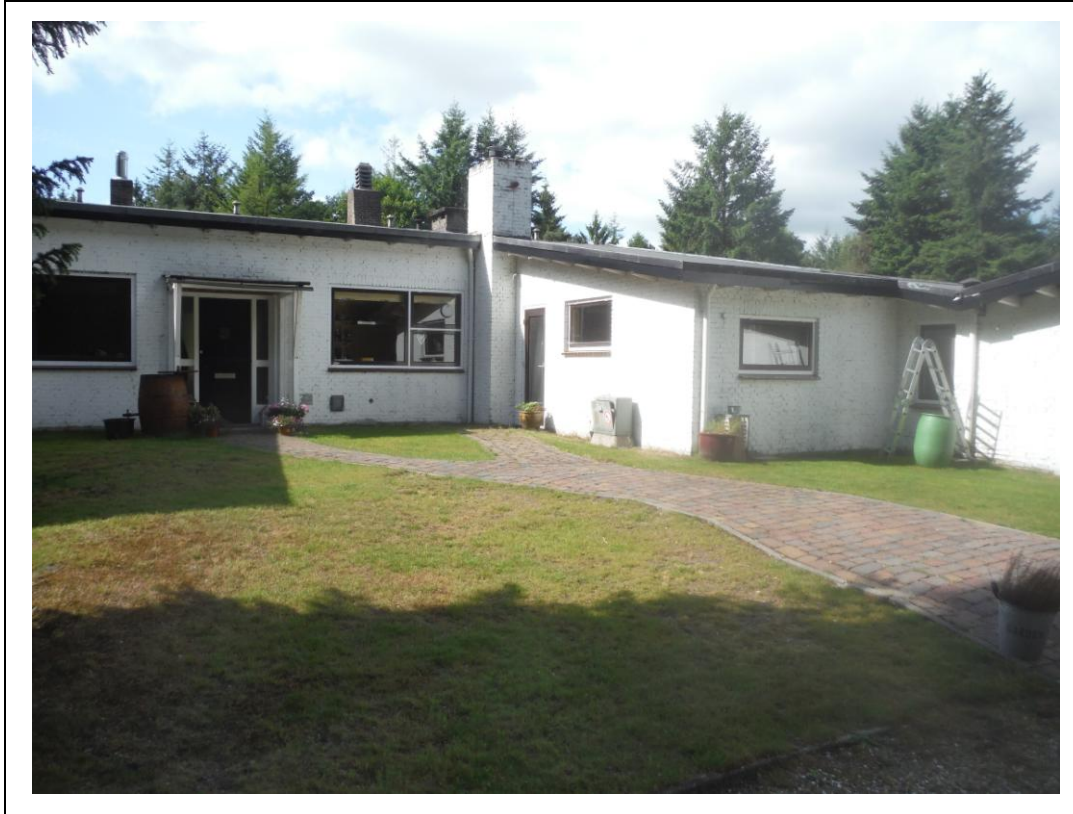
Foto 1.

De onderzoekslocatie bestaat uit twee terreindelen. Het westelijk gelegen terreindeel bestaat deels uit bos en deels uit een kunstgrasveld. Direct onder het kunstgras bevindt zich een betonverharding. Het oostelijk gelegen terreindeel bestaat uit een woonhuis en is verder bebouwd met enkele bijgebouwen. Op het noordoostelijk deel van de onderzoekslocatie bevindt zich een met grind verhard toegangspad. Verder is de onderzoekslocatie hier in gebruik als tuin. In bijlage 2a is de huidige situatie op een locatieschets weergegeven. Bijlage 2b bevat enkele foto's van de onderzoekslocatie.

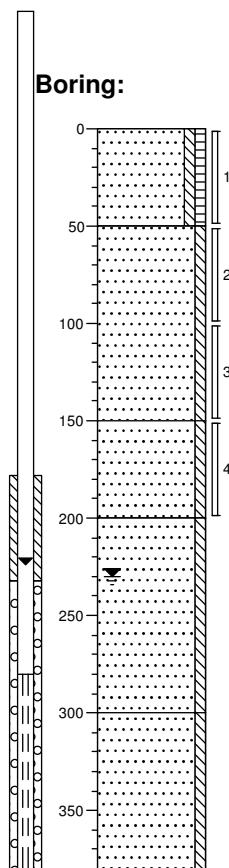
05

0 bosgrond  
Zand, zeer fijn, zwak siltig, zwak humeus, zwak wortelhoudend, lichtbruin, River  
50 Zand, zeer fijn, zwak siltig, licht witbeige, River  
150 Zand, zeer fijn, zwak siltig, donkerbeige, River  
200 Zand, zeer fijn, zwak siltig, donker grijsbeige, River  
300 Zand, zeer fijn, zwak siltig, beigegrijs, Zuigerboor  
380

Ter plaatse van het kunstgrasveld is een peilbuis (filterstelling 2,8-3,8 m -mv) geplaatst. De filterstelling is bepaald op basis van de grondwaterstand, zoals deze tijdens de veldwerkzaamheden op 15 juni 2015 is ingeschat. Het onderste gedeelte van de peilbuis (het peilfilter) is geperforeerd en de ruimte tussen de wand van het boorgat en het peilfilter is opgevuld met filtergrind. Boven het filtergrind is een laag zwelklei aangebracht, zodat er géén verontreinigingen van bovenaf in de peilbuis kunnen migreren. De peilbuis is direct na plaatsing afgepompt en na een wachttijd van minimaal een week is het grondwater bemonsterd.

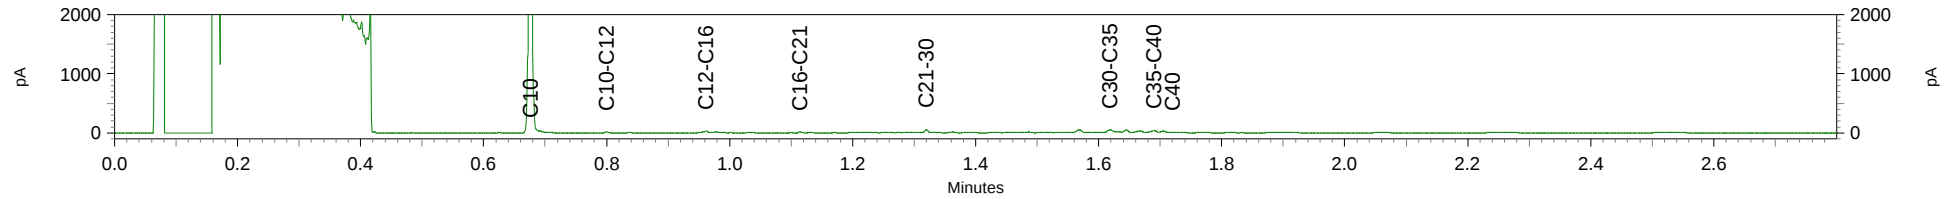
## Chromatogram TPH/ Mineral Oil

Sample ID.: 8613275  
Certificate no.: 2015066564  
Sample description.: MM1 01 (0-50) 02 (11-50) 04 (0-50) 06 (0-50) 07 (0  
V

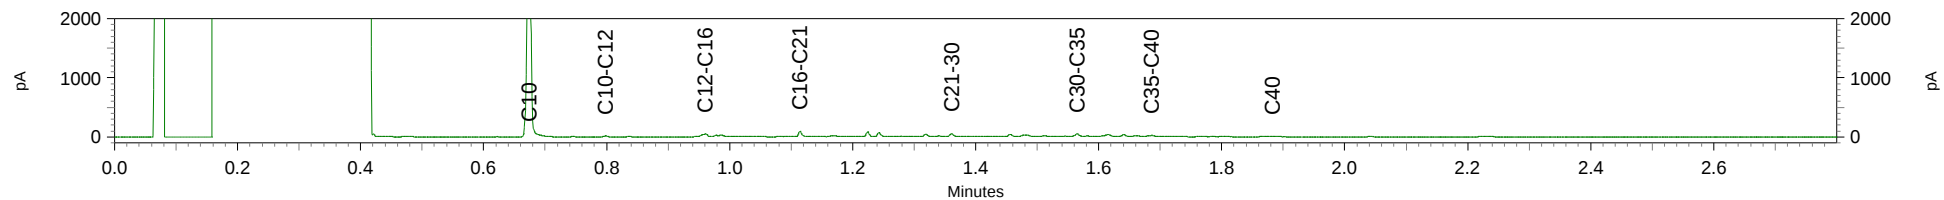
## Chromatogram TPH/ Mineral Oil

Sample ID.: 8613276  
Certificate no.: 2015066564  
Sample description.: MM2 09 (0-45) 10 (0-50) 12 (0-50) 13 (0-50) 14 (0-  
V

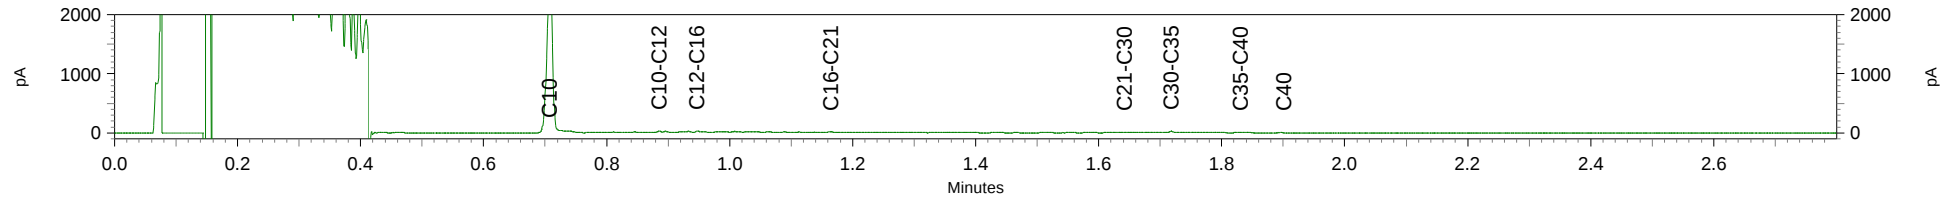
## Chromatogram TPH/ Mineral Oil

Sample ID.: 8613277  
Certificate no.: 2015066564  
Sample description.: MM3 05 (50-100) 05 (150-200) 08 (100-150) 08 (150-  
V

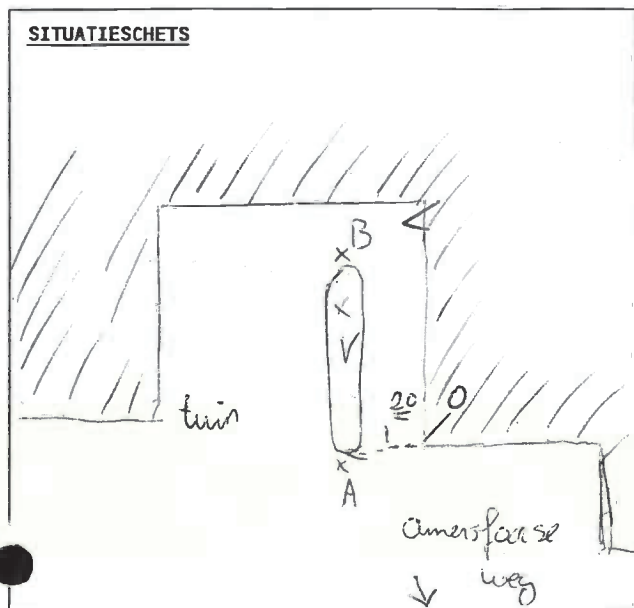
## SITUATIESCHETS

Amersfoortseweg 60  
 3951 LC MAARN  
 Voortuin

Uit informatie afkomstig van de omgevingsdienst regio Utrecht blijkt dat in juni 1993 een ondergrondse tank gesaneerd is (zie bijlage 7). Deze tank is inwendig gereinigd en aangevuld met zand. Tijdens de tanksanering zijn destijds zintuiglijk geen verontreinigingen waargenomen.

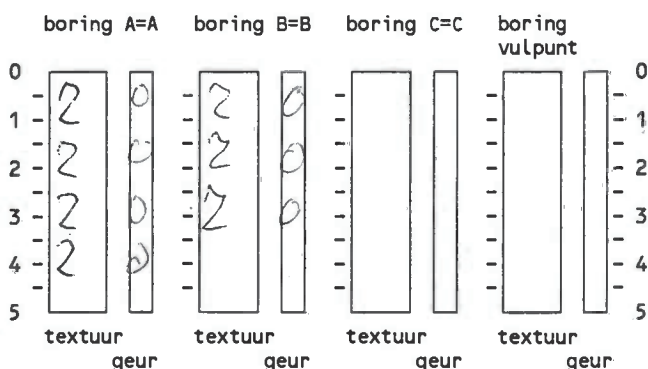
## LOKATIEADRES

Grondwaterstand : > 5m  
 vast punt : boek huis  
 merkingen :
