# Vooronderzoek NEN 5725

**Haarweg 67 en 77 te Maarsbergen  
Dhr. H. Veldhuizen**

16 mei 2023 - AS3-Public

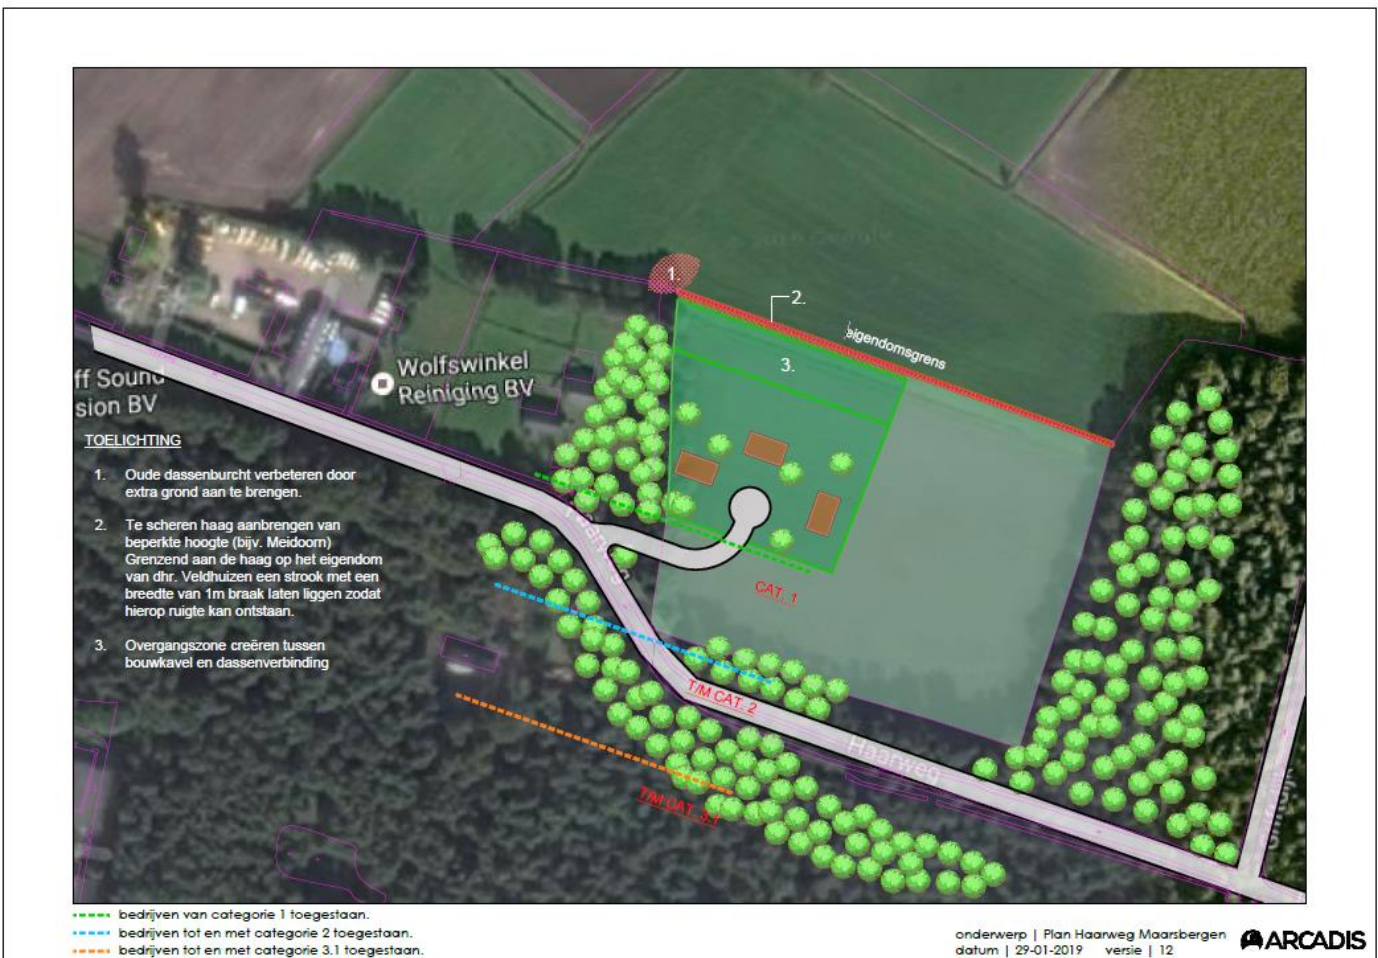
Figuur 2. Inrichtingsschets (d.d. 29 januari 2019).

Vanuit diverse uitgangspunten is onderstaand schetsplan (figuur 2) verwerkt, waarop de inrichting van het perceel in beeld is gebracht. De woningen zijn zo gepositioneerd dat het waardevol bosgebied aan de oostzijde niet aangetast wordt en de ontsluiting goed kan plaatsvinden via de westzijde van het perceel.

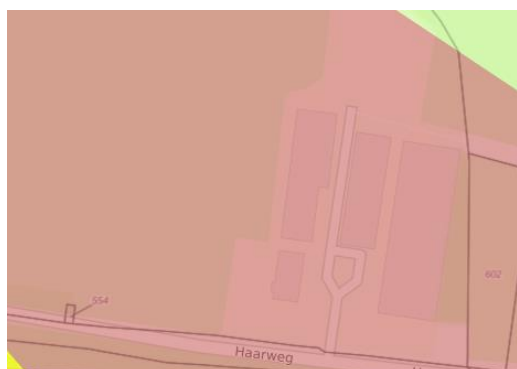
Figuur 3. Bodemkaart en bijbehorende bodemklasse (Bron: PDOK, WUR).

In figuur 3 is de bodemkaart van ODRU weergegeven, waarop te zien is dat het gehele perceel gelegen is op de laarpodzolgronden.

| soil_classification | Laarpodzolgronden;<br>leemarm en zwak<br>lemig fijn zand -<br>Hoge zwarte<br>enkeerdgronden;<br>leemarm en zwak<br>lemig fijn zand |

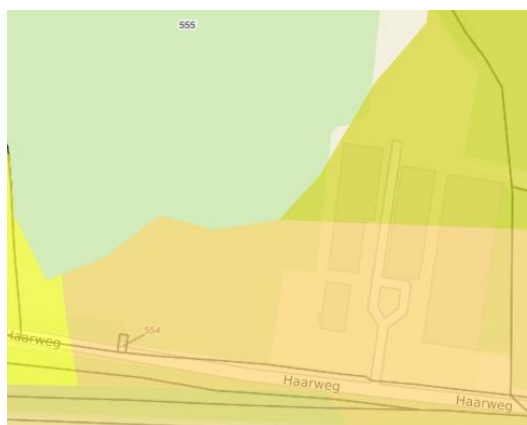
Figuur 4. Geomorfologische Kaart van Nederland (Bron: PDOK).

In figuur 4 is de geomorfologische kaart van ODRU weergegeven, waarop te zien is dat het perceel gelegen is in vier landvormen.

- Oranje: Gordeldekzandrug
- Groen: Dekzandrug
- Lichtgroen: (linksboven heeft geen toelichting)
- Geel: Landduinen met bijbehorende vlakten en laagten

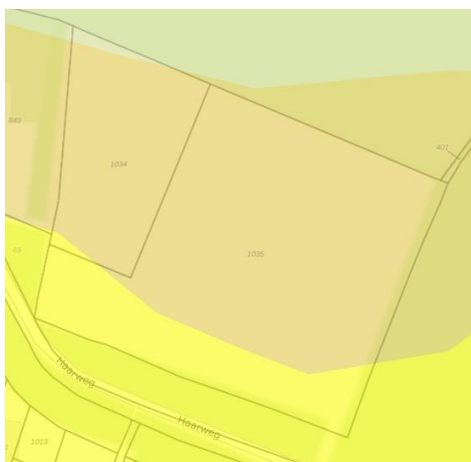
Figuur 6. Geomorfologische Kaart van Nederland (Bron: PDOK, 2003).

In figuur 6 is de geomorfologische kaart van ODRU weergegeven, waarop te zien is dat het perceel gelegen is in twee landvormen.

- Oranje: Gordeldekzandrug
- Groen: Dekzandrug
- Geel: Landduinen met bijbehorende vlakten en laagten

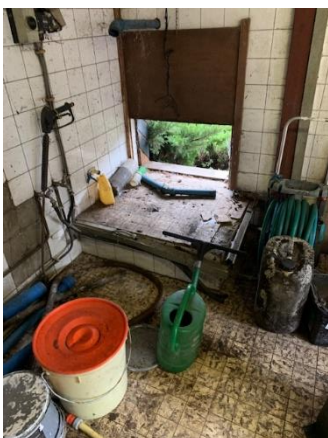
Deze ruimte is inmiddels niet meer ingericht als melkkamer, maar doet dienst als rommelhok. De vloer is een betegelde betenvloer (zie foto 2). De aandrijfpomp heeft volgens de heer Veldhuizen op een verhoogde (15 cm) betegelde vloer gestaan (zie foto 1). Er is geen reden om aanvullend bodemonderzoek uit te voeren. Gezien de aard van de ruimte (melktank die in een hygiënisch schone ruimte moet staan) en de aangetroffen betegelde betenvloer is er geen reden om te verwachten dat de bodem onder de vloer verontreinigd is geraakt door het gebruik van de aandrijfpomp. Er is geen aanleiding voor aanvullend bodemonderzoek.

Figuur 9 foto van locatie aandrijfpomp

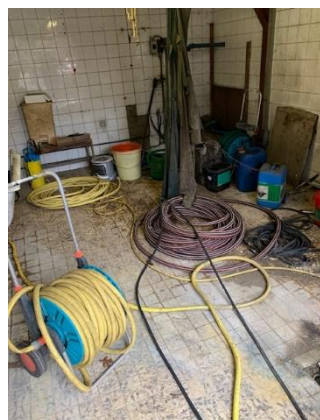
Figuur 10 overzichtsfoto melkruimte (3) met in de rechterachterhoek locatie foto 9

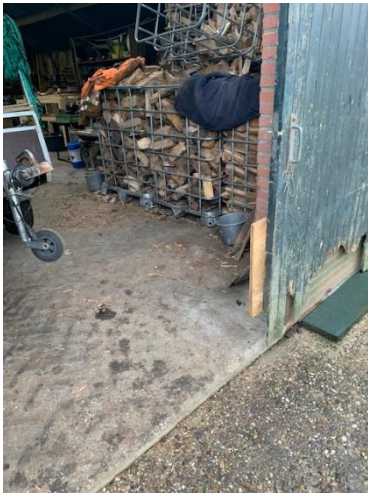
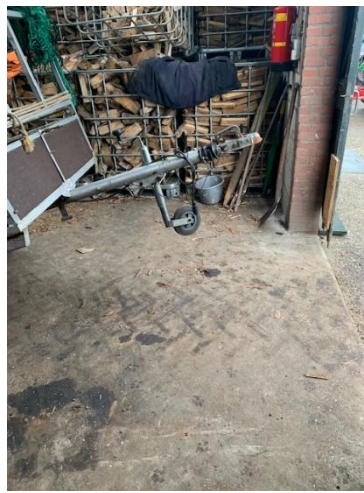
Onder de werktuigenberging/werkplaats bevindt zich een gierkelder met daarboven een betonnen vloer. De dieselolietank was indertijd enkelwandig, maar stond in een lekbak. Na de eis dat deze bovengrondse dieseltank dubbelwandig moet zijn, is de dieseltank verwijderd en is de heer Veldhuizen overgegaan tot koop van dieselolie in het dorp als dat nodig was. Zijn verbruik was niet geweldig groot.

Op foto 12 is buiten de werkplaats nog net de metalen deksel van de gierkelder te zien.

Gezien de betonnen vloeistofkerende vloer, de onderhoudstaat van de vloer (geen grote olievlekken, geen beschadigingen aan de vloer) is het niet waarschijnlijk dat de bovengrondse olieopslag (voor het grootste deel in een lekbak) heeft geleid tot bodemverontreiniging, mede omdat onder de betonnen vloer zich een gierkelder bevindt. Dit maakt bodemonderzoek sowieso al niet mogelijk en zinvol. Ook buiten de werkplaats bevindt zich een betonverharding, die er netjes (onderhouden) uitziet.

*Figuur 11 en 12 foto's van de voormalige locatie dieseltank*

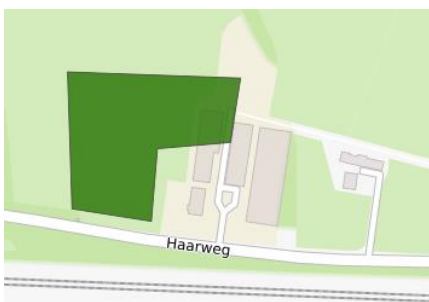
De ODRU heeft in 2021 in samenwerking met de gemeente Vijfherenlanden een inventarisatie gemaakt van (voormalige) boomgaardpercelen gebaseerd op historische (topografische) kaarten. In figuur 13 is te zien dat voor het perceel van Haarweg 77 een voormalige boomgaard bekend is.

*Figuur 13 Boomgaarden (Bron: ODRU, 2021)*

Volgens de ODRU (2021) is vanuit de historisch kaarten de bodemlaag van 0,0-0,3 m-mv binnen het gehele boomgaardvlak (donkergroen vlak) verdacht op het voorkomen van Organochloor-bestrijdingsmiddelen (OCB), zoals DDT en Drins.

2. Op het noordelijk deel van het terrein is een boomgaard aanwezig geweest. De bovengrond op deze locatie is tot 30 cm-mv verdacht op het voorkomen van OCB (OrganoChloor bestrijdingsmiddelen).

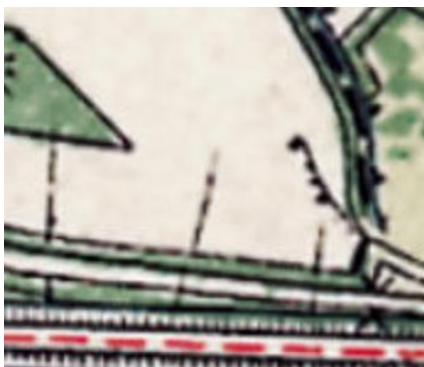
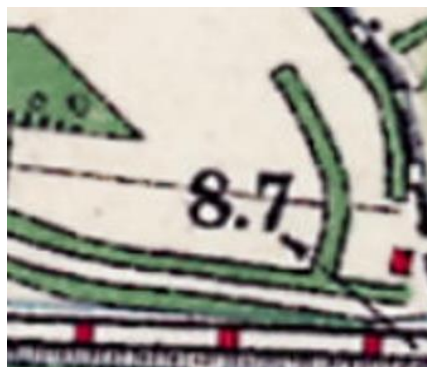
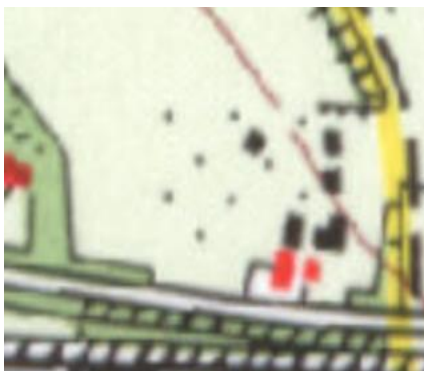
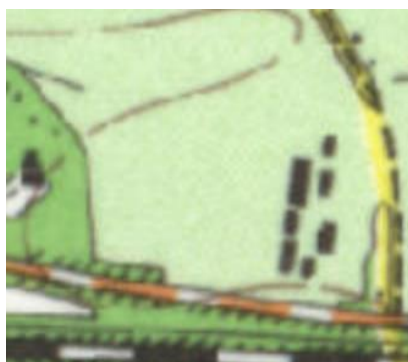
In de volgende figuren (14a t/m 14e) zijn de historische kaarten uit [www.topotijdreis.nl](http://www.topotijdreis.nl) weergegeven voor het perceel van Haarweg 77.

In 1903 is er nog geen bebouwing aanwezig op het perceel. In 1912 is voor het eerst een gebouw aanwezig op het perceel. Verder is er een groenstrook door het perceel te zien. In 1973 is een groter aantal gebouwen te zien op het perceel en is het gebouw uit 1912 niet meer aanwezig. Bovendien is er een boomgaard te zien. Deze boomgaard is niet meer aanwezig op de kaart van 1982. De verschillende gebouwen zijn tussen 1973 en 1982 aangepast, verwijderd of nieuw gebouwd. Sinds 2000 is de terreininrichting niet meer veranderd. Het kleinere gebouw ten zuidwesten van alle gebouwen wordt in BAGviewer (zie paragraaf 3.5) aangeduid als het woonhuis gebouwd in 1920, wat inhoudt dat het gebouw op de kaart uit 1912 mogelijk een ander gebouw/woonhuis moet zijn geweest.

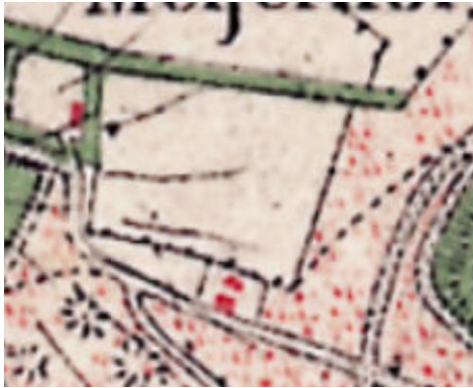
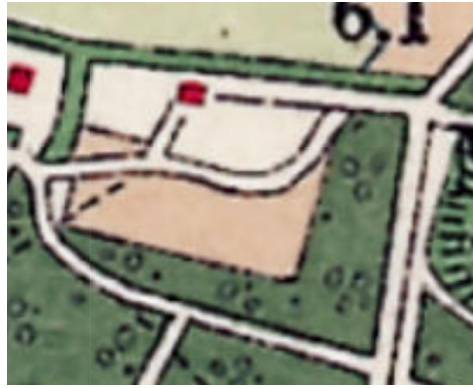
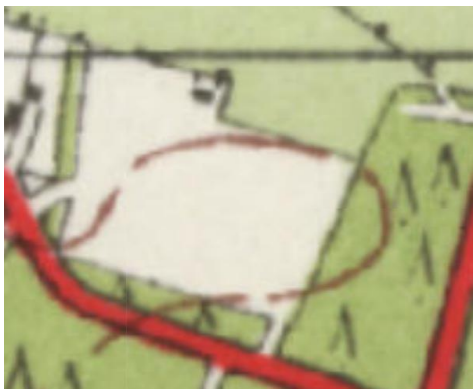
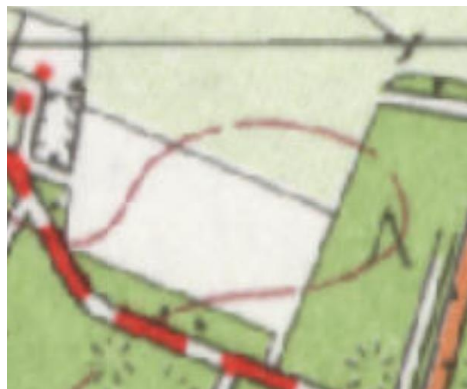
Op de kaart uit 1952 zijn de wegen niet meer te zien, maar is het gebouw nog steeds aanwezig. In de zuidoostpunt van het perceel is een tweede ontsluitingsweg richting de Haarweg aangelegd.

Op het kaartmateriaal na 1962 blijft het perceel een geheel agrarische functie houden.

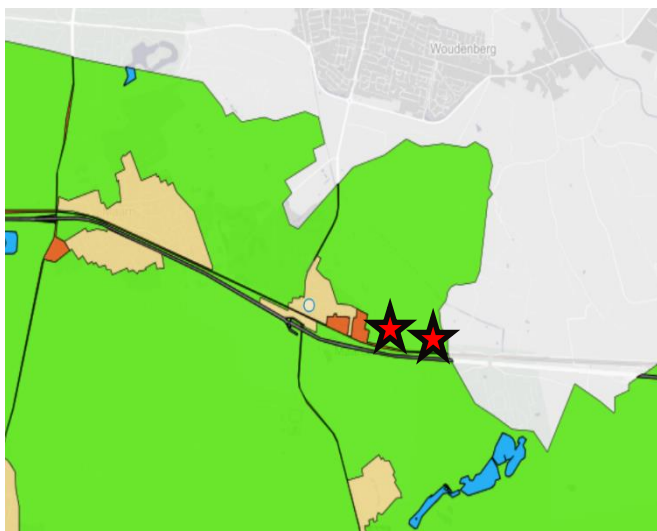
Volgens de bodemfunctieklasssekaart van de Omgevingsdienst (2015) hebben de betreffende percelen Haarweg 77 en 67 de bodemfunctieklassse landbouw/natuur (figuur 18).

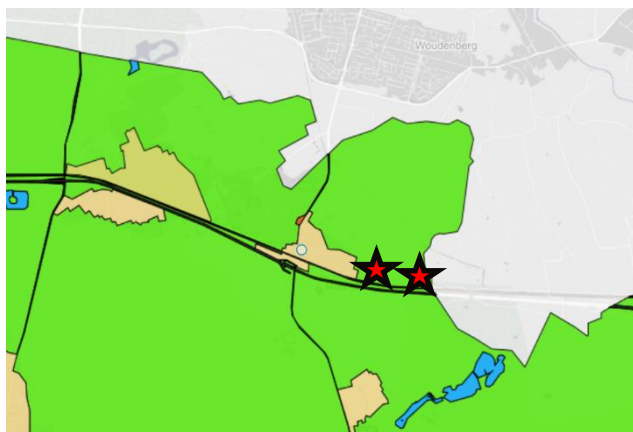
Volgens de Toepassingskaart bovengrond van de Omgevingsdienst (2015) valt de bovengrond van de onverdachte delen van beide locaties in de zone buitengebied (klei of zand) en daarom is de toepassingseis voor de bovengrond klasse AW-grond. Dit betekent dat hergebruik van grond in of ophoging van de bovengrond alleen is toegestaan met schone grond of bagger (figuur 19).

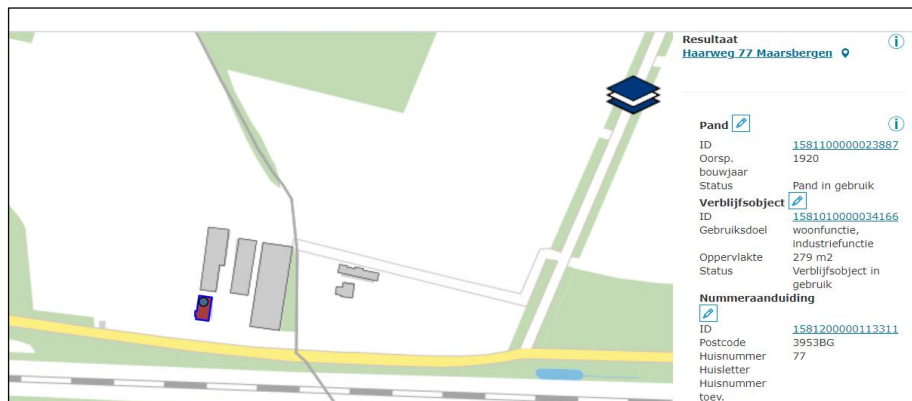
Figuur 21 BAGviewer (Kadaster, z.d.).

Het woonhuis is sinds 1920 in gebruik.

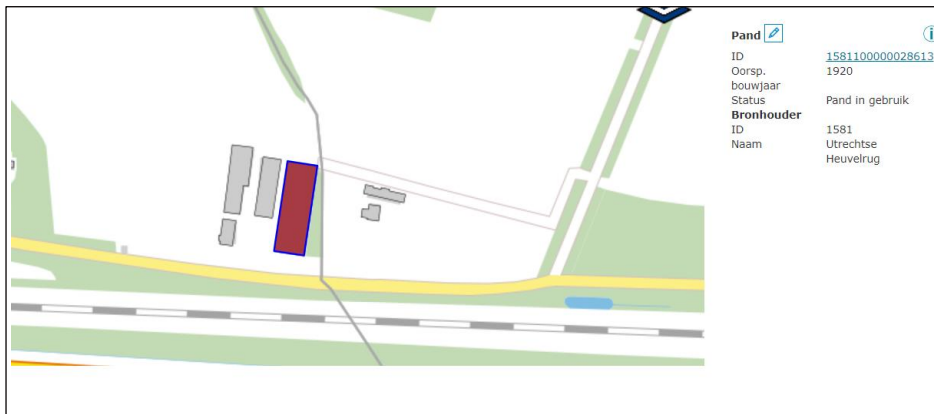
Figuur 24 BAGviewer (Kadaster, z.d.).

De schuur ten oosten van het woonhuis is ook sinds 1920 in gebruik.

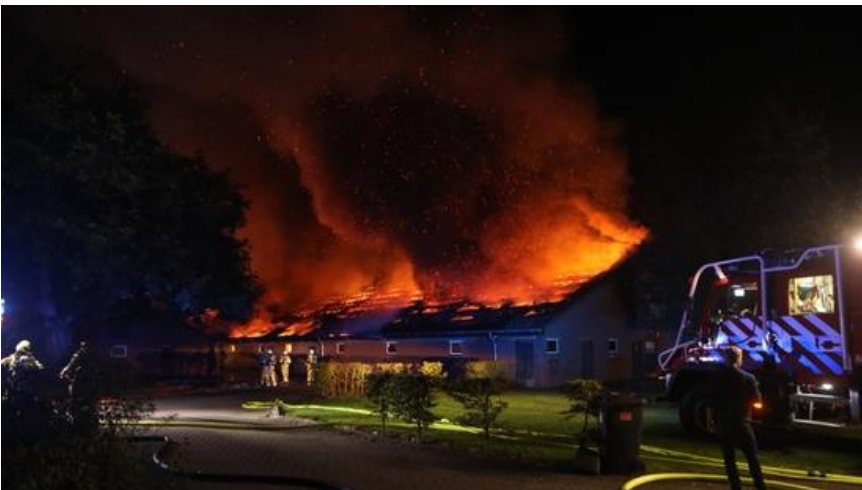
Op 23 september 2019 is deze schuur afgebrand en vervolgens gesloopt. Tussen deze schuur en de werkplaats was een klinkerverharding aanwezig. De grond tussen de werkplaats en de schuur is bij de sloop verwijderd en vervangen door cultuurtechnisch geschikt grond voor weidegrond. Momenteel heeft dit perceel als grondgebruik blijvend grasland.

Figuur 25 foto uit krantenartikel

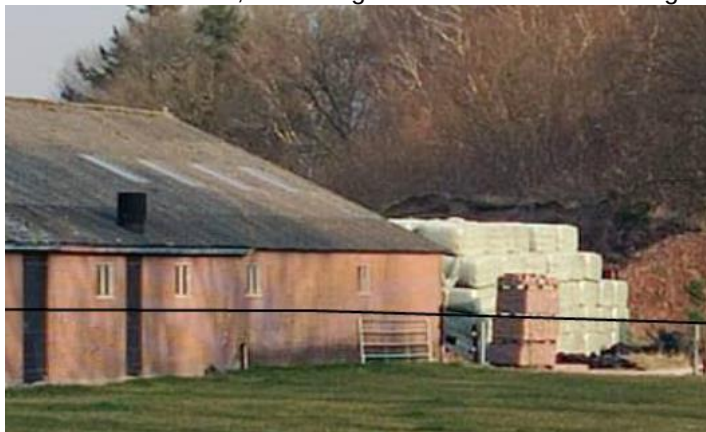
Omdat er sprake is van een druppelzone vanwege het ontbreken van een deel van de dakgoot (zie foto 26) onder een asbestverdacht dak, dient volgens het beleid van de omgevingsdienst een verkennend asbestonderzoek volgens NEN

5707 uitgevoerd te worden. Daarnaast heeft voortschrijdend inzicht geleid tot een verdenking van een bodemverontreiniging met PCB bij druppelzones. PCB zal ook meegenomen moeten worden bij de aanwezigheid van een druppelzone.

Figuur 26 luchtfoto van de locatie Haarweg 77 en zij aanzicht (waarbij geen dakgoot te zien is)

4. In de druppelzone van het asbestverdachte dak dient de toplaag van de grond onderzocht te worden op asbest en PCB conform het beleid van de omgevingsdienst.

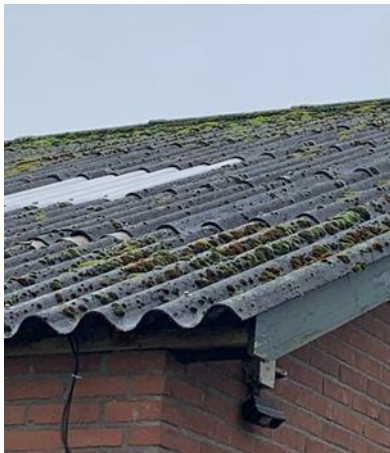
Het asbestverdachte dak heeft over een afstand van ongeveer 15 m geen dakgoot. De kwaliteit van de asbestplaten is echter nog goed (zie foto 27, geen afkalvende rand van de asbestplaat), ondanks de mosgroei. Er is geen verwerking zichtbaar en in de dakplaten bevinden zich geen gaten.

Gezien de goede kwaliteit van de asbest dakplaten ligt verwerking, en daardoor afspoeling van asbestvezels, niet in de lijn der verwachting. Bovendien is de grond naast de schuur (die daarvoor beklinterd was) 2-3 jaar geleden na de brand afgegraven. Deze hypothese dient getoetst te worden in het uit te voeren bodemonderzoek.

*Figuur 27 detailfoto asbestverdacht dak zonder dakgoot*

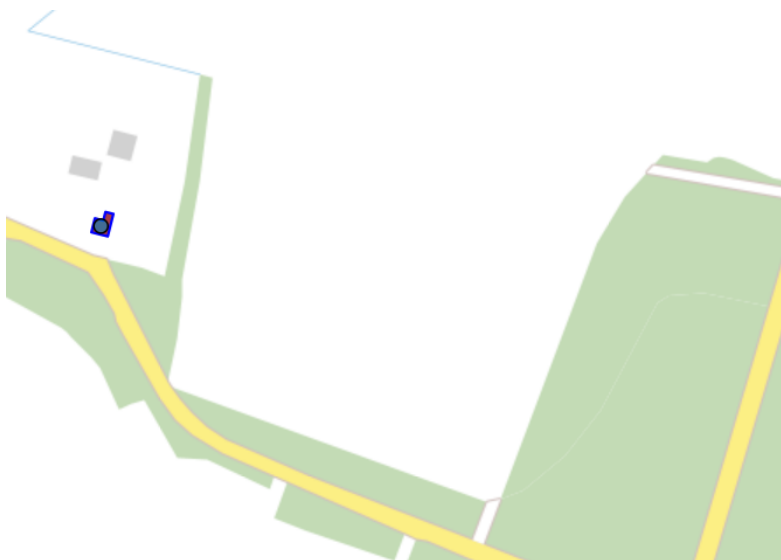
*Figuur 28, BAGviewer (Kadaster, z.d.).*

In de BAGviewer zijn op het perceel Haarweg 67 geen gebouwen geregistreerd (figuur 28).
