# verkennend bodemonderzoek aan de Krönerweg ong. te Maarn

Opdrachtnummer: 14P003354

**Rapport betreffende**  
Verkennd bodemonderzoek conform NEN 5740

**Documentnummer**  
14P003354-adv-01

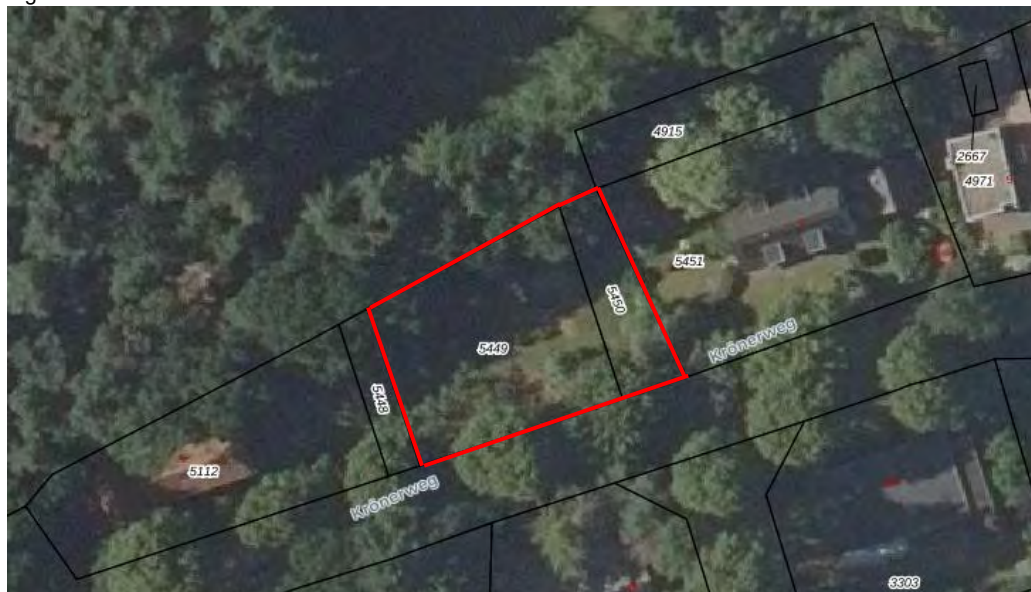
Figuur 1. Kadastrale situatie.

Kadastraal staat het perceel bekend onder (kadastrale) gemeente Maarn, sectie A, nummers 5449 en 5450.

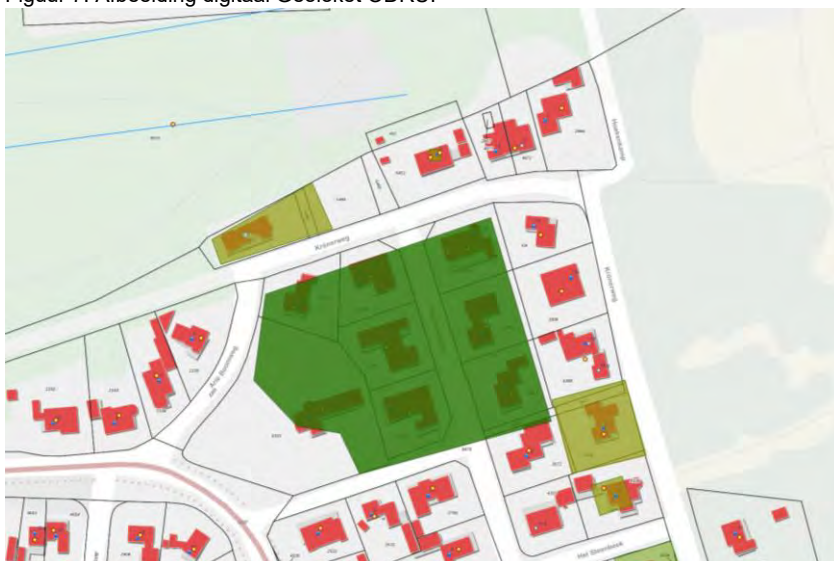
Figuur 7. Afbeelding digitaal Geoloket ODRU.

- blijkens het, overigens niet noodzakelijkerwijs volledige, tankarchief is op onderhavige locatie geen sprake (geweest) van onder-/ of bovengrondse olietanks. Wel is in de directe omgeving sprake (geweest) van olietanks:

- o Krönerweg 3, direct ten oosten van onderhavige locatie: bovengrondse petroleum- of kerosinetank;
  - o Arie Boomweg 10, ten zuiden van onderhavige locatie, aan de overzijde van de Krönerweg: Ondergrondse HBO-tank, inhoud 2.000 liter, gereinigd en onklaar gemaakt, saneringscertificaat 19930421. Deze is echter niet voorhanden;

- er zijn voor zover bekend in het verleden geen bodemonderzoeken op onderhavige locatie uitgevoerd. Tevens zijn er geen gevallen van bodemverontreiniging bekend.

- wel is een verkennend bodemonderzoek uitgevoerd op het direct westelijk gelegen Krönerweg 1. Meer informatie is niet bekend.
- ten noorden, op ruime afstand van onderhavige locatie, is een slootdemping aanwezig.

- ten zuiden, aan de overzijde van de Krönerweg, is sprake van een voormalige boomgaard.
- er zijn geen relevante gegevens in het kader van de Hinderwet/Wet milieubeheer voorhanden.

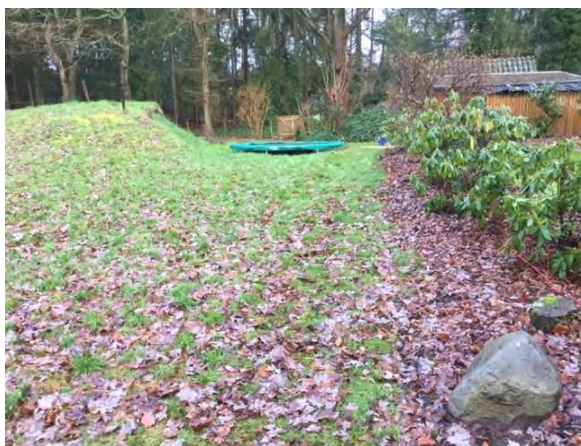
F001

Ten tijde van de veldwerkzaamheden in januari 2021, is een locatie-inspectie uitgevoerd. Het terrein was in gebruik als grasveld en bosgrond. Het maaiveld had een variërende hoogte.

Verder was op het noordelijke terreindeel een klein (hobbymatig) tuinkasje aanwezig, deze was voorzien van een klinkerverharding. Het leek erop dat deze niet meer in gebruik was.
