Waardestelling  
boerderij

Woudenbergseweg  
te Maarsbergen

21 juni  
2021

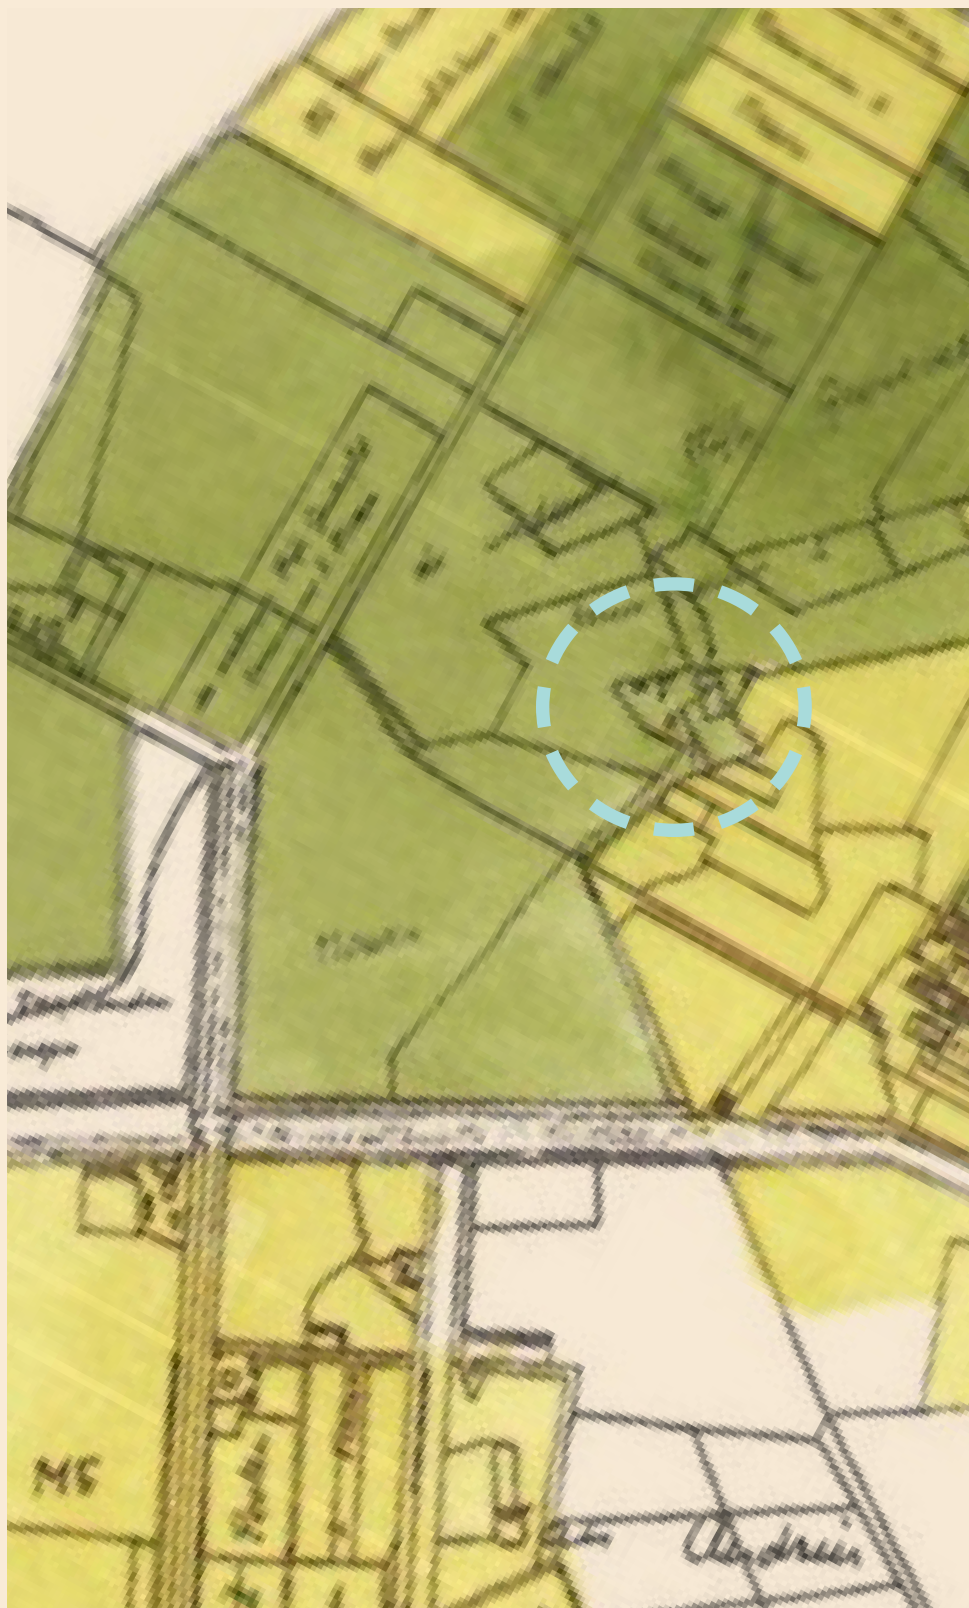
Uit stukken over de verdeling van een erfenis wordt duidelijk dat de boerderij 'De Meenthe' in 1717 al in bedrijf is, op een daarbij opgestelde kaart blijkt het om een boerderij op de huidige locatie te gaan.

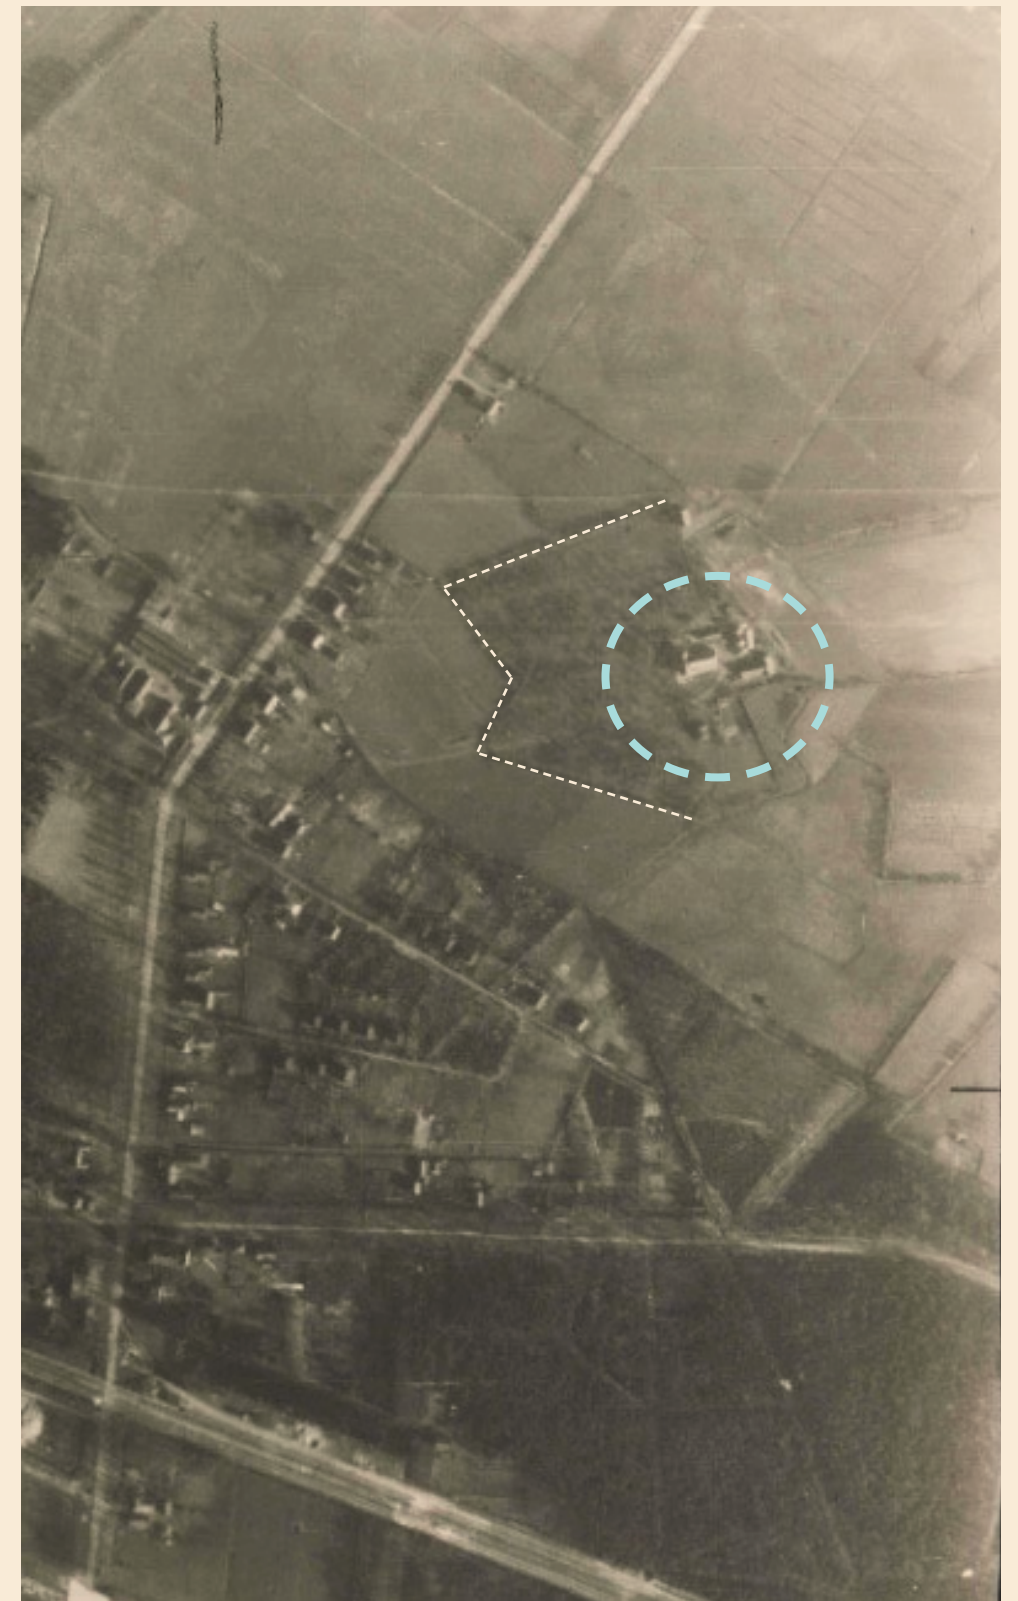
In historische informatie is aangegeven dat het huidige gebouw uit het eind van de 19e eeuw stamt. Niet alleen zijn het hoofdhuis en de oostelijk daarvan gelegen grote schuur te herkennen, maar ook de zuidelijk gelegen schaapskooi is zichtbaar. De luchtfoto uit 1945 bevestigt

dat. Tot na de oorlog is de 'visbek'-vormige kavelscheiding links van de gebouwen, te herkennen. In 1935 is al te zien dat de zuidelijke aanrijdroute in onbruik raakt ten gunste van de westelijke route. De begeleidende bomenrij langs die zuidelijke route staat er echter anno 2021 nog steeds.

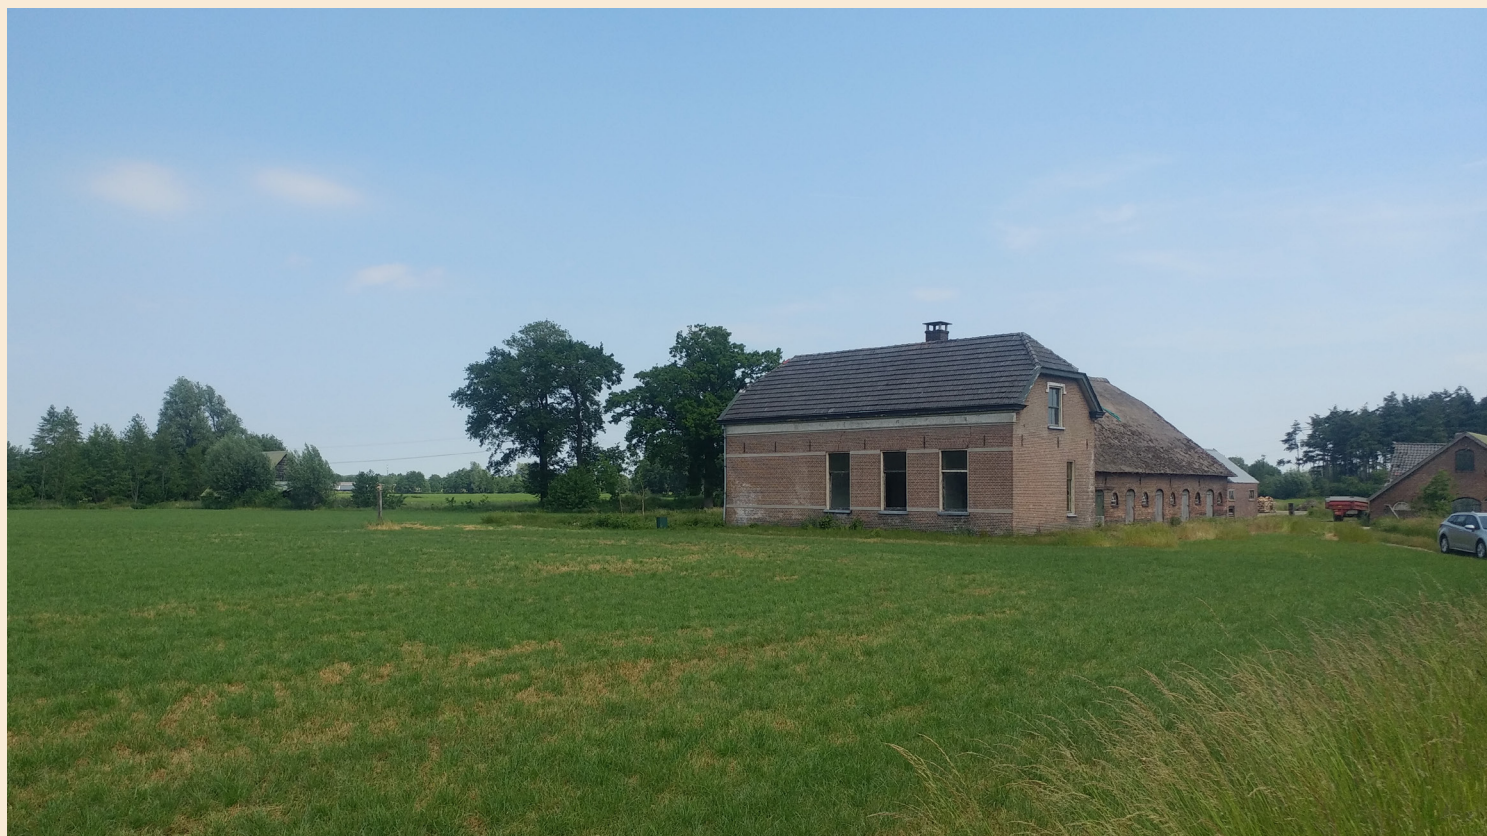
De boerderij ligt op afstand van de Woudenbergseweg en is via een doodlopend pad te bereiken. De lintbebouwing aan de Woudenbergseweg onttrekt het achterliggende agrarische landschap aan het oog. Halverwege de toegangsweg is de boerderijcomplex duidelijk en in volle omvang waar te nemen met schuur en schaapskooi.

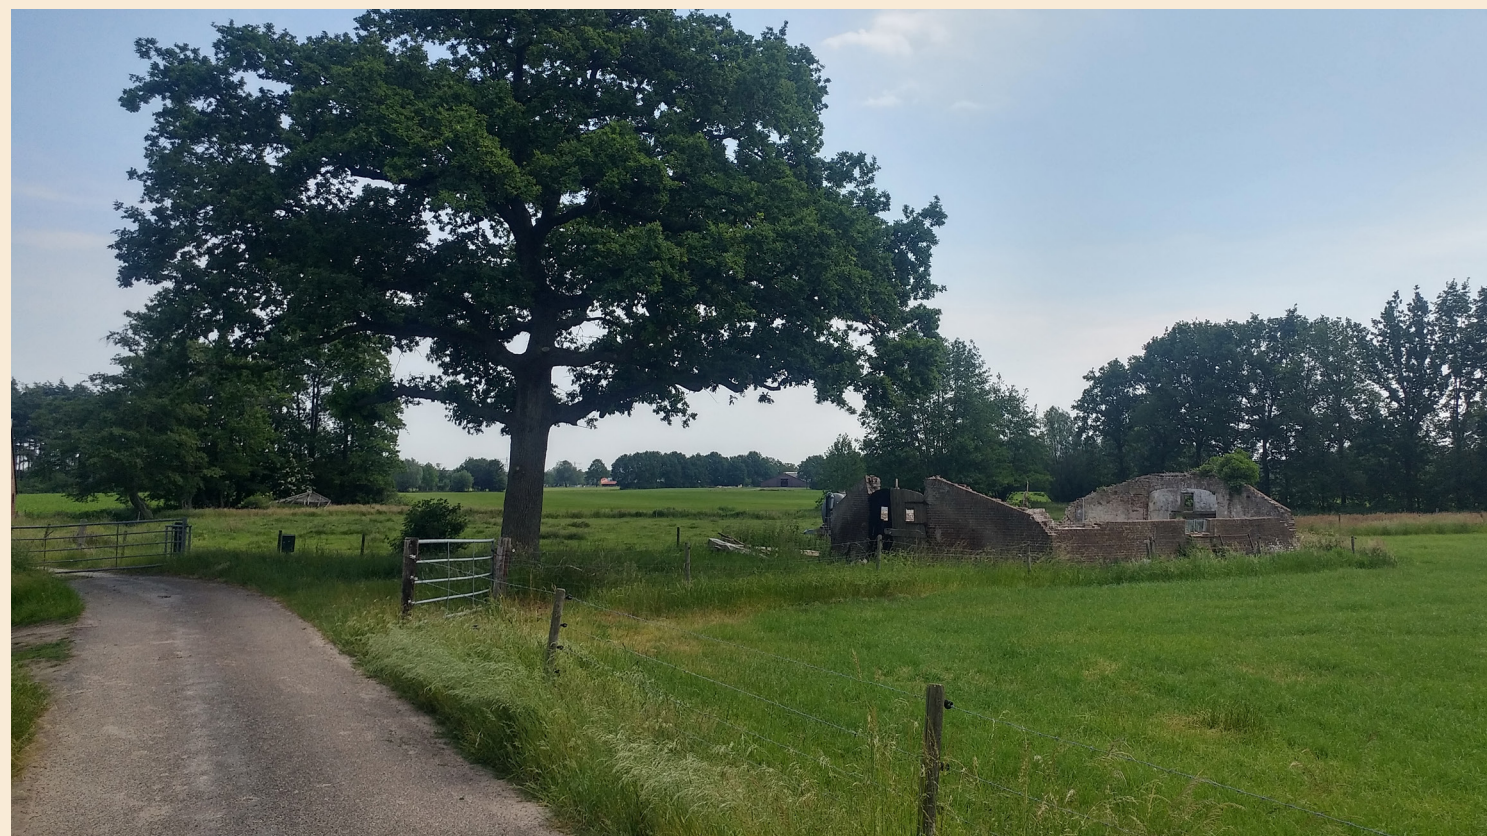
De aanrijdroute loopt van west naar oost en stopt op ruime afstand van de zuidelijke kant van de boerderij. De boom werkt als een visuele afscheiding van de boerderij en de buiten dit plan vallende schaapskooi. Rechtsachter is de bommenrij zichtbaar die de begeleiding van de oorspronkelijke, maar verdwenen weg naar de boerderij vormde.

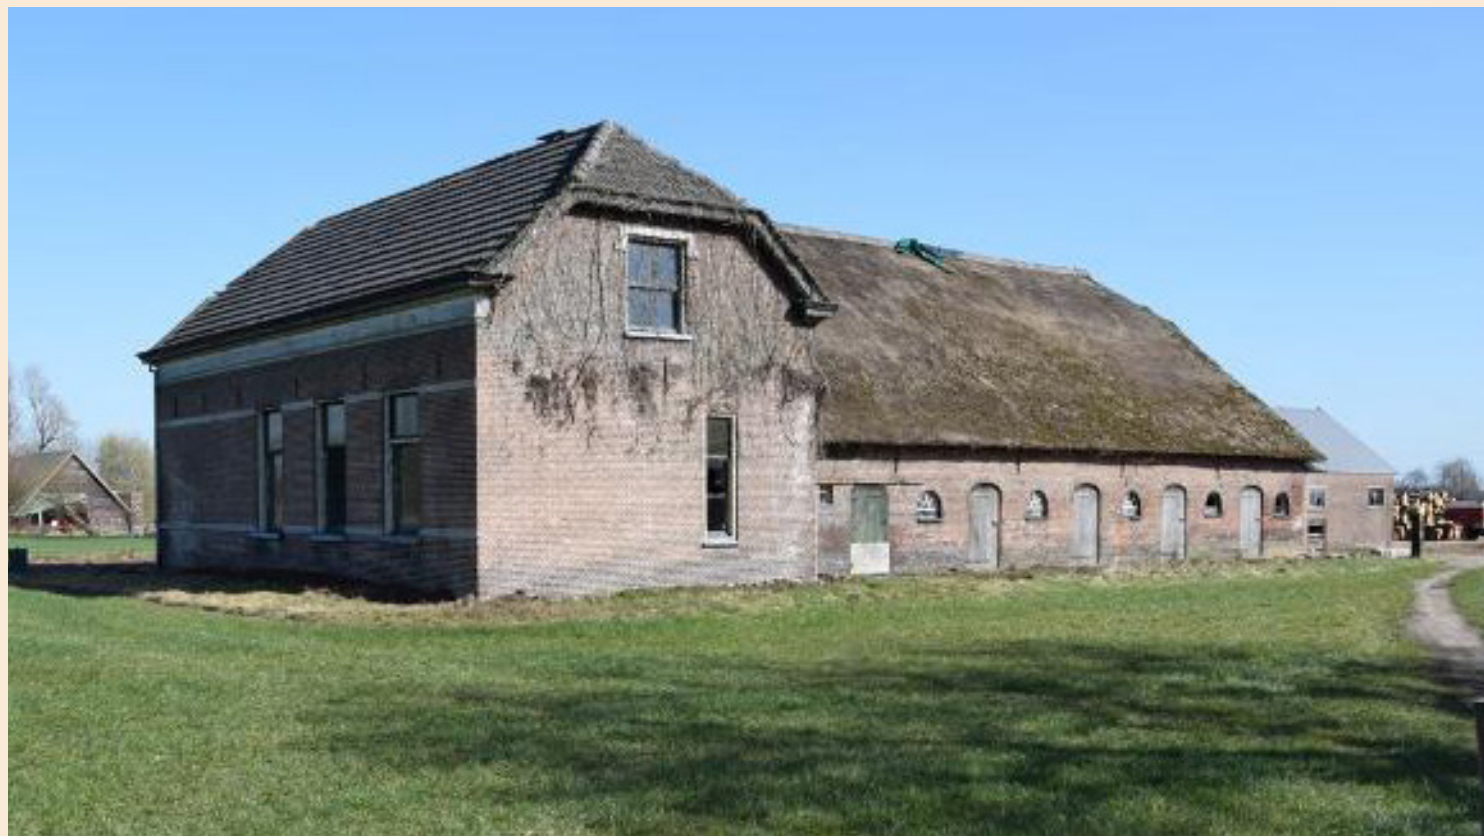
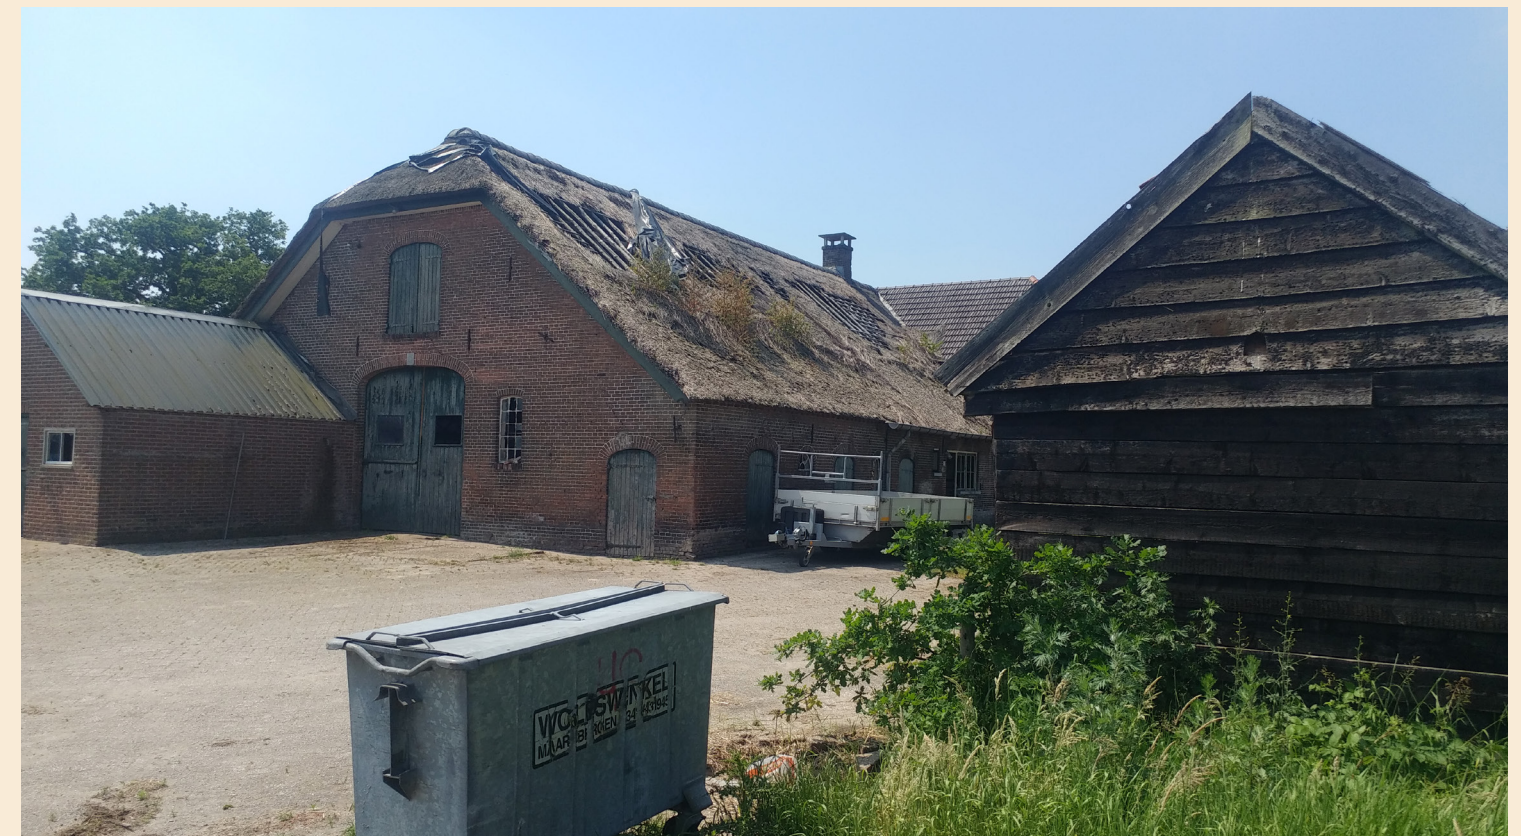
De boerderij is van het dwarshuistype. Dat betekent dat de nok van het woonhuis haaks staat op de nok van de boerderij. De boerderij werd in 1880 opnieuw opgebouwd, op deze plek stond al een boerderij., mogelijk zijn interieurdelen ouder. De buitengevel is rondom opgebouwd uit dezelfde baksteen, met een laag trasraam.

Dit trasraam is ook aan de schuur duidelijk waarneembaar. De gevels van het woonhuis zijn op wat scheurvorming na in goede staat, ter plaatse van de schuur is de baksteen rondom sterk verweerd. De aangebouwde melkruimte links is van veel later datum.

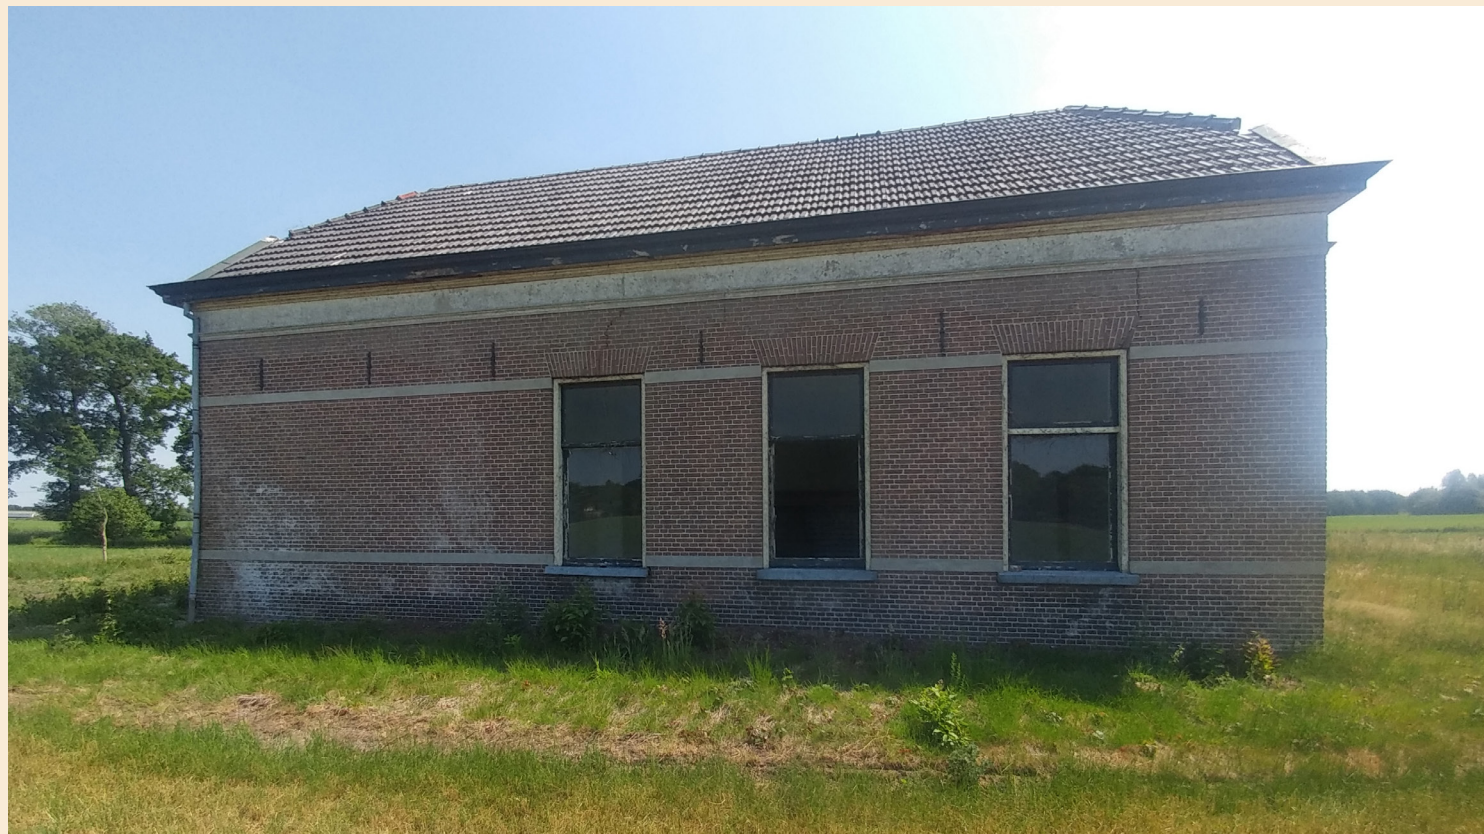
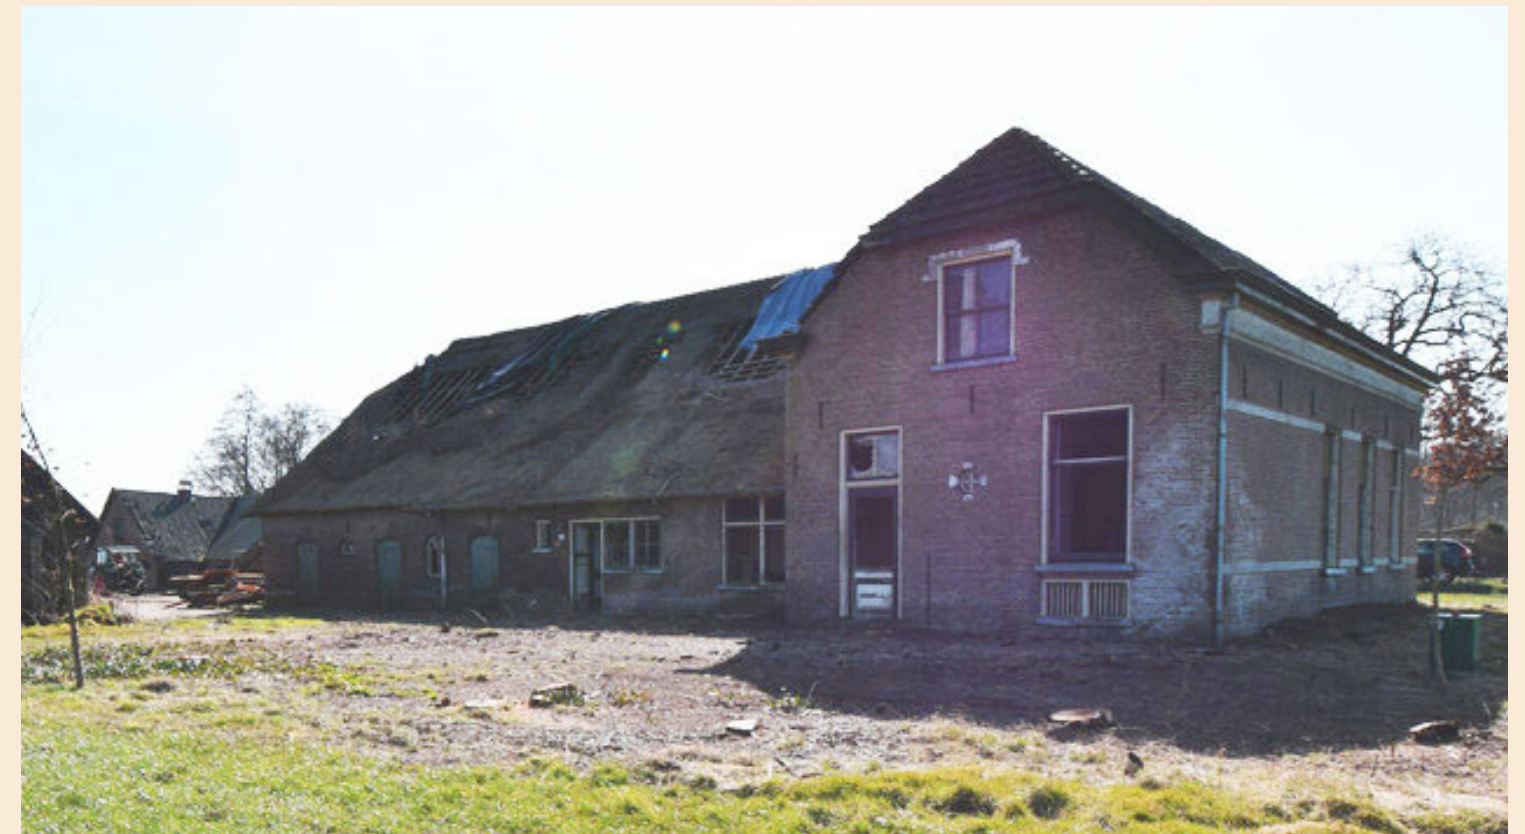
De westelijk georiënteerde voorgevel is symmetrisch op de positie van de kozijnen na. De in het midden geplaatste kozijnen horen bij de voor boerderijen gebruikelijke in het midden gelegen woonkeuken, aan beide zijden ondergeschikte kamers. De voorgevel is uitgevoerd in een eenvoudige handvorm baksteen met knipvoegen, met twee gestucte gevelbanden als versiering. Boven de kozijnen een hanekam. Aan de uitgetimmerde geprofileerde goot is veel aandacht besteed, onder de goot is een gestucte geprofileerde lijst aangebracht.

De noordelijke kopgevel van het voorhuis heeft links een voordeur en rechts een kozijn zoals in de voorgevel. Dit is opmerkelijk, omdat dit de opkamer betreft, de kamer boven de kelder. Dat betekent dat het kozijn in deze ruimte op vloernivo staat. Onder dit kozijn is het kozijn van de kelder zichtbaar. Deze gevel heeft een andersoortige versiering dan de voorgevel; het kozijn op de verdieping heeft een vlakke gestucte lijst, hieronder een klein rond kozijn met een rollaag en sluitstenen rondom.

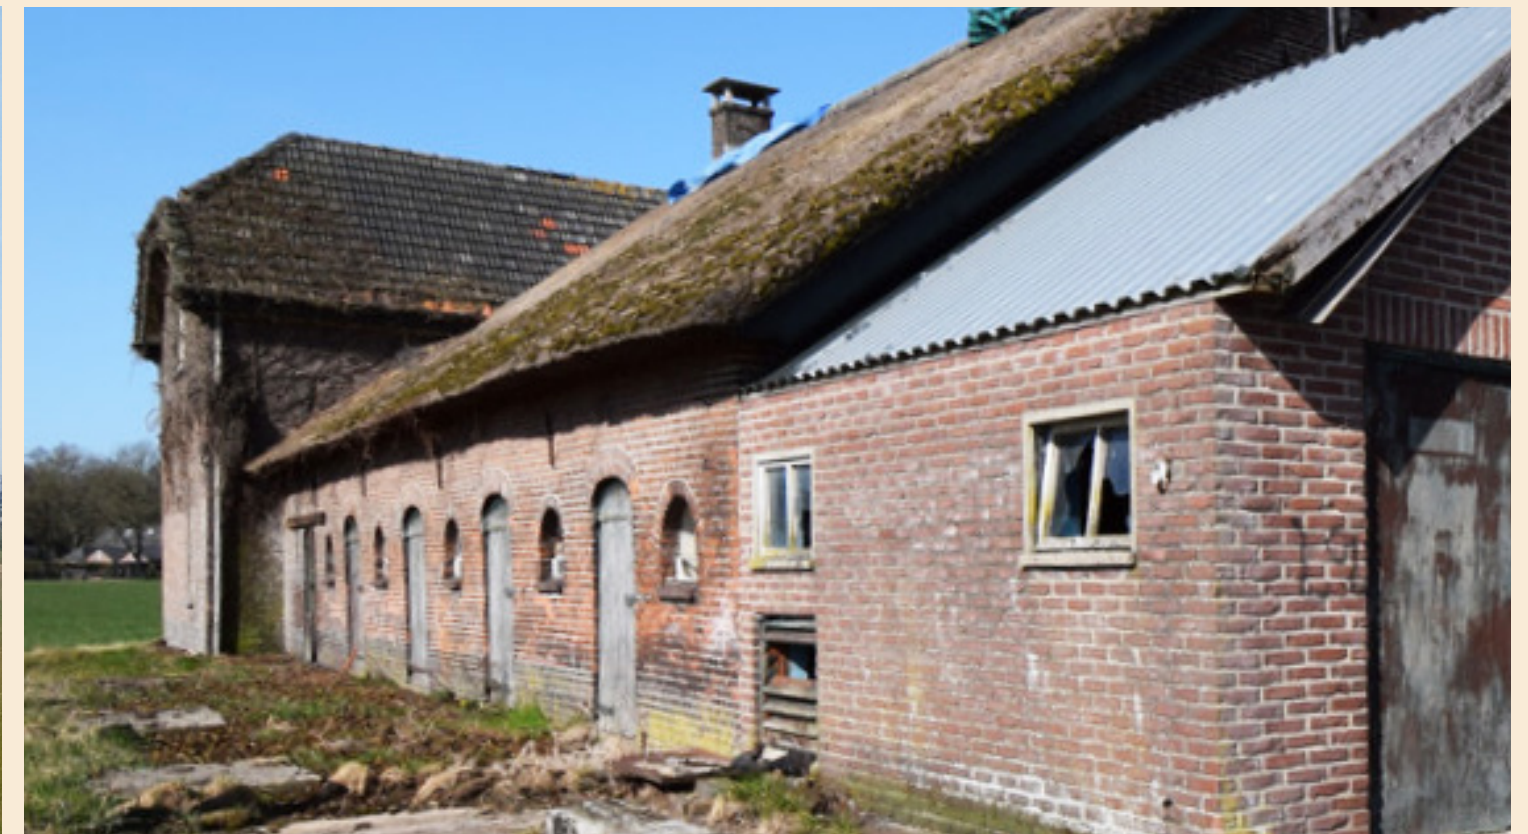
De zuidelijke kop van het voorhuis heeft dezelfde opbouw als de noordelijke kop, maar soberder. Op de begane grond zijn achter deze gevel slaapkamers gelegen. De geringe daglichtbehoefte leidt tot weinig gevelopeningen. De linker kamer heeft één kozijn in de westelijke gevel, de kleinere rechtse slaapkamer een 'half' kozijn in de zuidgevel. Op de verdieping hetzelfde kozijn onder dezelfde afgewolfde kap als in de noordgevel met dezelfde vlak gestucte sierlijst bovenlangs. De vormgeving van boeiboord en goot sluiten aan op de profilering van die aan de voorgevel.

Het dak van het voorhuis is gedekt met vlakke muldenpannen, de hoekkepers van de wolfseinden en de nok zijn voorzien van bijpassende nokvorsten. De goot aan de zijde van de schuur heeft dezelfde profilering als die aan de voorgevel, maar de gestucte lijst onder de goot mist. De schuur is gedekt met riet. De brandmuur komt door de bouwvorm onder de rietgedekte kap uit, de schoorsteen die langs de brandmuur omhoog gaat komt dus in de nok, maar in het rietgedekte gedeelte uit.

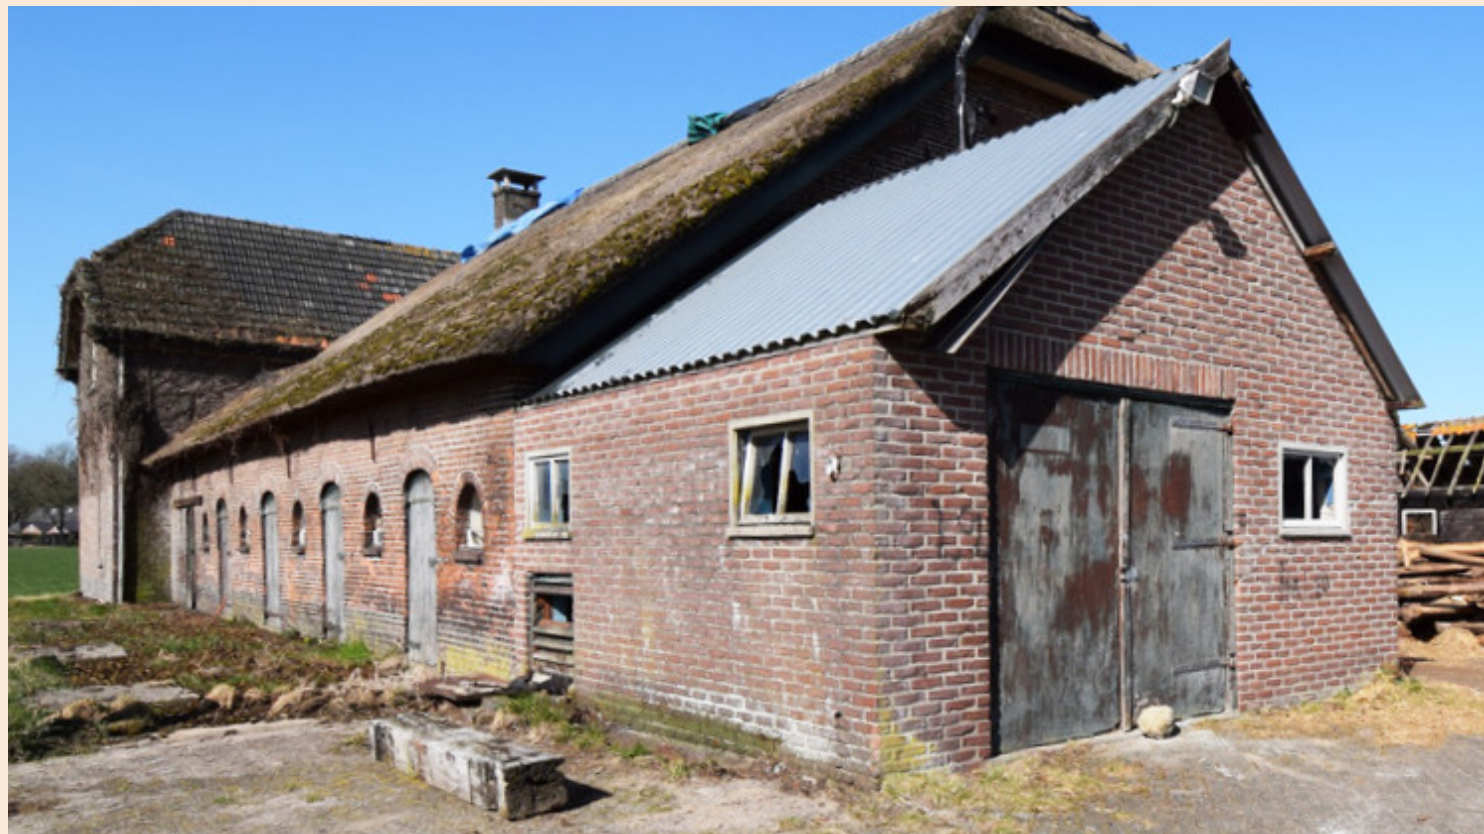
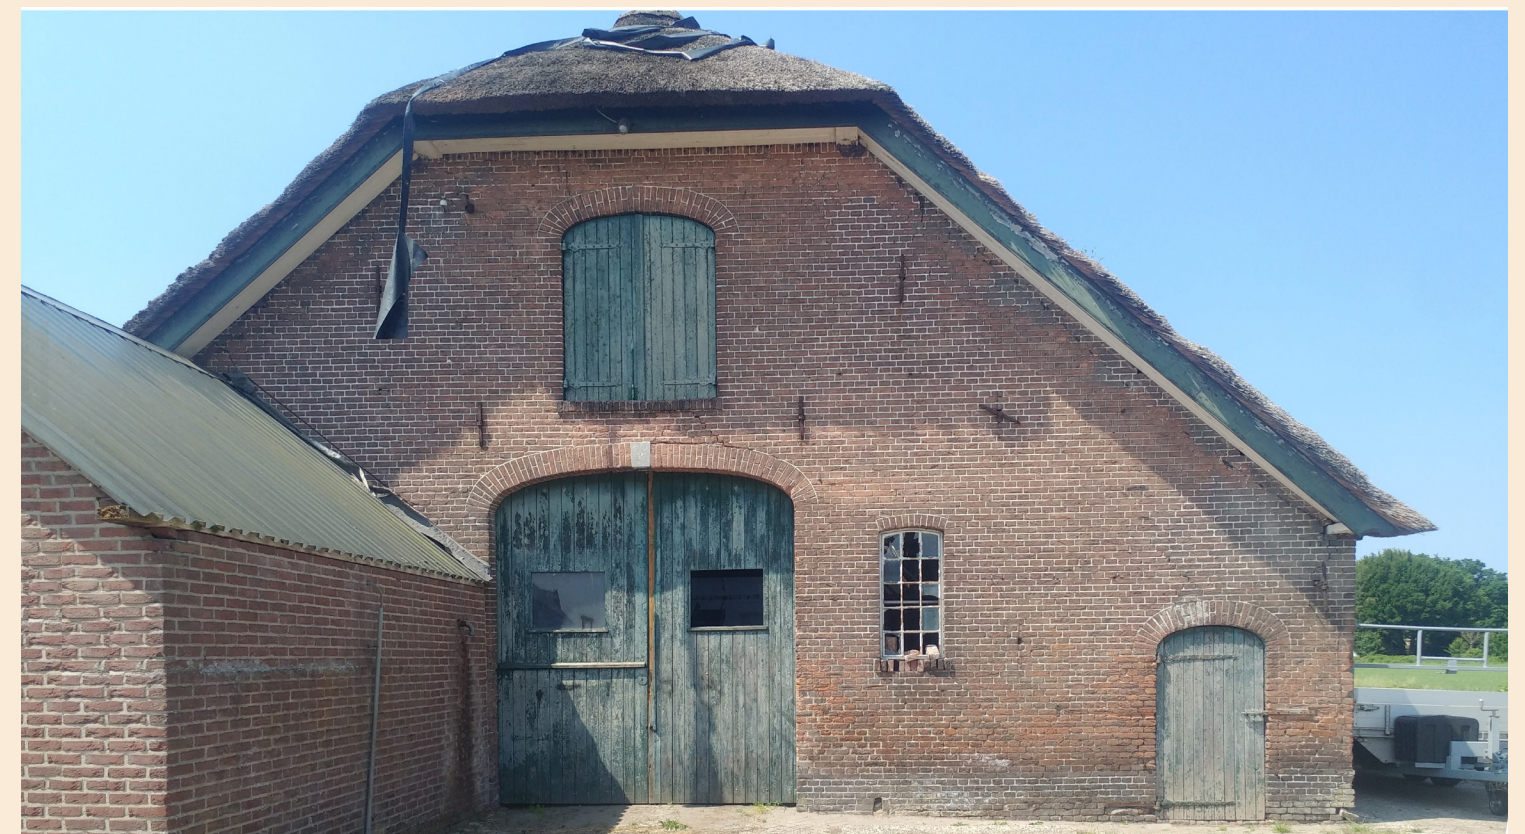
De schuur is, als gezegd, rietgedekt, de 'goothoogte ligt op ca 2,5 m. Er is geen knellat, er zijn ook geen sporen van te vinden. De zijgevel is voorzien van deuren en kleine gietijzeren stalramen in een regelmatig patroon. De melkruimte is later aangebouwd; eenvoudig tegen de achtergevel van de schuur aangebouwd. Een deel van die achtergevel is binnenwand van de melkruimte.

De achtergevel van de stal heeft de klassieke opbouw met baanderdeuren in het midden en kleine deuren opzij Boven de baanderdeuren een stel deuren om de zolder boven de stal te kunnen bereiken. Opzij van de baanderdeuren twee kleine gietijzeren glaskozijnen met roedeverdeling. Het riet heeft een overstek, het eenvoudig geprofileerde boeiboord is uitgetimmerd met een onderplezier en aan de uiteinden licht versierd.

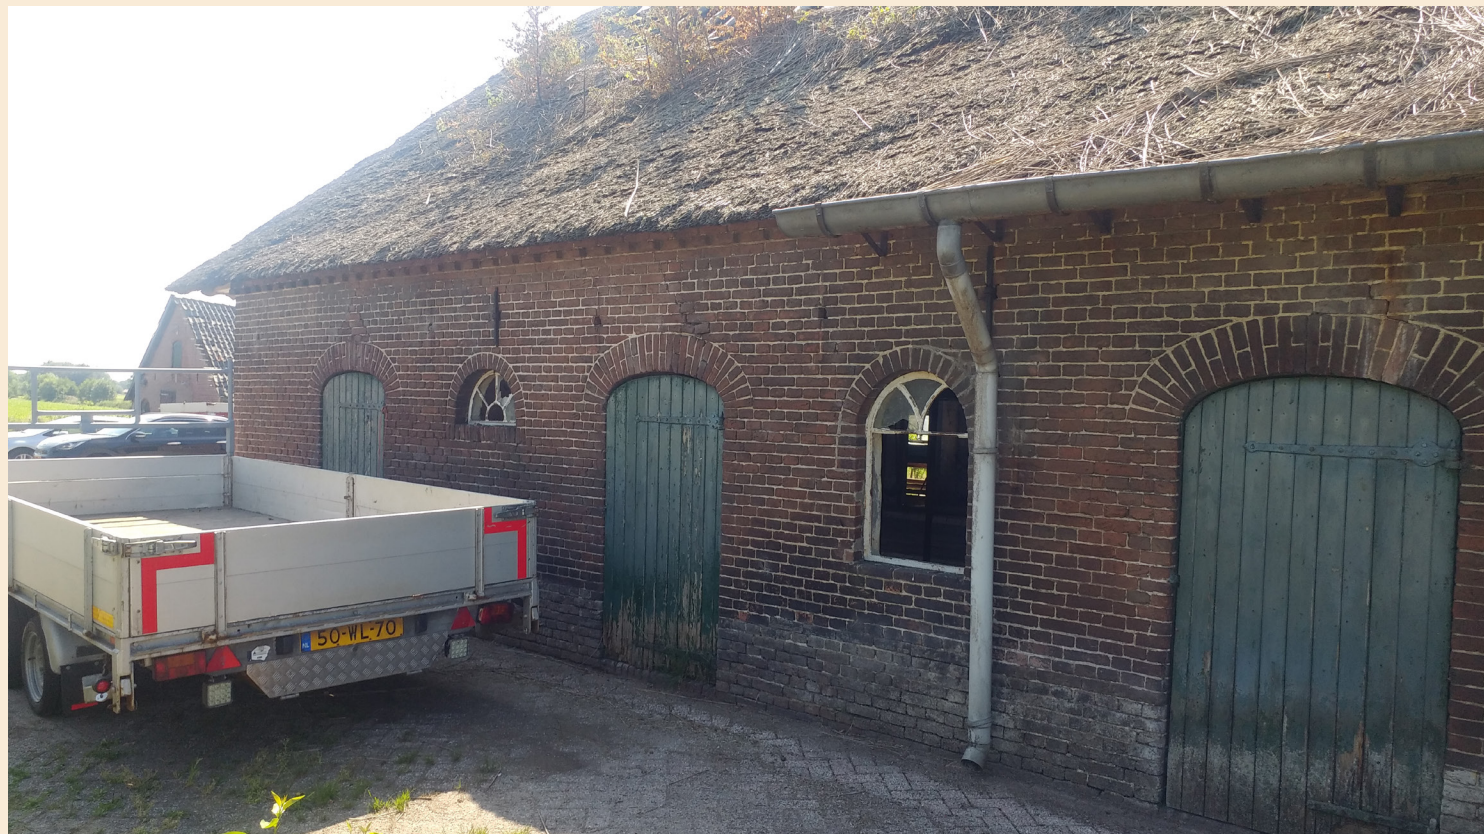
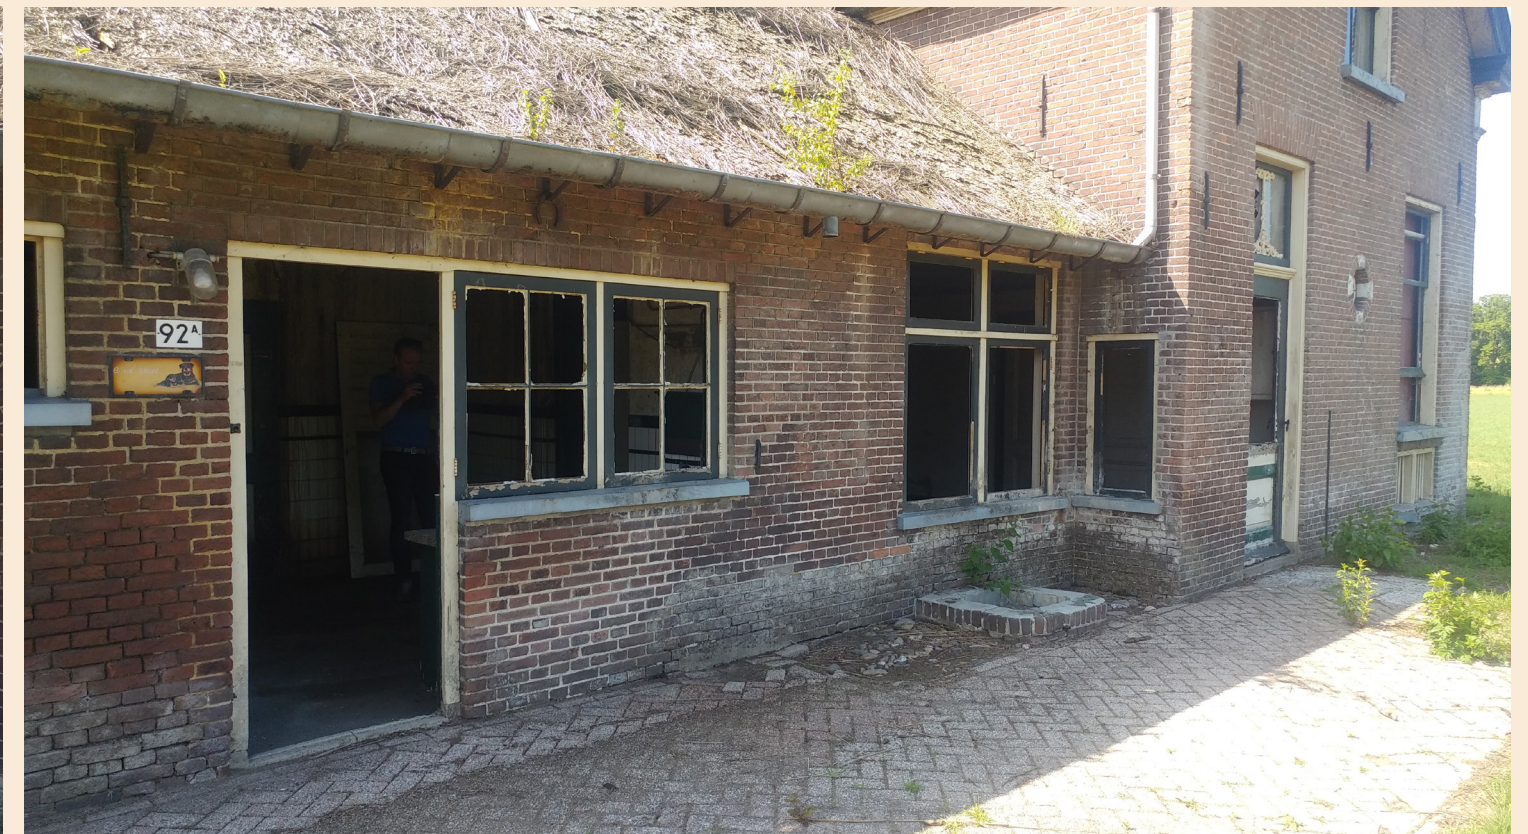
De noordelijke zijgevel van de stal heeft een gelijksoortige opbouw als de zuidelijke met een regelmatig patroon van stalramen en deuren. Ook hier zijn ramen voorzien van een simpele rollaag en de deuren van een hanekam in korfboog-vorm. In het metselwerk vlak onder het riet is hier een eenvoudige versiering in de vorm van een tandlijst te zien.

Onder een rieten dak is een goot vrij ongebruikelijk, toch is het niet vreemd aan deze gevel een goot aan te treffen. Het stalgedeelte vlak achter het woonhuis heeft een woonfunctie. De goot vrijwaart niet alleen de deur van water, maar ook de bestrating hiervoor. Aangezien de vloer binnen op hetzelfde nivo ligt als buiten voorkomt het wateroverlast in de keuken. Het grote dubbele raam en het raam-om-de-hoek zijn gezien het metselwerk later aangebracht.

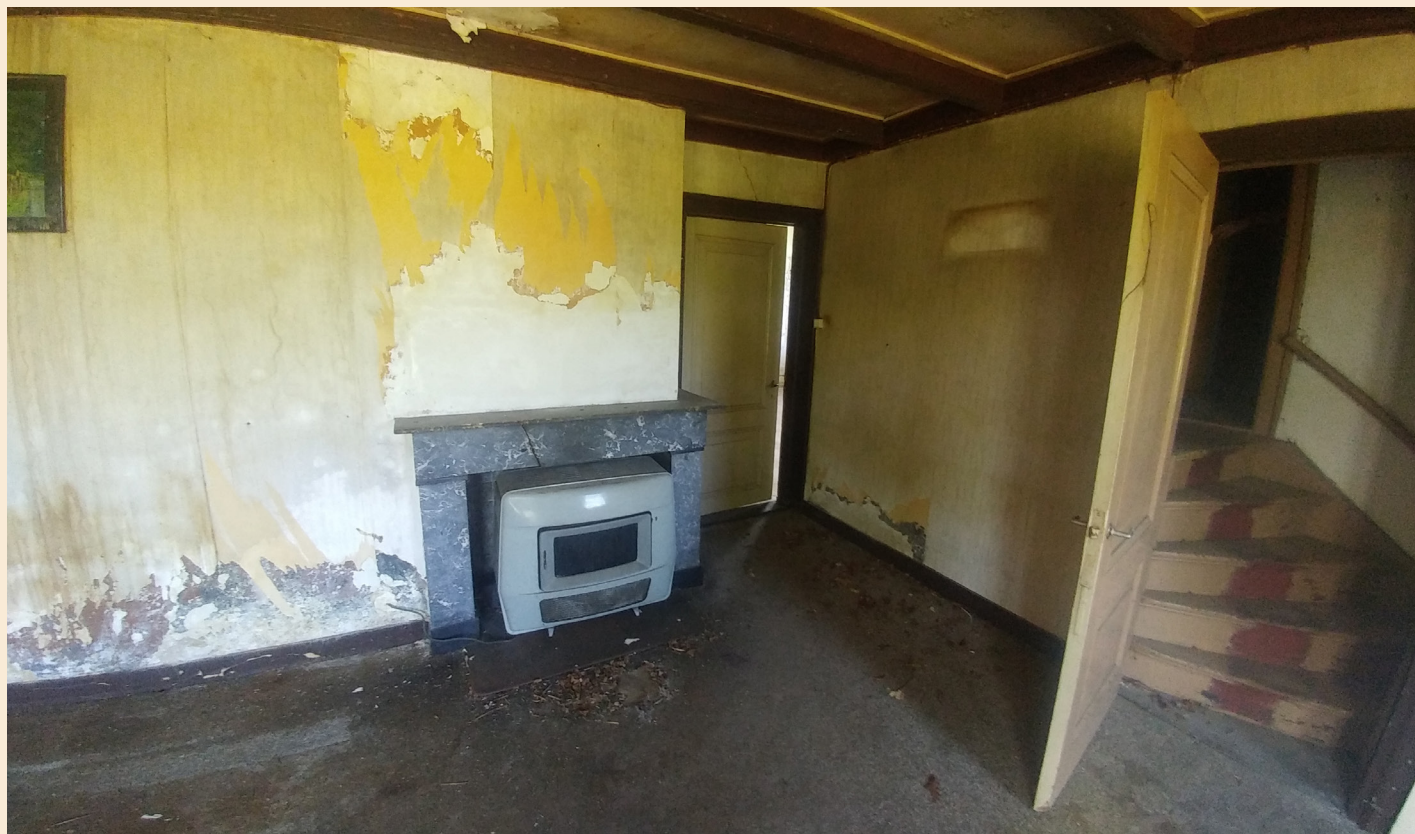
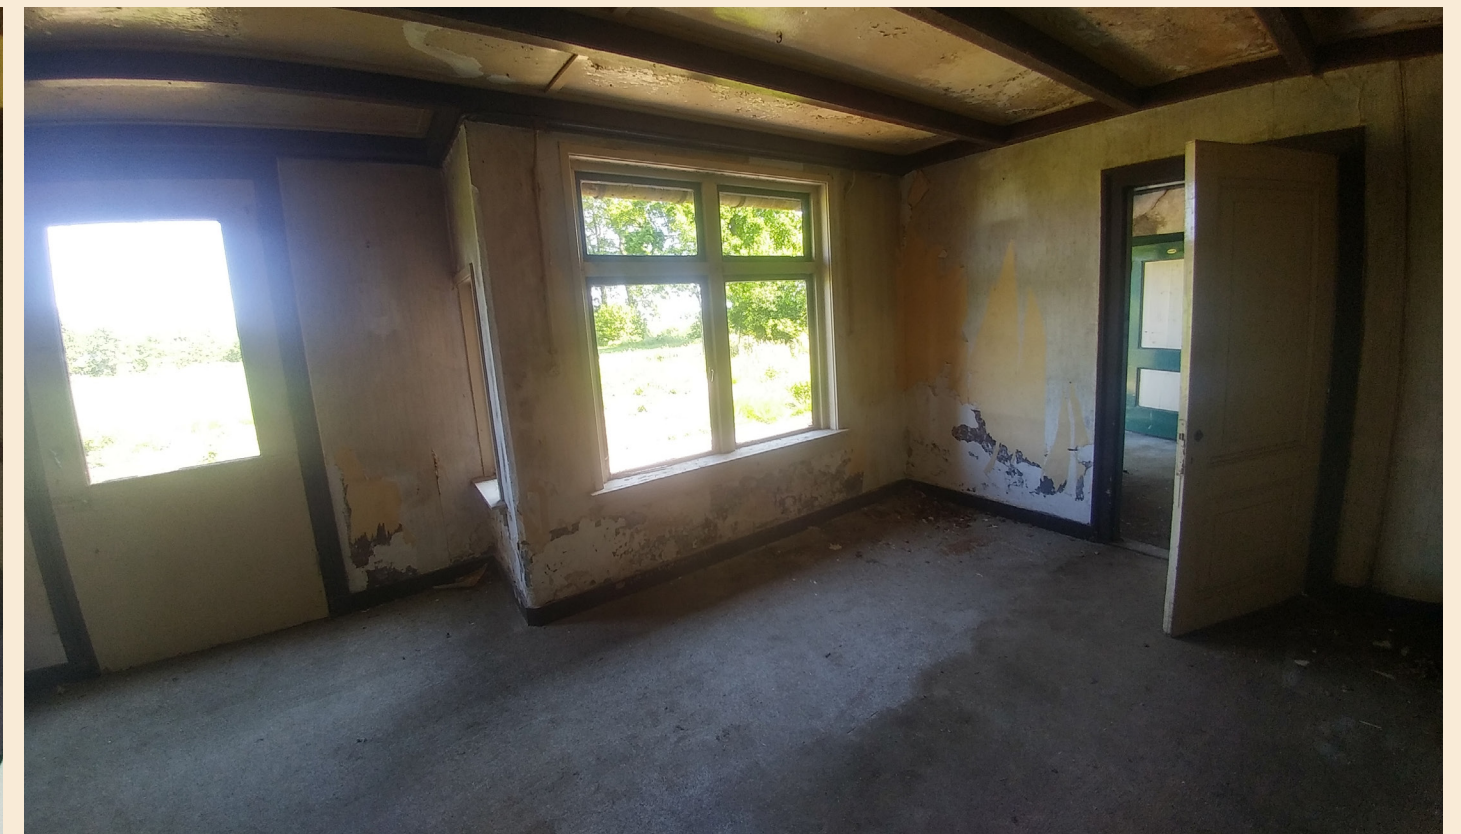
De entree achter de voordeur is ruimer dan verwacht. Na deze deur verbreedt de ruimte zicht tot gedeeltelijk onder de kap van de stal. Het plafond is dan ook niet hoog; ca 2,40 m. Aangezien dit één van de twee ruimten is die verwarmd werd en deze naast de krappe keuken is gesitueerd doet vermoeden dat het in gebruik was als eetkamer.

De inspringing nmaast de voordeur (links) markeert de overgang van woonhuis naar stal. Uiterst rechts is de deur naar de keuken, in het verlengde daarvan is de deur naar het toilet zichtbaar.
