Waardestelling  
boerderij

Woudenbergseweg  
te Maarsbergen

21 juni  
2021

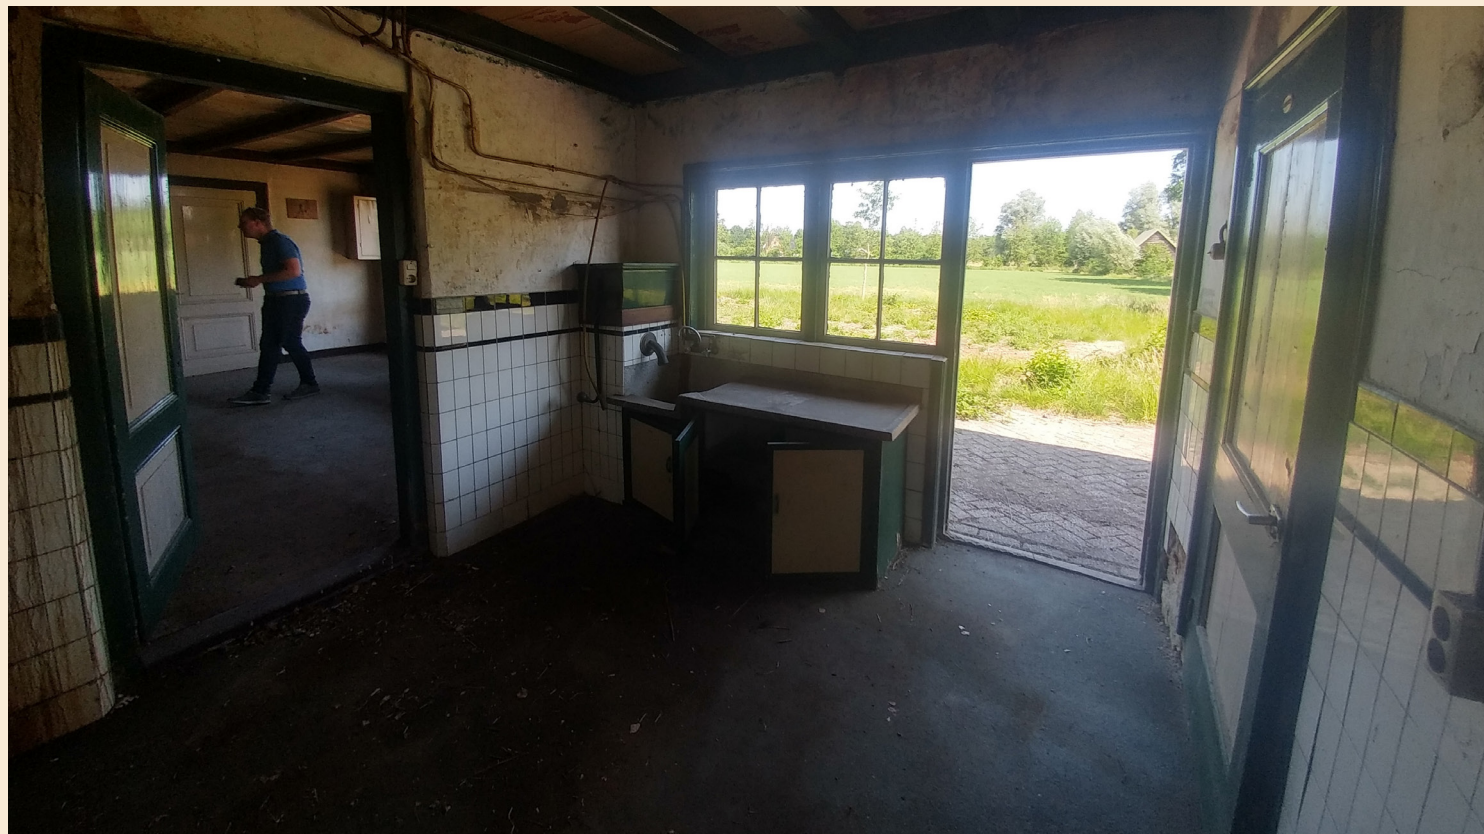
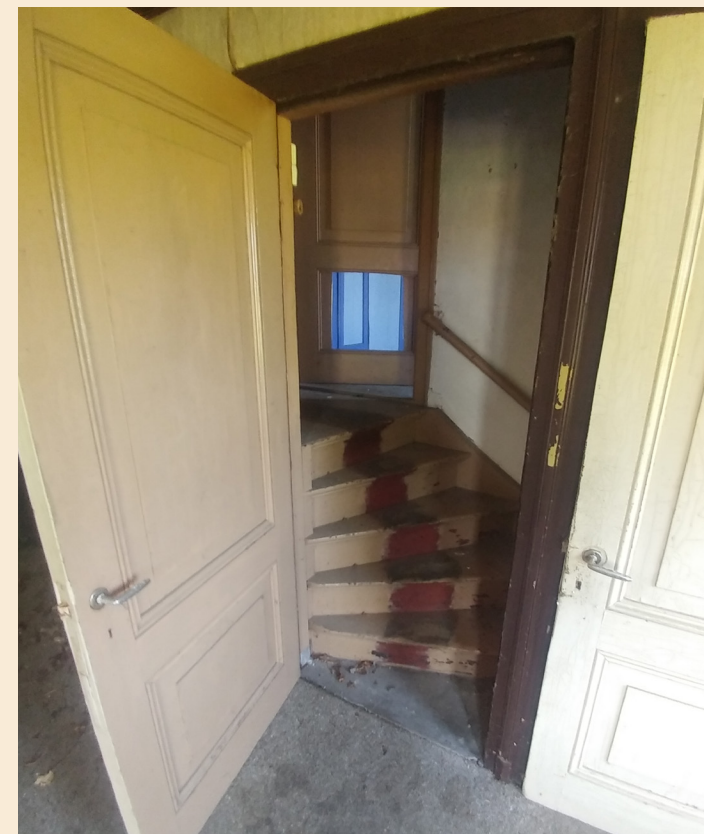
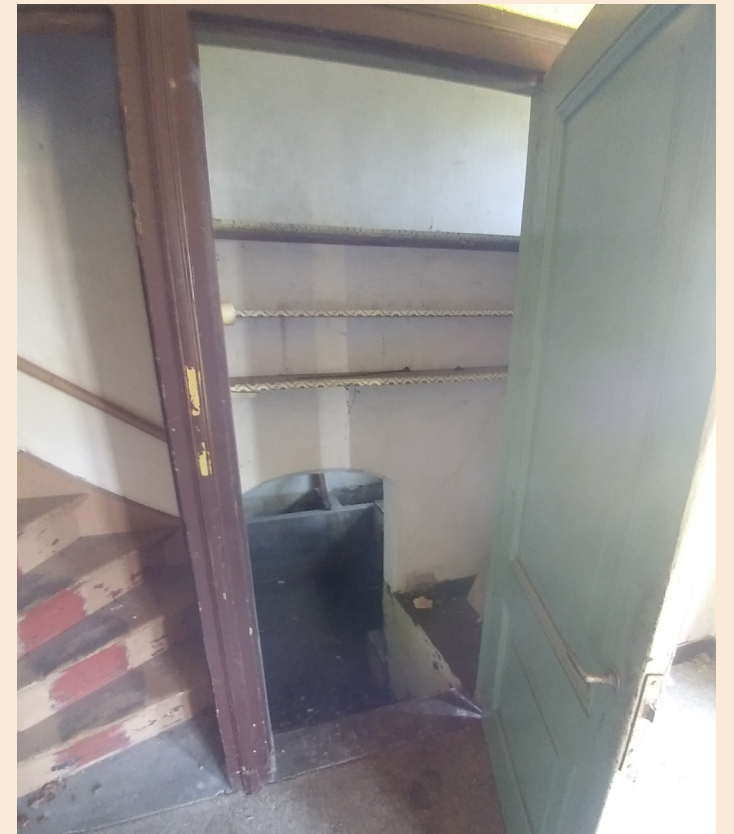
De inrichting van de keuken is sober. Er is slechts sprake van een kort granito aanrecht met spoelbak en een daaraan gekoppelde pomp. Verder wijst slechts de betegeling erop dat dit een keuken zou kunnen zijn. Rechts de deur naar het toilet, waarin ook een doucheplek is ondergebracht. In de rug van de fotograaf de deur naar de stal.

In de entree / eetkamer geven twee deuren met daarachter trappen toegang tot de opkamer en de kelder. In het verlengde van het overloopje van de opkamer is de (ladderachtige) trap naar de zolderverdieping.

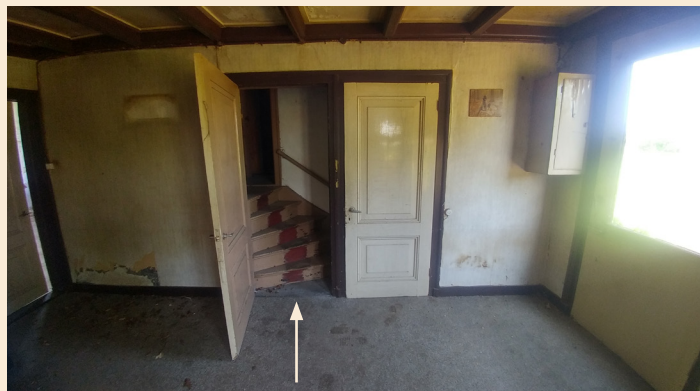
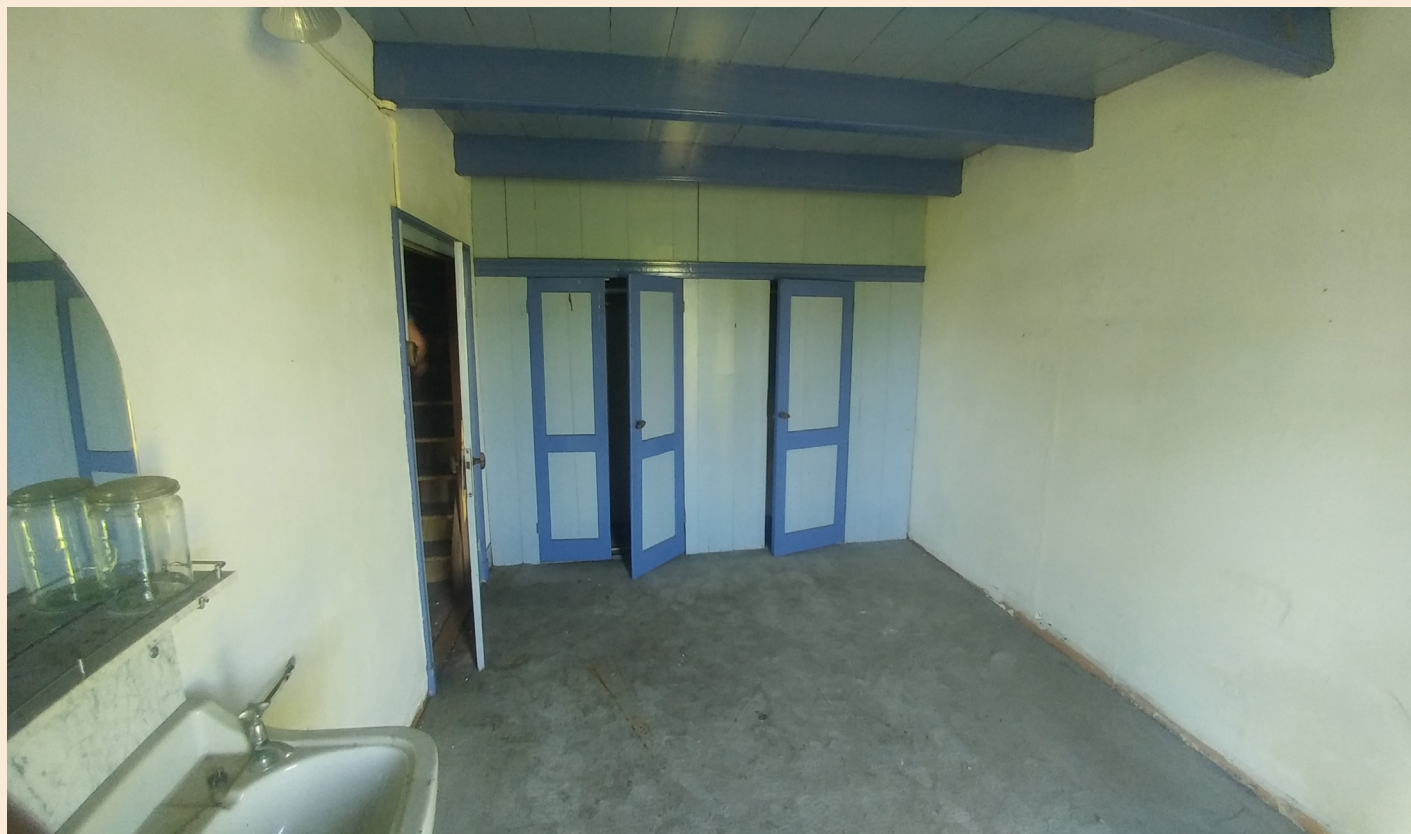
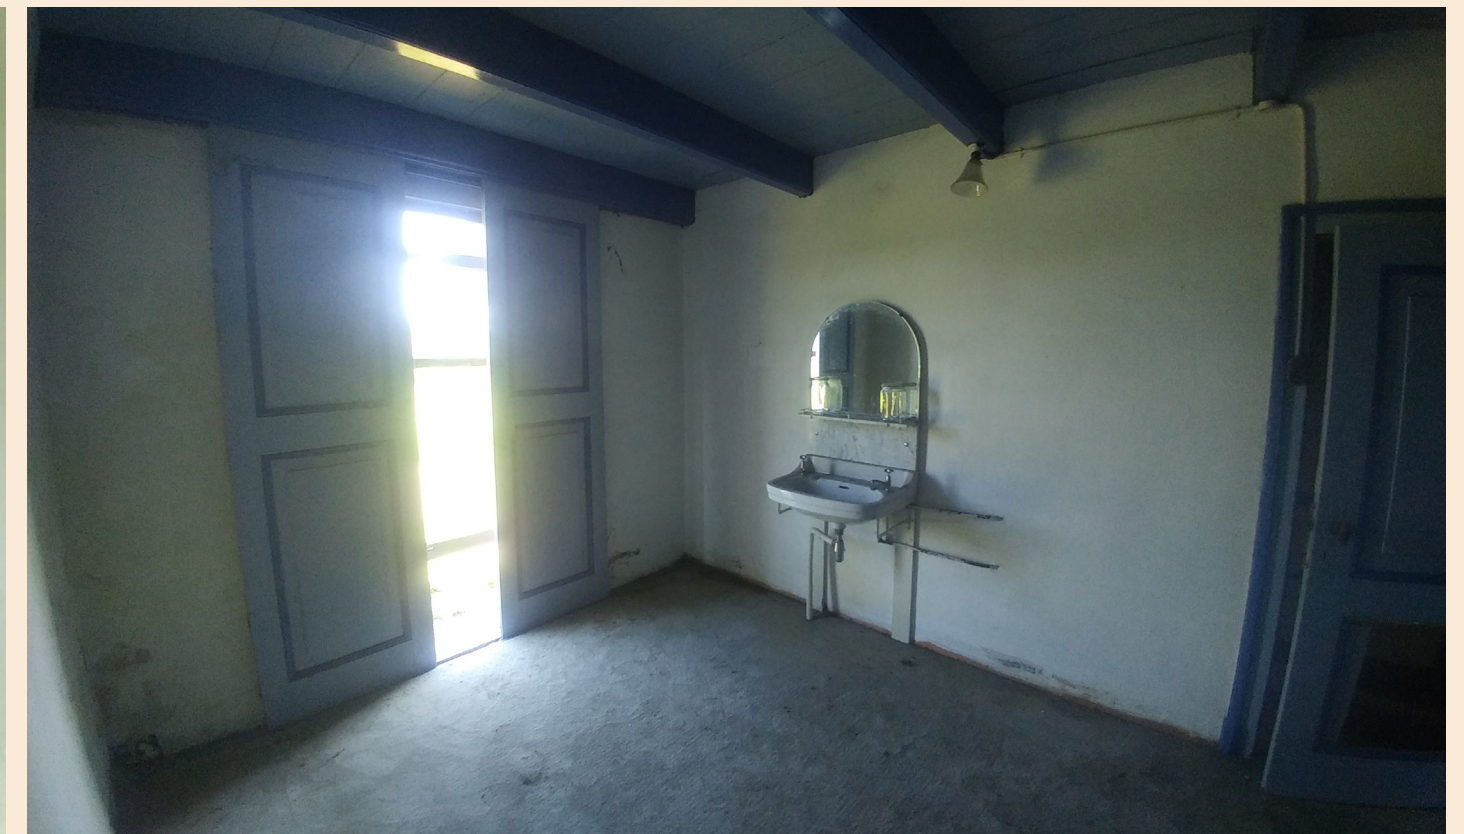
+ **BESCHRIJVING OPKAMER**

De opkamer ligt een meter boven peil en heeft daarom een lagere verdiepingshoogte dan de woonkamer en de beide slaapkamers. Ook hier is de verdiepingsvloer het plafond, aan de zijde van de woonkamer is een houten wand met deuren aangebracht als vaste kast. Door de geopende deur is de zoldertrap net zichtbaar.

Het kozijn is even groot als de kozijnen in de voorgevel, maar staat voor de vloerhoogte in de opkamer op de vloer. Als lichtwering zijn er een stel schuifblinden aangebracht die over vloerrails rollen. De installatie is basaal te noemen, hierdoor is er weinig tot niets in wanden en balklagen gefreesd.

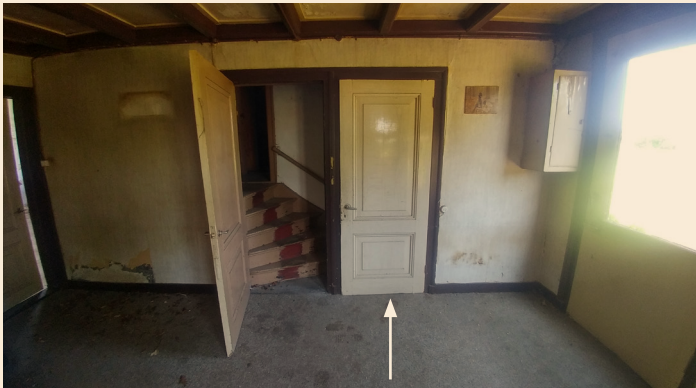
+ **BESCHRIJVING KELDER**

De kelder onder de opkamer heeft een steenachtige vloer en rondom gestucte wanden. Het plafond is de onderzijde van de stenen opkamervloer, deze is opgebouwd uit ijzeren profielen en troggewelven. De ruimte is minder breed dan de opkamer hierboven, mogelijk is de kelder ouder dan 1880 en bij de herbouw ommetseld.

Aan de kopzijde is het kozijn te zien wat van buitenaf onder het opkamerraam waarneembaar was. De vloer is nat, mogelijk is het grondwater net te hoogstaat om de vloer droog te laten. Rechts is de gemetselde toegangstrap zichtbaar

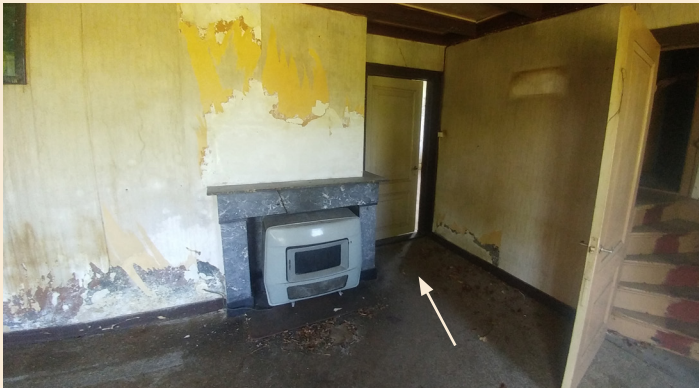
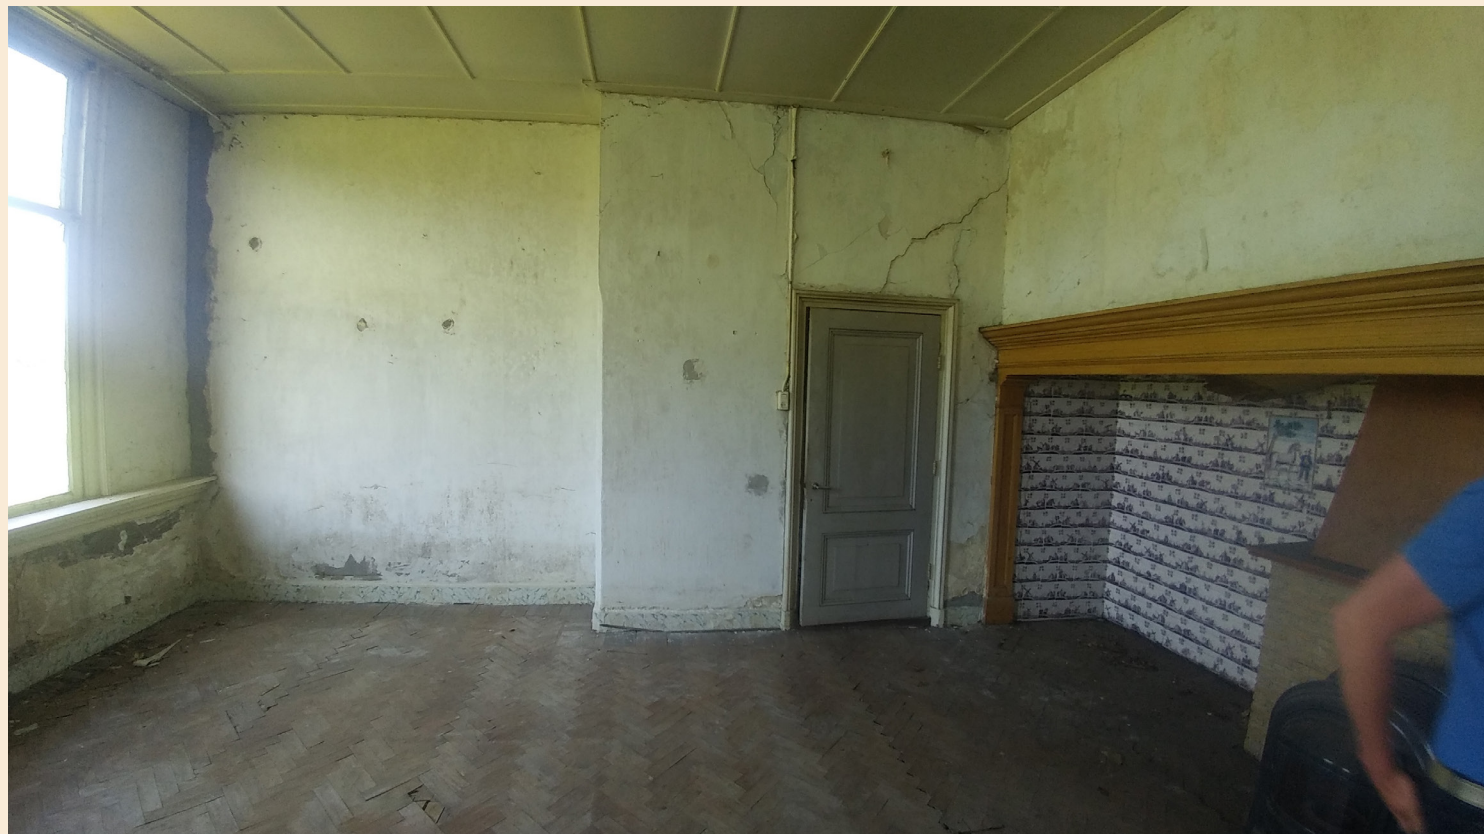
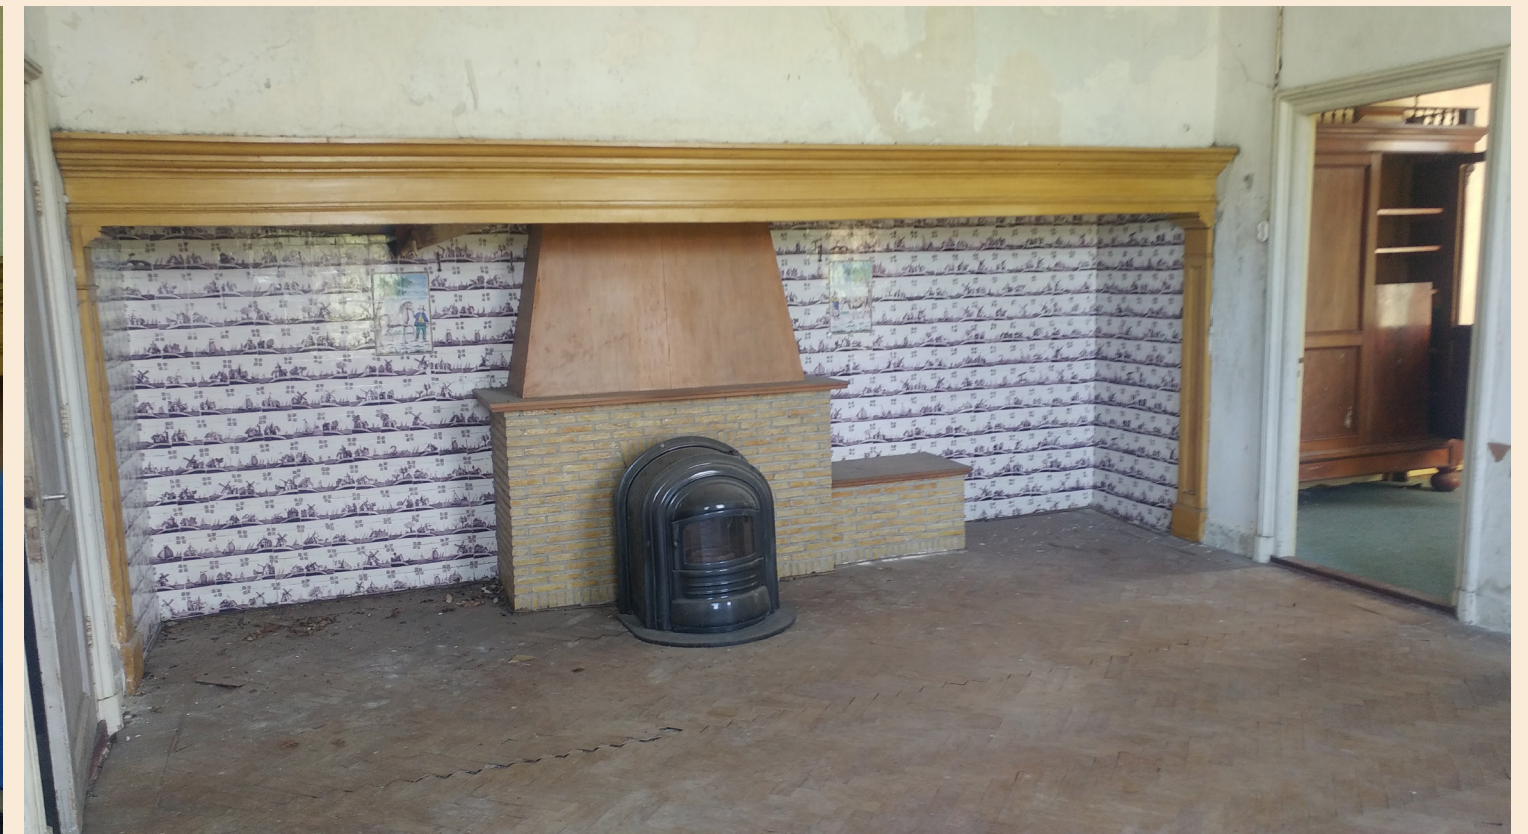
Achter de beide in het midden geplaatste kozijnen in de westgevel van het woonhuis is de woonkeuken gesitueerd. Dit is één rechthoekige ruimte van gevel tot brandmuur, met waarschijnlijk een afgesmeerde klinkervloer op zand, voorzien van een parketvloer. Aan de brandmuur is een lange schouw met houten omlijsting. In vroeger tijden was hier het fornuis geplaatst, zodat dampen en rookgassen via de schoorsteen het pand verlieten.

Aangezien er aan de noordgevel in de stal een separate keuken is ondergebracht heeft de schouw betekenis verloren. Een kachel heeft de plek ingenomen, de aangebrachte gemeselde schoorsteenmantel is duidelijk van later datum. De rijke houten omlijsting is uitgevoerd in geprofileerd hout. Deze oogt als blank gelakt hout, maar is geschilderd. Er is duidelijk zichtbaar met een kam een houtnerfstructuur in de verf aangebracht.

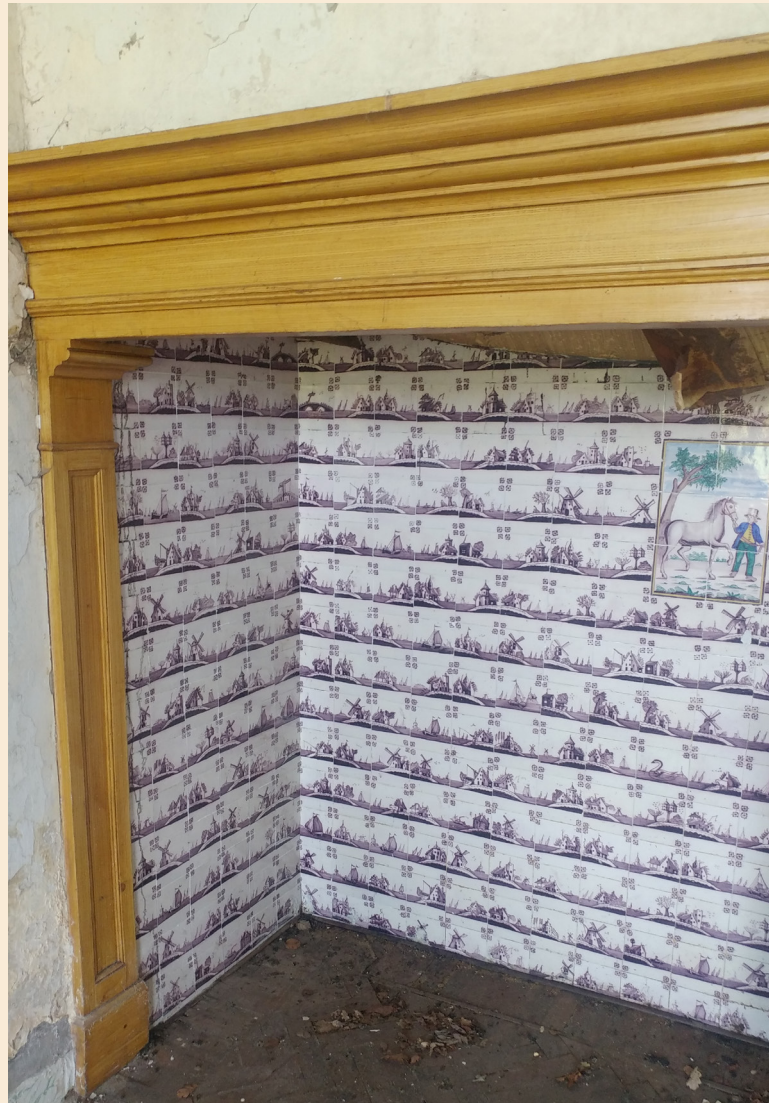
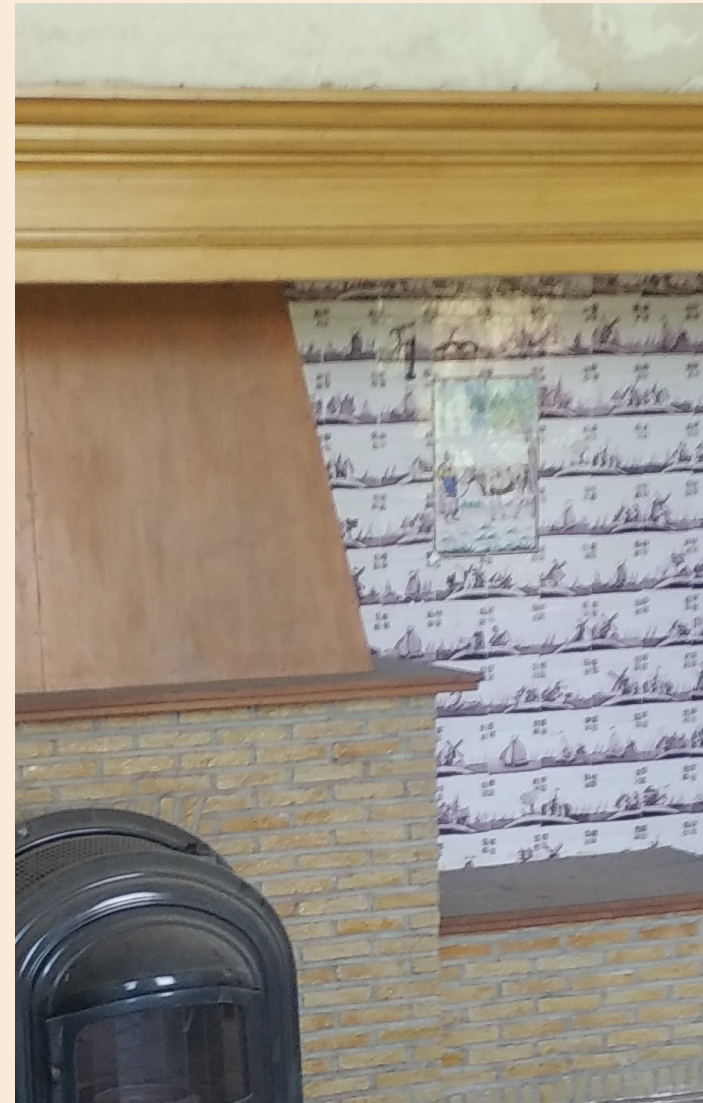
Het gedeelte onder de schouw is rondom betegeld in tegels met figuratieve voorstellingen. Op twee plekken is een groter tegeltabeau aangebracht nmet voorstellingen uit het boerenleven; een boer met een paard en een boerin met een koe. Het tegelwerk is in uitymuntende staat, het heeft niet onder weersinvloeden of molest geleden. Voor de omlijsting geldt hetzelfde.

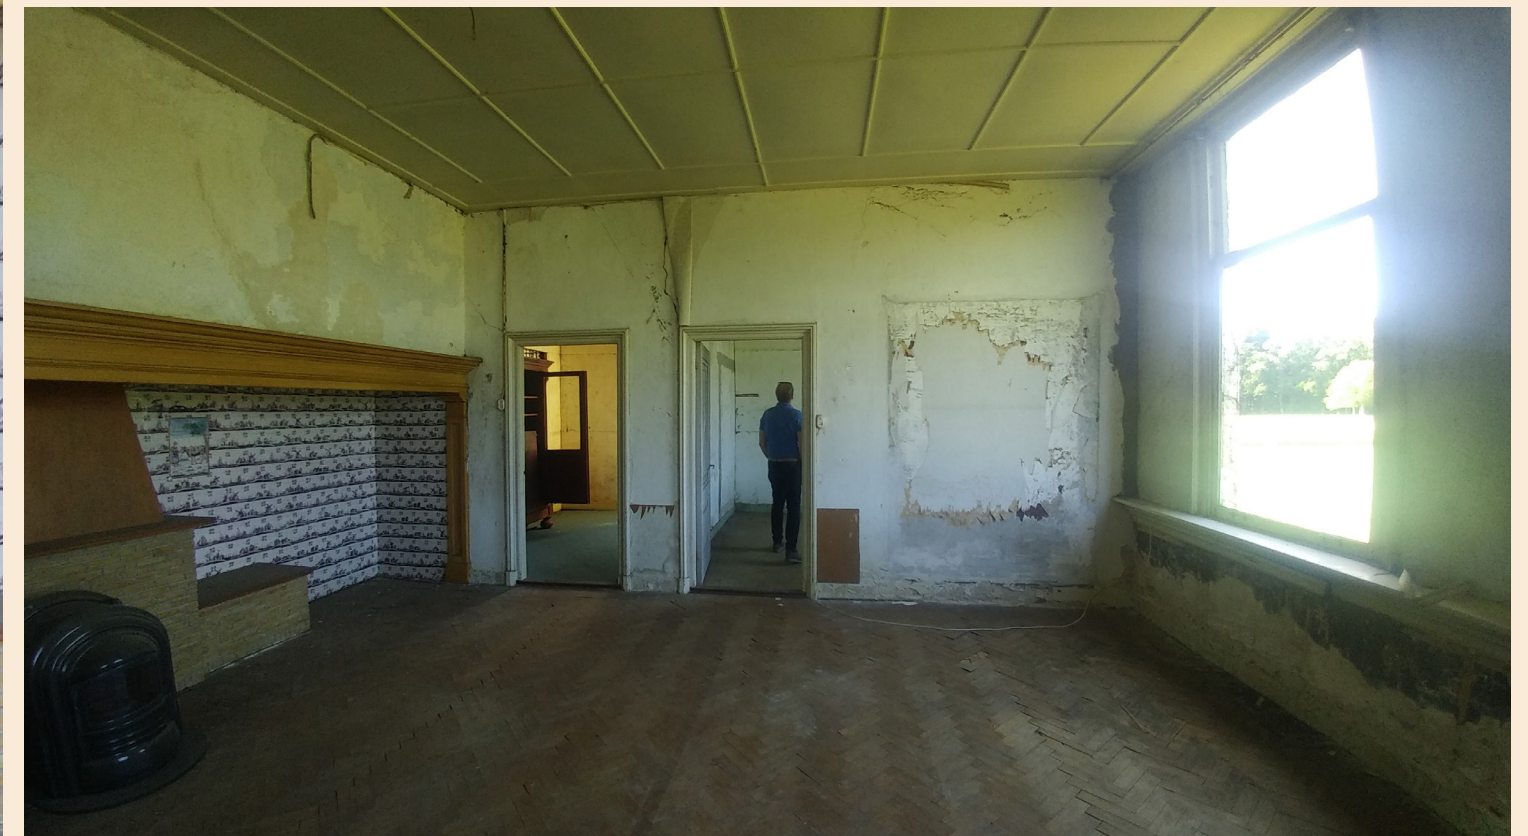
De zuidzijde van de woonkeuken geeft toegang tot twee kamers. De deuren zijn, klassiek, uitgevoerd met geboste panelen en de kozijnen zijn rondom voorzien van architraaflijsten op sokkels. De sokkels zouden tegelijk onderdeel moeten zijn van de rondlopende plint. Deze plint is niet meer aanwezig, deze zal het vochtnivo van de vloer niet aan hebben gekund en is vervangen door een tegelrij rondom. Ook deze valt al uit elkaar.

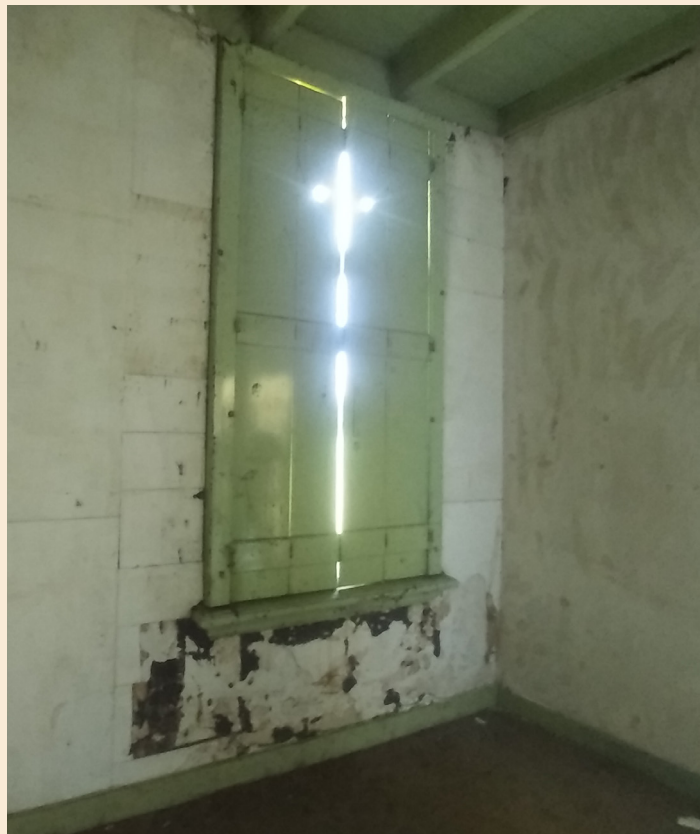
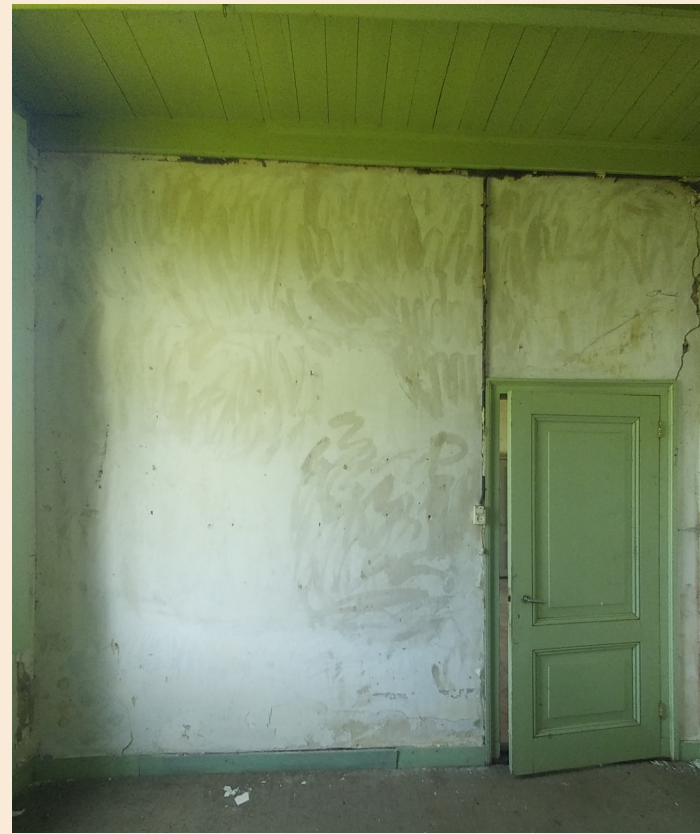
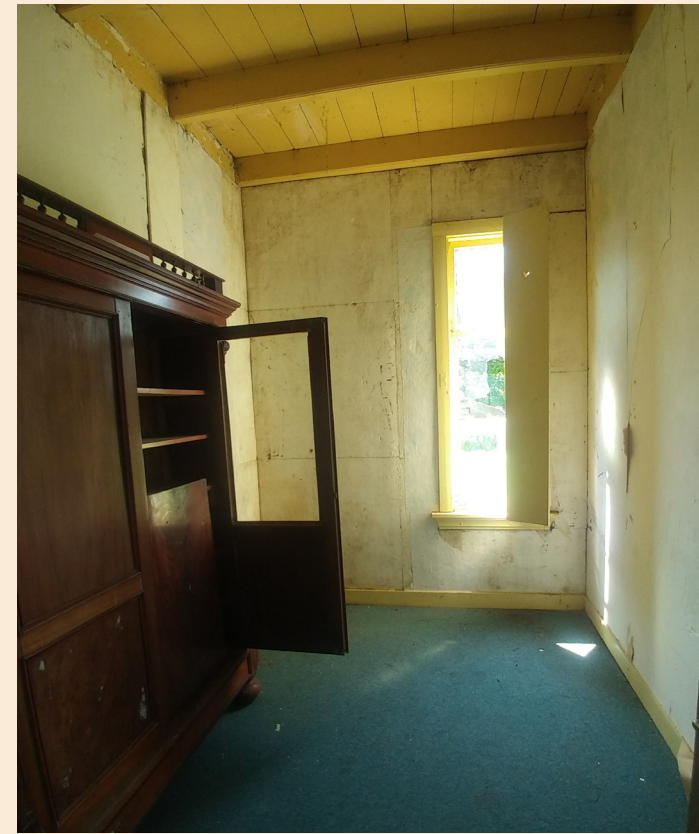
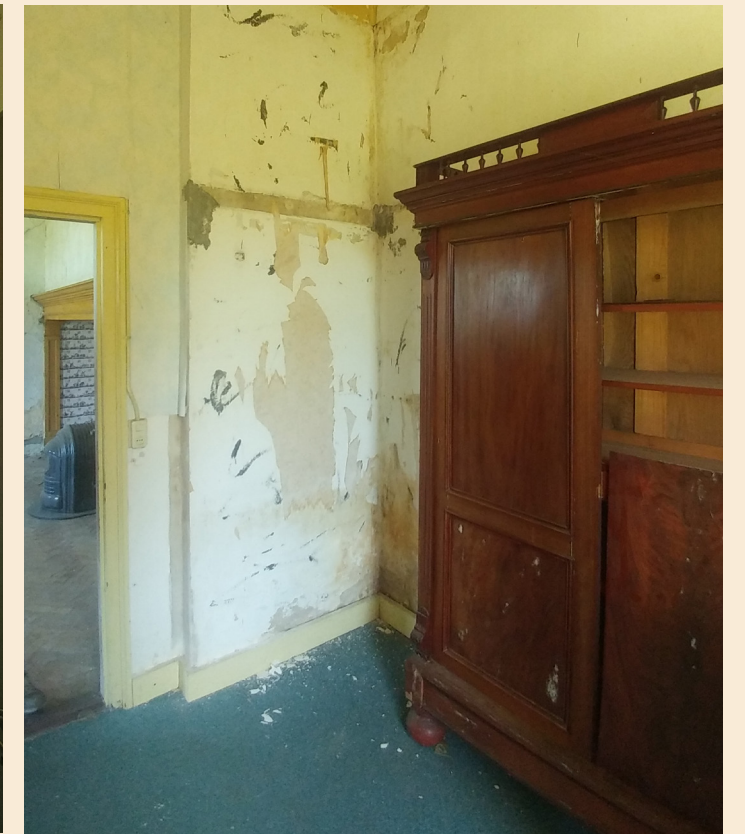
De rechter van de beide kamers aan de zuidzijde van de woonkeuken is een grote slaapkamer van ca 13 m2. Het gevelkozijn is qua formaat gelijk aan de woonkamerkozijnen, maar is aan de binnenzijde voorzien van eenvoudige vouwblinden. Deze zijn voorzien van eenvoudige scharnieren ( knieren) en uitgezaagde hartjes. De balken en vloerdelen van de verdiepingsvloer vormen het plafond.

De linker van beide ruimten is aanmerkelijk kleiner, ca 9 m2. Het 'halve' schuifkozijn in de zuidgevel is net als de andere slaapkamer voorzien van houten vouwblinden met dezelfde detaillering. Ook hier vormt de onderzijde van de verdiepingsvloer het plafond. Ter plaatse van de schouw is de muur dikker dan de verdere scheidingswand, aanleiding om aan te nemen dat verschillende interieurdelen zoals de brandmuur ouder zijn dan 1880.

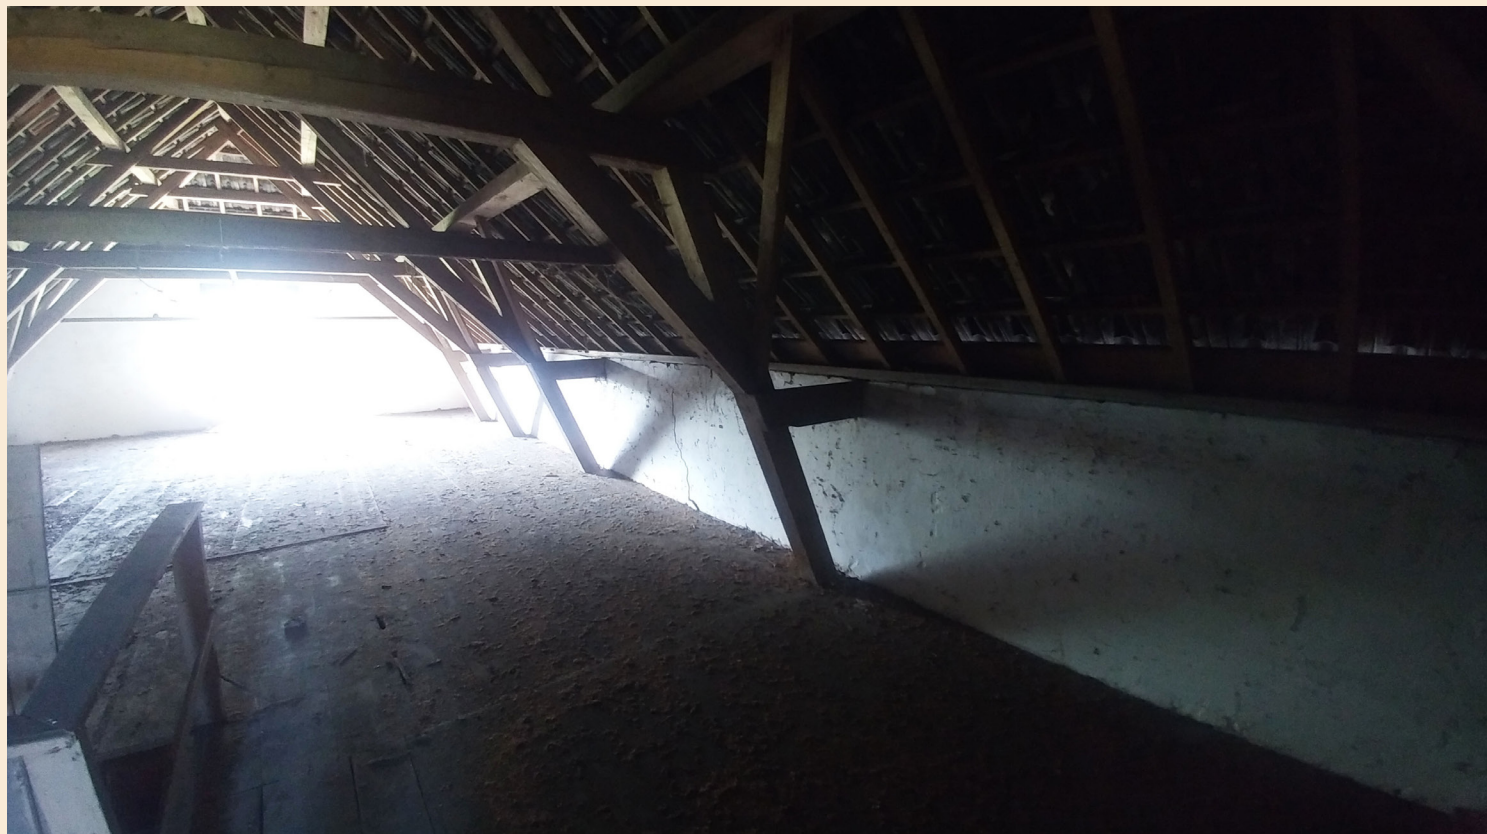
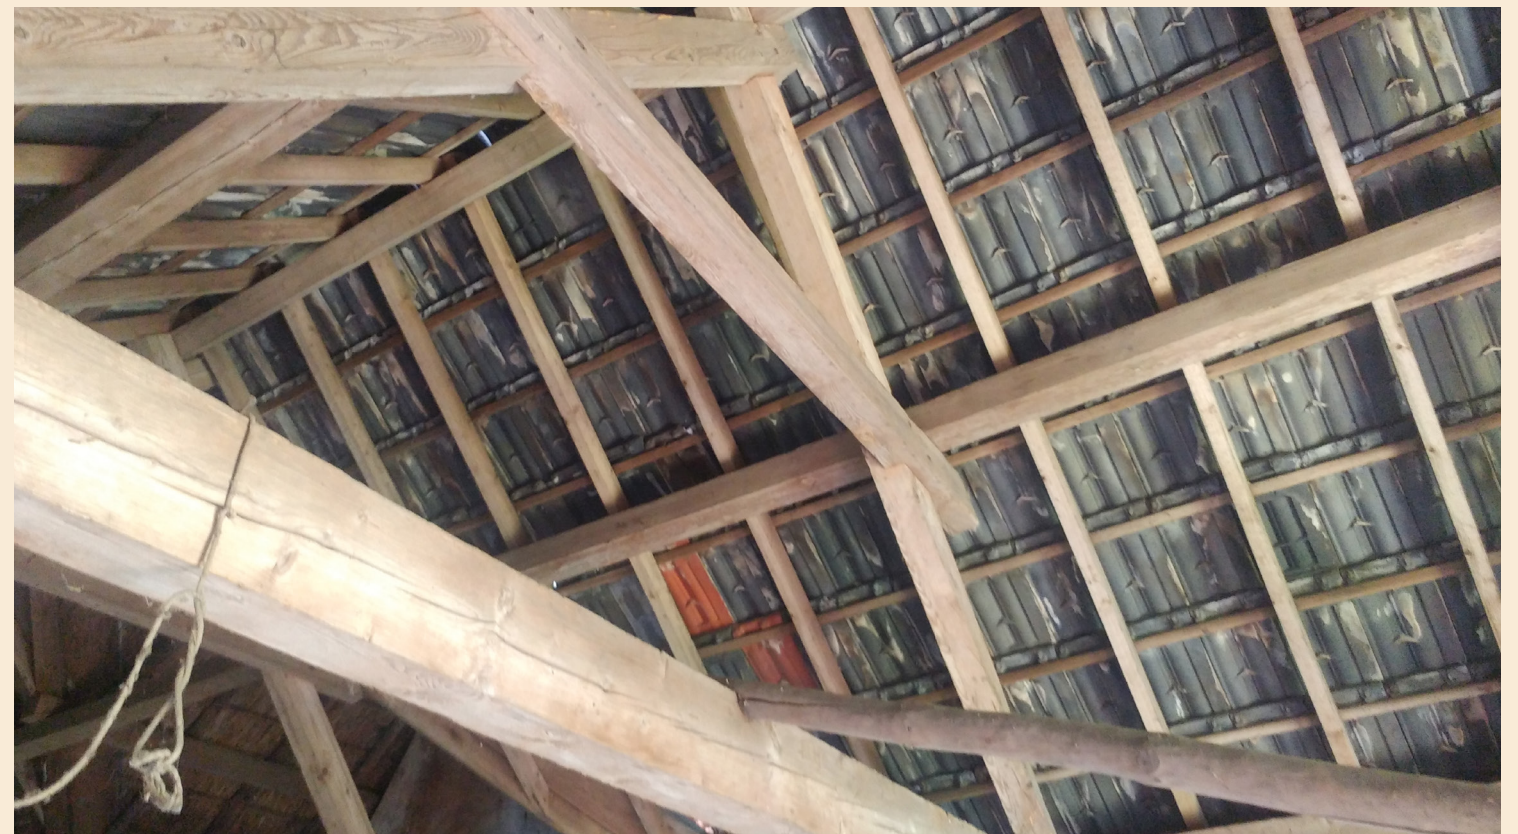
De kap op de verdieping van het woonhuis is onbeschoten. De kap is voorzien van een soort verbeterd Holands spant. De kreupele stijlen en trekplaten zijn aanwezig, maar door de geringe hoogte van de kap is een makelaar met steekschoren niet nodig. Er is slechts sprake van een haanhout. De kap is in uitstekende staat. Alleen de buitenmuren vertonen hier en daar scheuren.

De kap is onbeschoten, de gordingenkap op spanten is voorzien van een soort sporen waarop de panlatten zijn bevestigd. Zo zijn de onderzijden van de pannen van binnenuit zichtbaar. Dit is een prima afdekking tegen regen, eventueel lekwater of inwaaiende sneeuw verdampt en verdwijnt weer door de kieren. Het houdt echter geen organische rommel tegen. De verdiepingsvloer is hiermee bezaaid, dit trekt ongedierte aan wat inmiddels de vloerplanken heeft aangetast.

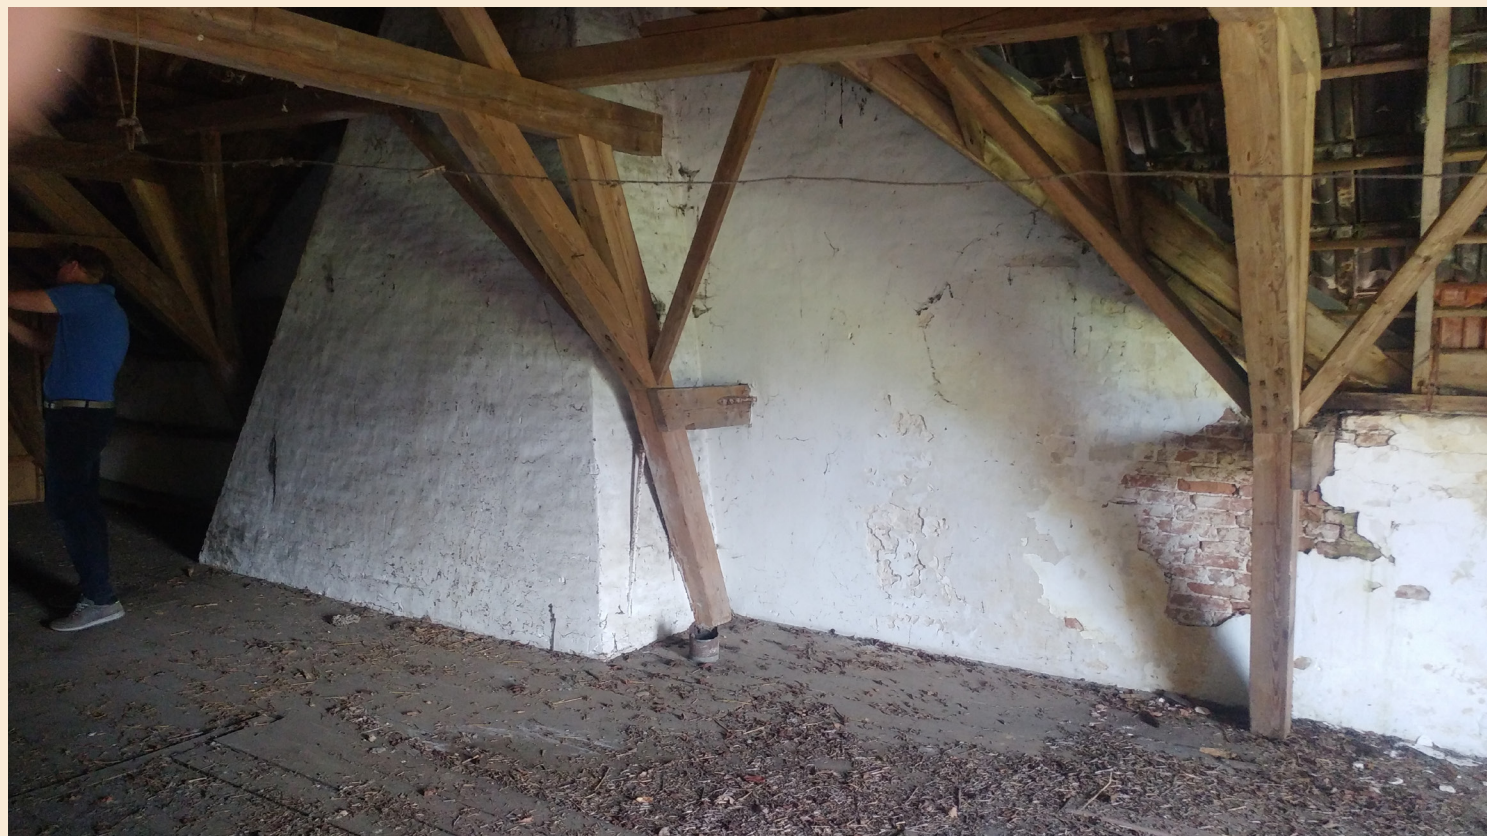
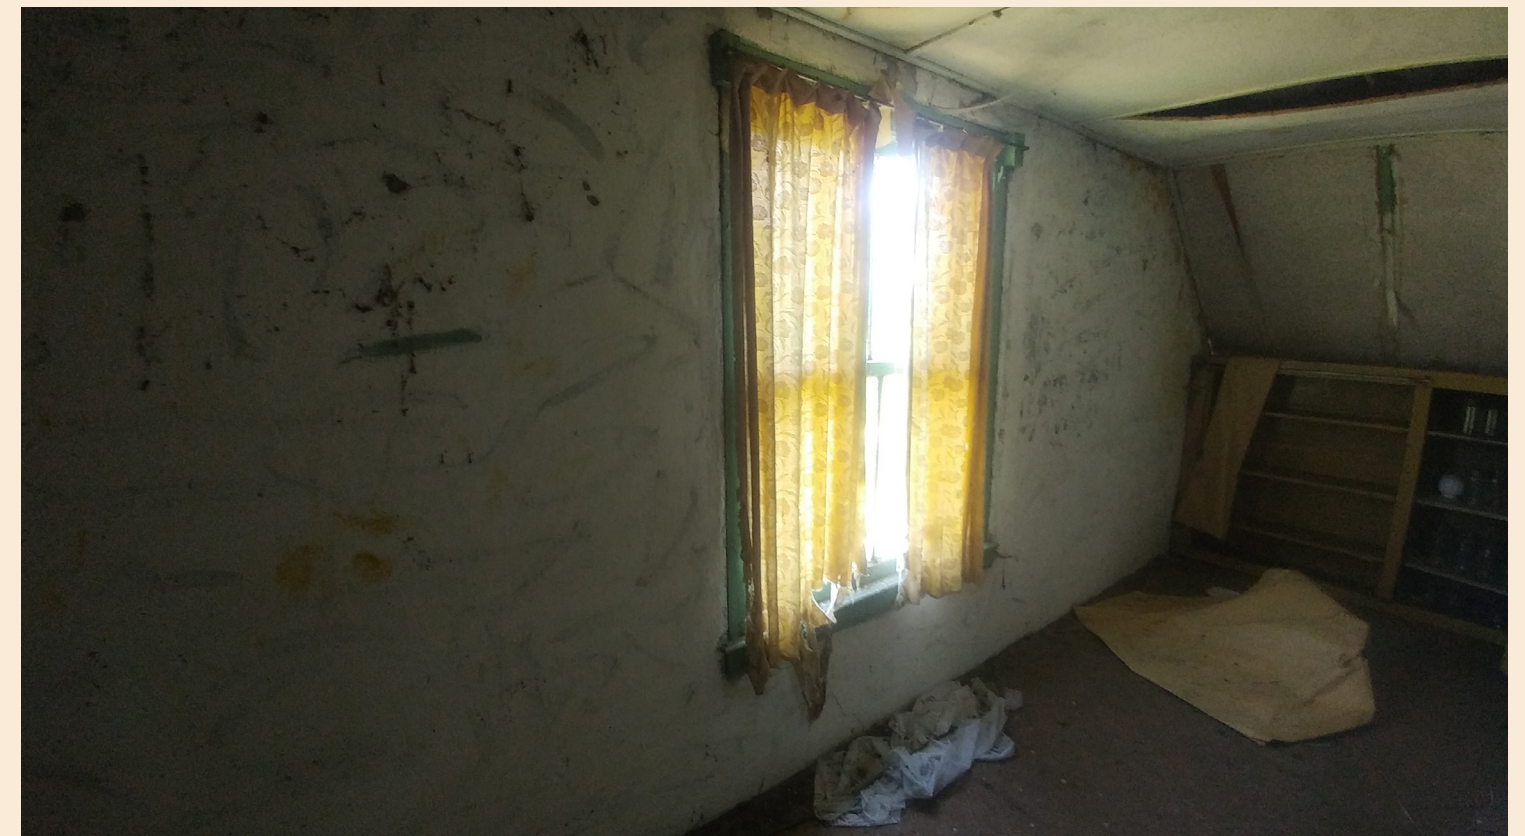
Aan de zijde van de schuur is de brandmuur aangebracht, deze vormt de scheiding. De kap is hierop aangepast. Aan de zijde van het woonhuis lopen de schoorsteenkanalen van de schouw en de kachel in de eetkamer naar boven, naar de schoorsteen op de nok.

Niet de hele kap is onbeschoten, aan de noordzijde is een kamer afgeschoten. Deze is vrij klein; tussen de eindgevel en het eerste spant.

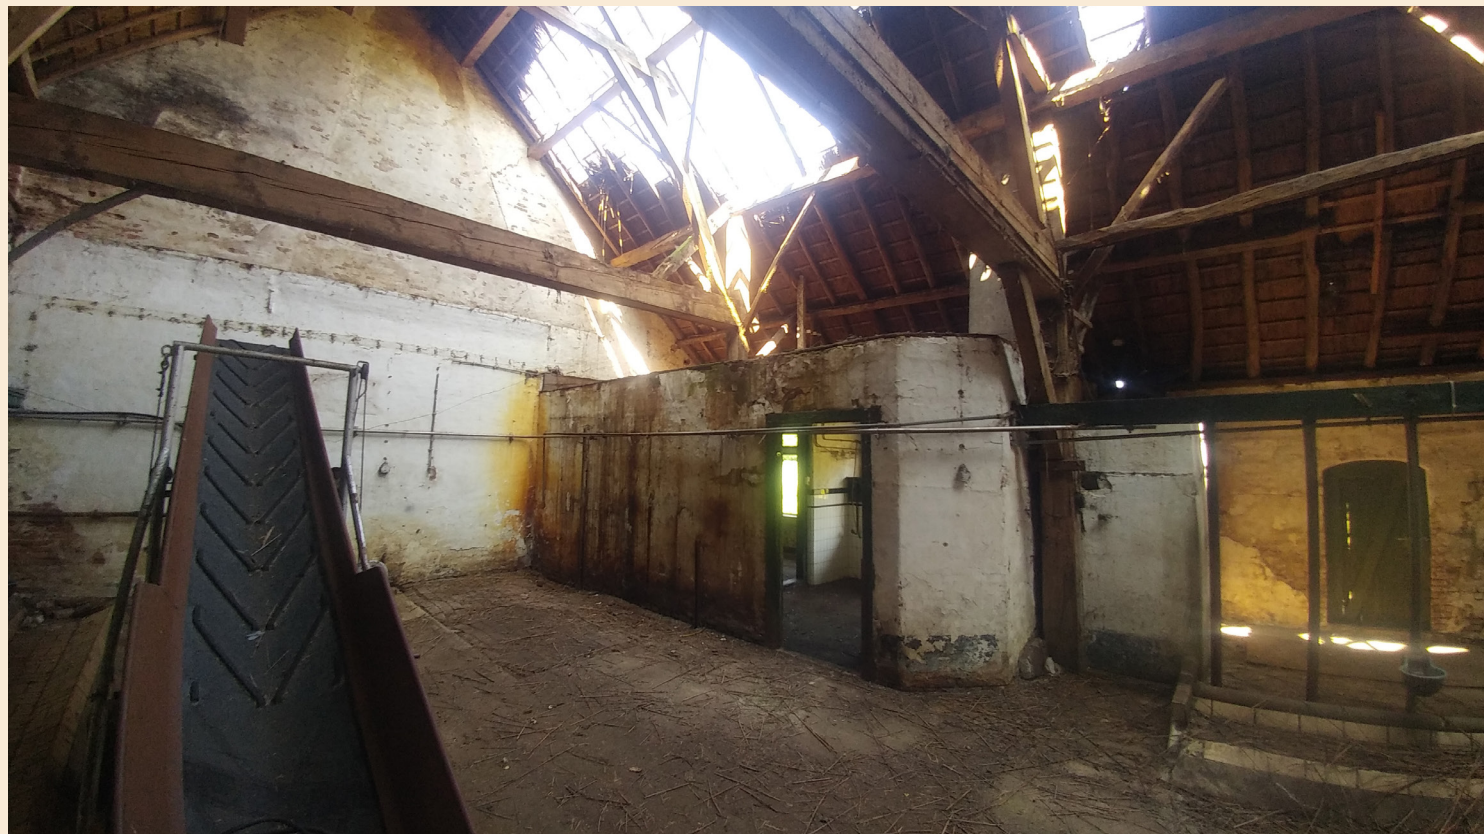
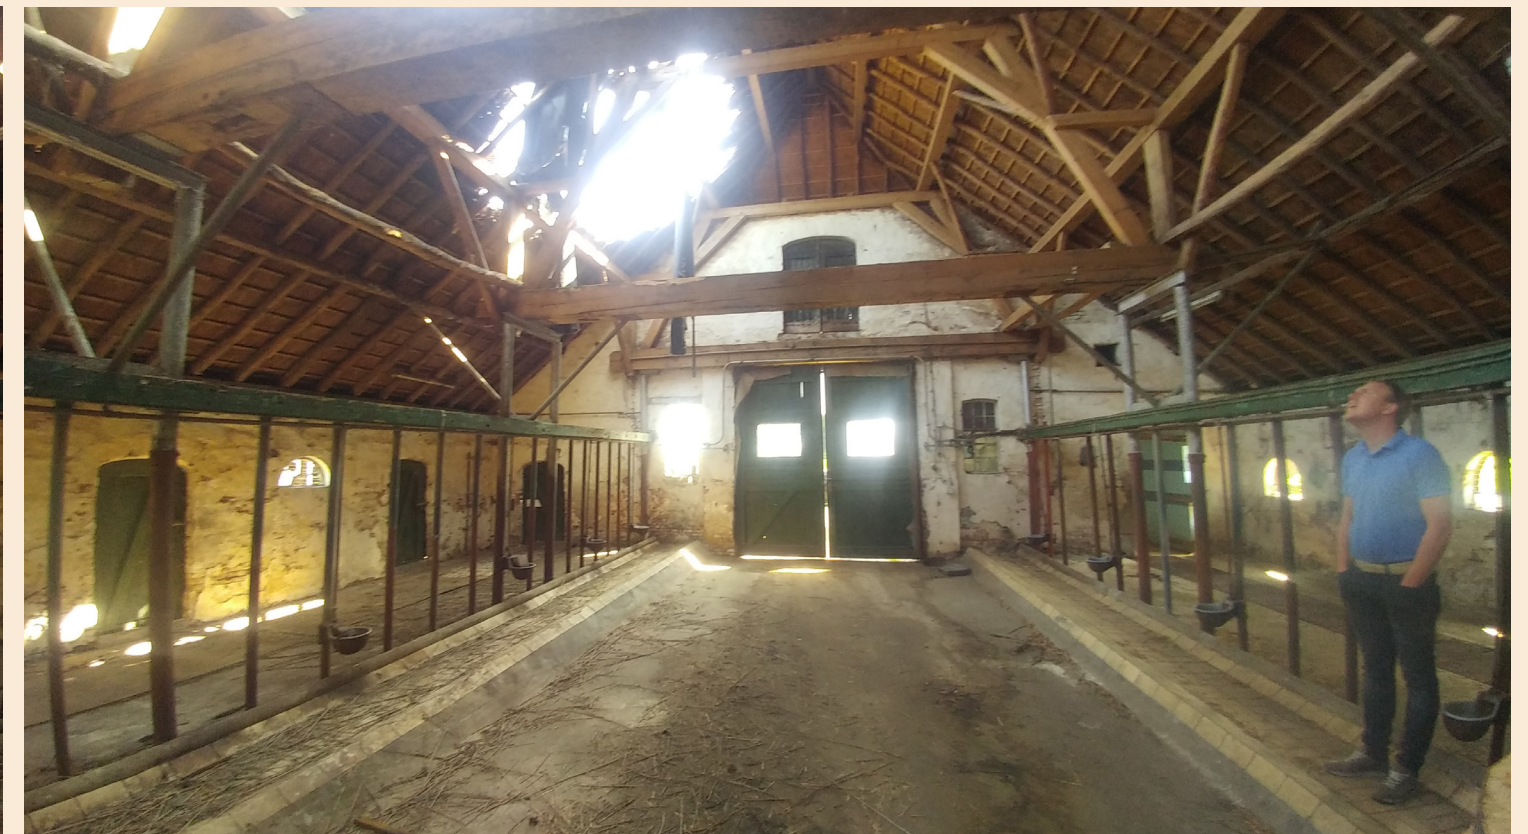
Het schuurgedeelte van de boerderij, is opgebouwd uit gebinten. De gevels zijn opgetrokken uit metselwerk, de kap rust voornamelijk op de gebinten en maar gedeeltelijk op het mestelwerk. de stal is intensiever gebruikt dan het woonhuis en meer in verval. Aan de noordzijde is een deel van het rieten dak verdwenen. Maar dit gebrek aan onderhoud is niet het grootste probleem.

Ten behoeve van een andere bedrijfsvoering zijn de onderste delen van de gebinten afgezaagd en vervangen door stalen steunconstructies. Om de stabiliteit terug te brengen is door middel van drukpijpen deze constructie met de gebinten en met de buitenmuren verbonden.
