Waardestelling  
boerderij

Woudenbergseweg  
te Maarsbergen

21 juni  
2021

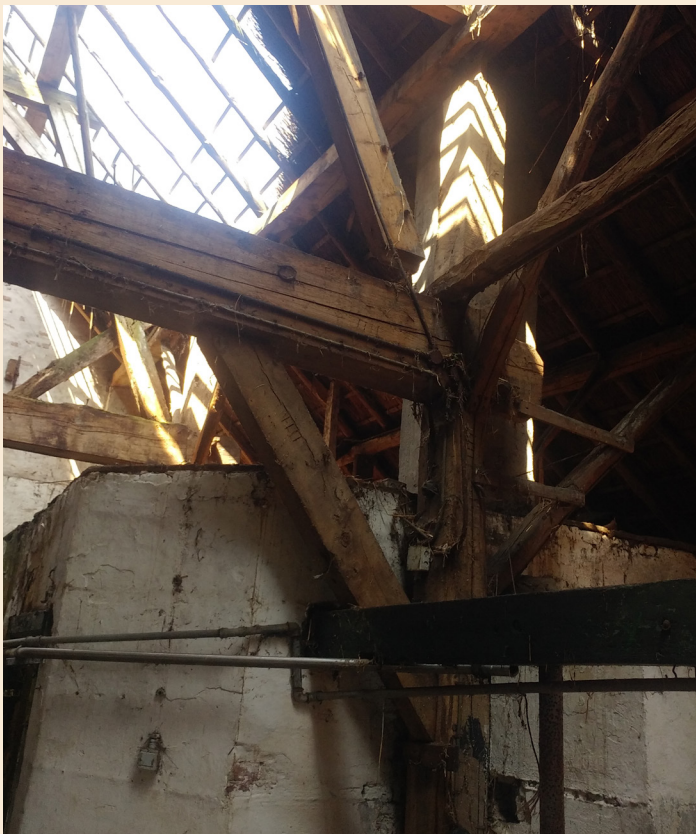
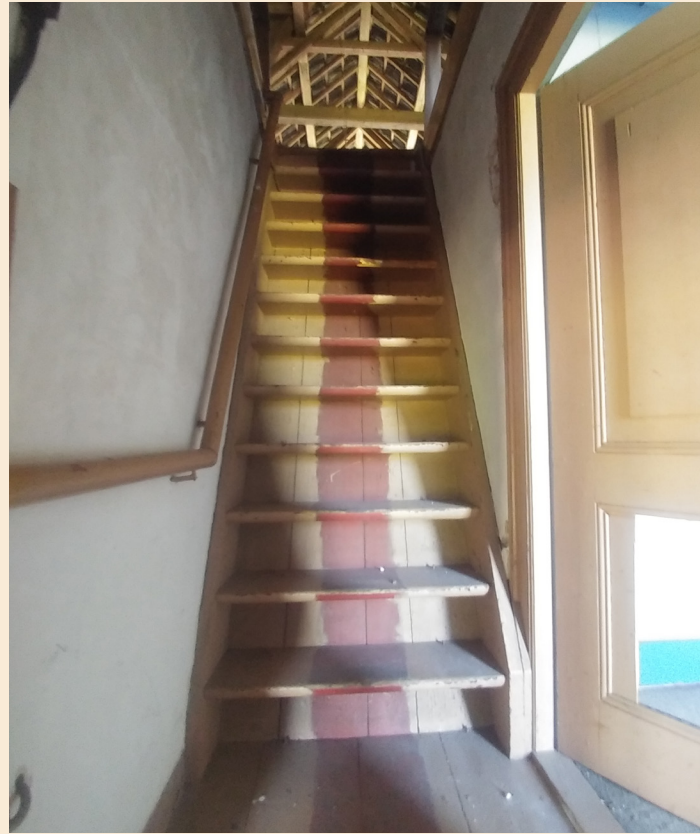
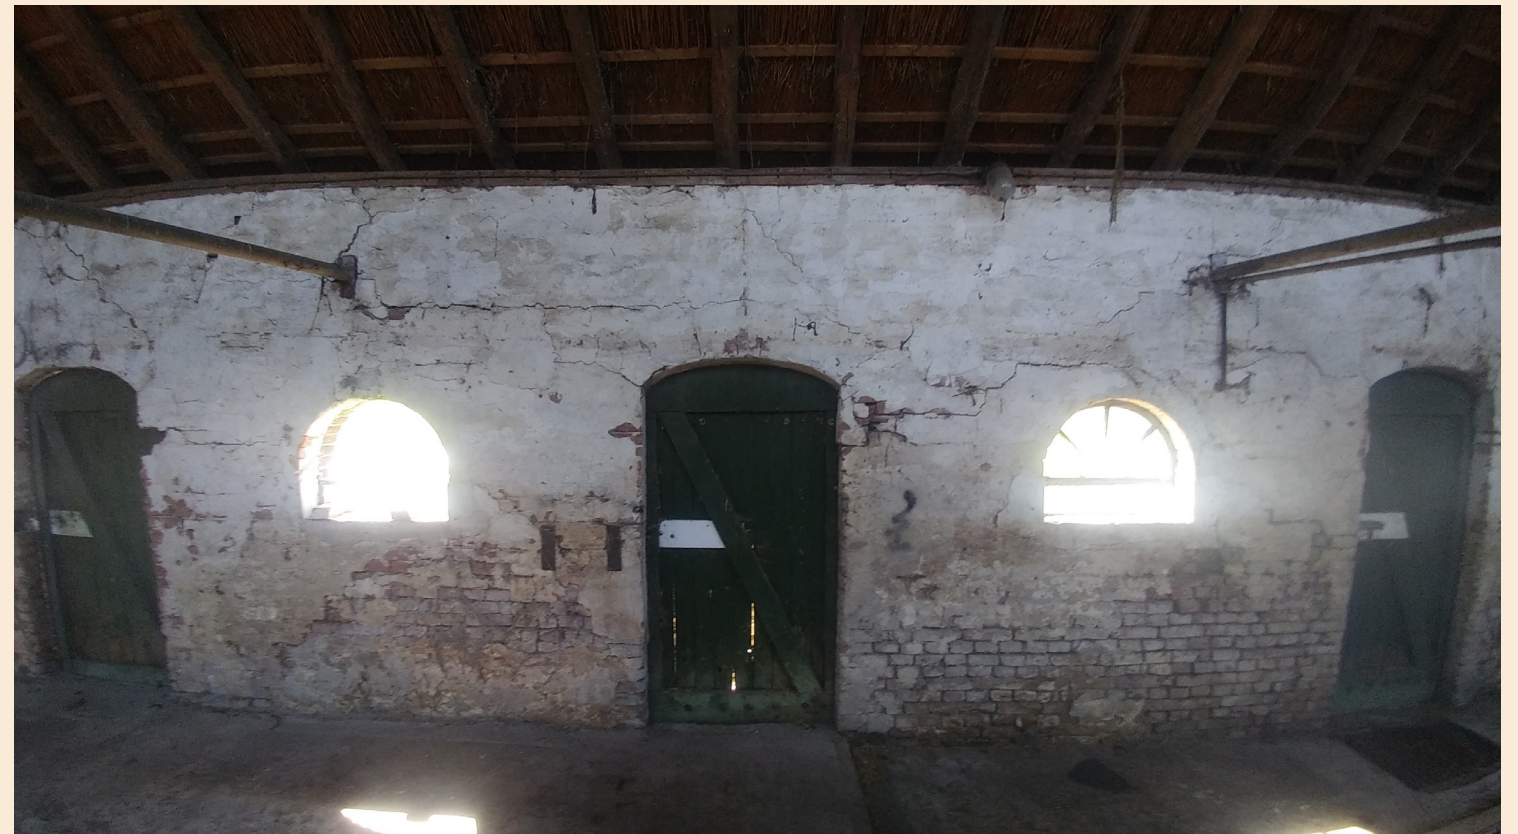
Dit heeft ertoe geleid dat één gebintpoot is verzakt; de verbindingen zijn losgeschoten.

De drukpijpen hebben één van de buitenmuren ontzet. In de buitengevels is de scheur boven de ramen zichtbaar. Deze loopt over de hele lengte van de buitenmuur.

Het schuurgedeelte van de boerderij is afgezien van de aantastingen van de gebinten en de schade aan metselwerk en achtergevel intact, deze schade is goed te herstellen. Ook de inbouw van eetkamer/entree, keuken en toilet/douche (waarschijnlijk opwaardering van de spoelplaats en karnruimte) zijn van een zodanige aard, omvang en leeftijd dat deze enige waarde krijgen als uitwerking van noodzakelijk geachte aanpassingen in de loop van de tijd.

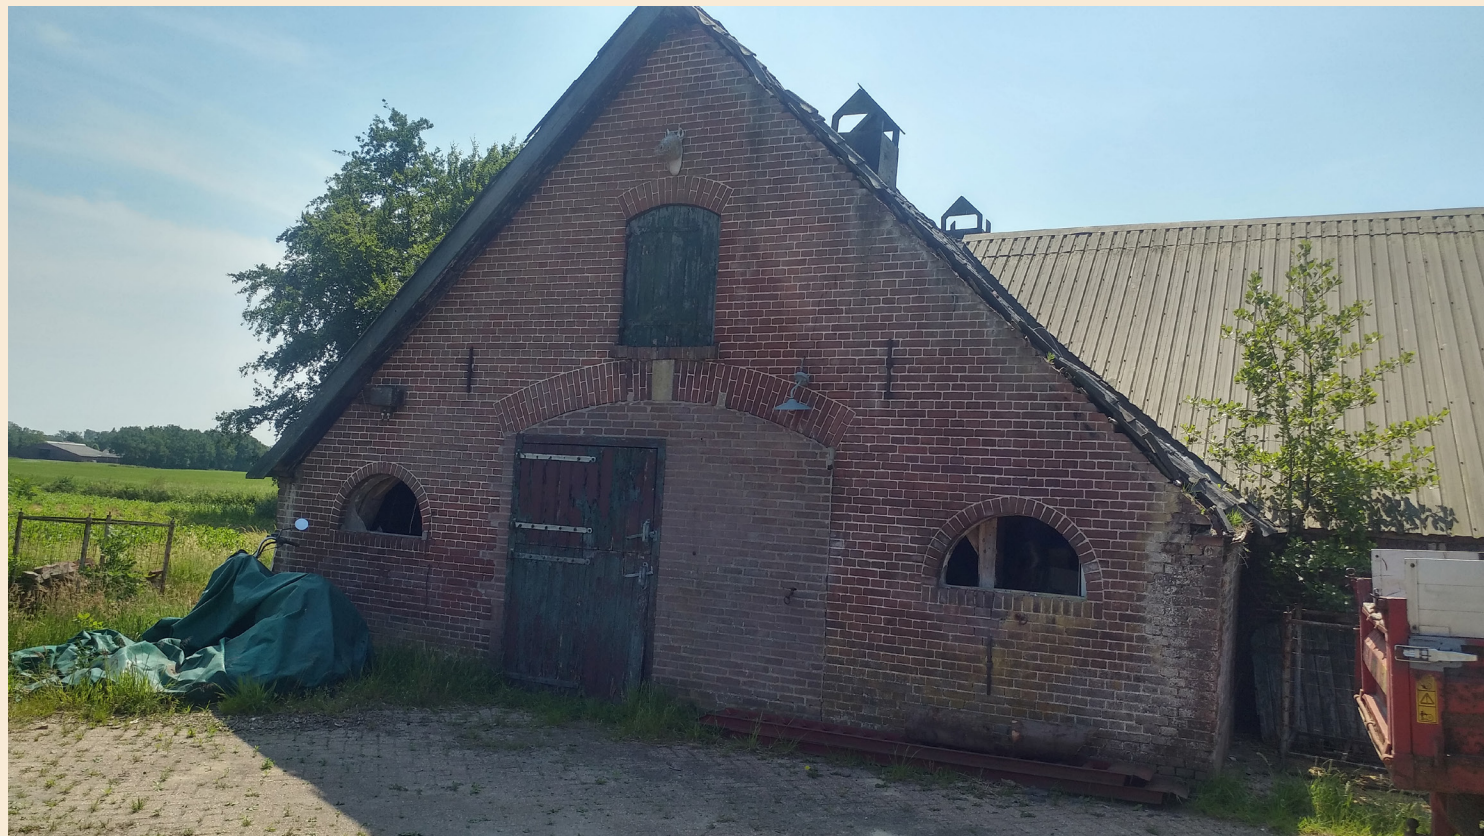
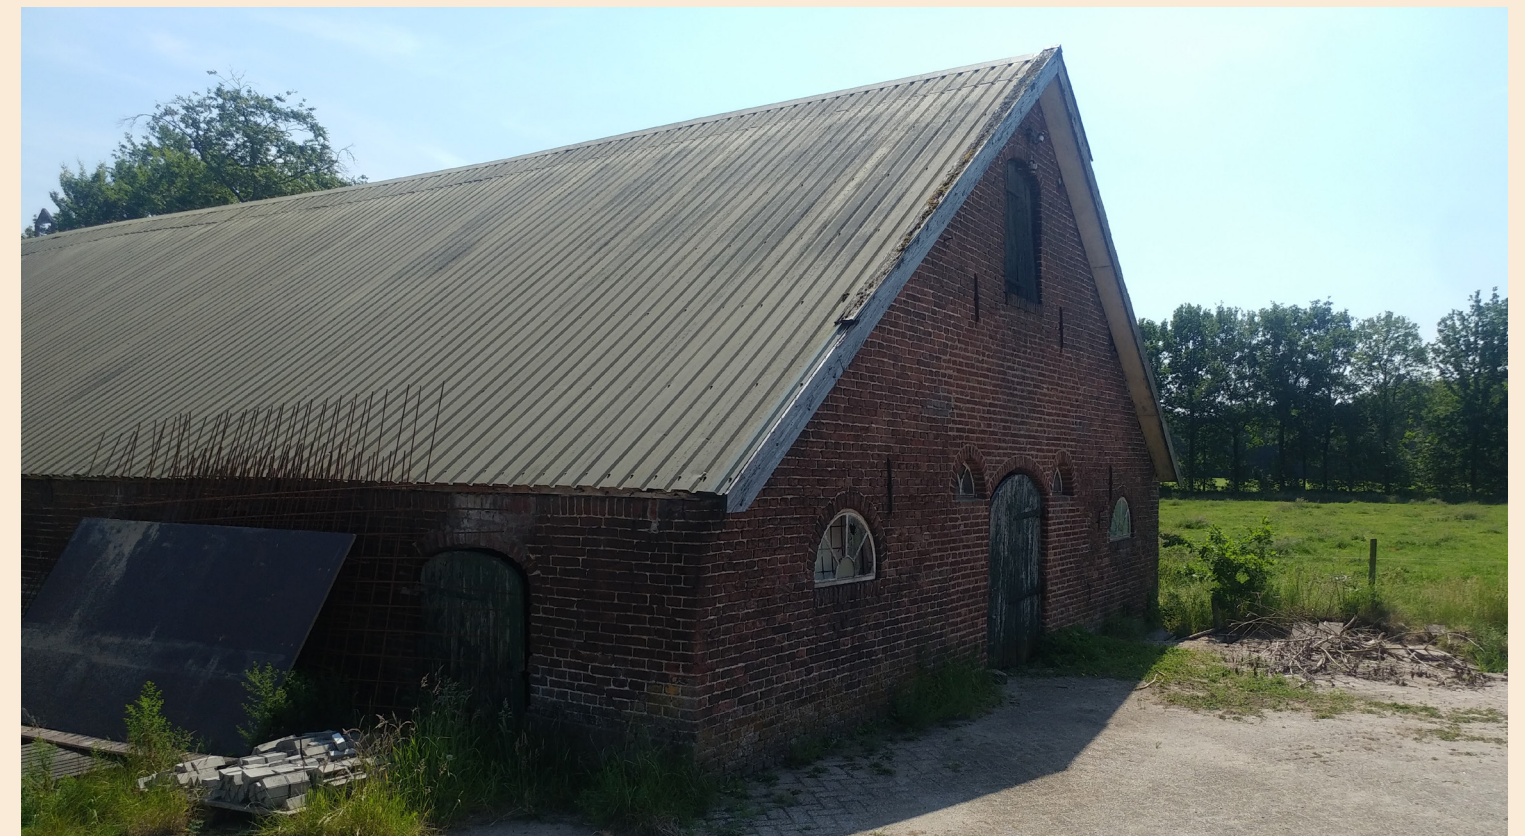
De kopgevels van het dwarsgeplaatste volume zijn identiek, met baanderdeuren, een deur naar de vliering daarboven en aan weerszijden halfronde gevelopeningen. Deze baanderdeuropeningen zijn geheel (zuidzijde) of gedeeltelijk dichtgemetseld. De langsgevel aan de oostelijke zijde is geheel gesloten, op één dichtgemetselde deuropening na.

De langsgevel van de latere aanbouw heeft meer het karakter van een stal waar dieren werden gehouden dan van een opslagruimte, gezien de deuren op regelmatige afstanden. De westelijke kopgevel is wat eenvoudiger en minder rijk dan de andere kopgevels; de deur is lager, de gemetselde boog is eenvoudiger in uitvoering. Hier zijn echter we de halfronde stalramen behouden gebleven, ook zijn er nog twee extra stalramen aangebracht. De hoogte van de deur suggereert (mét de deuren opzij) verblijf van dieren in plaats van opslag (hoge wagens)

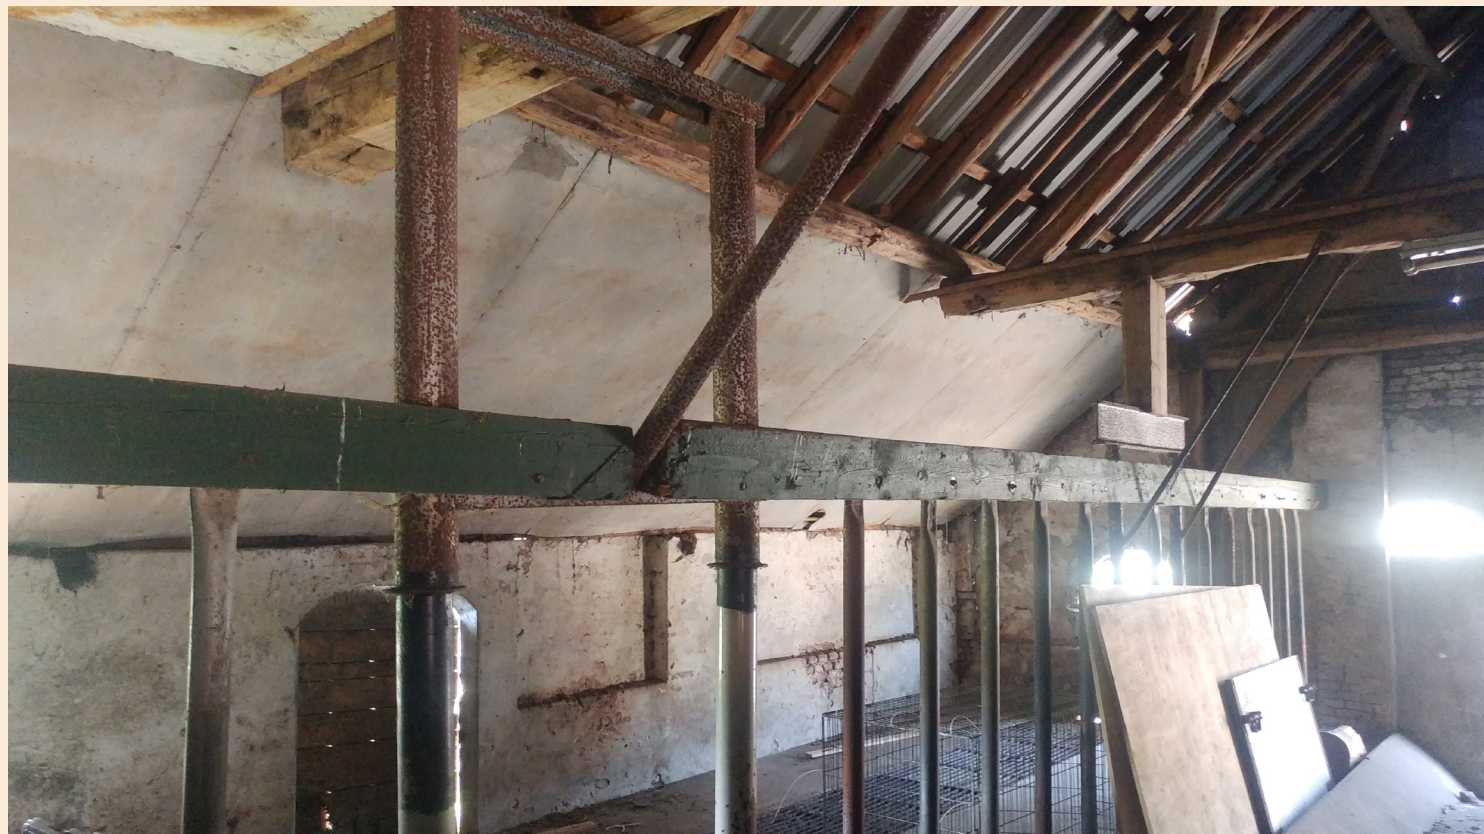
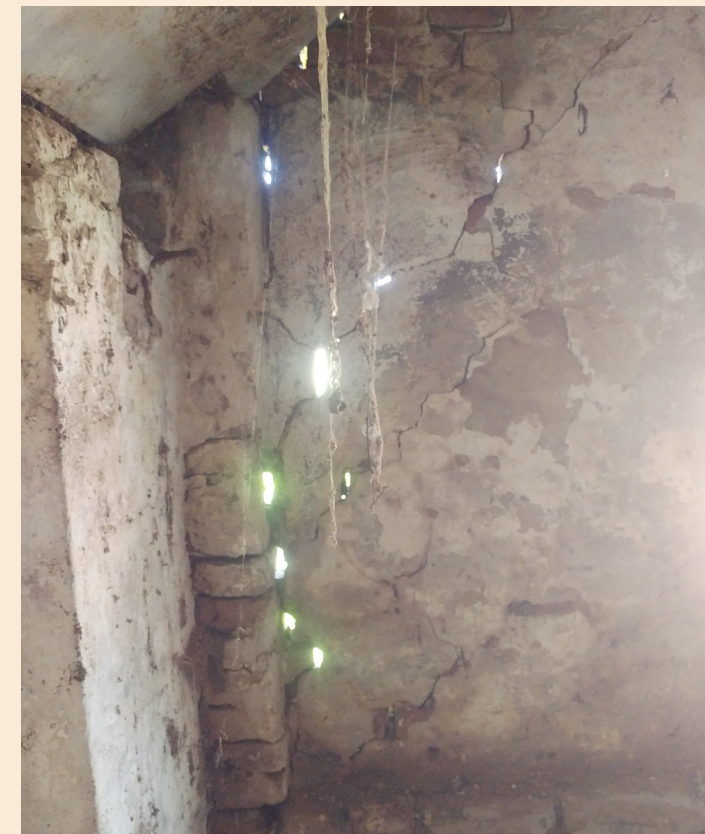
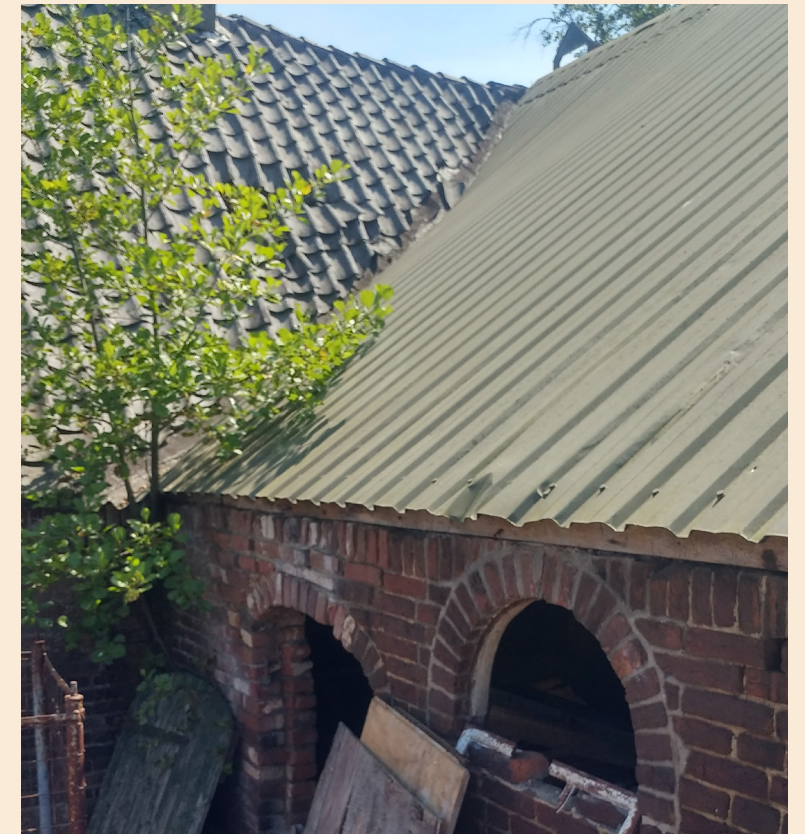
De schuur is, evenals de boerderij, opgebouwd uit gebinten. Dit geldt zowel voor de oorspronkelijke (noord-zuid) schuur als de latere aanbouw. Nog een overeenkomst is dat ook hier een deel van de gebinten is weggezaagd en vervangen door staal om de schuur anders te kunnen indelen.

De lichtere opzet van deze schuur (deels steens penanten, maar grotendeels halfsteens werk) en het ongunstige krachtenverdeling hebben ervoor gezorgd dat het metselwerk gedeeltelijk ontwricht is. Ook is, door gebrekkig onderhoud de kilkeper aan de noordzijde gaan lekken, waardoor het onderliggende gebint is doorgerot. De dakconstructie steunt nu op toevallig aanwezige binnenwanden.

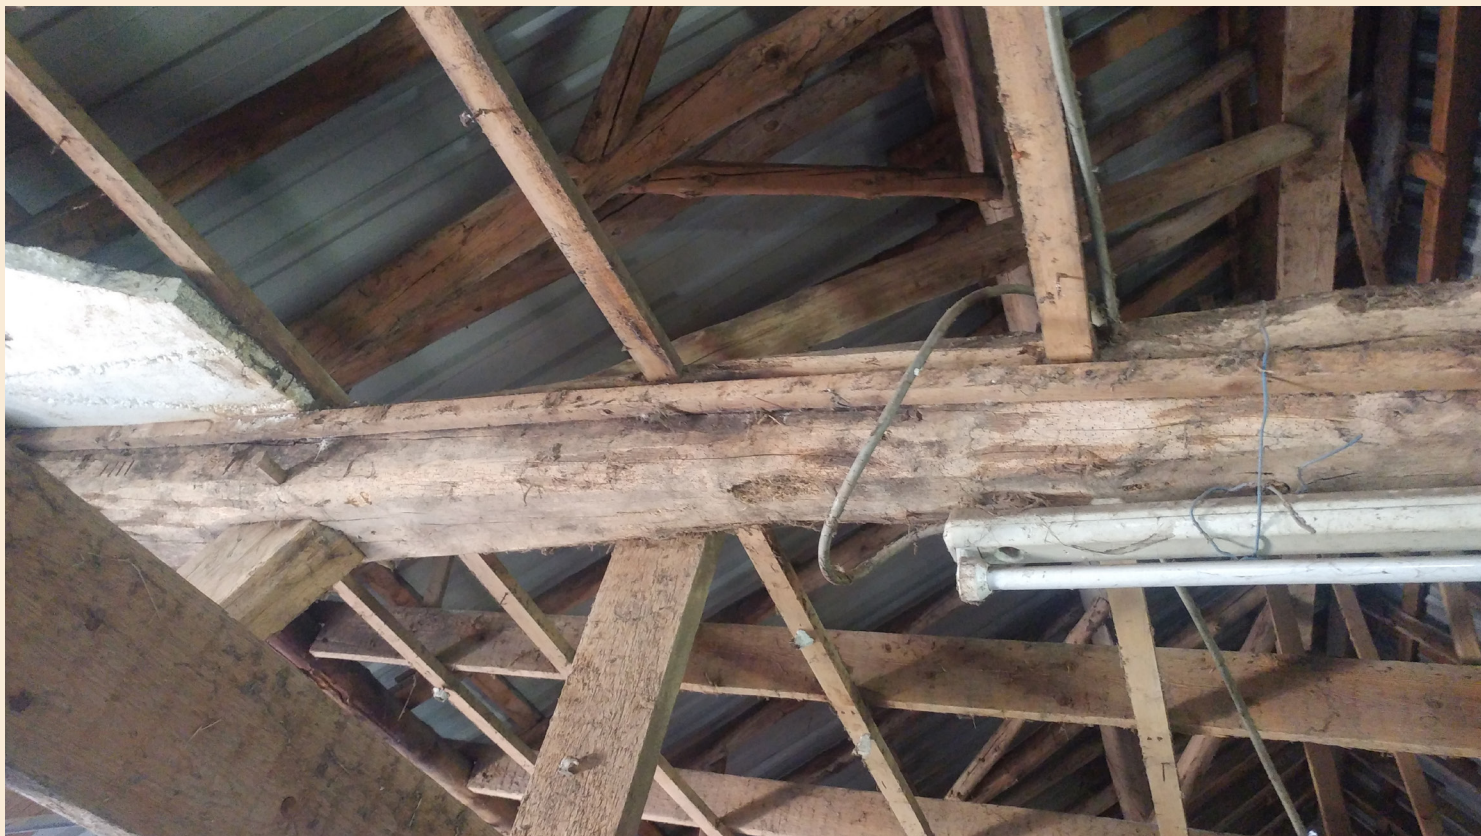
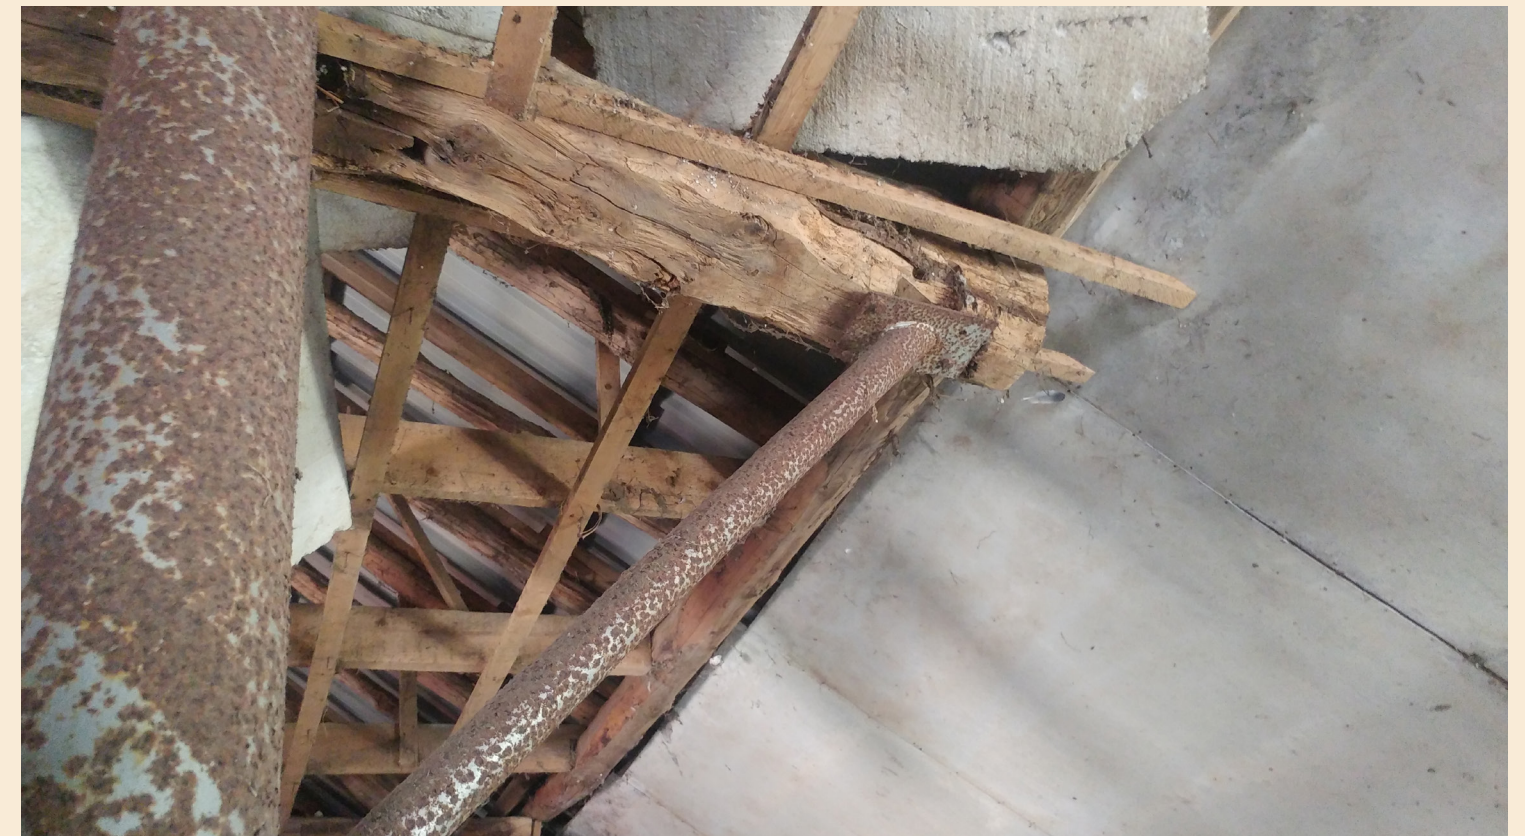
Behalve de gebrekkige staat van metselwerk en de gevolgen van lekkage blijken de meeste gebintdelen verregaand aangetast te zijn door houtworm. Waar eerst de staalconstructie

samen met de gebinten de stabiliteit verzorgde, zijn het nu de stalen drukpijpen die het gebint omhoog houden.

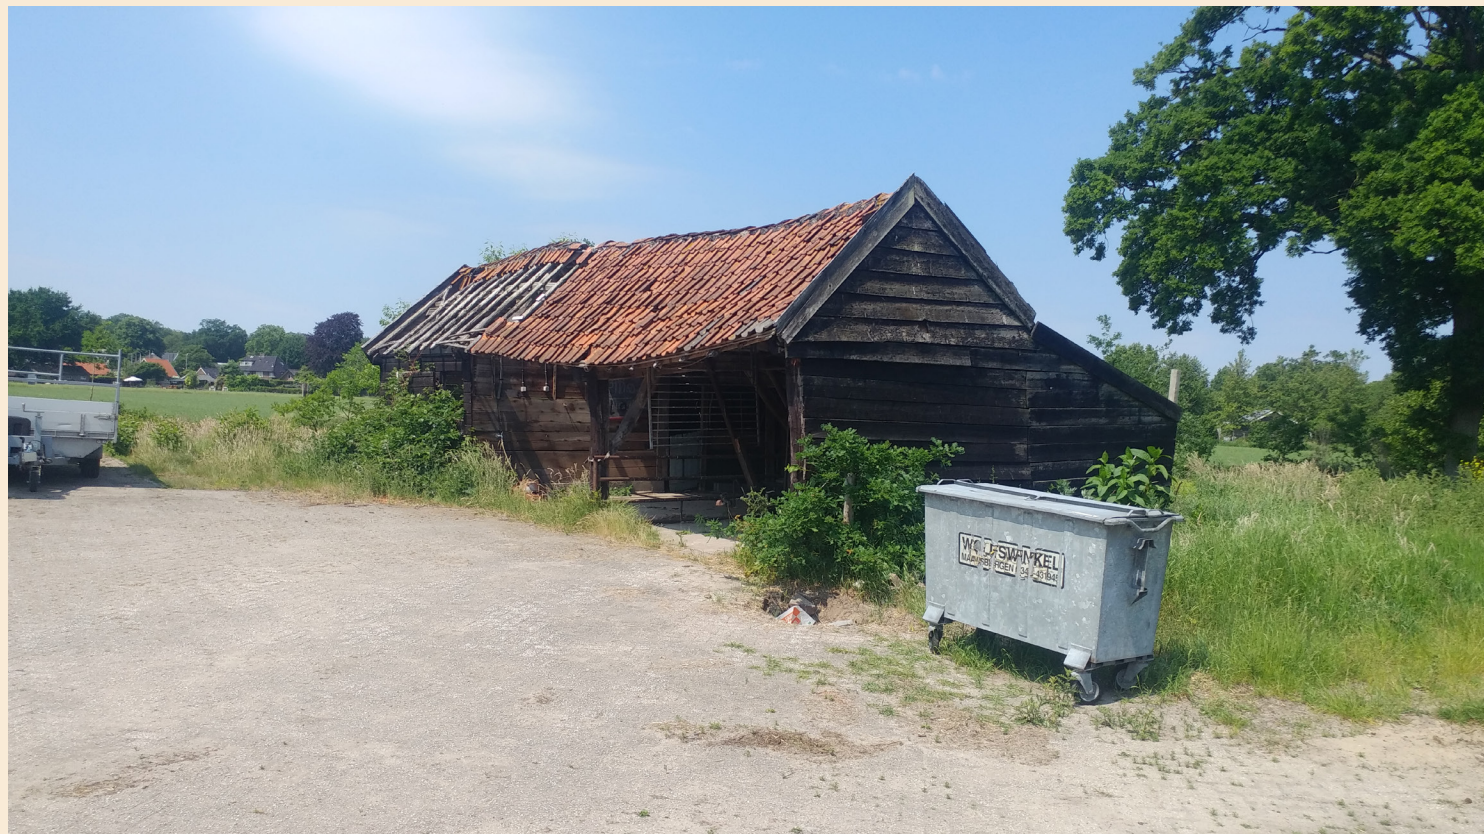
Behalve de boerderij en de vrijstaande schuur staat er nog een gebouw op het erf. Het betreft een lage wagenstalling; gedeeltelijk open overkapping en gedeeltelijk gesloten. Het is opgebouwd uit hout, met een beschieting van zwarte schaaldelen en een bedekking van pannen. Ook dit gebouw is zwaar verwaarloosd en staat op instorten.

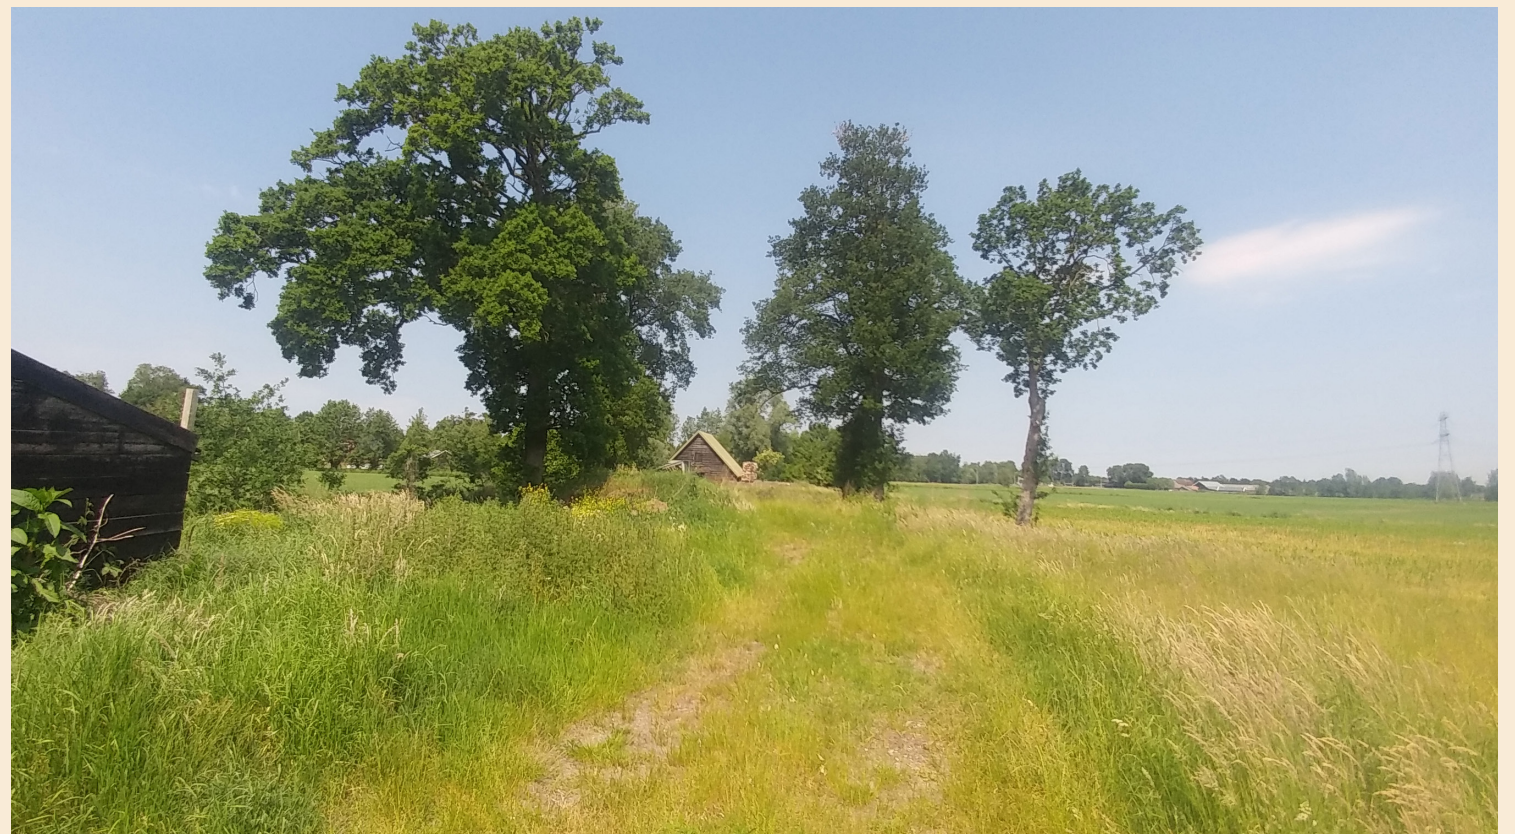
Het gebouw is voor de erfbebouwing echter wel van belang. Het staat aan de noordrand van het kavel en sluit daarmee de noordzijde van het erf af van het weiland en de bebouwing erachter. Tegelijk levert het een sterke bijdrage aan de sfeer van een erf. Immers; deze bestaat uit een kringachtige opstelling van meerdere ongelijksoortige gebouwen met gelijksoortige uitstraling om een gezamenlijk verharde plaats. De gebouwen scheiden met hun volume de plaats af van de omliggende weilanden.
