**Quickscan Flora en Fauna**

**Sloop agrarische bedrijfsgebouwen,  
nieuwbouw woningen en natuurontwikkeling  
Landgoed De Laan**

**gemeente Utrechtse Heuvelrug**

**In opdracht van Landgoed De Laan  
juli 2018**

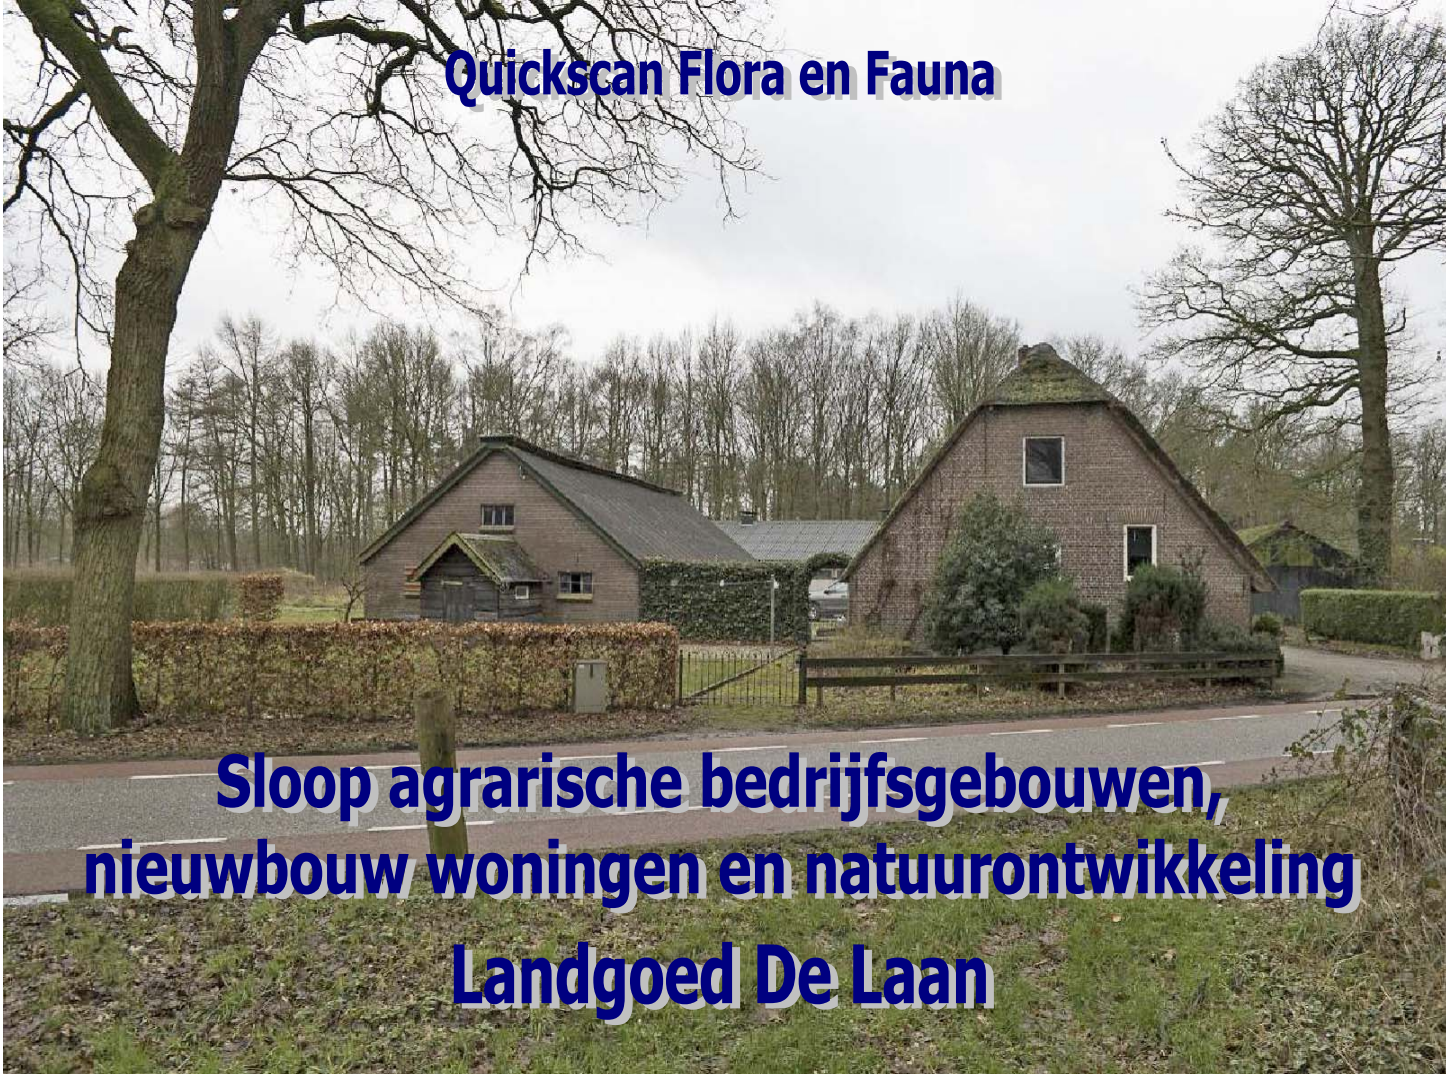
**Omslagfoto:** De boerderij Dwarsweg 69 met links van het woonhuis  
de vroegere varkensstal (69-1)

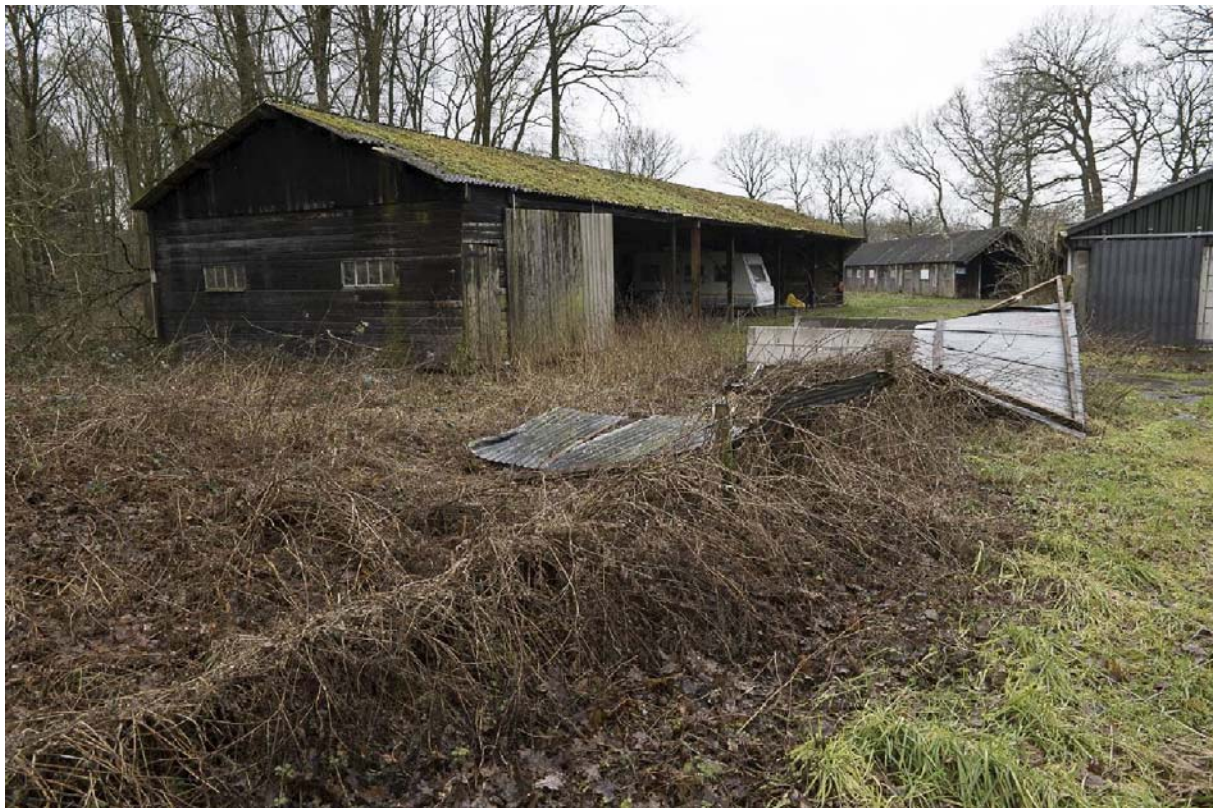
Achterste deel van het erf van Dwarsweg 69 met links de kapschuur (69-3) en op de achtergrond de kippenstal (69-4)

Schuur 69-3 is een open kapschuur waarvan het (dichte) meest oostelijke deel ooit is gebruikt als koeienstal. In de huidige situatie wordt de schuur gebruikt voor het stallen van caravans en dergelijke. De wanden van de schuur bestaan deels uit damwandprofiel, deels uit houten planken. De wanden die zijn opgetrokken uit damwandprofiel zijn aan de binnenzijde afgewerkt met hout en plaatmateriaal. Het dak is gedekt met golfplaten. Tijdens een storm heeft een omvallende eik gaten in het dak geslagen. De stal heeft een oppervlakte van 216 m<sup>2</sup>.

Schuur 69-4 is de vroegere kippenstal die in de huidige situatie, op de opslag van wat stookhout na, leeg staat. De muren van de stal zijn opgetrokken van gasbetonstenen die aan de buitenzijde zijn afgedekt met planken van NS-goederenwagons. Tussen de stenen en de planken is isolatiefolie aangebracht. Het zadeldak is gedekt met golfplaten die aan de onderzijde zijn voorzien van isolatieplaten. De stal heeft een oppervlakte van 207 m<sup>2</sup>.

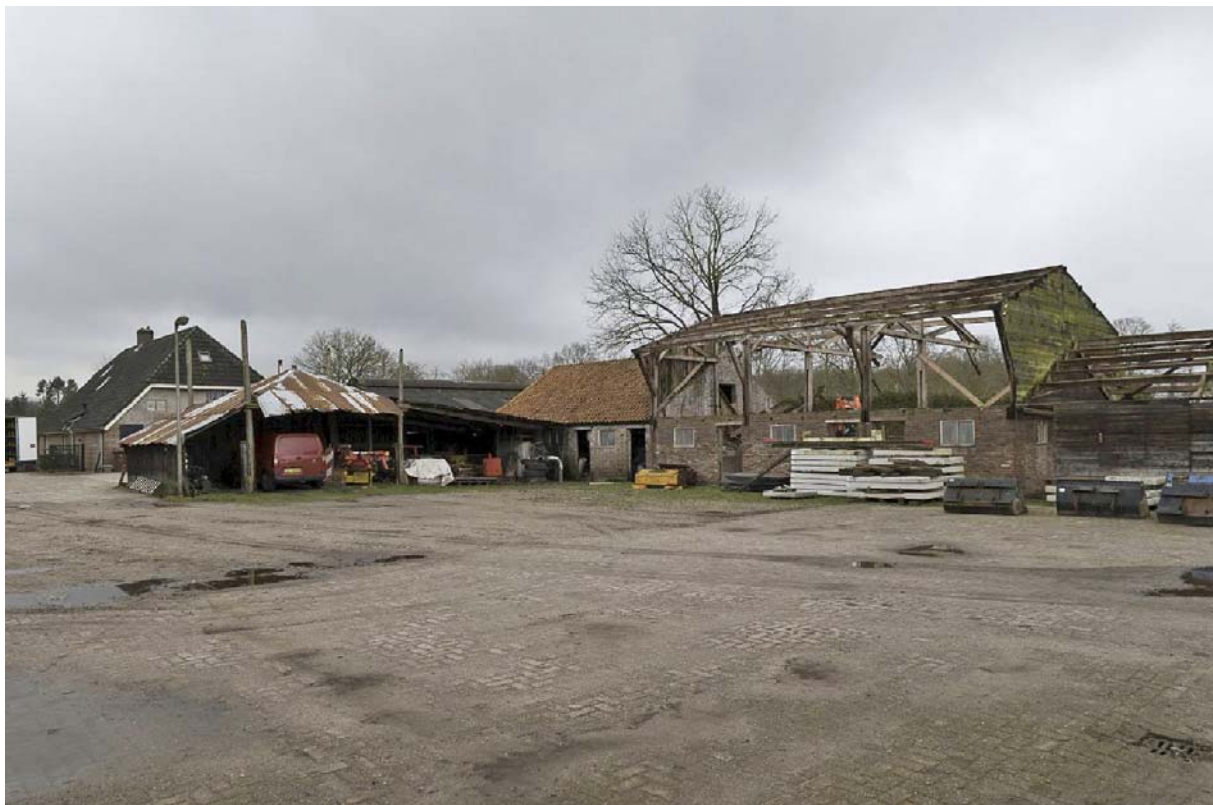
Schuur 62-3 is een complex van bouwwerken dat bestaat uit een aan elkaar gebouwde oude hooimijt, een afdak, een varkensstal, een varkensstal met hooizolder en een houten schuur. Alle onderdelen van dit schurencomplex verkeren in slechte staat. Van de hooizolder en houten schuur zijn de asbestgolfplaten verwijderd. De achterzijde van de varkensstal met hooizolder is met de laatste storm deels ingestort. De muur is opgetrokken uit baksteen en heeft geen spouw. De schuur zonder dak heeft incomplete wanden van hout zonder isolatie. De andere varkensstal heeft bakstenen muren zonder spouw en een met rode pannen gedekt zadeldak. De oude hooimijt met aangrenzend afdak heeft houten wanden en een dak van metalen golfplaten. Het complex heeft een oppervlakte van 408 m<sup>2</sup>.

Het schurencomplex (62-3) op het erf van de boerderij Dwarsweg 62

Dwarsweg 62 Op de locatie Dwarsweg 62 is de sloop van het schurencomplex 62-3 met een oppervlakte van 408 m<sup>2</sup> voorzien. De beide andere schuren op het erf (62-1 en 62-2) blijven gehandhaafd en worden gebruikt door het op het perceel gevestigde loonbedrijf.

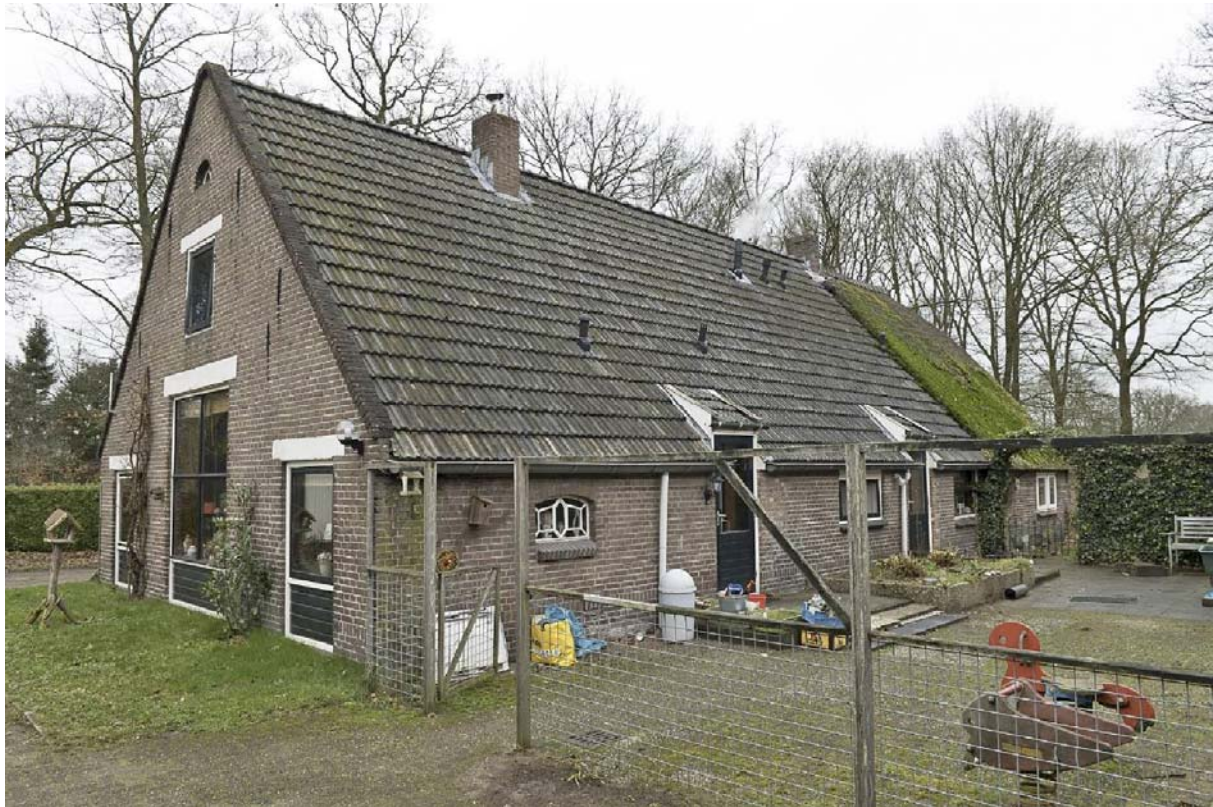
Het woonhuis is een oude boerderij die oorspronkelijk was opgesplitst in een woongedeelte en een stalgedeelte, maar die nu in zijn geheel wordt bewoond. De muren van het huis zijn opgetrokken uit baksteen en hebben geen spouw. Het zadeldak van het vroegere woongedeelte van de boerderij is gedekt met riet en voorzien van een wolfseind. Het vroegere stalgedeelte is gedekt met pannen en langs de kopse gevel afgewerkt met een 'kraag' van baksteen.

De boerderij Dwarsweg 69 is aan de wegzijde gedekt met riet en aan de achterzijde met pannen

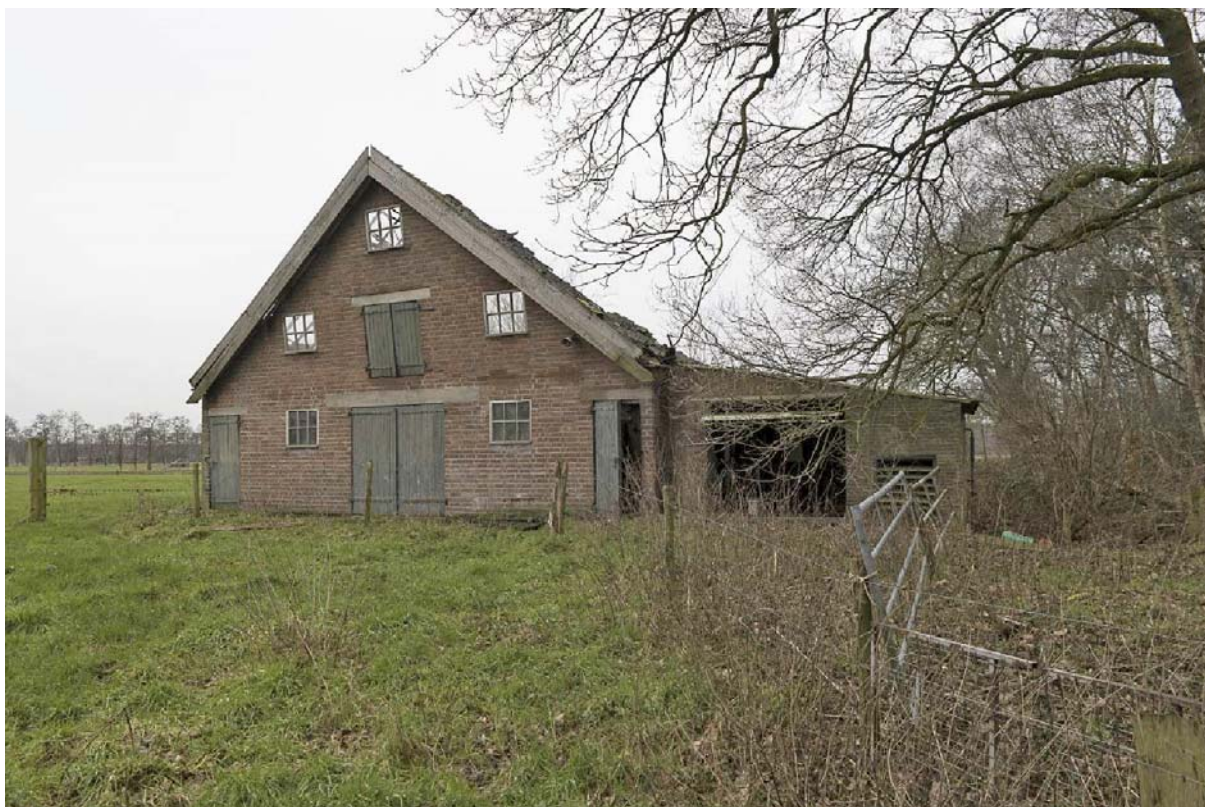
Deze schuur was eertijds in gebruik als koeienstal, maar staat al jaren leeg. De stal verkeert inmiddels in bouwvallige staat: het dak is grotendeels ingestort, puntgevel aan de westzijde is naar binnen gevallen en de puntgevel aan de oostzijde staat op omvallen. De muren van de stal zijn opgetrokken uit baksteen en hebben geen spouw. Het zadeldak was gedekt met pannen. Aan de noordoostzijde van de stal bevindt zich een kleine aanbouw waar de melkmachine stond. Dit gebouwtje heeft bakstenen muren en een lessenaarsdak dat gedekt is met golfplaten die aan de onderzijde voorzien zijn van isolatieplaten. Het is niet duidelijk of de muren voorzien zijn van een spouw, maar stootvoegen ontbreken. De schuur heeft een oppervlakte van 260 m<sup>2</sup>.

De vroegere koeienstal ten zuiden van boerderij Het Veld aan de Haarweg verkeert in zeer slechte staat

Schuur aan de Haarweg Op het graslandperceel ten zuiden van boerderij Het Veld aan de Haarweg is de sloop van de vervallen koeienstal met een oppervlakte van 260 m<sup>2</sup> voorzien.

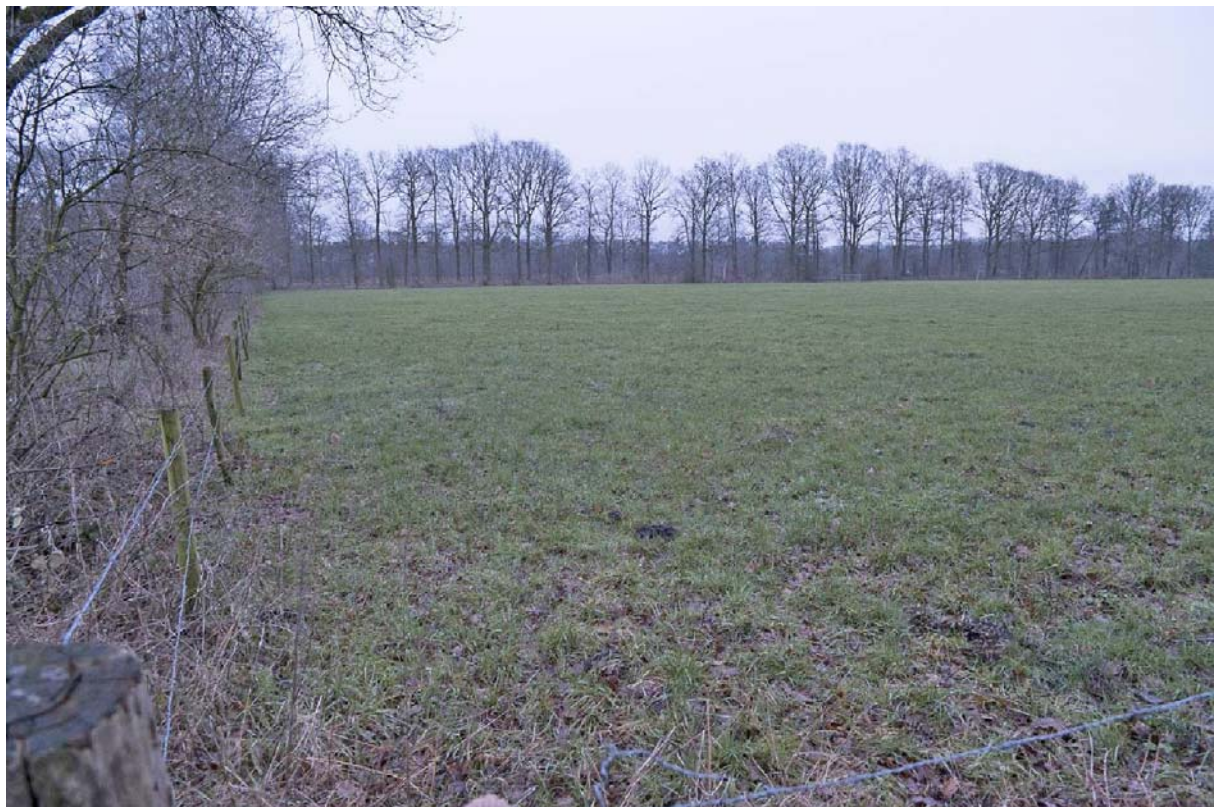
Het westelijke perceel van de natuurontwikkelingslocatie bestaat uit grasland

Agrarische percelen ten zuiden van de Haarweg Op twee agrarische percelen ten zuiden van de Haarweg kan natuur worden ontwikkeld. Het westelijke perceel is in gebruik als grasland, het oostelijke perceel is een (mais)akker. Beide percelen worden van elkaar gescheiden door een houtwal. Ze hebben een gezamenlijke oppervlakte van ruim 2,5 hectare.

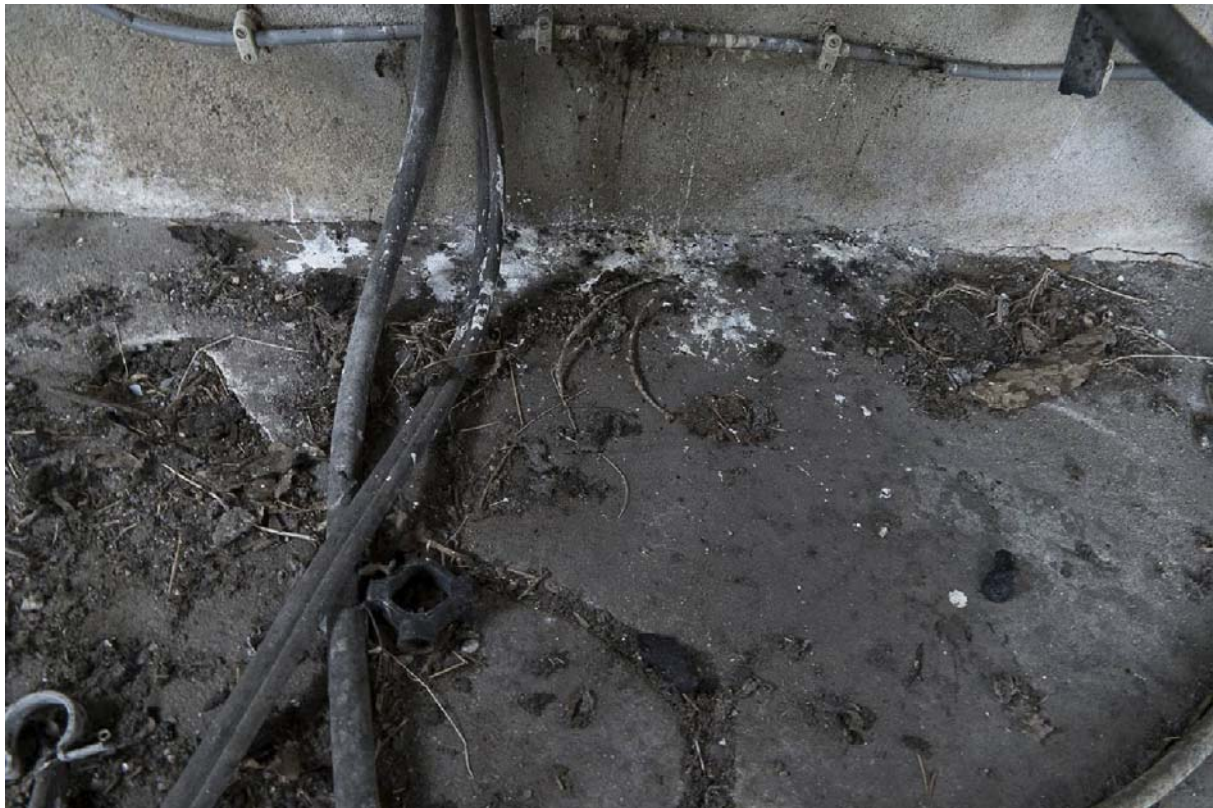
Kerkuil In twee schuren (69-3 en de koeienstal Haarweg) zijn sporen (braakballen, krijtsporen) van kerkuilen aangetroffen. In deze schuren bevinden zich in ieder geval rustplaatsen van deze soort. Of er door kerkuilen ook gebroed wordt, zal nader onderzoek moeten uitwijzen. Drie van de te slopen schuren (69-2, 69-4 en 69-6) zijn in potentie geschikt voor kerkuilen en twee (62-3 en 69-1) zijn matig geschikt.

Krijtsporen en braakballen wijzen erop dat er regelmatig een kerkuil rust in de aanbouw aan de koeienstal ten zuiden van boerderij Het Veld aan de Haarweg

De koeienstal aan de Haarweg is in ieder geval tot 2009 door steenuilen gebruikt als rust- of nestplaats. Inmiddels is de stal zo vervallen dat deze, behalve de aanbouw, als nestplaats ongeschikt is. Er komen nog altijd wel steenuilen in de directe omgeving voor. Tijdens het veldbezoek werd een roepende steenuil gehoord bij een boerderij aan de Ginkelseweg die op ongeveer 250 meter afstand van de koeienstal ligt.

Kerkuil In twee schuren zijn sporen gevonden die erop wijzen dat er een rustplaats van kerkuilen aanwezig is. Mogelijk wordt door kerkuilen in deze schuren ook genesteld. De sloop van de schuren kan leiden tot het vernietigen van de rustplaatsen en van eventuele nestplaatsen. Als uit nader onderzoek blijkt dat de rustplaatsen van kerkuilen nog altijd aanwezig zijn, dan wel dat er nestplaatsen aanwezig zijn, dan zal voor de plannen een ontheffing van de verbodsbepalingen van de Wet Natuurbescherming moeten worden aangevraagd voor de kerkuil.

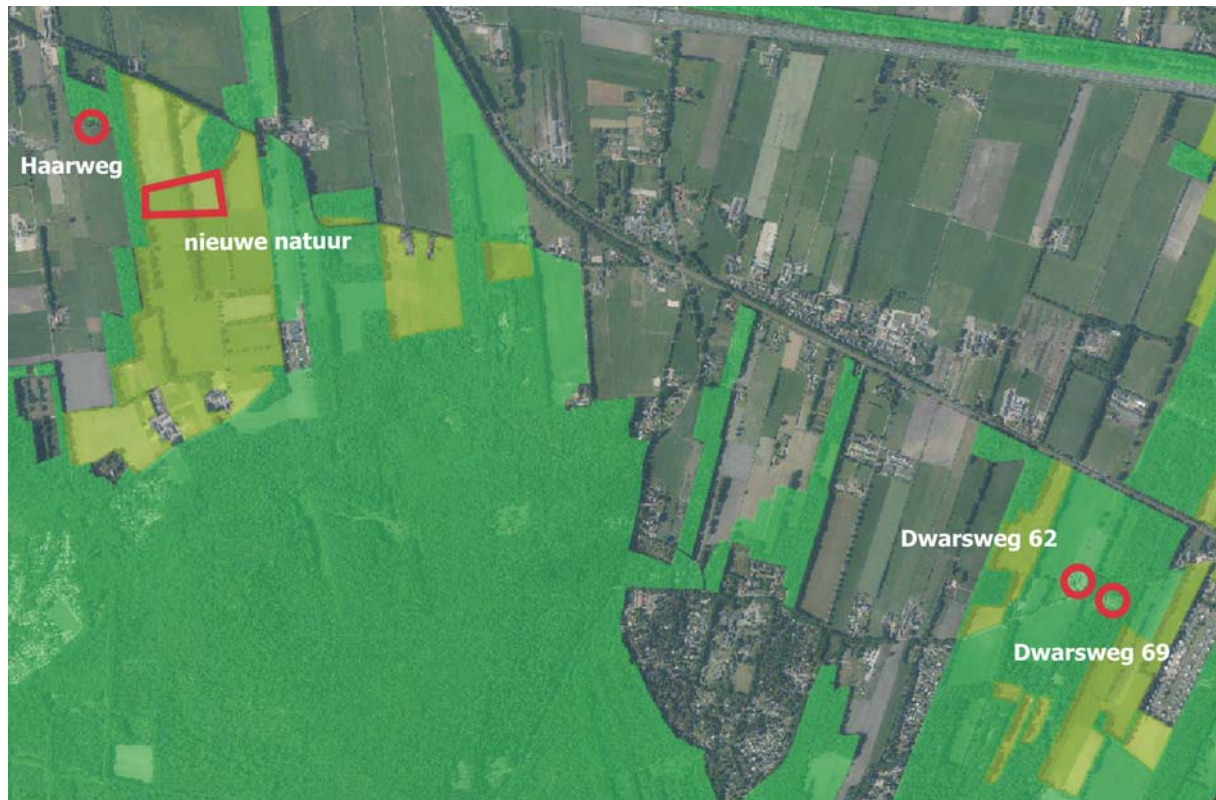
**Figuur 3. Ligging van de planlocaties (rood omlijnd) ten opzichte van het NNN**

Groen: NNN; geelgroen: groene contour. Bron: Provincie Utrecht 2018

De locaties Dwarsweg 62 en 69 liggen in het NNN (figuur 3). De koeienstal achter boerderij Het Veld aan de Haarweg ligt net buiten het NNN en de natuurontwikkelingslocatie ligt in de groene contour. Omdat de plannen voor Dwarsweg 69 binnen het vigerende bestemmingsplan niet mogelijk zijn, dienen deze te worden getoetst aan de bescherming van het NNN. Dit betekent dat beoordeeld moet worden welke effecten de plannen hebben voor de wezenlijke waarden en kenmerken van het NNN.
