## BODEMONDERZOEK

**Verkennd bodemonderzoek** conform NEN-5740. Onze hypothese was **onverdacht** voor het **overige terrein** (deellocatie A) en **verdacht** voor het **voormalig garagebedrijf** (deellocatie B).

**Herbestemming Arnhemsebovenweg 58  
in Driebergen-Rijsenburg**  
Verkennd bodemonderzoek

R073408aa.18I1CSY.gb

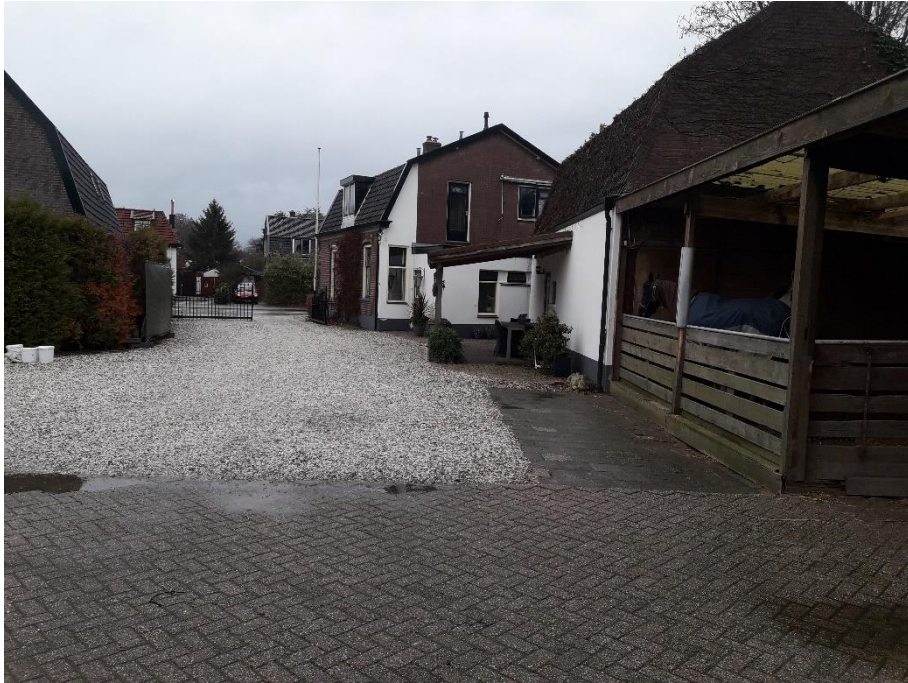
Zichtlijn in de richting van de Arnhemsebovenweg

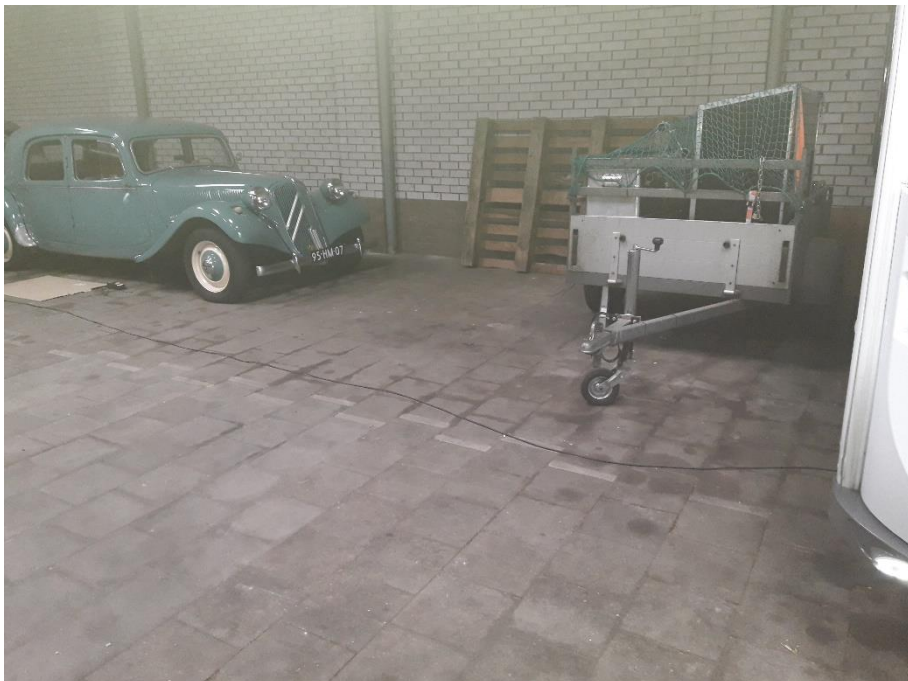
Opslagplaats voormalig garagebedrijf

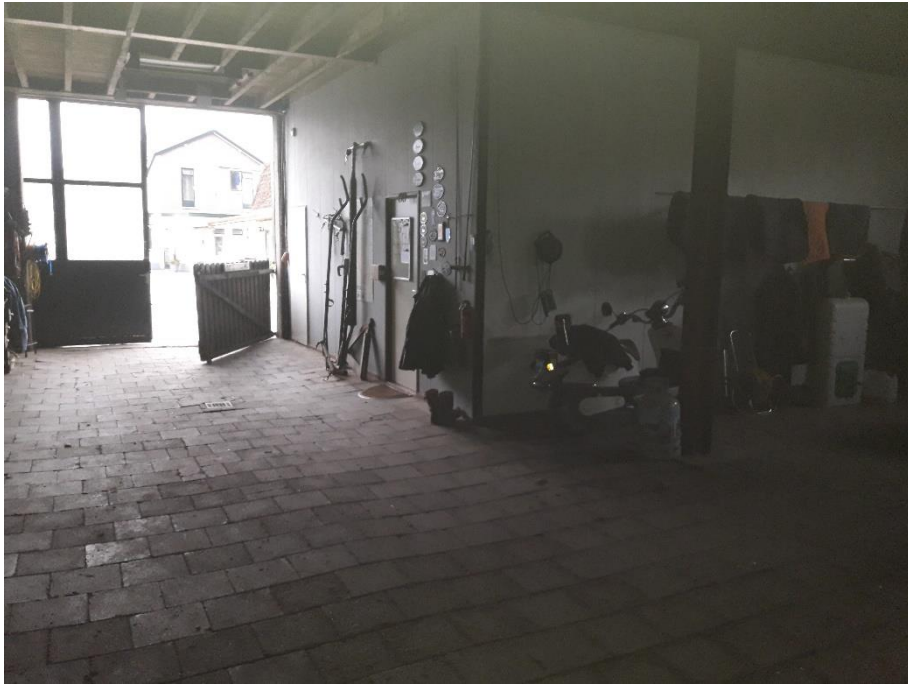
Opslagplaats en manege in opslagloods

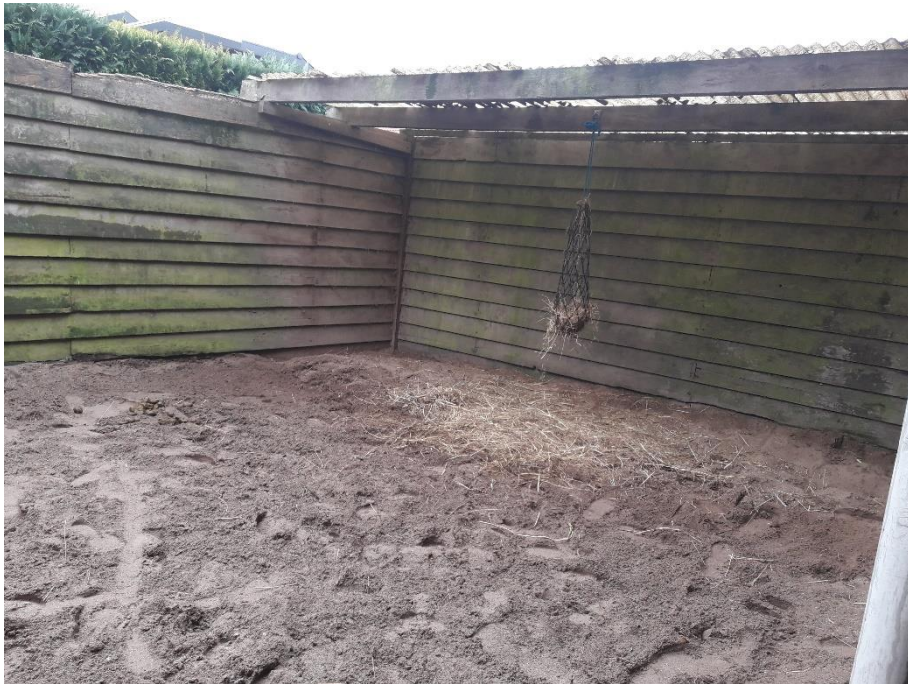
Paardenbak/manege

De onderzoekslocatie komt grotendeels overeen met de beschreven situatie in het vooronderzoek. Wel is er een paardenbak aangetroffen op het zuidoostelijke deel van de onderzoekslocatie.

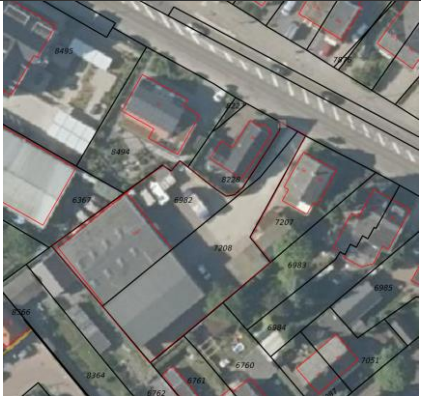
| Jaar | Brontype | Toelichting | Kaart/foto uitsnede |
|---|---|---|---|
| 2017 | Luchtfoto<br>Cyclomedia | De onderzoekslocatie is niet wezenlijk veranderd. | |

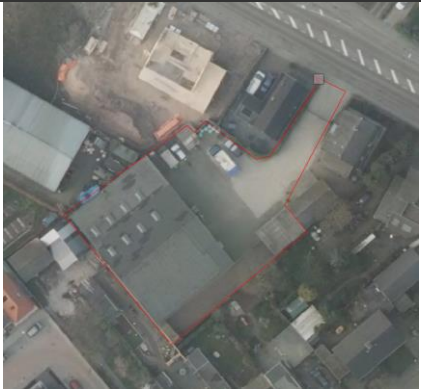
| Jaar | Brontype | Toelichting | Kaart/foto uitsnede |
|---|---|---|---|
| 2015 | Luchtfoto<br>Cyclomedia | Ten westen van de onderzoekslocatie worden enkele nieuwbouwwoningen gerealiseerd. | |

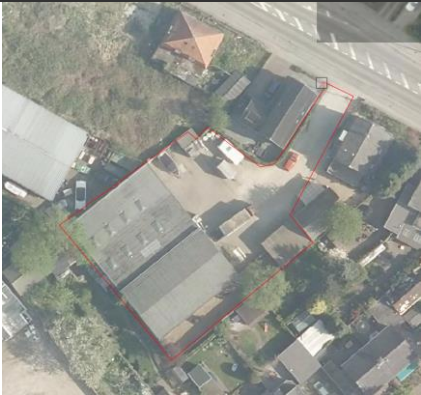
| Jaar | Brontype | Toelichting | Kaart/foto uitsnede |
|---|---|---|---|
| 2013 | Luchtfoto<br>Cyclomedia | De onderzoekslocatie is niet wezenlijk veranderd. | |

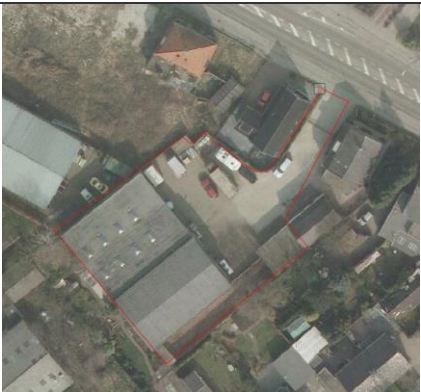
| Jaar | Brontype | Toelichting | Kaart/foto uitsnede |
|---|---|---|---|
| 2011 | Luchtfoto<br>Cyclomedia | Ten westen van de onderzoekslocatie is een terrein braak komen te liggen. | |

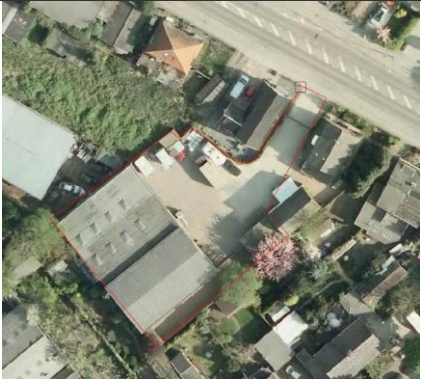
| Jaar | Brontype | Toelichting | Kaart/foto uitsnede |
|---|---|---|---|
| 2009 | Luchtfoto<br>Cyclomedia | De onderzoekslocatie is niet wezenlijk veranderd. | |

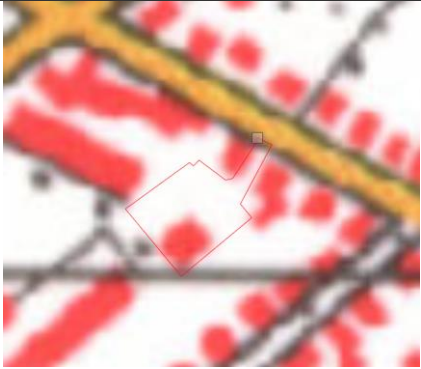
| Jaar | Brontype | Toelichting | Kaart/foto uitsnede |
|---|---|---|---|
| 1975 | Topografisch<br>kaartmateriaal | Tussen 1975 en 1988 is de bebouwing op het terrein uitgebreid met vermoedelijk de garageloods. | |

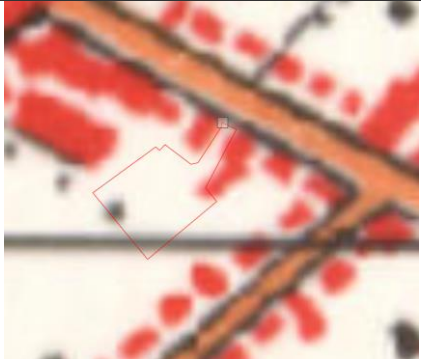
| Jaar | Brontype | Toelichting | Kaart/foto uitsnede |
|---|---|---|---|
| 1963 | Topografisch<br>kaartmateriaal | Tussen 1963 en 1975 is de huidige bebouwing op de onderzoekslocatie (garageloods en opslagloods) gerealiseerd. | |

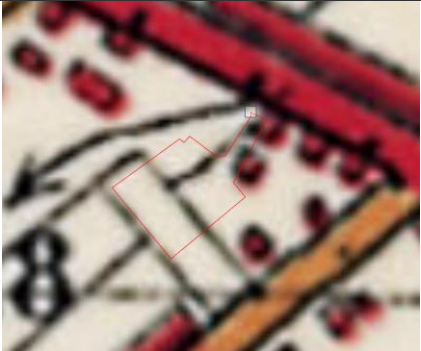
| Jaar | Brontype | Toelichting | Kaart/foto uitsnede |
|---|---|---|---|
| 1952 | Topografisch kaartmateriaal | De onderzoekslocatie is niet wezenlijk veranderd. | |

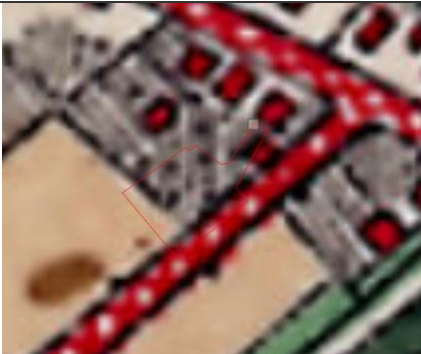
| Jaar | Brontype | Toelichting | Kaart/foto uitsnede |
|---|---|---|---|
| 1915 | Topografisch kaartmateriaal | De onderzoekslocatie is vermoedelijk in agrarisch gebruik en is gelegen in de nabijheid van een woonboerderij. | |

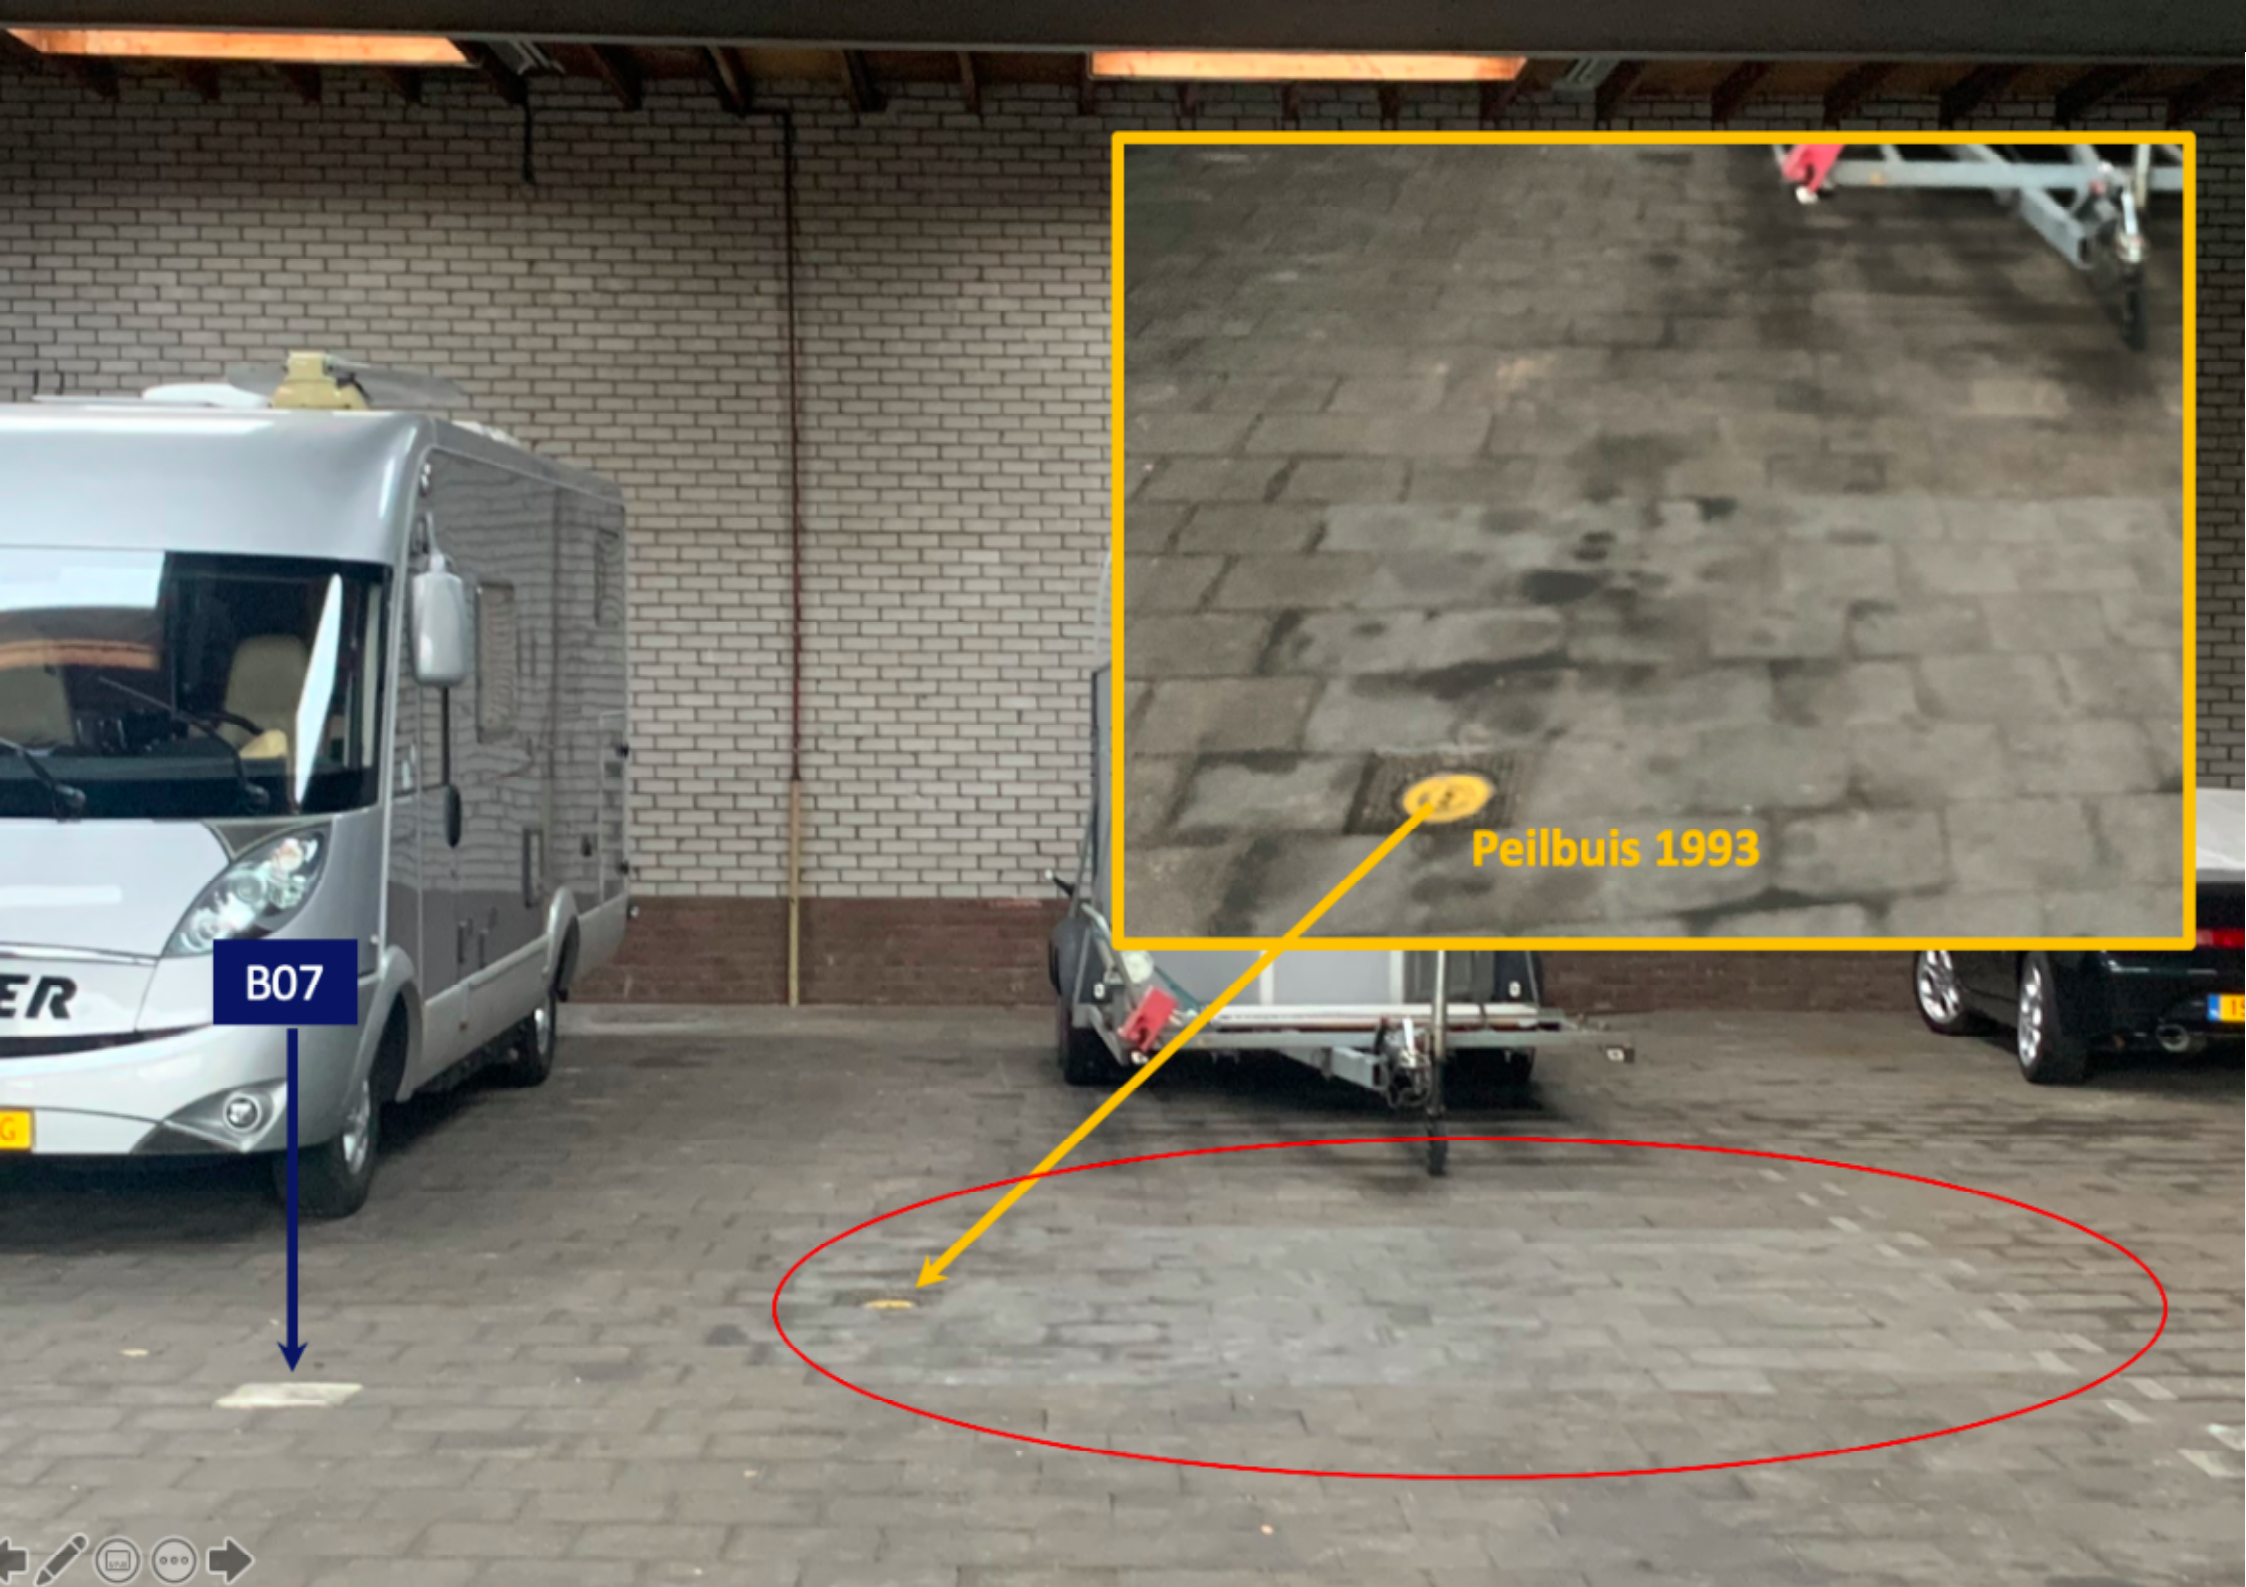
Door de initiatiefnemer zijn foto's ter beschikking gesteld van de juiste locatie waar de tanksanering heeft plaatsgevonden. Deze zijn aanvullend in bijlage VIII opgenomen. De waarneembaar afwijkende elementverharding (kleur/gebruikssporen) en de peilbuis die destijds is geplaatst (het gele putdeksel) bevestigen de stelling van initiatiefnemer.

Peilbuis 1993

B07
