NADER ONDERZOEK ASBEST IN BODEM  
DE WOERD (SPORTTERREIN)  
TE DRIEBERGEN  
GEMEENTE UTRECHTSE HEUVELRUG

**Project:** UHR.SPA.ASB  
**Rapportnummer:** 10055568  
**Status:** Eindrapportage  
**Datum:** 4 juni 2010  
**Opdrachtgever:** Schoonderbeek en Partners Advies bv  
Postbus 374  
6710 BJ Ede  
Tel. 0318 - 614383  
Fax 0318 - 614251  
**Contactpersoon:** Mevr. N. Jacobs

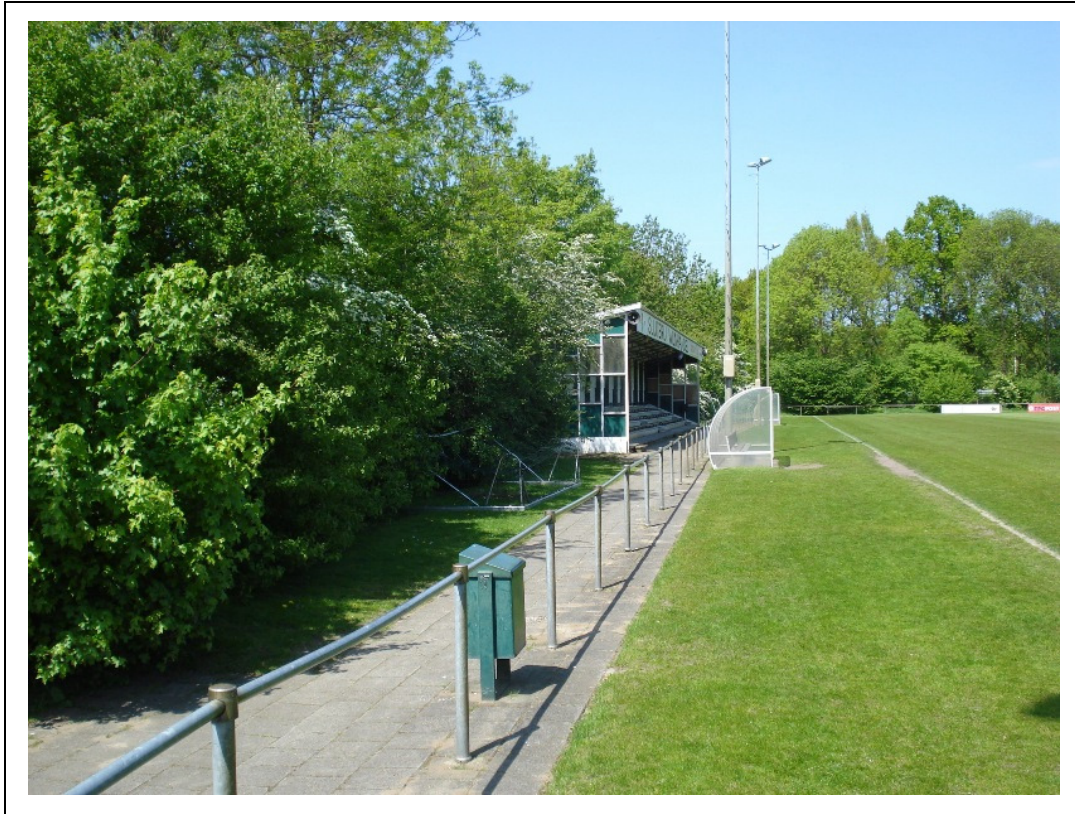
Foto 1.

Met name direct ten zuidwesten en zuidoosten van de tribune is asbestverdacht plaatmateriaal aangetroffen op het maaiveld. In een zone met een breedte van 3 meter aan deze 2 zijden van de tribune (lengte 35 m) is het aanwezige asbest verzameld en geteld en gewogen. In deze zone zijn 28 stukjes grijs plaatsmateriaal aangetroffen (type ASB-1) met een gewicht van 1,152 kg en 18 stukjes zwart plaatmateriaal (type ASB-2) met een gewicht van 0,790 kg.

Mogelijk zijn in het verleden asbesthoudende dakplaten op de tribune aanwezig geweest, welke op een gegeven moment vervangen zijn voor de huidige metalen platen. Bij deze werkzaamheden is mogelijk het aanwezige asbesthoudende plaatmateriaal verspreid over het maaiveld.

Geadviseerd wordt om voorafgaand aan de nieuwbouw, alle op het maaiveld aanwezige asbestverdachte plaatmaterialen te laten verwijderen (middels "hand-picking") door een daartoe gecertificeerd asbestverwijderingsbedrijf.
