**Rapportage van het historisch vooronderzoek naar de aanwezigheid van conventionele explosieven ter plaatse van een tweetal spoorlocaties te Soest en Driebergen-Zeist**

**Projectnummer:** 0409-GPR1722.2

Historisch vooronderzoek emplacements stations Driebergen/Zeist en Soest

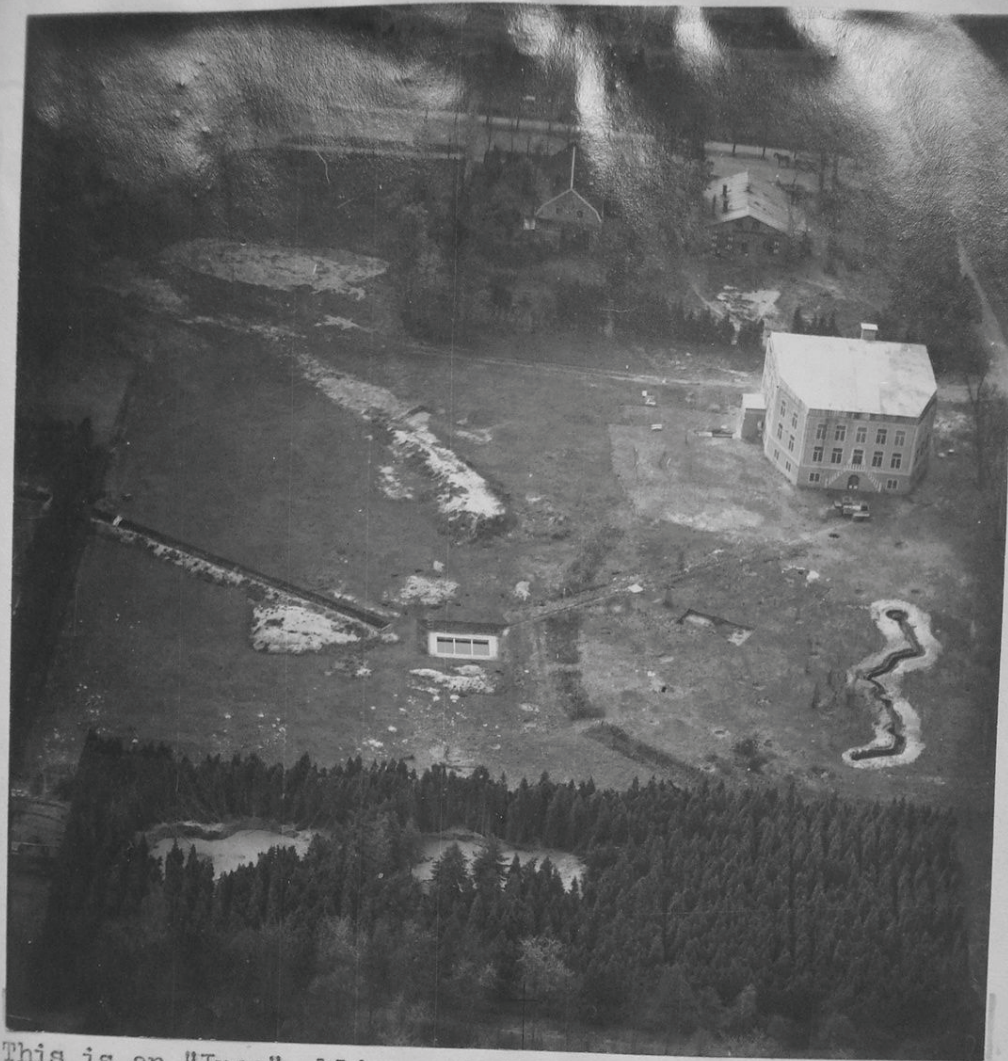
This is an "Ince" oblique of the Telephone Exchange, attacked by Nos. 197 and 263 Squadrons to-day, and is of special interest.

Large bomb craters, at least 3, are visible in the foreground among the trees. This "Wood" (the primary target) is believed to cover the reinforced concrete roof of the underground exchange and the peculiar nature of the craters seems to confirm this belief. The horribly faked white building has given rise to all sorts of conjecture.

| Driebergen-Zeist<br>Datum | Gebeurtenis/locatie | Bijzonderheden | Bron |
|---|---|---|---|
| 2 april 1945 | <b>Bombardement op telefooncentrale bunker door 197 en 263 Squadron</b> | <b>Bunker bleek bestand tegen 1000 ponders. Volgens Operation Record Book explodeerden alle bommen in doelgebied</b> | 6, 7 |

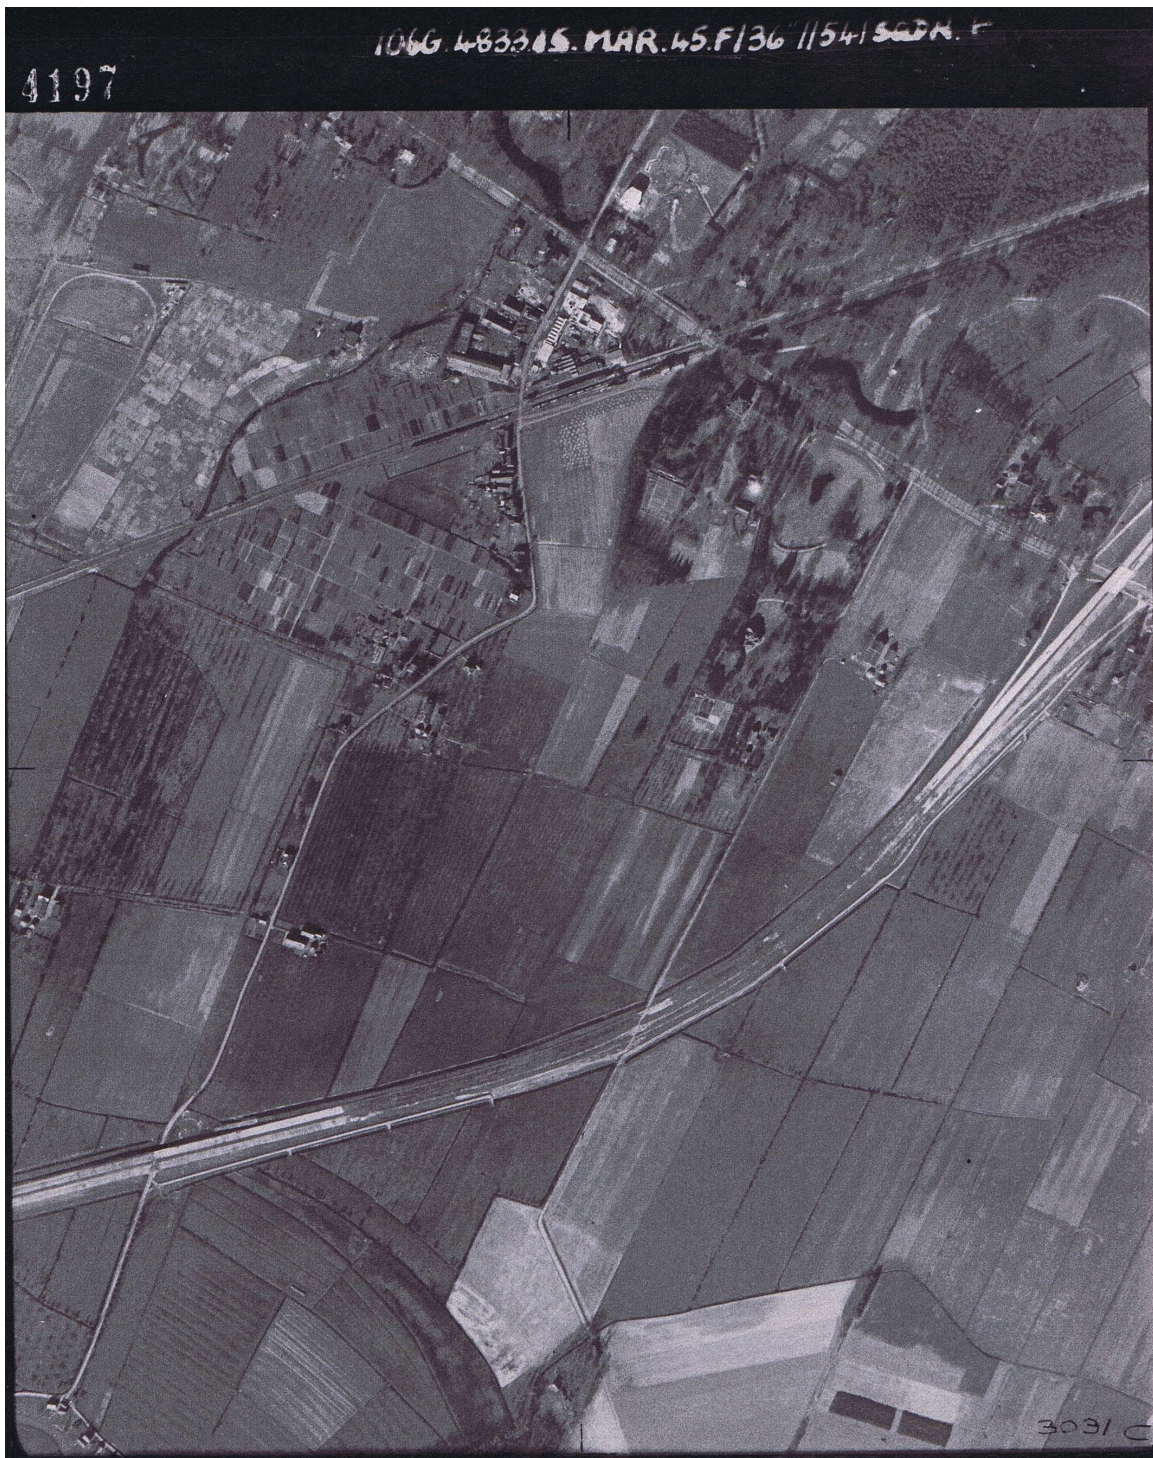
Luchtfoto van locatie Driebergen-Zeist. De onderzoekslocatie is in het bovenste deel van de foto.

| <b>Datum</b> | <b>vluchtnummer</b> | <b>fotonummer</b> | <b>Bijzonderheden</b> |
|---|---|---|---|
| 15/03/1945 | 661 | 4195 & 4196 | Er is 1 loopgraaf zichtbaar op circa 250 meter ten noordoosten van het station |
| 1947 | 32 | 904 t/m 906 | 2 mogelijke kraters langs het spoor zichtbaar |

De op de foto's van 1947 zichtbare mogelijke kraters langs het spoor zijn op de luchtfoto's van 1944 en 1945 (vrijwel) niet te zien. De verwachting is dat het niet inslagkraters betreft.

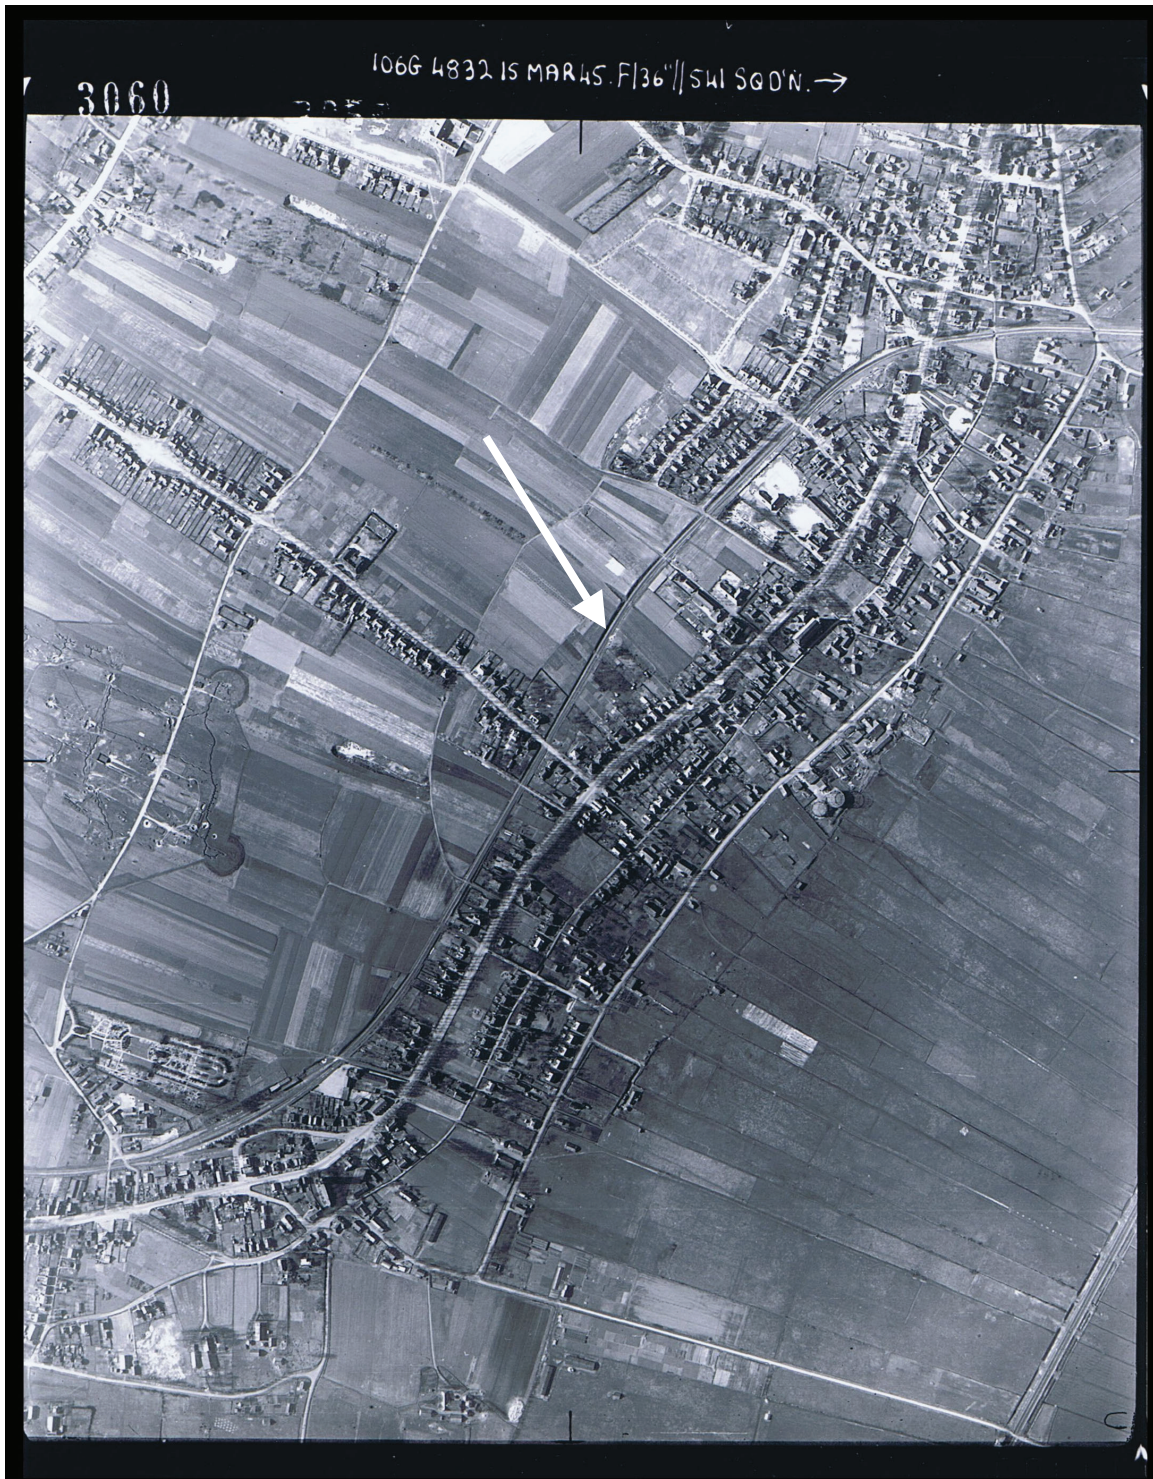
Luchtfoto van de locatie Soest. Links op de foto zijn de Flak-stellingen zichtbaar. Bij de pijl zijn kleine inslagen van de luchtaanval zichtbaar.

| <b>Datum</b> | <b>vluchtnummer</b> | <b>fotonummer</b> | <b>Bijzonderheden</b> |
|---|---|---|---|
| 14/03/1944 | 32 | 3284 | Stellingen rond Flak batterij op 400-700 meter van onderzoekslocatie, mangaten langs station zichtbaar |
| 15/03/1945 | 658A | 3059 & 3060 | Stellingen rond Flak batterij zichtbaar. Tevens kleine kraters langs spoor tussen station Soest en station Soestdijk zichtbaar |
