# CULTUURHISTORISCHE VERKENNING

## IJSKELDERBOS

## ROSARIUM

Gemeente Utrechtse Heuvelrug

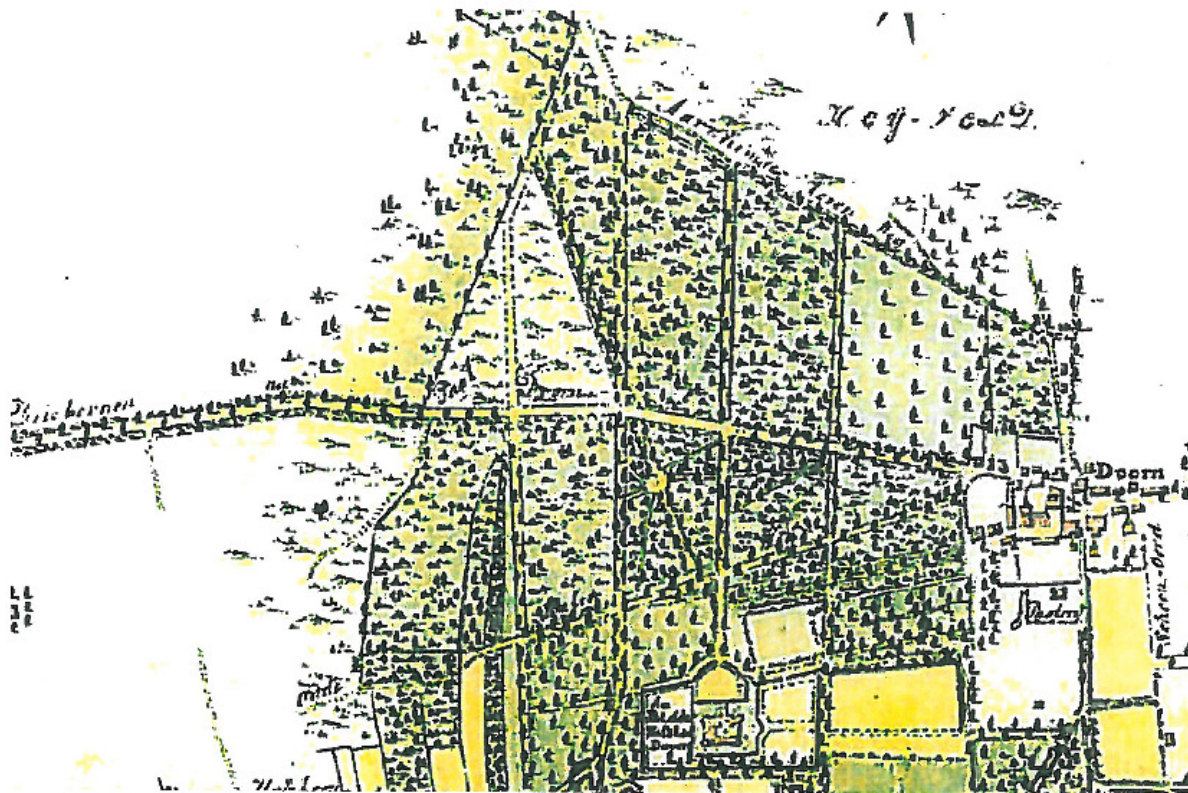
Uitsnede uit kaart Huis Doorn 1792

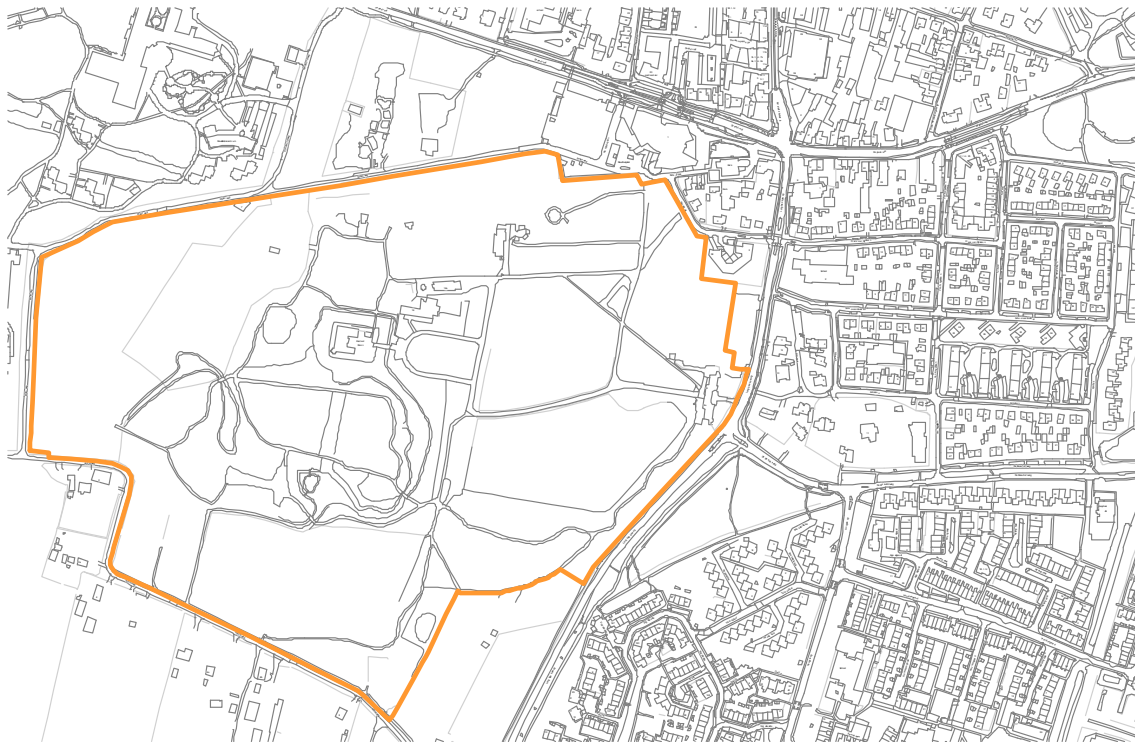
Een groot deel van de gebouwen en de park- en tuinaanleg van de oorspronkelijke historische buitenplaats Huis Doorn zijn beschermd als rijksmonument. (zie kaartje hierboven). Aan de noordzijde loopt de begrenzing bij de Molenweg. De gronden ten noorden van de Molenweg vallen buiten de bescherming van rijkswege, vanwege de nauwelijks meer aanwezige relatie met de buitenplaats. Het Rosarium en de zichtas richting Gezichtslaan vallen hierdoor buiten het als monument beschermde deel. De redengevende beschrijving met betrekking tot de park- en tuinaanleg van Huis Doorn is opgenomen in de bijlagen.

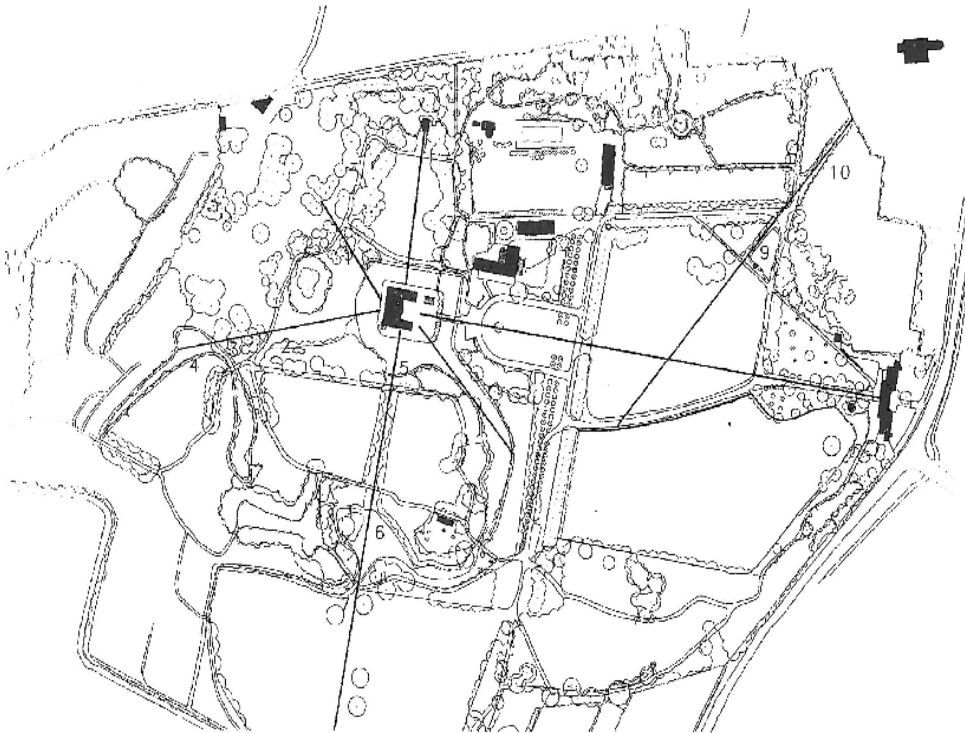
Op het kaartje zijn de te herstellen zichtassen weergegeven. In noordelijke richting is sprake van herstel van de zichtas van het kasteel tot aan het mausoleum van ex-keizer Wilhelm II. Bij de beheerstichting van Huis Doorn bestaan geen intenties om de zichtas richting Gezichtslaan weer te gaan herstellen, omdat deze zichtas al lang geleden verdwenen is, en er in de tuinaanleg nu alleen nog sprake is van een zichtas naar het mausoleum. De beplanting - bestaande uit bomen en struiken - tussen mausoleum en Molenweg zal volgens het herstelplan niet gekapt gaan worden.

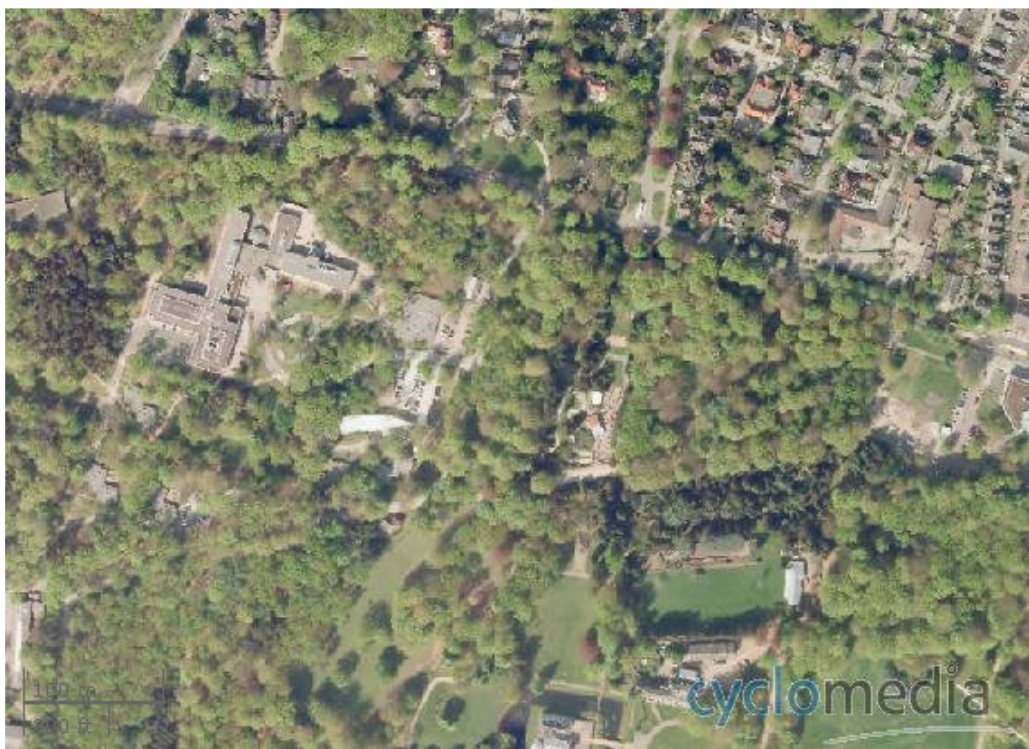
Luchtfoto restant zichtas 2009. Middenonder bevindt zich Huis Doorn. Middenboven de Gezichtslaan, daar tussenin ‘Het Rosarium’.

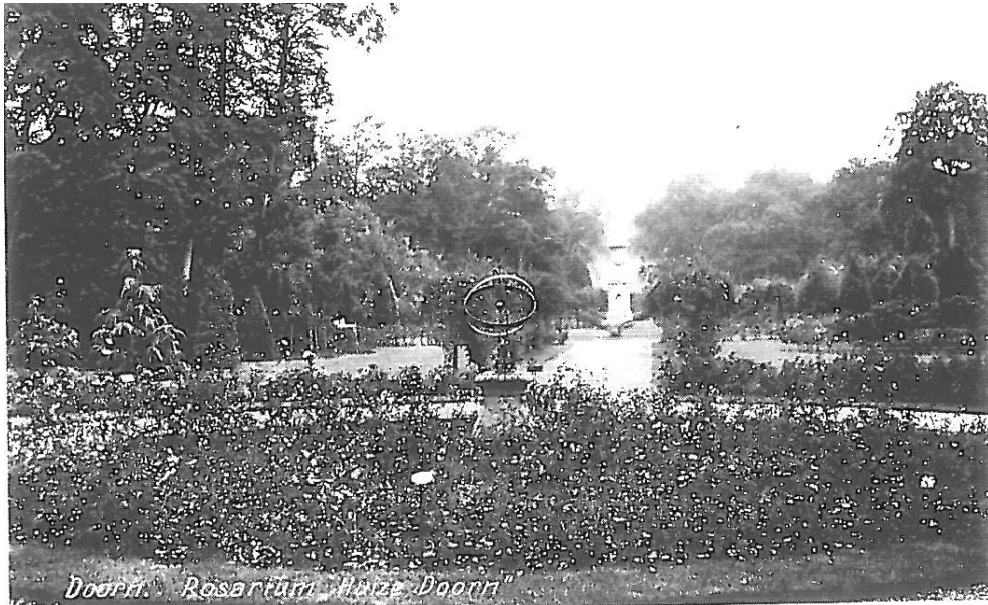
In opdracht van ex-keizer Wilhelm II creëerde de firma P. van Noordt & Zn uit Boskoop in 1927-1928 een eenvoudig rosarium ten zuiden van de Gezichtslaan (tussen de huidige Dorpsstraat en de Molenweg) op een weiland. Het ontwerp behelsde een eenvoudig plan met een rechte as die drie cirkelvormige paden doorsnijdt.

De paden waren voorzien van grind en omringd door gazons. De cirkelvormige perken waren ingeplant met rozen. Langs de randen van de cirkels waren eveneens rozen ingeplant. Slingerpaden verdeelden de hoofdstructuur in verschillende perken. Daarnaast waren er coniferengroepen. Aan de westzijde van het terrein stammen deze coniferengroepen waarschijnlijk uit de beginperiode van de aanleg.

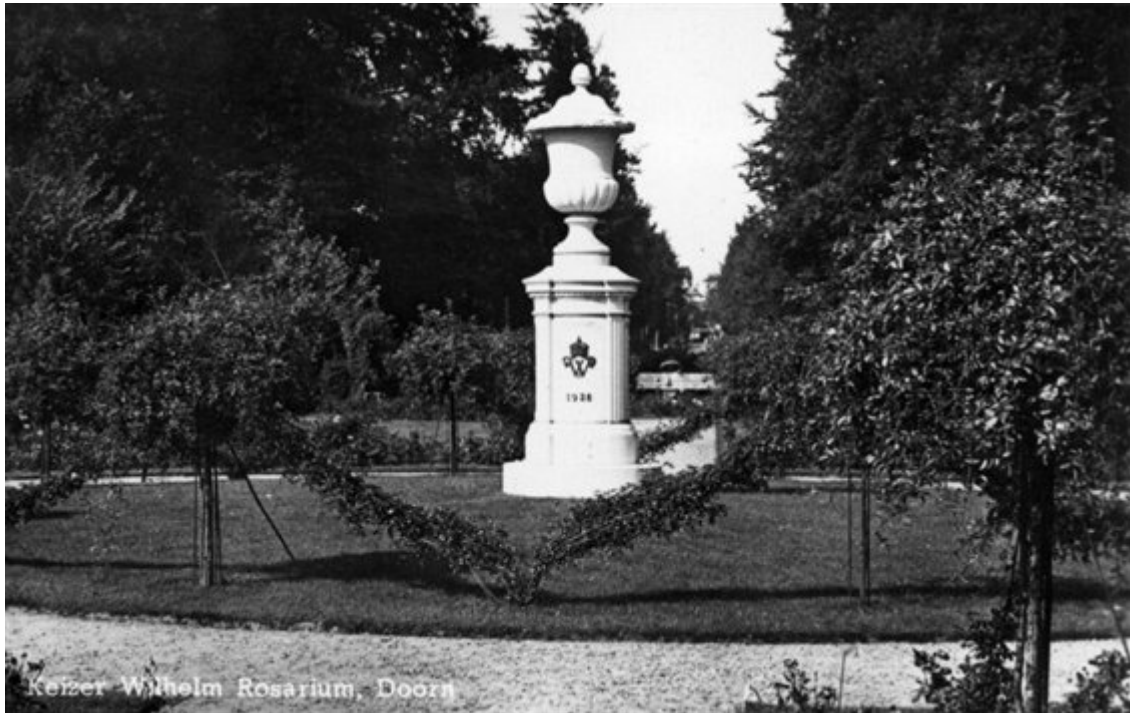
Gezicht op tuinvaas op sokkel.

In het rosarium stond ook bovenstaande tuinvaas op een sokkel met daarop het jaartal 1928 aangegeven. De sokkel staat nog steeds in ‘Het Rosarium’ maar de oorspronkelijke tuinvaas is niet meer aanwezig.

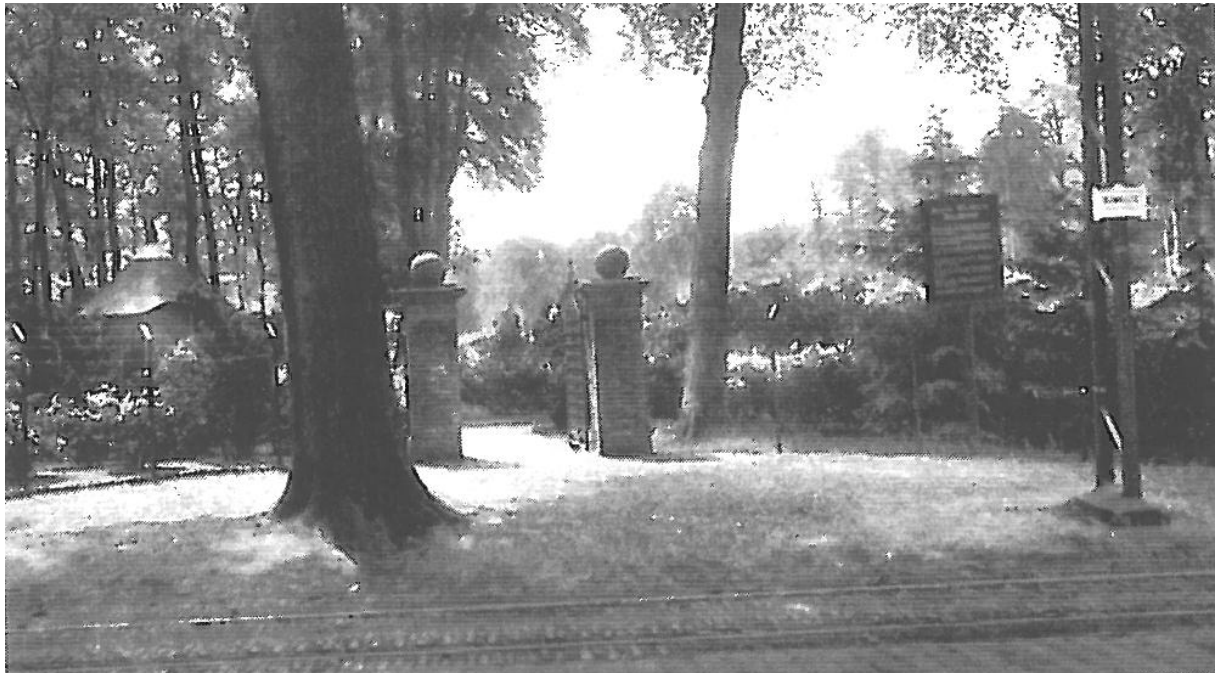
Oude toegang aan de Dorpsstraat. Op de voorgrond zijn nog de rails te zien van de tram die door de Dorpsstraat liep.

Omdat de oude toegang aan de Dorpsstraat al jaren niet meer in gebruik was werd het oorspronkelijke ijzeren hek opgeslagen in een loods van de dienst gemeentewerken. Op 17 december 1984 werd bouwvergunning afgegeven voor het plaatsen van een nieuwe toegangspoort aan de Molenweg. De gemetselde pilasters moesten overeenkomstig de bestaande pilasters worden uitgevoerd (55x55 cm). De gemeente verleende toestemming om het bestaande ijzeren hek te hergebruiken, terwijl ook de oorspronkelijke zandstenen ornamenten werden ingemetseld in de nieuwe pilasters. Dit onder de voorwaarde dat het bestaande ijzeren hek en de natuurstenen ornamenten in eigendom blijven van de gemeente Doorn. Bij het plaatsen van een nieuw hekwerk rondom het rosarium werd aan de Molenweg een tweede breder ingangshek aangebracht ten behoeve van de toegankelijkheid voor de trapkarren.

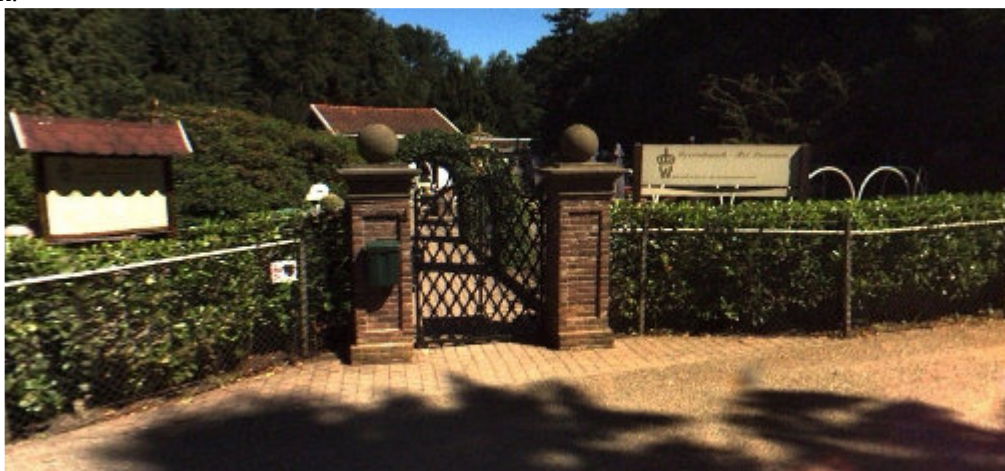
Toegangspoort aan de Molenweg - 2009

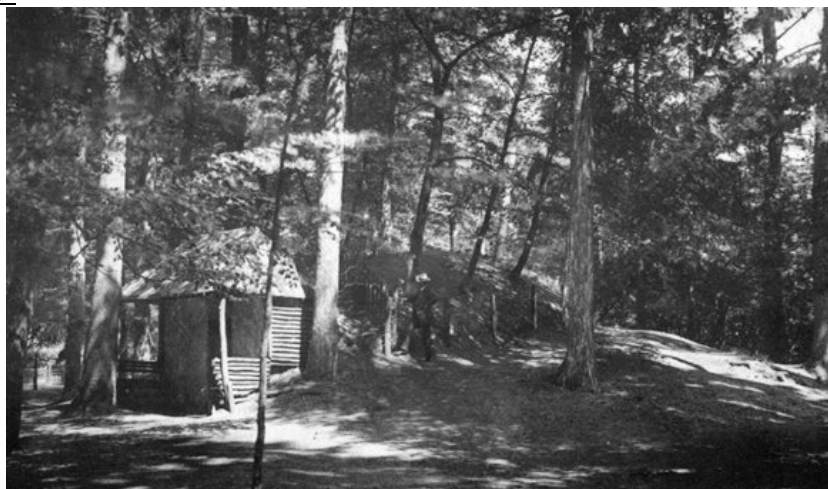
De ijskelder behoorde oorspronkelijk bij Huis Doorn. In 1921 werd het ijskelderbos – met daarin de ijskelder - verkocht aan de gemeente. Al langdurig was de nutteloze ijskelder niet meer onderhouden.

Naar aanleiding van de gebruikte baksteensoorten in de muren kwam men tot de conclusie dat deze ijskelder op z'n vroegst uit de zeventiende eeuw kan dateren. Het gebruik van grote veertiende eeuwse kloostermoppen lijkt weliswaar op een oudere bouwdatum te wijzen, ware het niet dat op

twee meter hoogte vanaf de putbodem kleine stenen voorkomen die niet eerder toegepast werden dan in de zeventiende eeuw. De kloostermoppen zijn hergebruikt en komen wellicht als restmateriaal van een verbouwing uit het kasteel zelf.

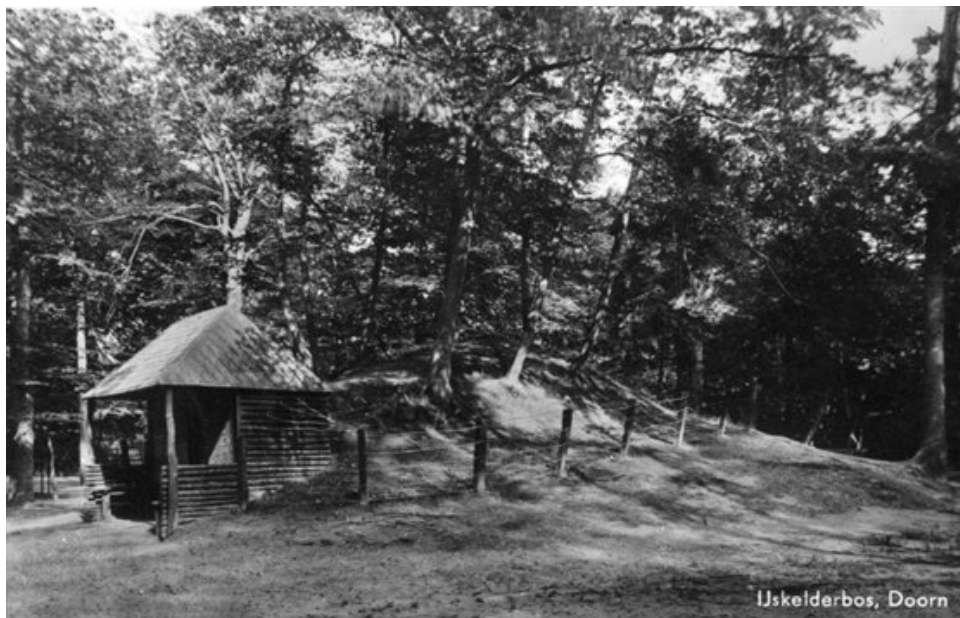
Foto Ijskelder uit periode 1920-1925

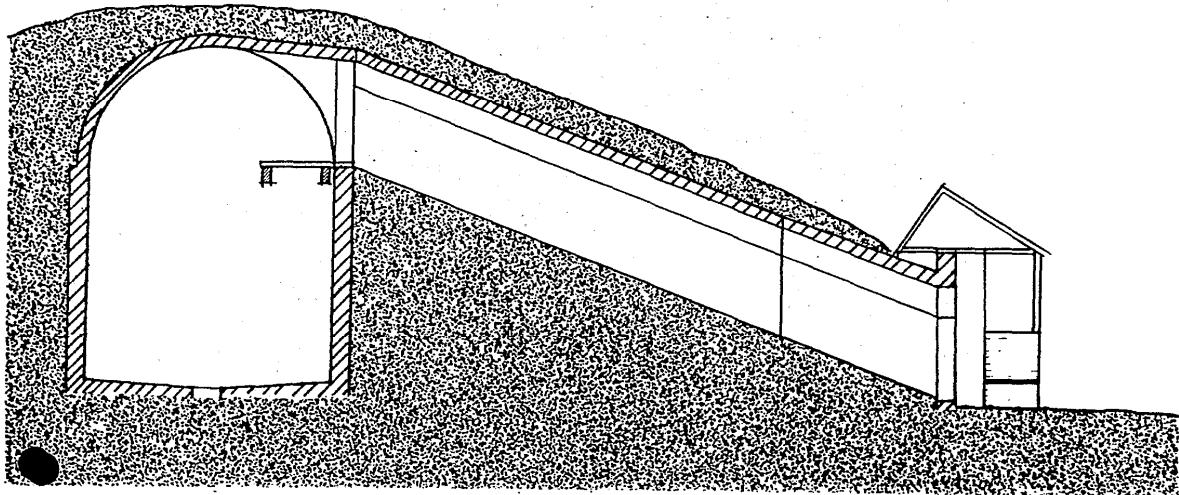
# RECONSTRUCTIE VAN DE IJSKELDER VAN DOORN      SCHAAAL 1:100

VERTIKALE DOORSNEDE

De ijskelder heeft een vorm die te vergelijken is met een iglo. De vorm is aan het oog onttrokken door de aarde die over de kelder is aangebracht als isolatie. Als men de ijskelder binnengaat komt men eerst in een tien meter lange gang die één meter breed is. Voorin zit een knik naar links waarna de gang iets stijgt. Aan het eind van de gang bereikt men het eigenlijke hart van de kelder: een koepelvormige ruimte die een diameter heeft van drieënhalve meter. Aan het uiteinde van de gang is een houten vlonder getimmerd waardoor men boven de kelderruimte staat. Voor de kelderingang is een prieel gebouwd. Dit nieuwe prieel heeft een bakstenen kern en is aan de zij- en achterkant met houten ronde latjes bekleed.

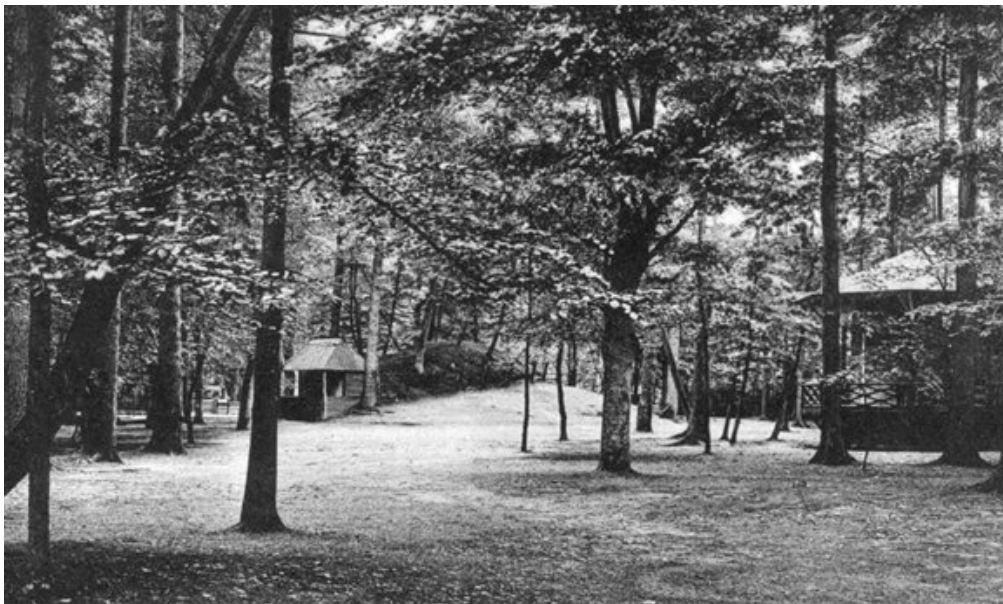
In het ijskelderbos ten zuidoosten van de ijskelder stond een houten muziektent. Inmiddels zijn er echter geen sporen meer van deze muziektent aanwezig. Op onderstaande foto is aan de rechterzijde de muziektent te zien, en links op de foto de ijskelder. Het is niet bekend wanneer de muziektent is gesloopt. Mogelijk is dit gebeurd ten tijde van de bouw van de muziekkapel.

Links de ijskelder en rechts de houten muziektent.

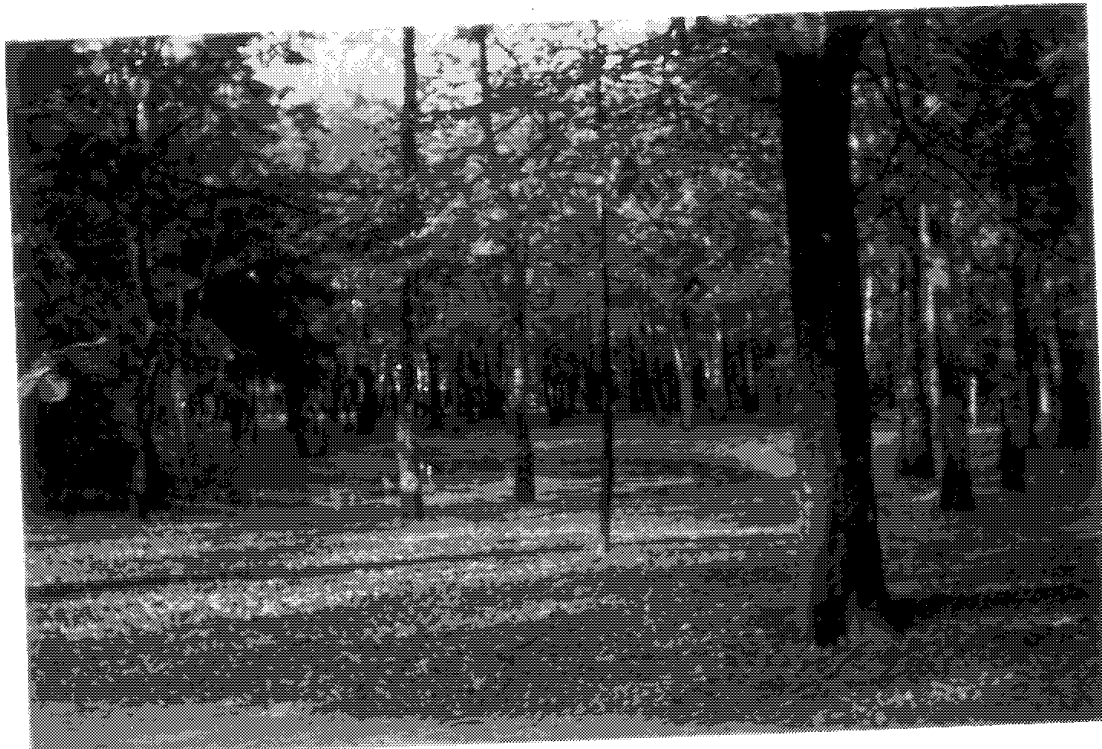
Als tijdverdrijf annex werkverschaffingsproject werd door deze soldaten in het ijskelderbos aan de rand van het bos een grote kuil gegraven, die van beton werd voorzien en met water gevuld, waarna een vijverpartij ontstond. Onderstaand een foto uit die periode.

Deze 'vijverpartij' is nadien weer verdwenen. Het is niet bekend wanneer en door wie een en ander weer is verwijderd. In elk geval zijn er geen sporen meer van aanwezig.
