## Verkennd bodemonderzoek

Marhulzenweg (ong.) te Groenlo

| Projectnaam | Marhulzenweg (ong.) te Groenlo |
| Projectnummer | MT-19356 |

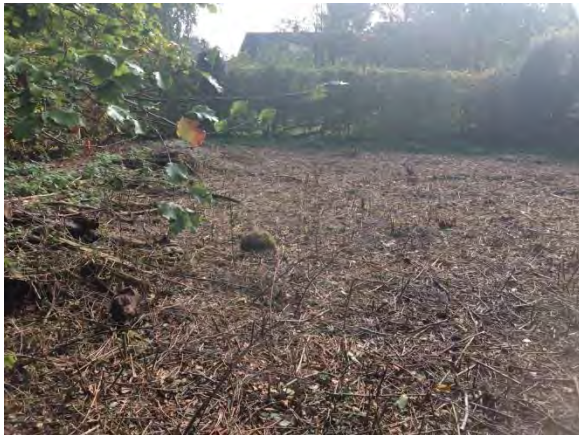
Figuur 1: Overzichtsfoto

De onderzoekslocatie is gelegen aan de rand van Groenlo, tussen het centrum en de Twenteroute (N18) gelegen. De onderzoekslocatie is in de huidige situatie braakliggend. De initiatiefnemer is voornemens het perceel te verkopen.

Bij de locatie inspectie zijn geen bijzonderheden waargenomen. De onderzoekslocatie werd aangetroffen zoals op basis van het vooronderzoek kon worden verwacht.

Het terrein is onverhard en niet opgehoogd.

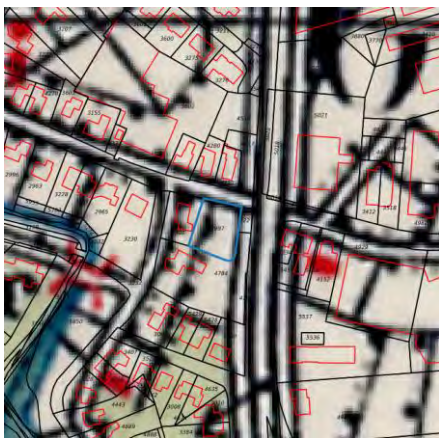
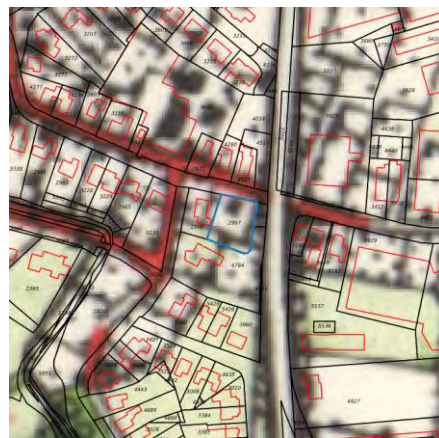
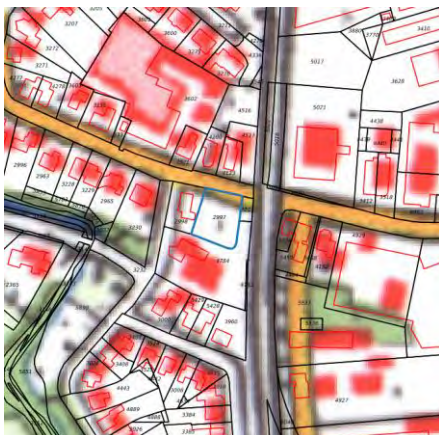
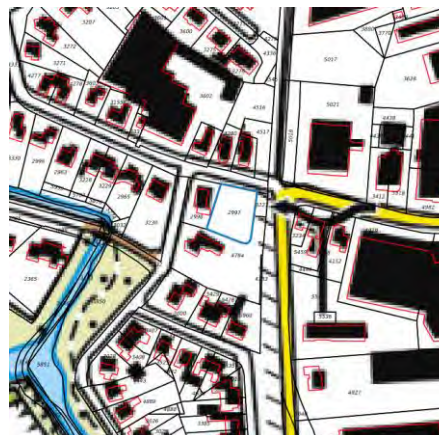
Uit historisch kaartmateriaal is gebleken dat het perceel in ieder geval tussen 1955 en 1963 bebouwd is geweest.

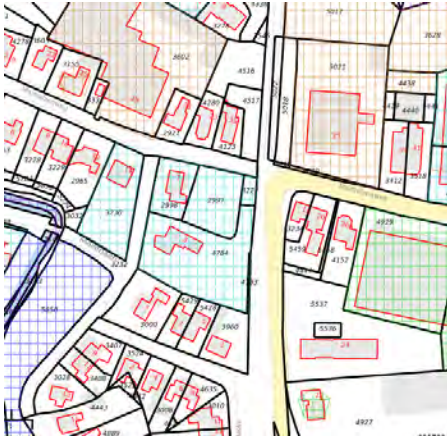
Figuur 6: Weergave bodemloket.nl

Uit informatie van het bodemloket blijkt dat er historische activiteiten van het perceel bekend zijn. Het betreft het voormalige vrieshuis gevestigd aan het Laantje van Lasonder 1.

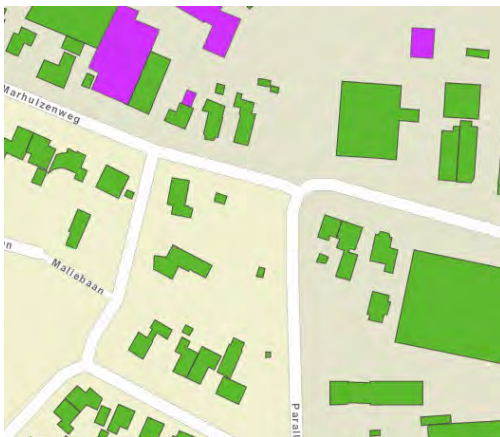
Figuur 7: Weergave asbestkansenkaart

Bij het vooronderzoek zijn geen gegevens naar voren gekomen die kunnen duiden op de aanwezigheid van asbest op of in de bodem van de onderzoekslocatie. Volgens de asbestdakenkaart van de provincie Gelderland heeft de locatie geen verwachtingskans op het voorkomen van asbest.

Derhalve is de locatie onverdacht op het voorkomen van asbest in de bodem.

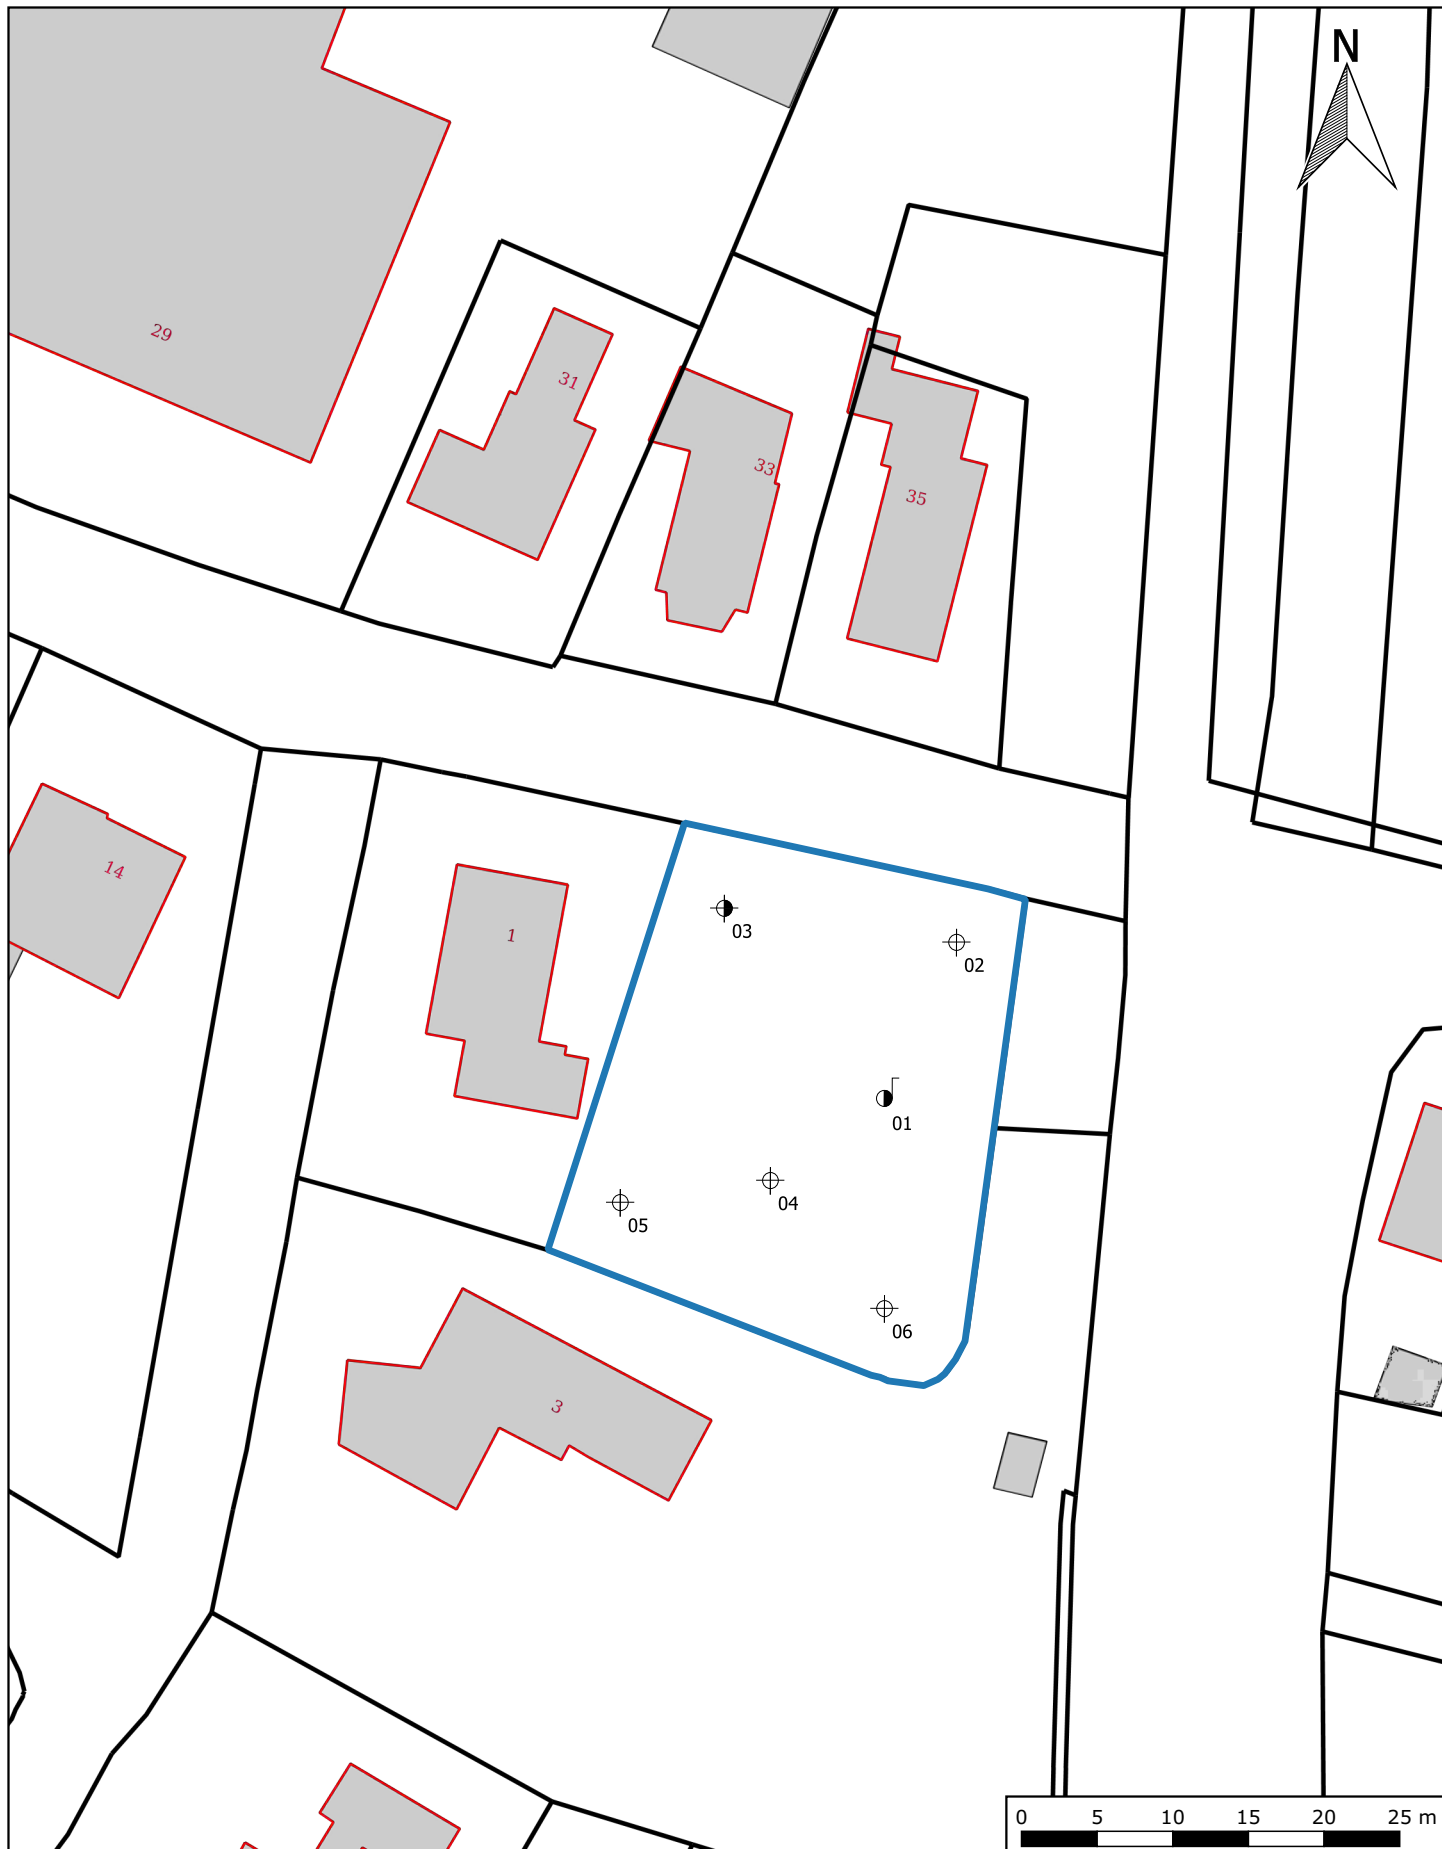
## Situatietekening met monsternamepunten

De veldwerkzaamheden zijn uitgevoerd op 22 oktober 2019 en op 30 oktober 2019 is de peilbuis bemonsterd. Op de tekening in bijlage 3 staan de diverse boringen weergegeven.

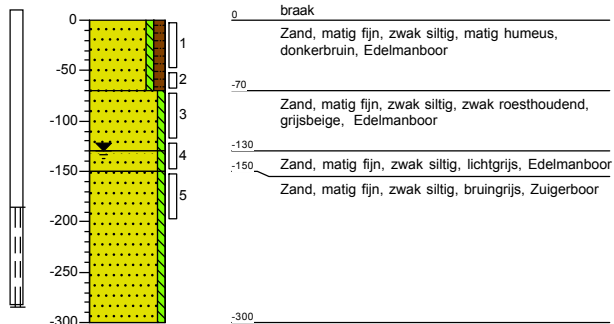
## Boring: 01

De bovengrond bestaat overwegend uit donkerbruin, matig fijn zand. Daaronder bestaat de ondergrond overwegend uit bruin grijs, matig fijn zand. De complete omschrijvingen van de boorprofielen staan vermeld in bijlage 4.
