## Verkennd Bodemonderzoek

Project: 2021-111

Locatie: Heemselerweg 1 te Marienvelde

Datum: 10 juni 2021

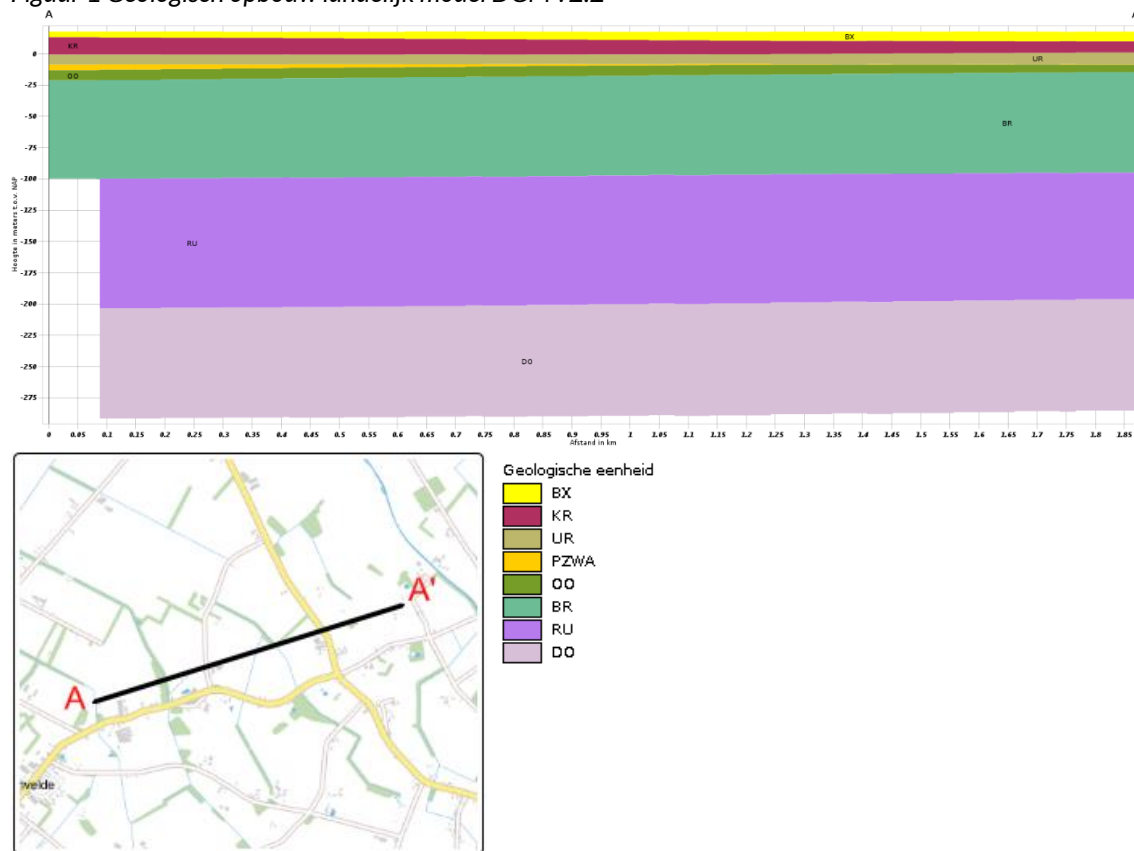
Figuur 1 Geologisch opbouw landelijk model DGM v2.2

De regionale geohydrologische bodemopbouw is weergegeven in onderstaande figuur.

De boorlocatie bevindt zich circa 17,5 meter boven NAP. De regionale grondwaterstroming is noordwestelijk.

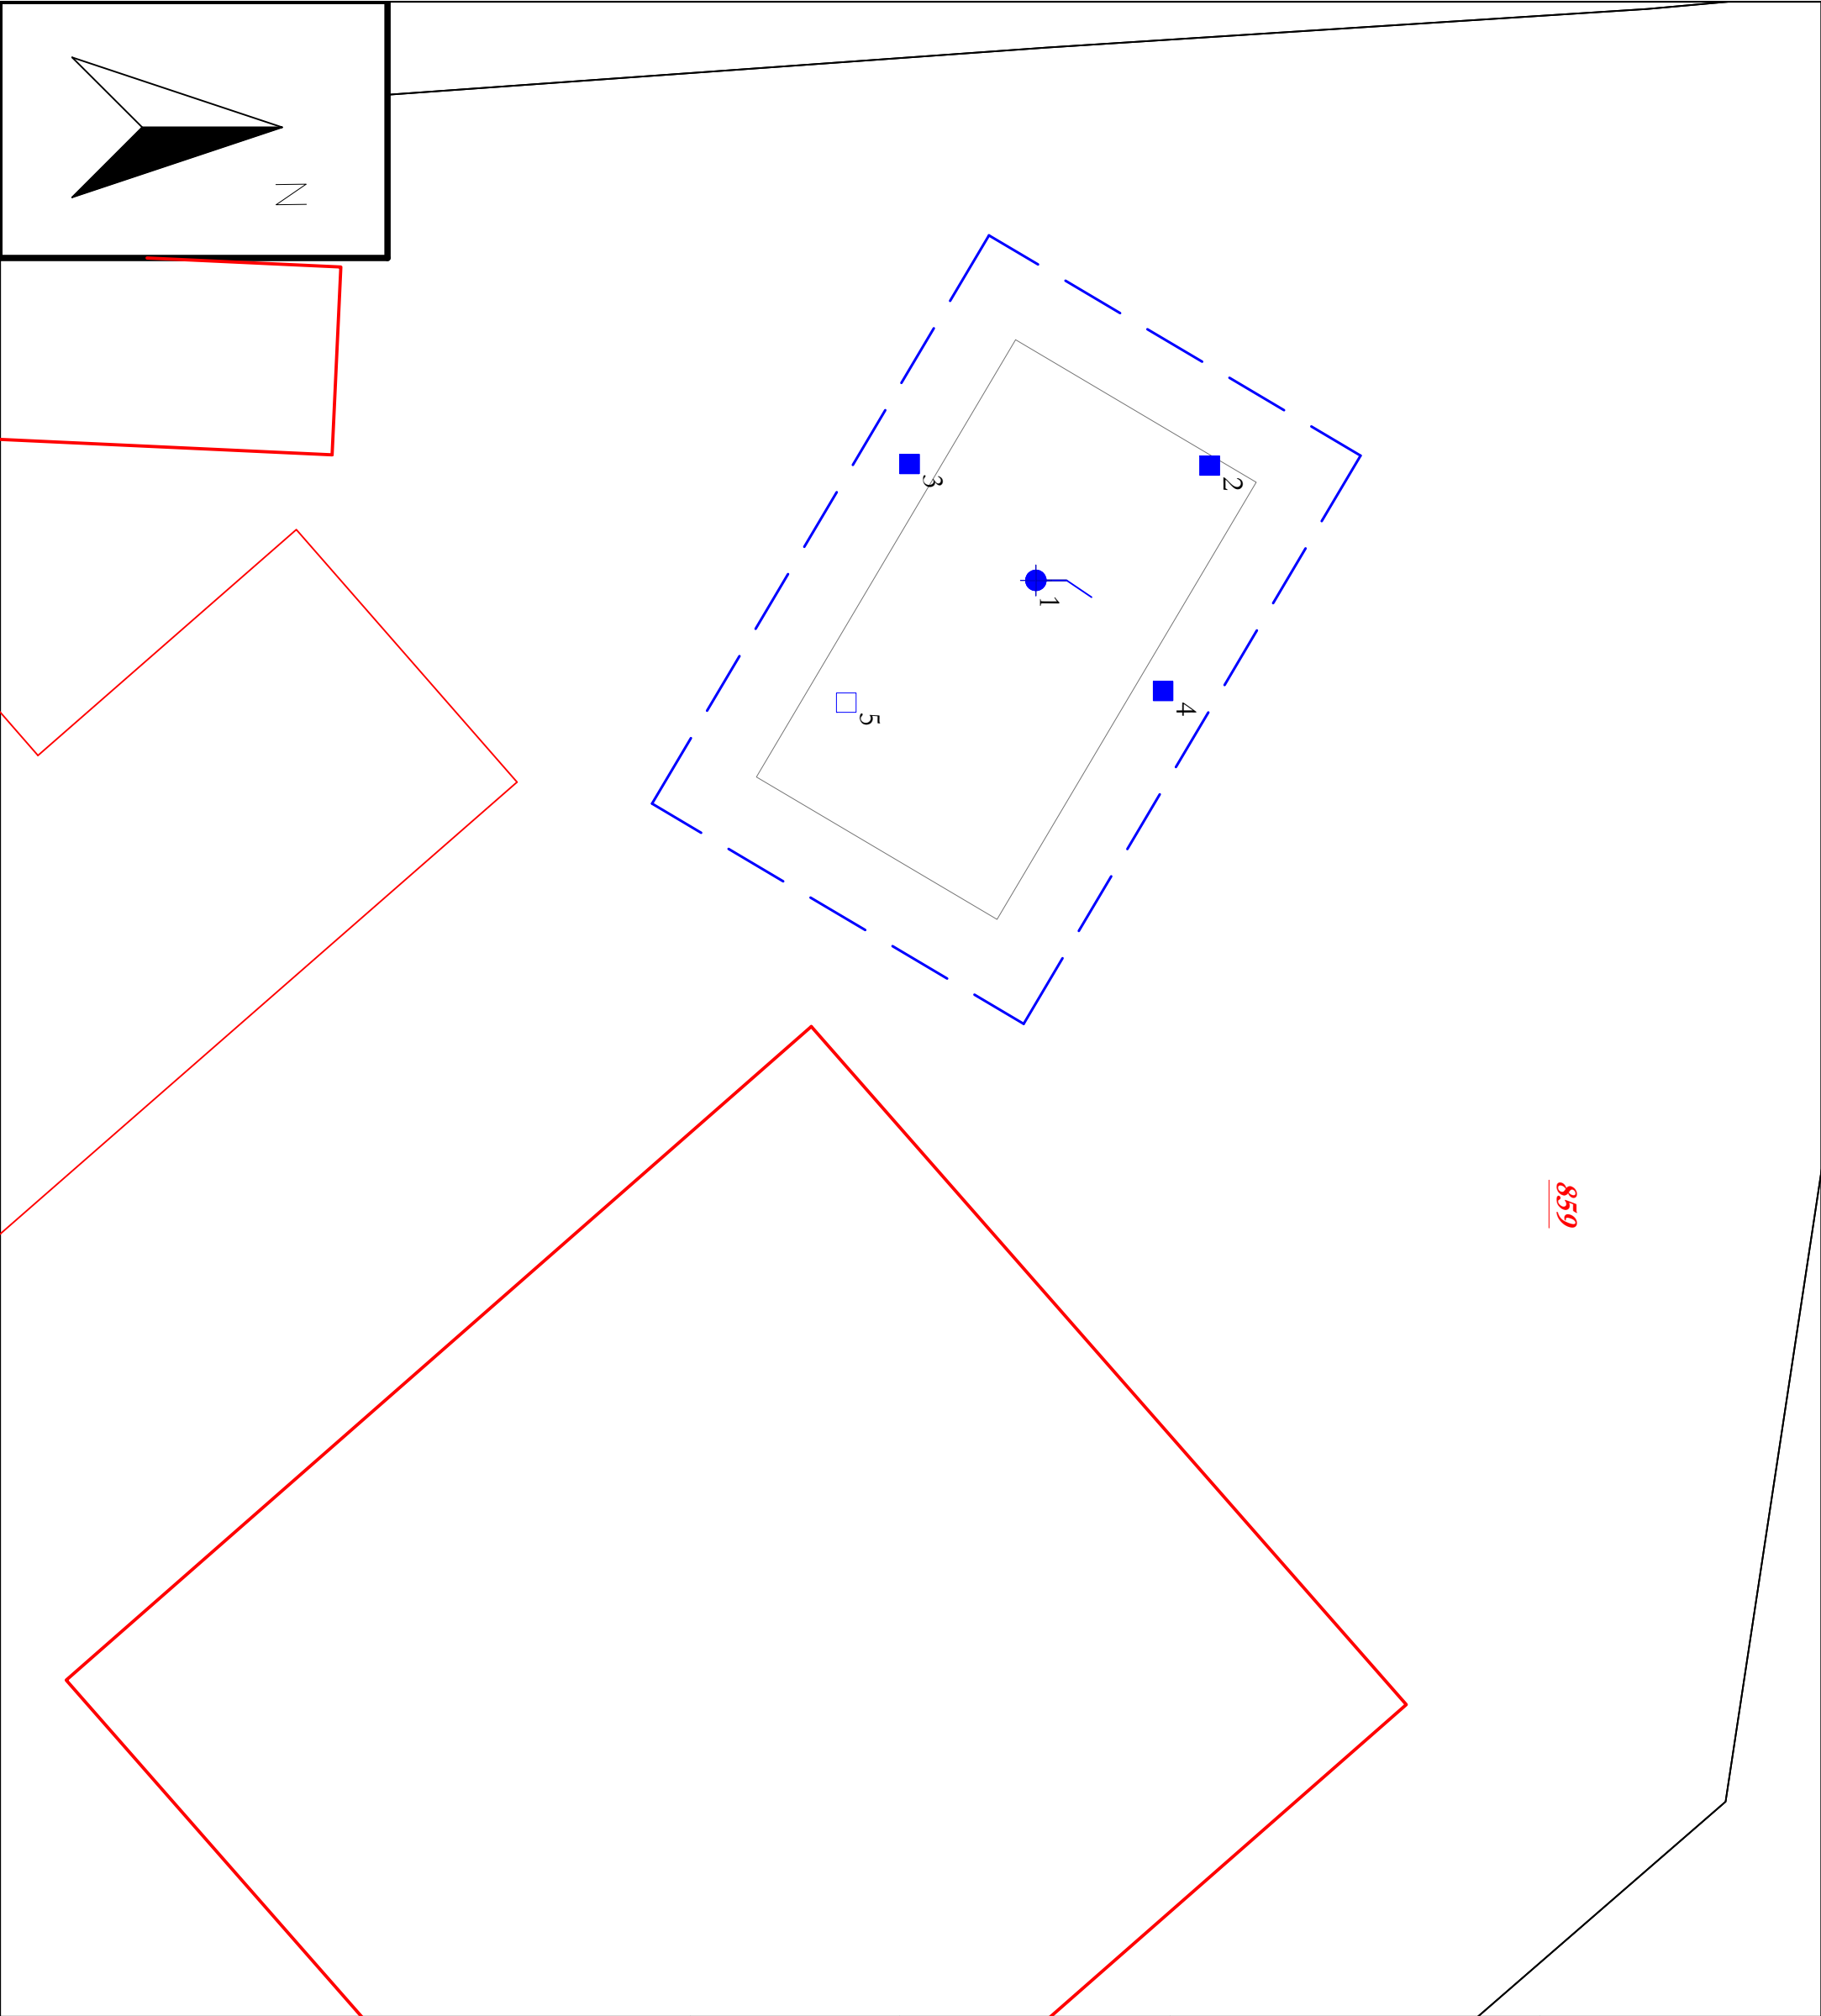
Overzichtstekening boorpunten

De veldwerkzaamheden zijn uitgevoerd op 26 mei 2021 (plaatsing peilbuis en monsternamen grond), 2 en 6 juni 2021 (monsternamen grondwater). De positie van de boorlocaties zijn weergegeven in bijlage III.

Peilbuis

Boring tot 0.5 m -mv

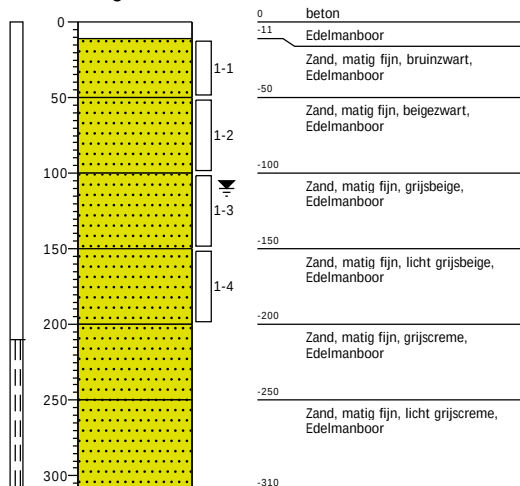
### Boring: 1

Datum: 26-5-2021  
GWS: 110

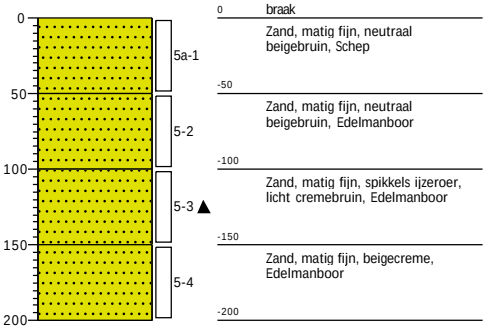
Boring: 5

| Boring/Gat | Diepte boring (m -mv) | Traject (m -mv) | Grondsoort | Waargenomen bijzonderheden |
|---|---|---|---|---|
| 5 | 2,00 | 1,00 - 1,50 | Zand | spikkels ijzeroer |

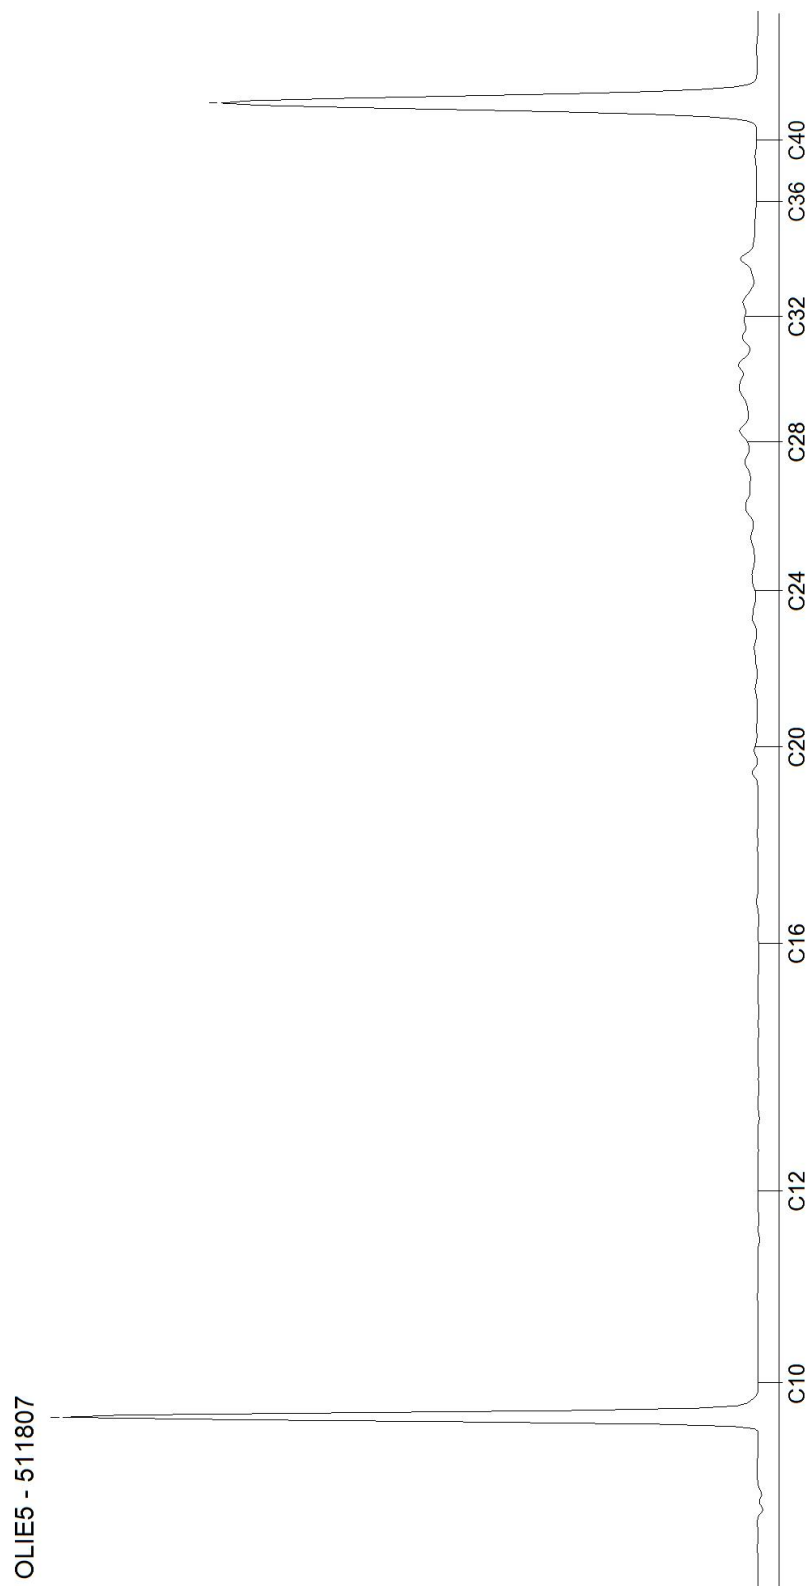
**Monster beschrijving: BM1**

In zowel het bovengrondmengmonster (BM1) als in het ondergrondmengmonster (OM1) zijn geen verhogingen aangetroffen. In het grondwatermonster Pb1 is een sterke verhoging barium aangetroffen.

CHROMATOGRAM for Order No. 1048511, Analysis No. 511807, created at 28.05.2021 08:49:41

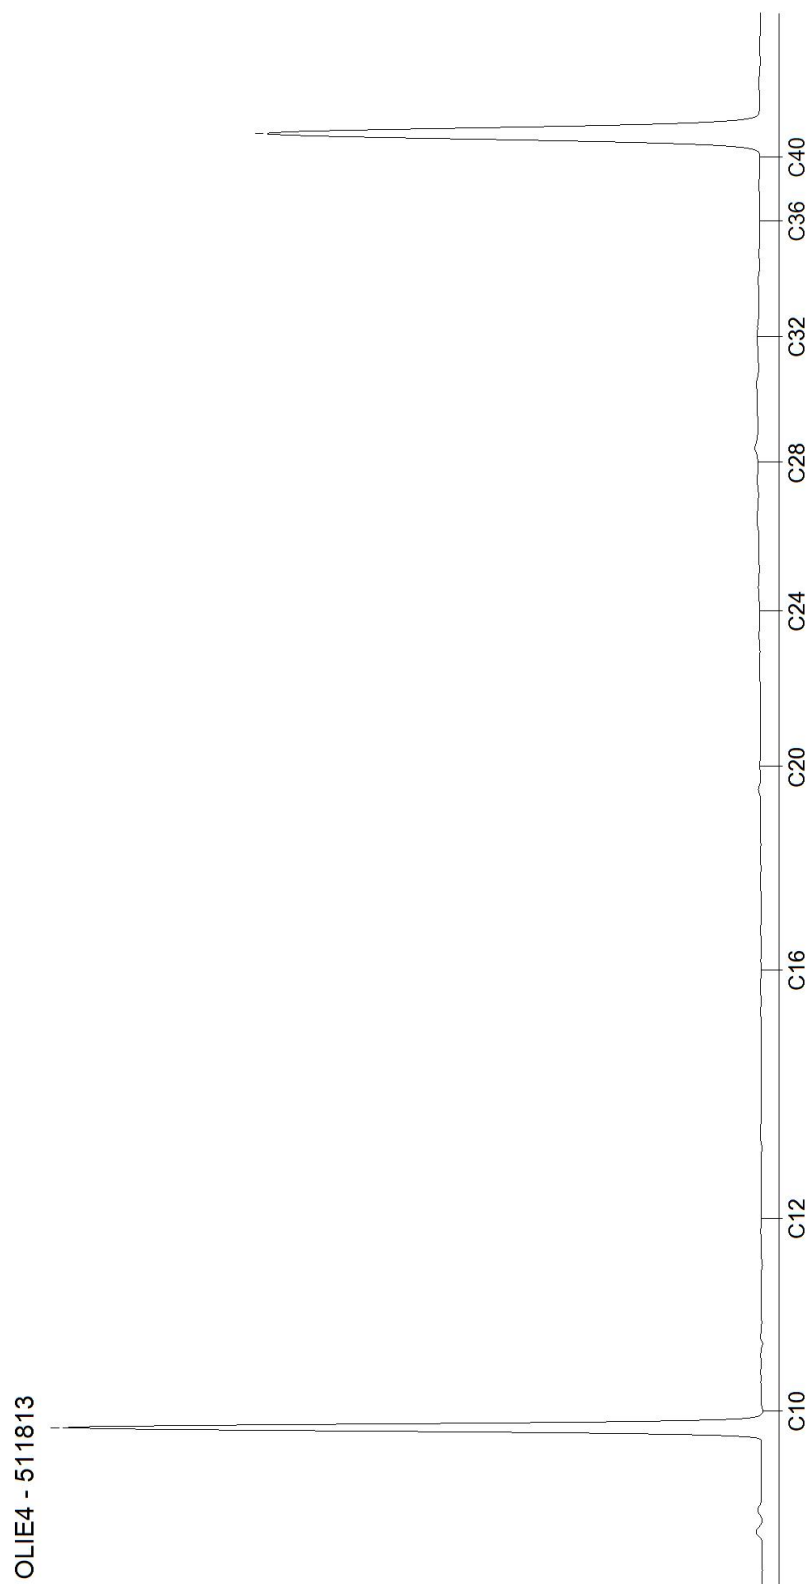
**Monster beschrijving: OM1**

CHROMATOGRAM for Order No. 1048511, Analysis No. 511813, created at 31.05.2021 10:23:34

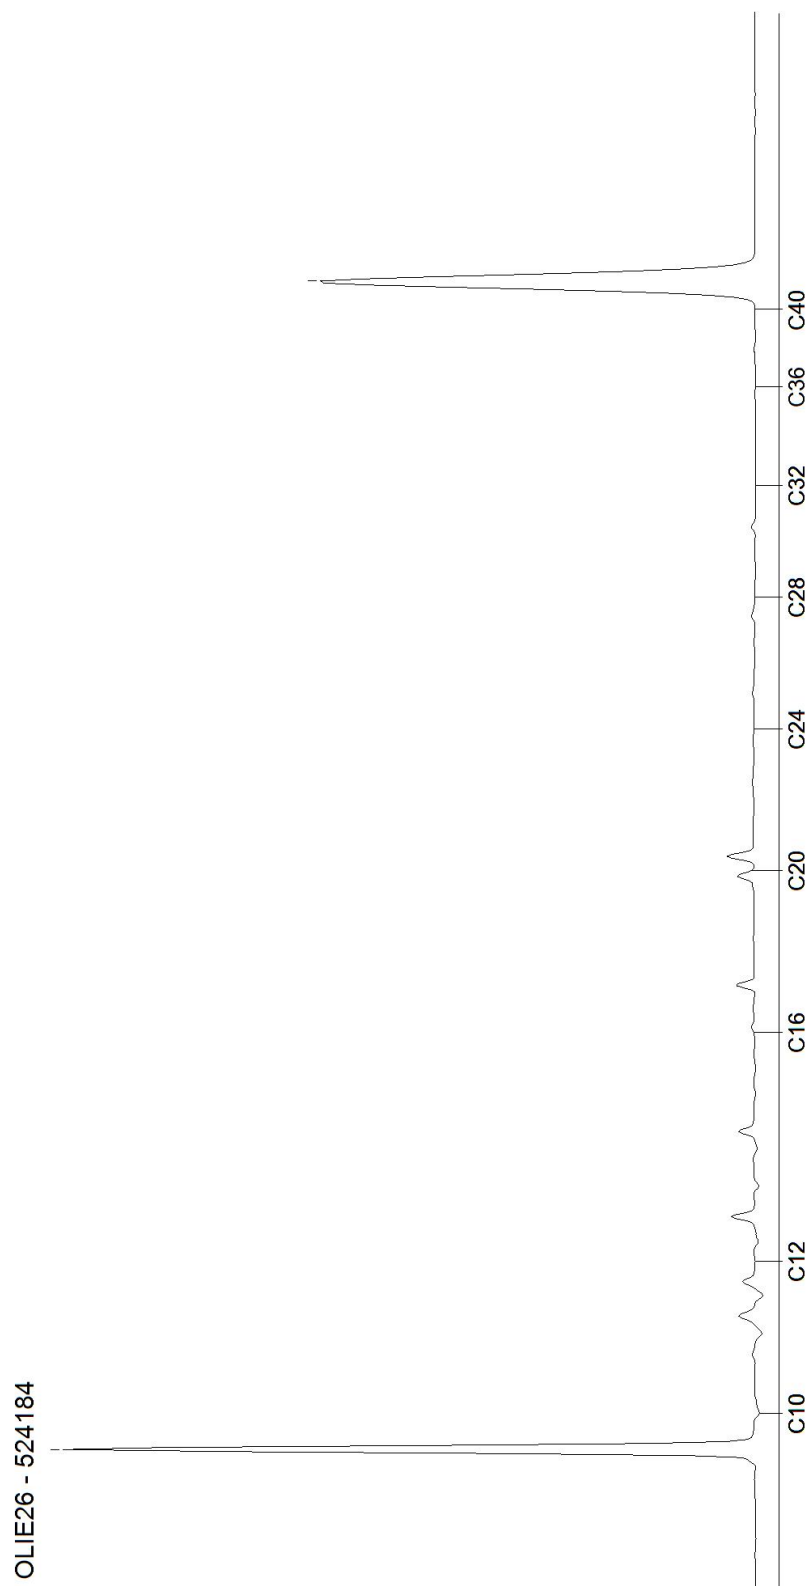
**Monster beschrijving: Pb1**

De sterke verhoging barium in het grondwater geeft formeel aanleiding tot het uitvoeren van een nader onderzoek. Deels is dit nader onderzoek reeds uitgevoerd door middel van her-bemonstering van de bestaande peilbuis.

CHROMATOGRAM for Order No. 1050959, Analysis No. 524184, created at 07.06.2021 07:01:44
