## Nader bodemonderzoek

Veldpapenweg 1-3 te Groenlo

| Projectnummer | MT-230153 |

| Datum | 30 mei 2023 |

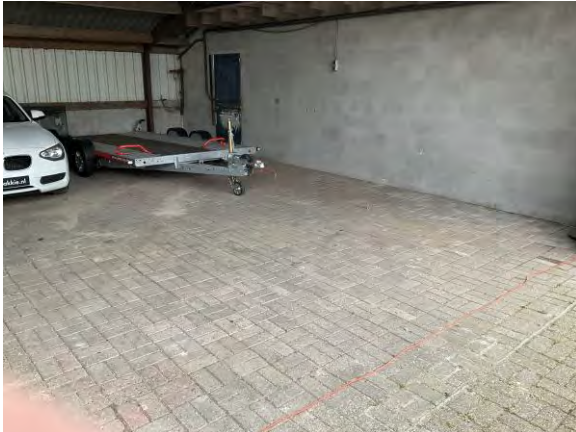
Figuur 1: Overzichtsfoto

De onderzoekslocatie is gelegen in het centrum van Groenlo. Het perceel is in gebruik geweest door een bouwbedrijf. De initiatiefnemer heeft de locatie aangekocht.

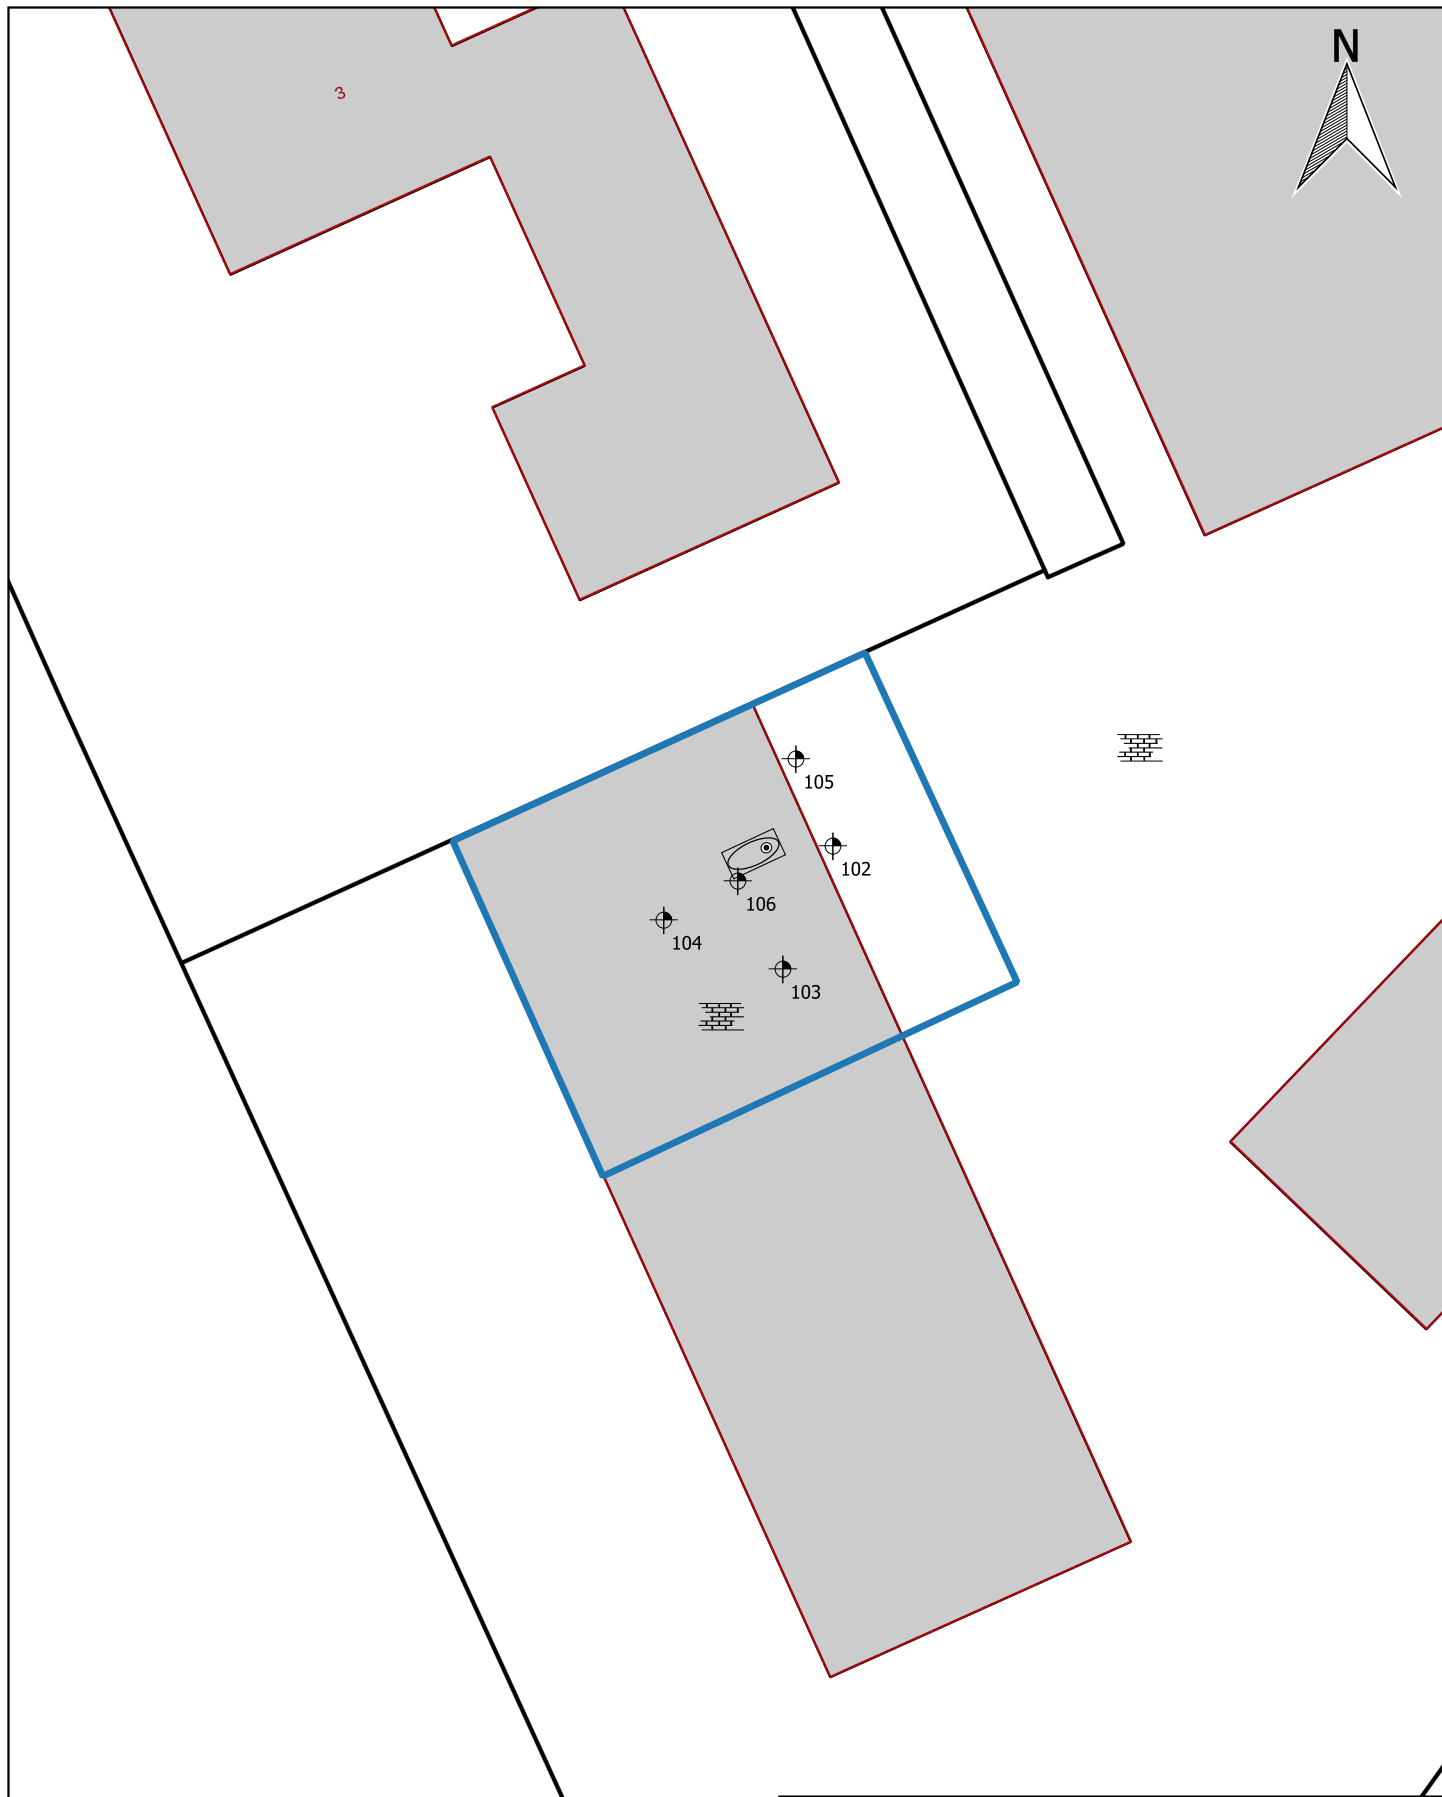
#### **SITUATIETEKENING MET MONSTERNAMEPUNTEN**

De veldwerkzaamheden zijn uitgevoerd op 5 mei 2023. Op de tekening in bijlage 3 staan de diverse boringen weergegeven. Omwille van de aanwezige vloer ten noorden van de voormalige tanklocatie is boring 105 naar buiten tegen de gevel verplaatst. Gezien zich aan de noordkant een muur bevindt wordt aangenomen dat eventuele verontreiniging tot aan deze muur is verspreid.

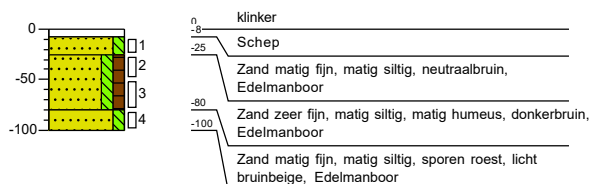
## Boring: 103

De bovengrond bestaat overwegend uit donkerbruin, zeer fijn zand. Daaronder bestaat de ondergrond overwegend uit lichtbruinbeige, matig fijn zand. De complete omschrijvingen van de boorprofielen staan vermeld in bijlage 4.

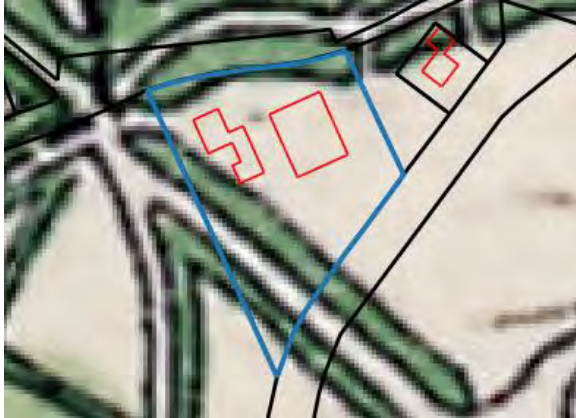
Uit historisch kaartmateriaal is gebleken dat de locatie in het verleden altijd in gebruik is geweest ten behoeve van agrarische- /natuurdoeleinden. Het perceel is vanaf 1991 bebouwd is geraakt. In 2001 is de bebouwing uitgebreid.

Figuur 2: Historische kaart 1900

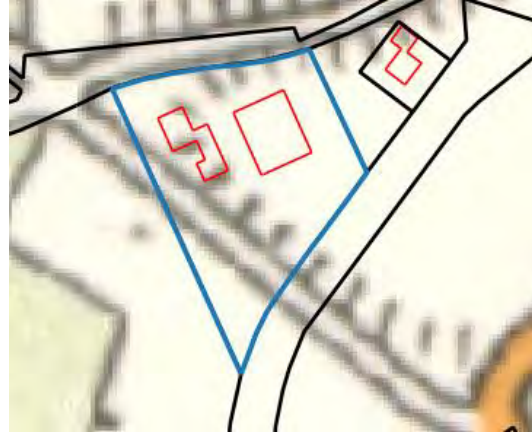
Figuur 3: Historische kaart 1965

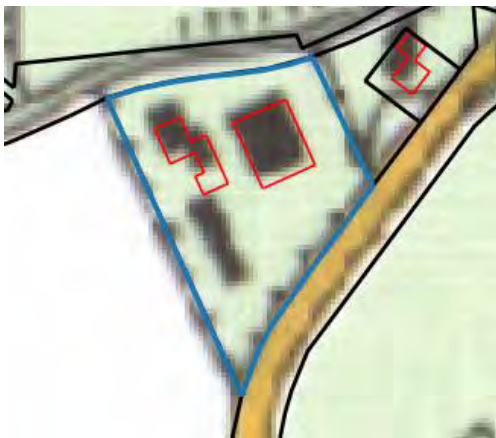
Figuur 4: Historische kaart 1995

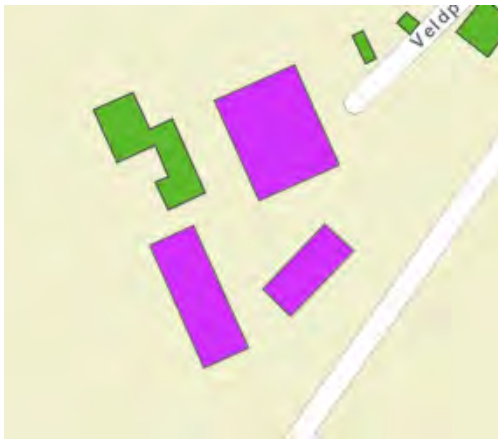
Derhalve is de locatie deels verdacht op het voorkomen van asbest in de bodem.

Figuur 7: Weergave asbestkansenkaart

Teneinde een uitspraak te kunnen doen over de concentratie aan asbest wordt direct op het gehele terrein een verkennend asbestonderzoek uitgevoerd conform de NEN 5707.
