## Verkennend bodem- en asbestonderzoek

Steenkampweg 4 te Vragender

MM22139

23-6-2023

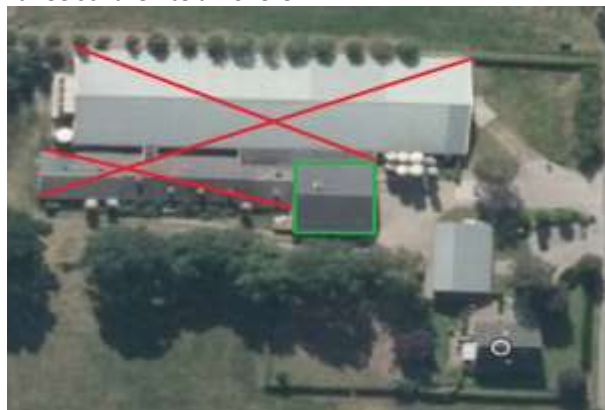
Figuur 2: Toekomstige situatie

De onderzoekslocatie is gelegen in het buitengebied van Vragender. De onderzoekslocatie bestaat in de huidige situatie uit een agrarisch perceel, er bevindt zich een woning en bijgebouwen op het perceel. De initiatiefnemer is voornemens de bestemming te wijzigen naar 'wonen' en twee schuren te amoveren.

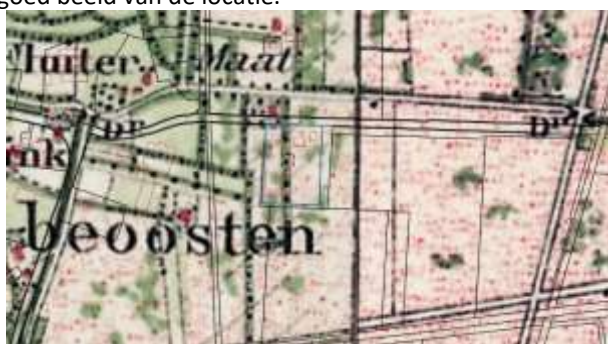
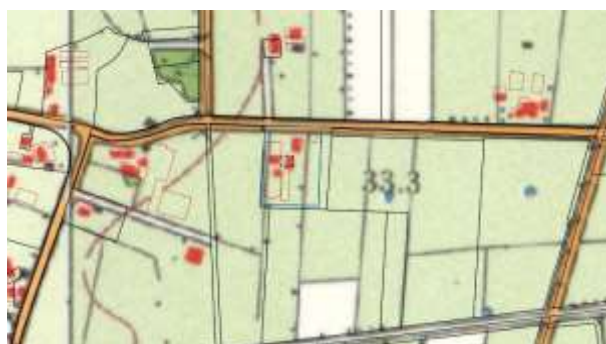
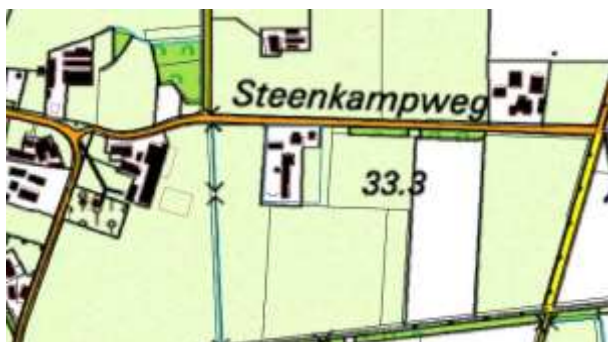
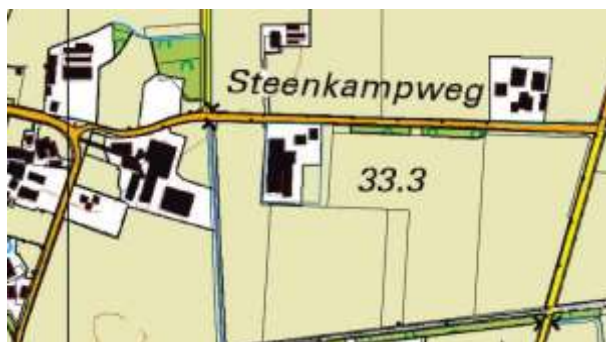
Uit historisch kaartmateriaal is gebleken dat de onderzoekslocatie voor 1900 bebouwd is geraakt. Vanaf 2011 is de huidige bebouwing weergegeven. De historische kaarten uit 1900 is enigszins verschoven en geeft geen geheel goed beeld van de locatie.

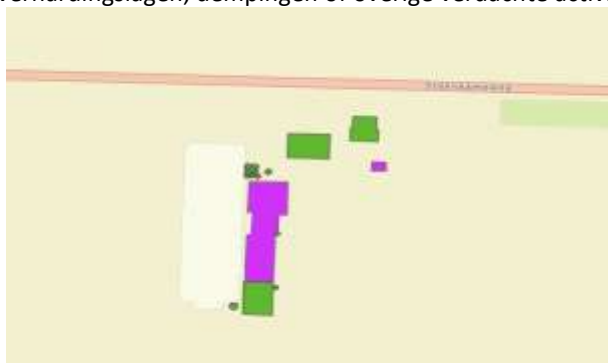
Figuur 8: Weergave asbestdakenkaart

Volgens de asbestdakenkaart van de provincie Gelderland is de locatie verdacht (paars) op het voorkomen van asbesthoudende dakplaten. Op de onderzoekslocatie zijn geen gegevens bekend omtrent eventuele verhardingslagen, dempingen of overige verdachte activiteiten.

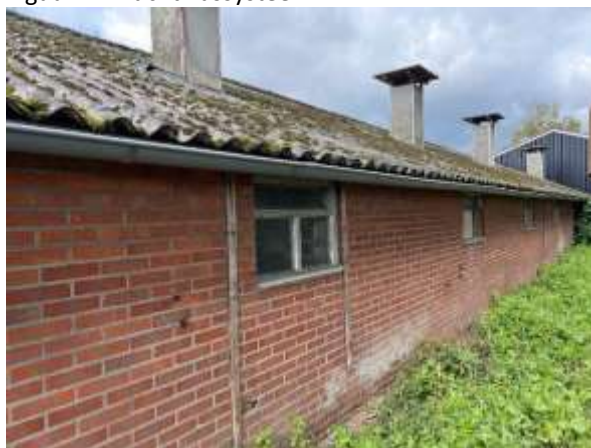
Figuur 14: Dakgoot bebouwing

De schuren hebben asbestverdachte golfdakplaten. De platen zijn voor zover waarneembaar niet ernstig beschadigd. Het regenwater wordt opgevangen door dakgoten. Hierdoor is de besmetting van het maaiveld zeer klein.

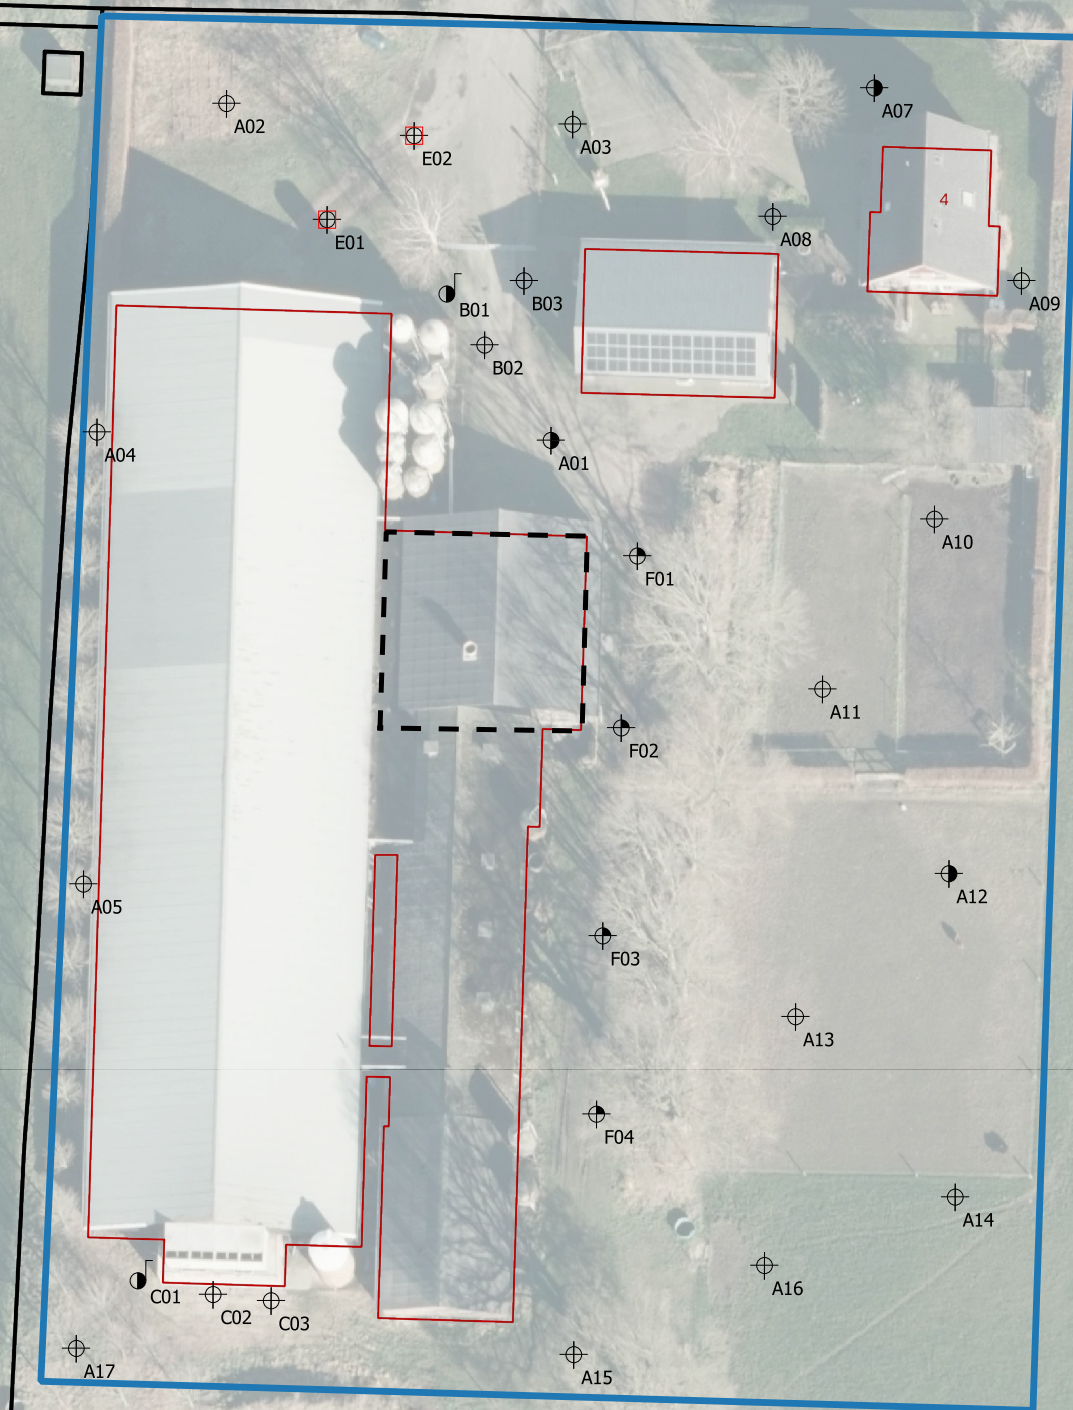
### Situatietekening met monsternamepunten

De veldwerkzaamheden zijn uitgevoerd op 18 en 19-08-2022 op 28-09-2022 zijn de peilbuizen bemonsterd. Op de tekening in bijlage 3 staan de diverse boringen weergegeven. Tijdens het opstellen van het boorplan is rekening gehouden met de doelstellingen en de richtlijnen, welke geformuleerd zijn in de inleiding. Daarnaast is rekening gehouden met de onderzoeksprotocollen en de ligging van kabels en leidingen.

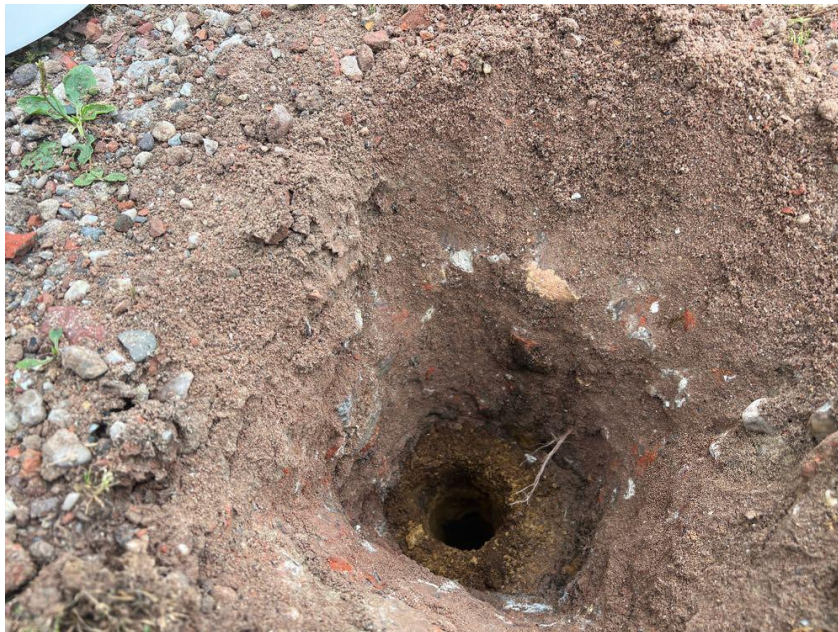
meetpunt E02

| Locatie | Boring | Diepte boring (m -mv) | Traject (m -mv) | Waargenomen bijzonderheden |
|---|---|---|---|---|
| E) puinverharding | E02 | 1,00 | 0,00 - 0,50 | Volledig menggranulaat |

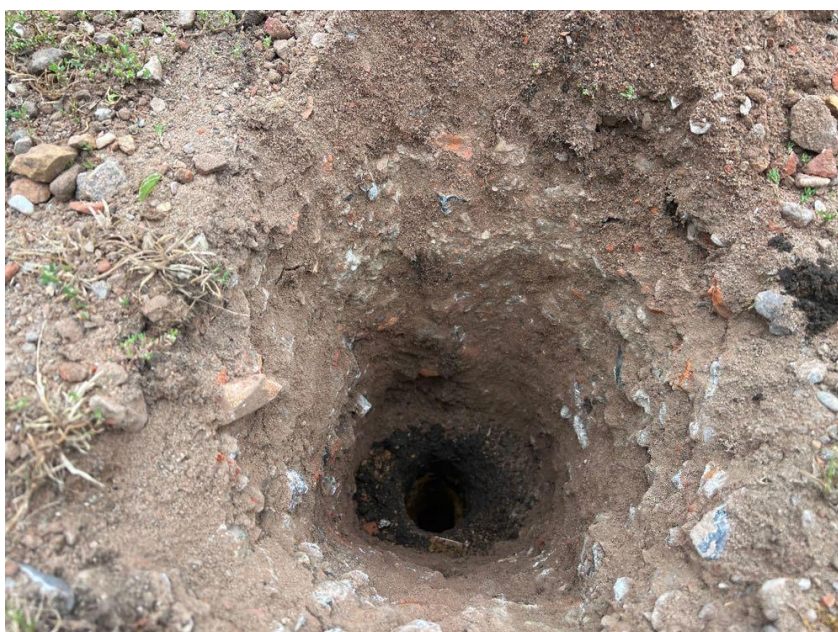
meetpunt E01

| Locatie | Boring | Diepte boring (m -mv) | Traject (m -mv) | Waargenomen bijzonderheden |
|---|---|---|---|---|
| E) puinverharding | E01 | 1,00 | 0,00 - 0,50 | Volledig menggranulaat |

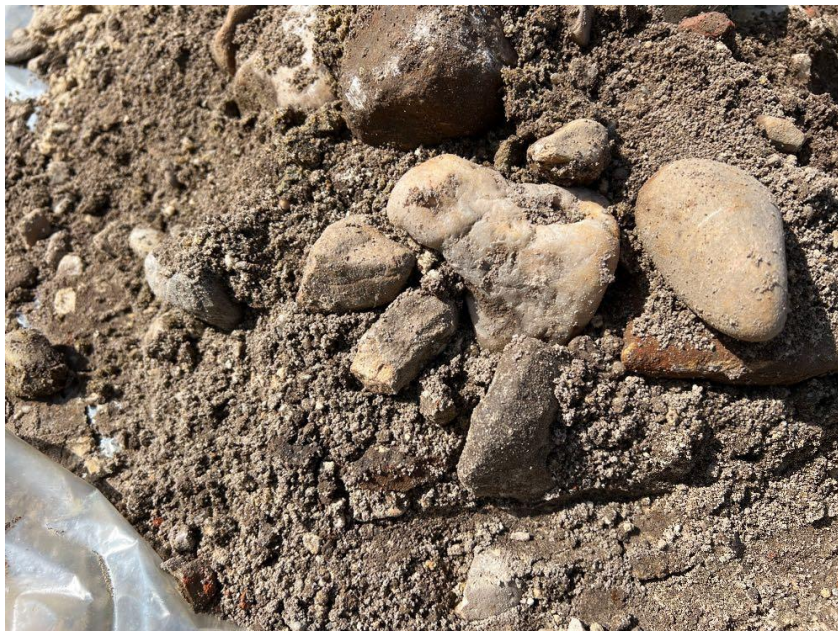
| Locatie | Boring | Diepte boring (m -mv) | Traject (m -mv) | Waargenomen bijzonderheden |
|---|---|---|---|---|
| A) bestemmingsplan | A01 | 2,00 | 0,20 - 0,50 | Sporen baksteen en sterk keien |

meetpunt A01, laag 20-50, bijz. undefined
