## Verkennd bodemonderzoek

### Roldersweg 17 te Zieuwent

MM23138

Montferland Milieu B.V.

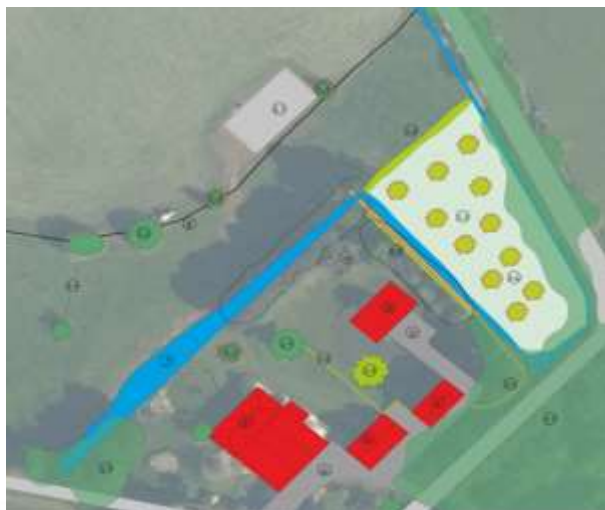
Figuur 2: Toekomstige situatie

De onderzoekslocatie is gelegen in het buitengebied van Zieuwent. De onderzoekslocatie bestaat in de huidige situatie uit een woonperceel, er bevindt zich een woning en bijgebouw op het perceel. De initiatiefnemer is voornemens nieuwbouw op het perceel te realiseren.

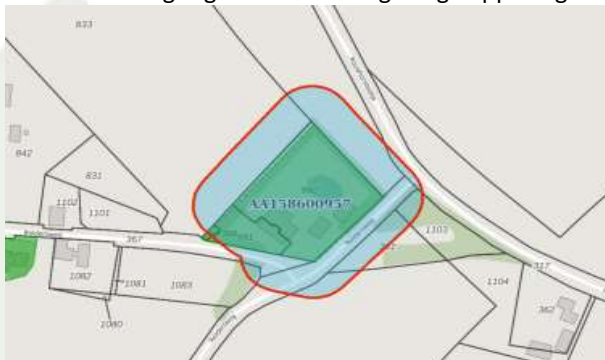
Figuur 7: Weergave omgevingsrapportage

Uit informatie van het provinciaal informatiesysteem blijkt dat er tot 1996 een ondergrondse HBO-tank op de locatie aanwezig is geweest. De omgevingsrapportage is opgenomen in bijlage 9.

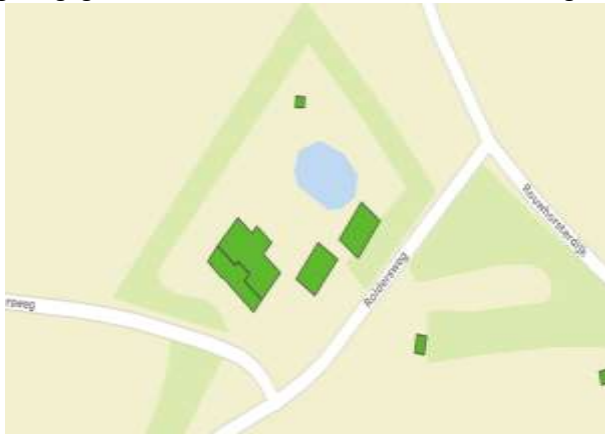
Figuur 8: Weergave asbestdakenkaart

Volgens de asbestdakenkaart van de provincie Gelderland is de onderzoekslocatie onverdacht (groen) op het voorkomen van asbesthoudende dakplaten. Bij het vooronderzoek zijn verder geen gegevens naar voren gekomen die kunnen duiden op de aanwezigheid van asbest op of in de bodem van de onderzoekslocatie. Er zijn geen gegevens bekend omtrent eventuele verhardingslagen, dempingen of verdachte activiteiten.

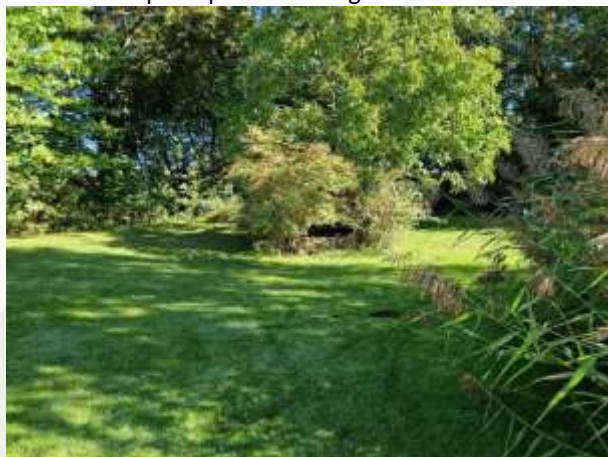
Figuur 11: Nieuwbouwlocatie

Bij de locatie inspectie zijn geen bijzonderheden waargenomen. De onderzoekslocatie werd aangetroffen zoals op basis van het vooronderzoek kon worden verwacht. Zowel het ontluichtings,- als vulpunt is in de huidige situatie niet op het perceel waargenomen. De locatie van de ondergrondse HBO-tank blijft onbekend.

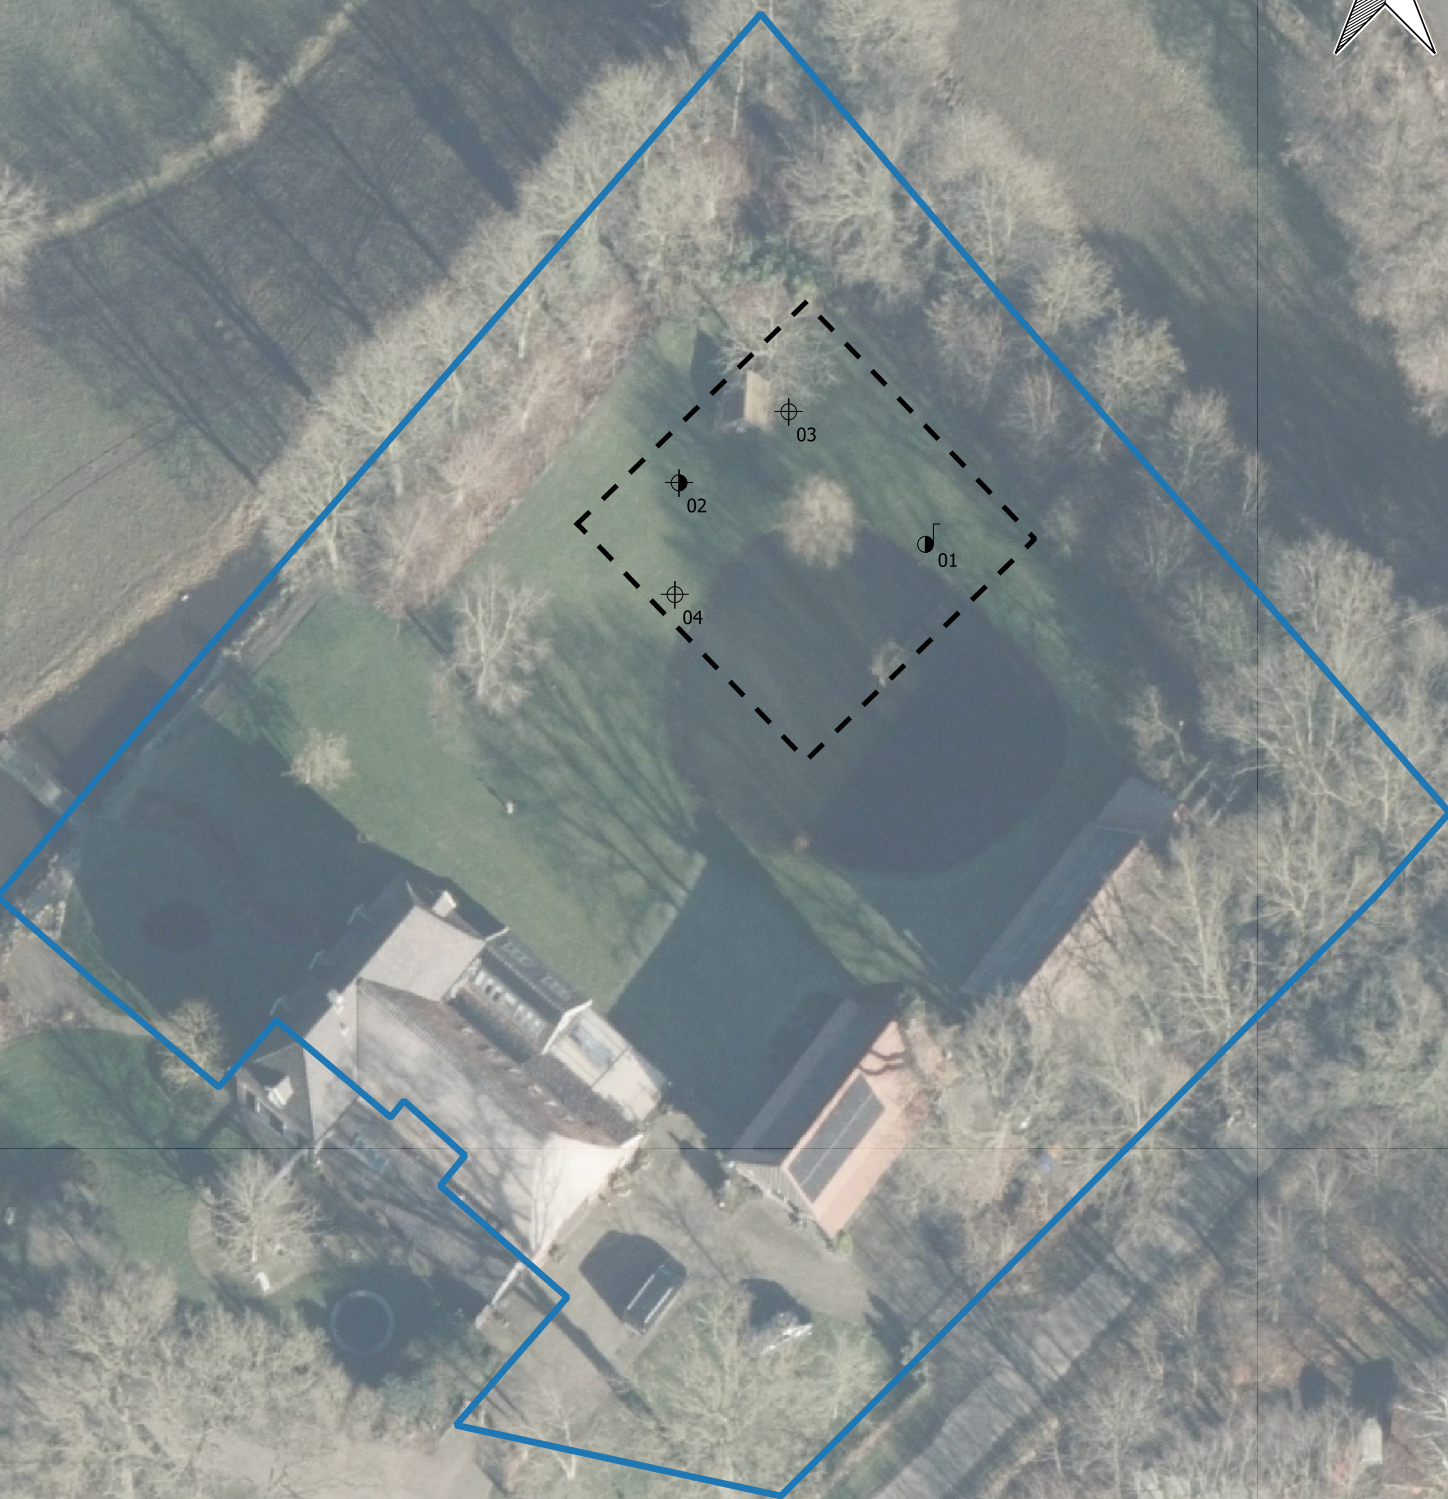
### Situatietekening met monsternamepunten

De veldwerkzaamheden zijn uitgevoerd op 06-09-2023 en op 14-09-2023 is de peilbuis bemonsterd. Op de tekening in bijlage 3 staan de diverse boringen weergegeven.
