# Rapportage verkennend bodemonderzoek en verkenkend onderzoek asbest in bodem en puin

## Rapenburgsestraat 33 te Lichtenvoorde

| <b>Rapportnummer</b> | 7450.006 |
| <b>Datum</b> | 4 februari 2019 |

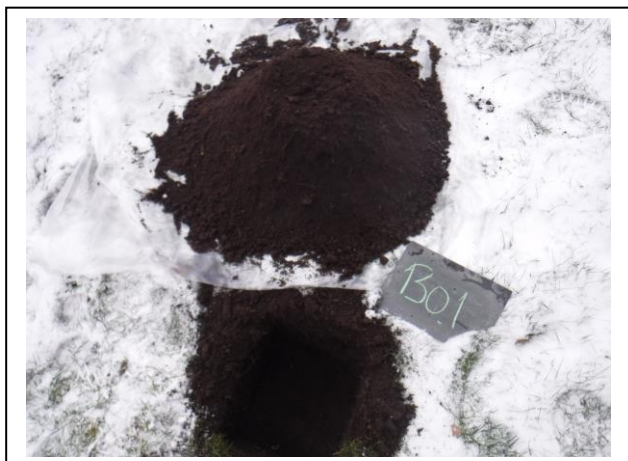
Foto 1. Asbestinspectiegat B01

Tijdens de werkzaamheden zijn er zintuiglijk (fractie > 20 mm) geen asbestverdachte materialen aangetroffen.

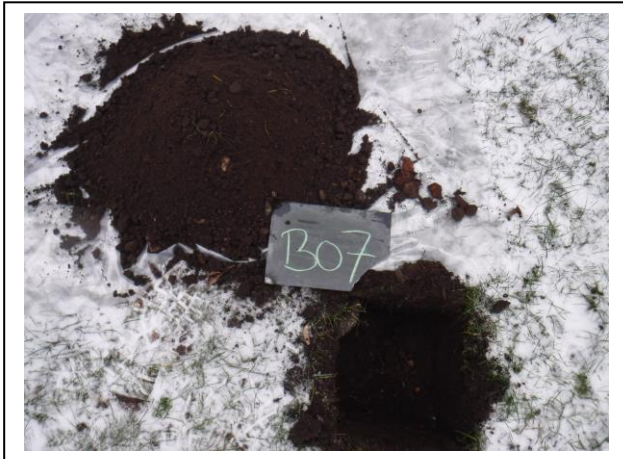
Foto 7. Asbestinspectiegat B07

| Gat/boring | Einddiepte (m -mv) | Traject (m -mv) | Waargenomen verontreinigingen |
|---|---|---|---|
| B07 | 1,0 | 0,0-0,6 | zwak baksteenhoudend |

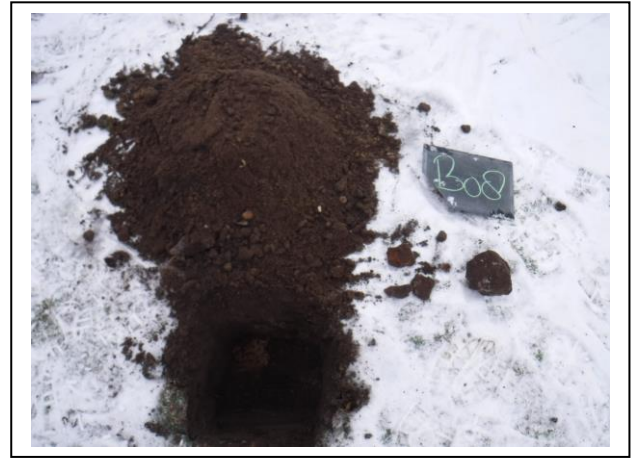
Foto 8. Asbestinspectiegat B08

| Gat/boring | Einddiepte (m -mv) | Traject (m -mv) | Waargenomen verontreinigingen |
|---|---|---|---|
| B08 | 0,6 | 0,2-0,6 | matig baksteenhoudend (oud baksteen) |

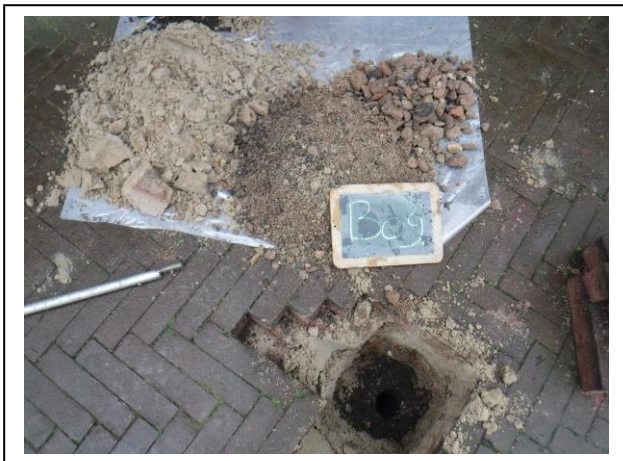
Foto 9. Asbestinspectiegat B09

| Gat/boring | Einddiepte (m -mv) | Traject (m -mv) | Waargenomen verontreinigingen |
|---|---|---|---|
| B09 | 2,0 | 0,2-0,4 | volledig puin, gebroken puin fundatielaag |
| | | 1,3-2,0 | zwak baksteenhoudend (oud baksteen) |

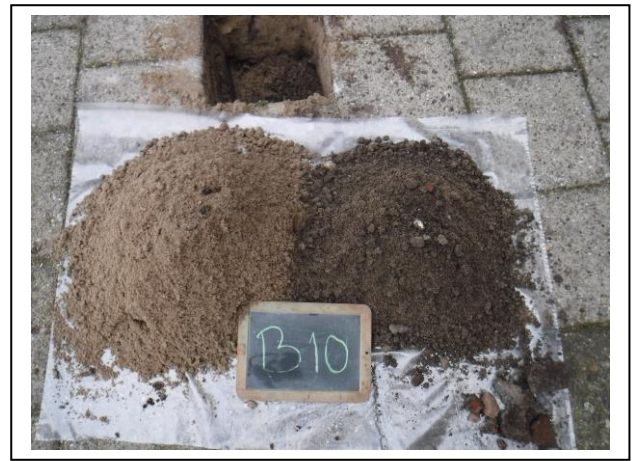
Foto 10. Asbestinspectiegat B10

| Gat/boring | Einddiepte (m -mv) | Traject (m -mv) | Waargenomen verontreinigingen |
|---|---|---|---|
| B10 | 1,0 | 0,2-0,8 | zwak baksteenhoudend, resten kolengruishoudend (geroerde laag) |

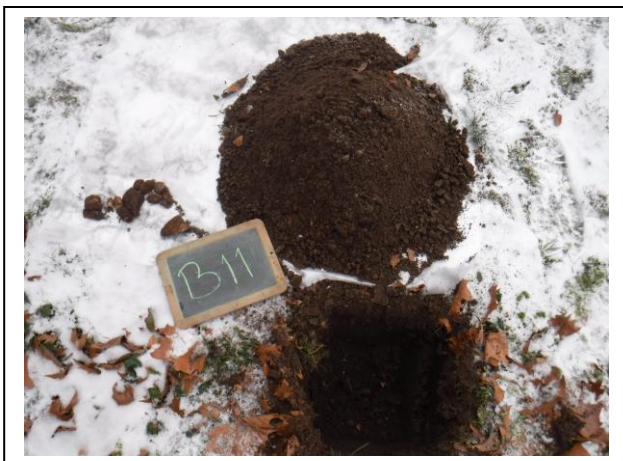
Foto 11. Asbestinspectiegat B11

| Gat/boring | Einddiepte (m -mv) | Traject (m -mv) | Waargenomen verontreinigingen |
|---|---|---|---|
| B11 | 1,2 | 0,0-0,4 | zwak baksteenhoudend |

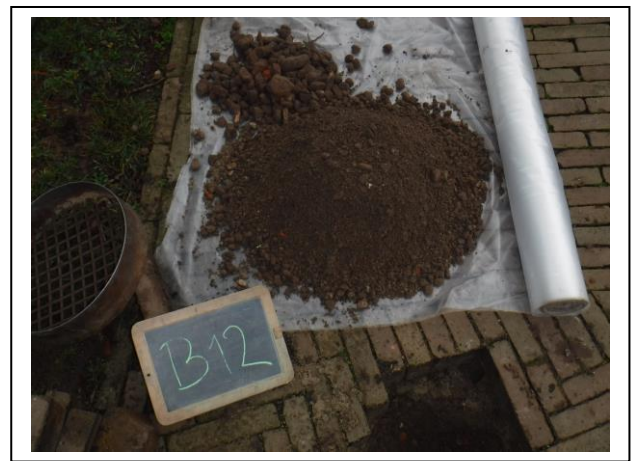
Foto 12. Asbestinspectiegat B12

| Gat/boring | Einddiepte (m -mv) | Traject (m -mv) | Waargenomen verontreinigingen |
|---|---|---|---|
| B12 | 1,0 | 0,12-0,4 | volledig puin (baksteen en beton), gebroken puin fundatielaag |
