## Verkennd bodemonderzoek

Dijkstraat te Lichtenvoorde

| Projectnummer | MT-200385 |

| Datum | 18 december 2020 |

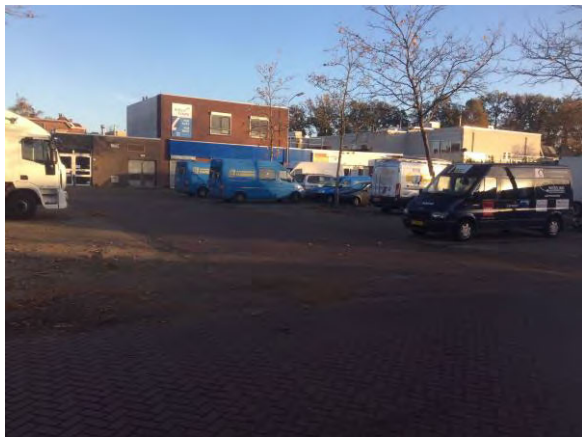
**Figuur 1: Overzichtsfoto**

De onderzoekslocatie is gelegen in het centrum van Lichtenvoorde. De onderzoekslocatie bestaat in de huidige situatie uit diverse bedrijfspanden en een parkeerplaats. De initiatiefnemer is voornemens nieuwbouw op het perceel te realiseren. Hierbij komt een bestemmingsplanwijziging ter plaatse.

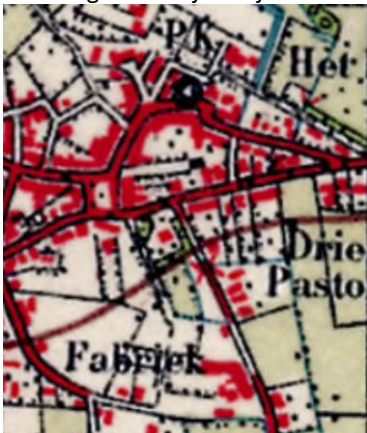
Figuur 2: Historische kaart 1950

Uit historisch kaartmateriaal is gebleken dat de onderzoekslocatie vanaf 1920 bebouwd is geraakt. Gedurende de navolgende 60 jaar zijn steeds meer gebouwen gerealiseerd.

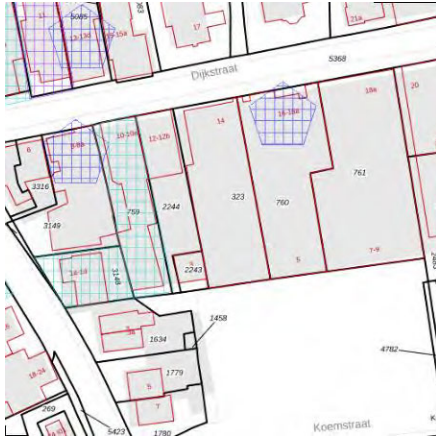
Figuur 6: Weergave bodemloket.nl

Uit informatie van het bodemloket blijkt dat er historische activiteiten van het perceel bekend zijn. Het betreft de in § 2.3 beschreven activiteiten en voorgaande bodemonderzoeken welke in § 2.5 worden beschreven.

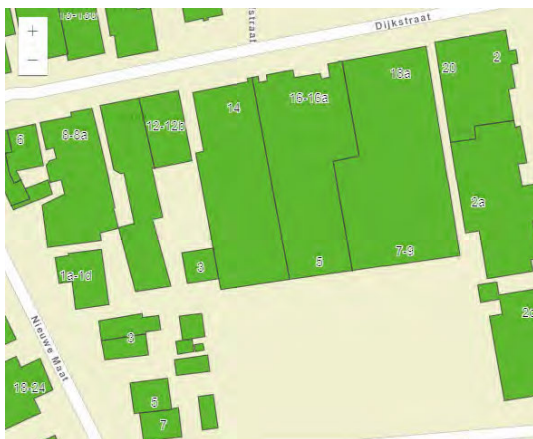
Figuur 7: Weergave asbestkansenkaart

Bij het vooronderzoek zijn geen gegevens naar voren gekomen die kunnen duiden op de aanwezigheid van asbest op of in de bodem van de onderzoekslocatie. Volgens de asbestkansenkaart van de provincie Gelderland heeft de locatie een lage verwachtingskans op het voorkomen van asbest.

Plaatselijk is in de bodem een lichte puinbijmenging aangetroffen. Formeel gezien maakt het aantreffen van puin de locatie asbestverdacht. Het betreft hier slechts een lichte bijmenging, welke zeer plaatselijk is aangetroffen. Bij de visuele inspectie van het materiaal en het maaiveld zijn geen asbestverdachte materialen waargenomen. Ten einde een uitspraak te kunnen doen over de concentratie aan asbest kan een asbestonderzoek uitgevoerd worden conform de NEN 5707 (bodem) en/of NEN 5897 (granulaten). Op basis van de beschikbare informatie is ons inziens een asbestonderzoek op voorhand niet direct noodzakelijk.

Derhalve is de locatie onverdacht op het voorkomen van asbest in de bodem.

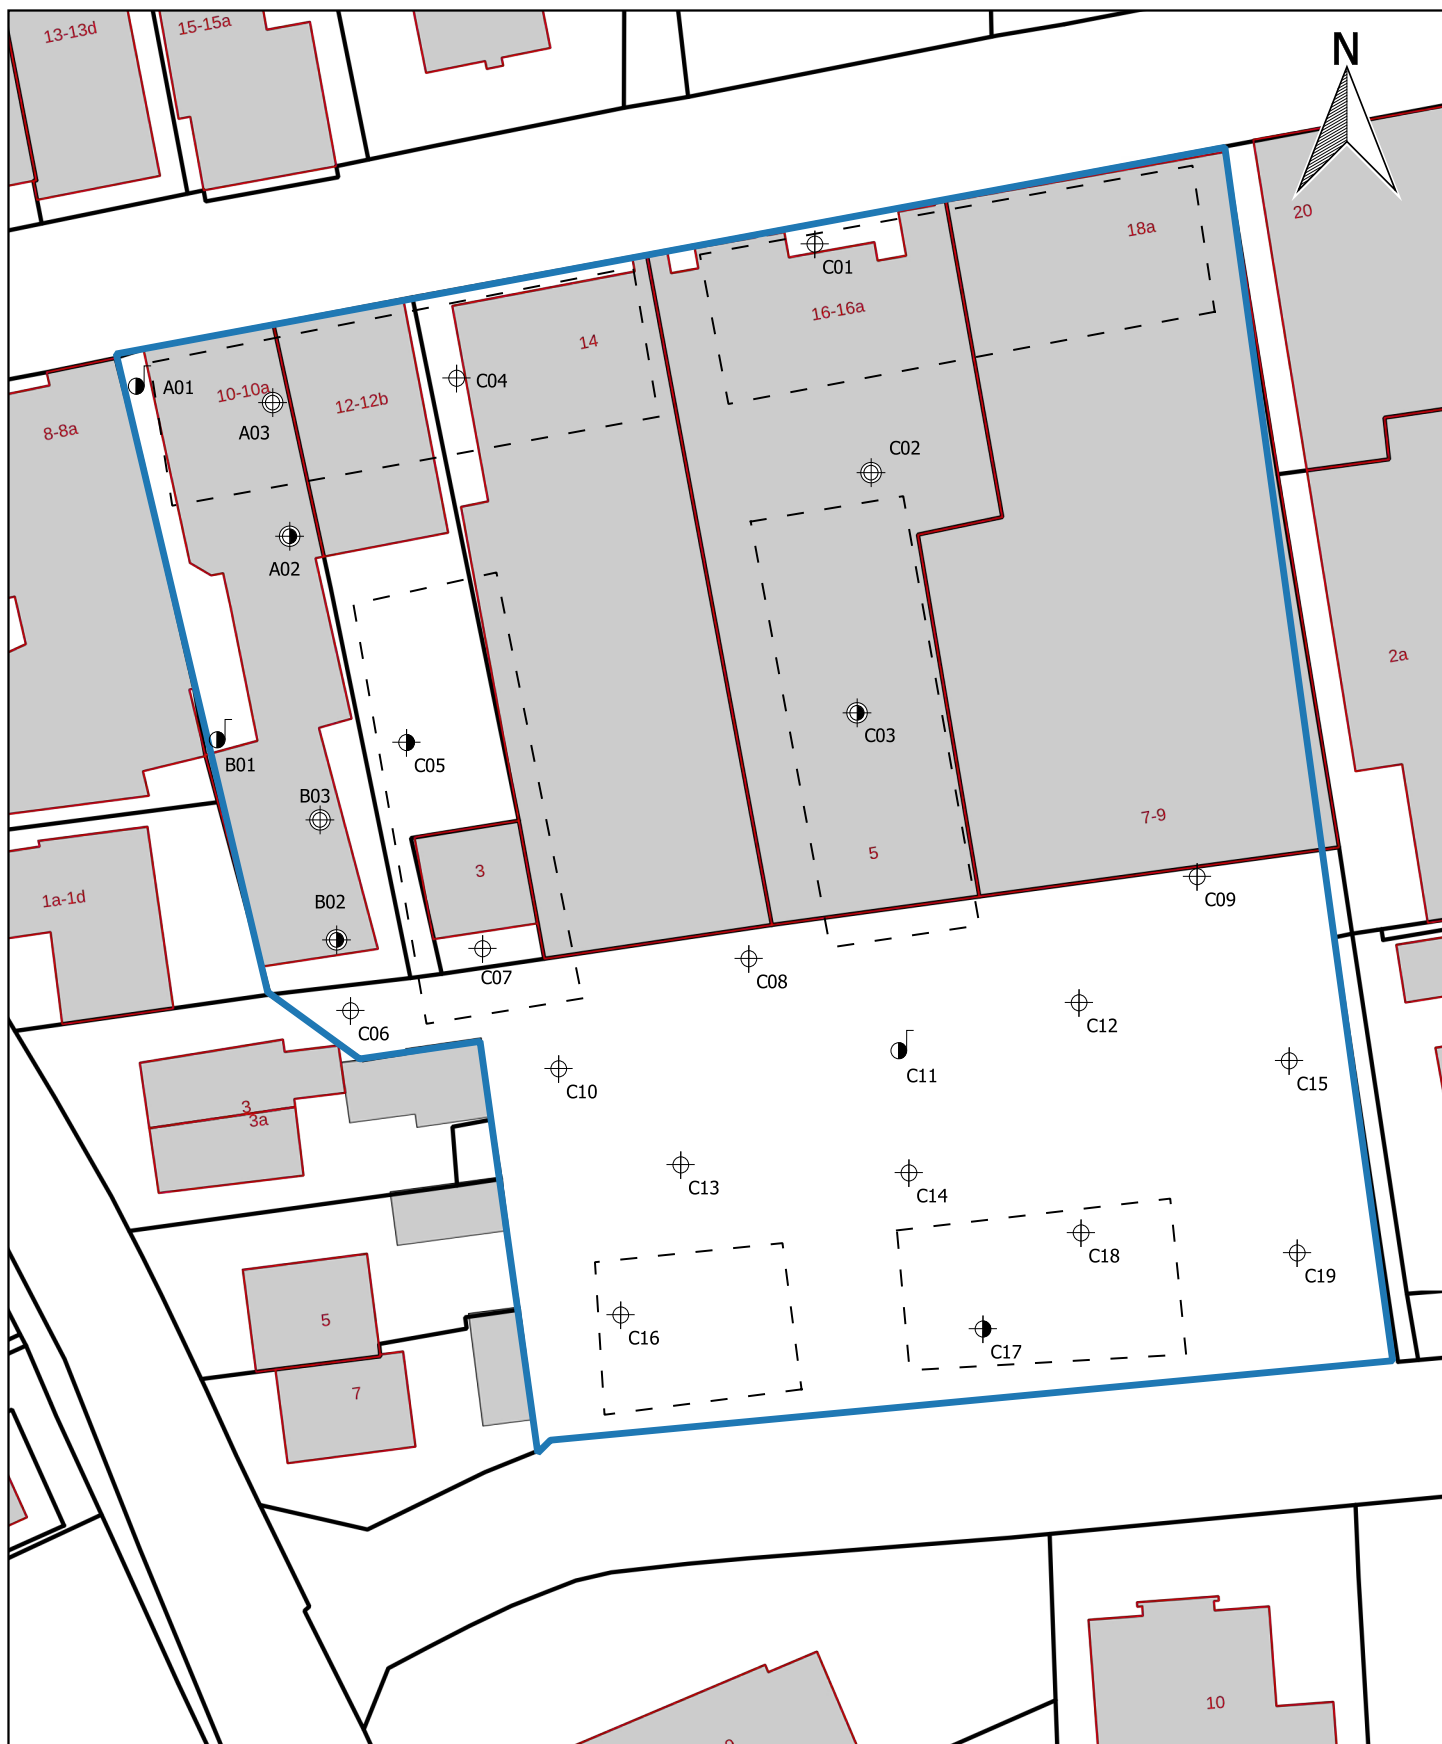
#### **SITUATIETEKENING MET MONSTERNAMEPUNTEN**

De veldwerkzaamheden zijn uitgevoerd op 3+4 november en 3 december 2020 en op 3 december 2020 is de peilbuis bemonsterd. Op de tekening in bijlage 3 staan de diverse boringen weergegeven.

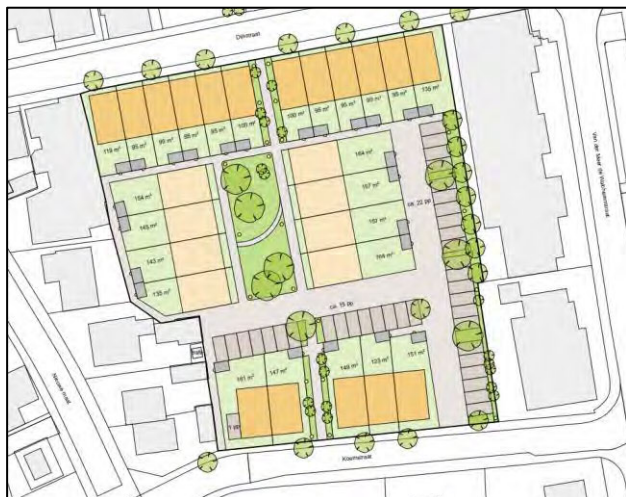
Voor het plan Hof aan de Dijkstraat / Koemstraat in Lichtenvoorde is een verzoek ingediend om 25 woningen te bouwen. Deze ontwikkeling past niet binnen de geldende bestemming voor deze locatie. Er is daarom een planologische procedure nodig om de voorgenomen ontwikkeling mogelijk te maken.

Nieuwbouwplan

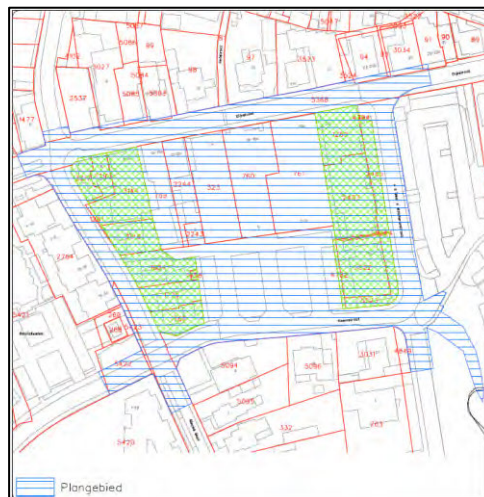
Grens plangebied
