# Quick-scan Natuuronderzoek Oostermeenweg 4 Lievelede

Opdrachtgever: De heer R. Nijhof  
Oostermeenweg 4  
7137 PA LIEVELDE

Datum: 10 februari 2016

Uitvoering: Foreest Groen Consult  
Van Pallandtlaan 10  
6998 AW Laag-Keppel  
T 0314 642221  
F 0314 380332  
E-mail [info@foreestgroenconsult.nl](mailto:info@foreestgroenconsult.nl)  
[Http://www.foreestgroenconsult.nl](http://www.foreestgroenconsult.nl)

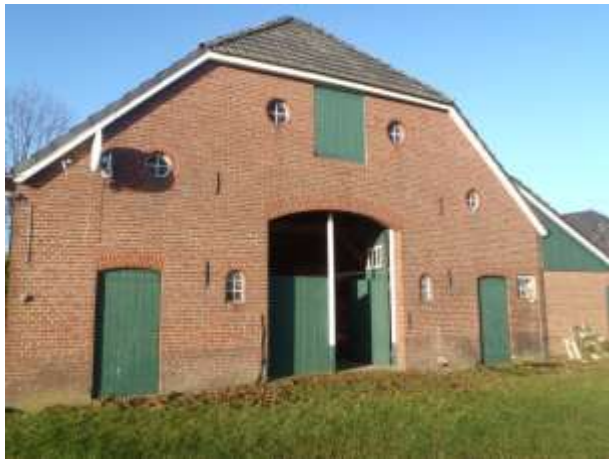
**Foto 1:** Achterhuis aan de buitenzijde. De windveer sluit nauw aan bij het metselwerk en onder de vorsten zijn vogelschroten aanwezig.

Het achterhuis is opgebouwd rondom een eiken gebint. De muren zijn gemetselde massieve muren. Op het gebint is de kapconstructie aangebracht waarop pannen liggen. De kap is niet beschoten, men kijkt direct tegen de pannen en de panlatten aan. Onder de vorstpannen zijn vogelschroten aangebracht.

De windveer aan het achterhuis is in goede conditie en niet voor huismussen toegankelijk. De windveer leidt ook niet tot een toegankelijke holle ruimte.

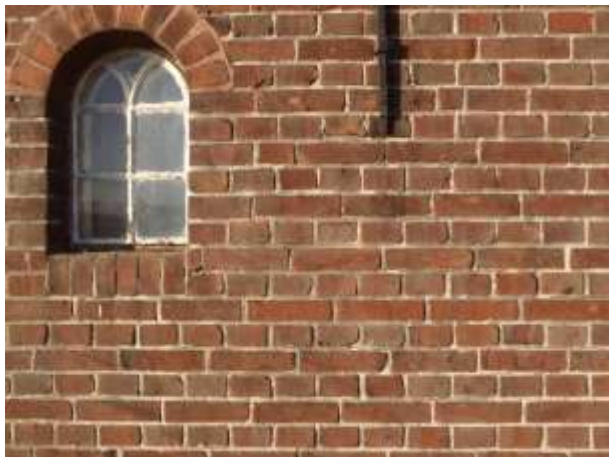
**Foto 2:** detail metselwerk

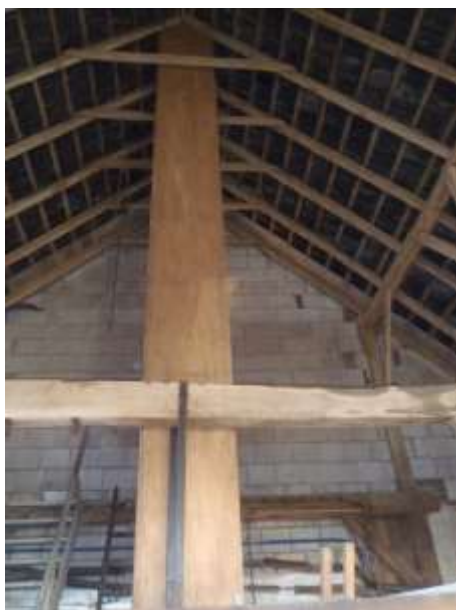
**Foto 3:** binnenzijde met het eikengebint en het niet beschoten pannendak. Midden op de foto is de ventilatieschacht zichtbaar. Op de achterzijde de massieve kalkzandstenen brandmuur

Tussen het voorhuis en het achterhuis is een brandmuur aanwezig. Deze bestaat uit massieve kalkzandsteenblokken. Het dakbeschot van het voorhuis kraagt enigszins uit over deze brandmuur.

Midden in het achterhuis is een ventilatieschacht aanwezig. De schacht is gemaakt van hechthout en is enkelwandig. Holle ruimten zijn niet in het achterhuis aanwezig.

Onderzoek van het achterhuis heeft geen holle ruimten opgeleverd die door de soortgroep vleermuizen gebruikt kunnen worden. Het uitkragende dakbeschot van het voorhuis is met een endoscoop onderzocht. Hierbij zijn geen sporen van vleermuizen aangetroffen. De ventilatiekoker die door het dak heen steekt heeft eveneens geen holle ruimten die door vleermuizen gebruikt kunnen worden. De loodslabbe die de ventilatiekoker afdicht ligt strak op de pan en daaronder is geen holte aanwezig. Vleermuizen kunnen hierdoor deze slabbe niet gebruiken. Ditzelfde geldt voor de windveer en de kantpannen. Zowel achter de windveer als de kantpannen zijn geen holle ruimten aanwezig. Uitgesloten kan worden dat het achterhuis van belang is voor de soortgroep vleermuizen. De flora en faunawet wordt voor de soortgroep vleermuizen niet overtreden. Nader onderzoek is niet noodzakelijk.

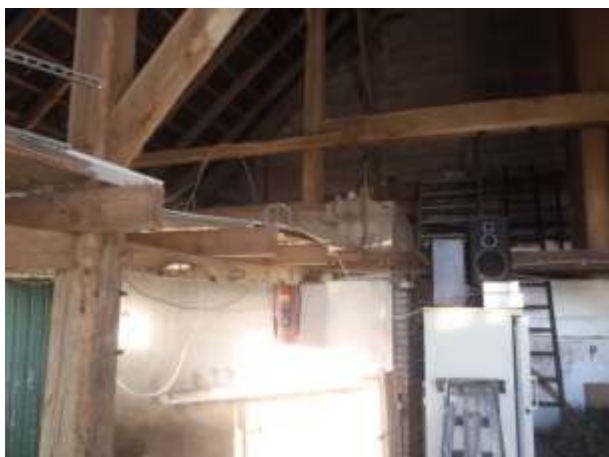
**Foto 4:** de hoek van het achterhuis met daarin de badkamer.

In het achterhuis is voor de voorgelegen woning een kleine ruimte gebouwd waarin de badkamer aanwezig is. Deze ruimte heeft een betonnen dak die als vliering wordt gebruikt. Deze ruimte is via een trap bereikbaar.

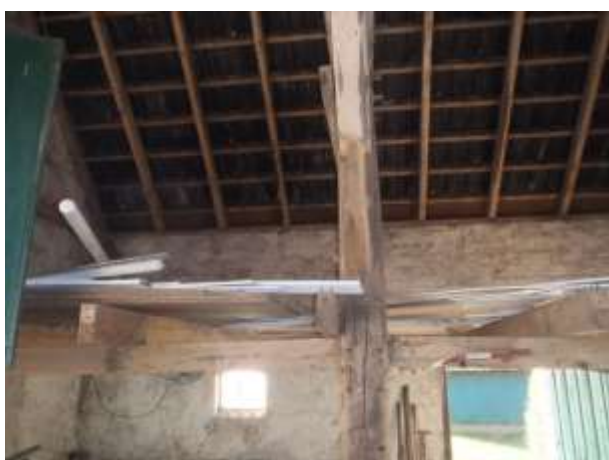
**Foto 5:** binnenzijde met gebint, niet beschoten kap. Boven de muur is de strook hardboard onder de eerste pan zichtbaar.

Tussen de pannen en de muur is onder de eerste panlat een 30 centimeter brede strook van hardboard aanwezig. De strook bevindt zich onder de eerste rij pannen en sluit zowel aan de bovenzijde als onderzijde nauw aan tussen de panlatten.

De strook hardboard onder de eerste pan biedt geen ruimte aan de huismus om een nest te bouwen. De strook hardboard ligt vrijwel strak tegen de pan aan tussen de twee panlatten.

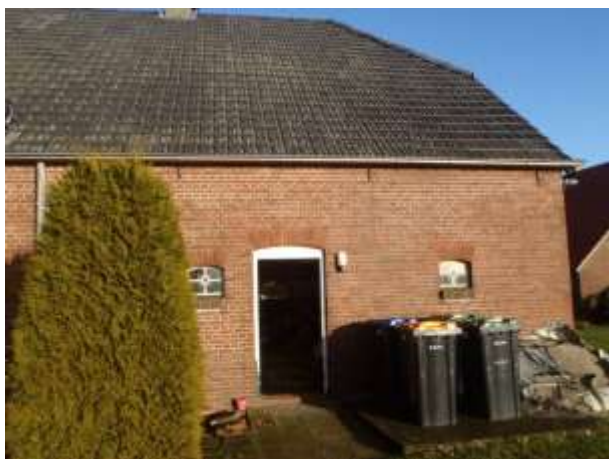
**Foto 6:** de zuidzijde van het achterhuis. Tussen het voorhuis en het achterhuis is de coniferenhaag geplant.

Op het dak van het voorhuis is een zingend mannetje van de huismus aangetroffen. Dit wijst op een mogelijke vaste rust en verblijfplaats van deze soort in de woning. Omdat een dakbeschot in het achterhuis ontbreekt, kan uitgesloten worden dat de soort in het achterhuis broedt. Ook in de kleine coniferenhaag zijn geen nesten van de huismus aangetroffen.

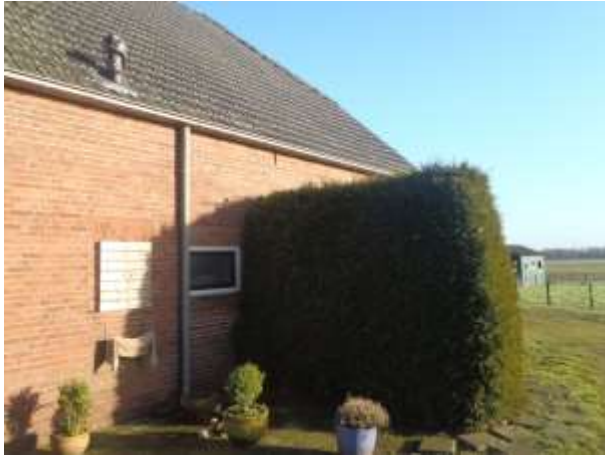
**Foto 7:** het voorhuis met het afgeschermd toiletraam met daarachter het raam van de badkamer. Het dak van het voor en achterhuis loopt in elkaar over.
