## Verkennd bodemonderzoek

Dijkstraat 3 te Lichtenvoorde

| Projectnummer | MT-220320 |

| Datum | 3 november 2022 |

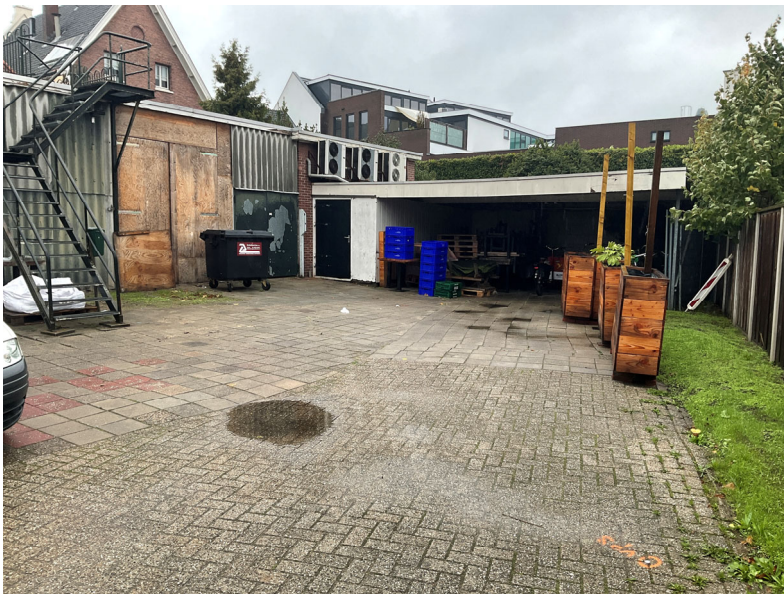
Figuur 1: Overzichtsfoto

De onderzoekslocatie is gelegen in het centrum van Lichtenvoorde. Op de onderzoekslocatie bevindt zich naast een onbewoonde woning, gebouwen en opstallen met opslag van diverse materialen. De initiatiefnemer is voornemens de locatie aan te kopen.

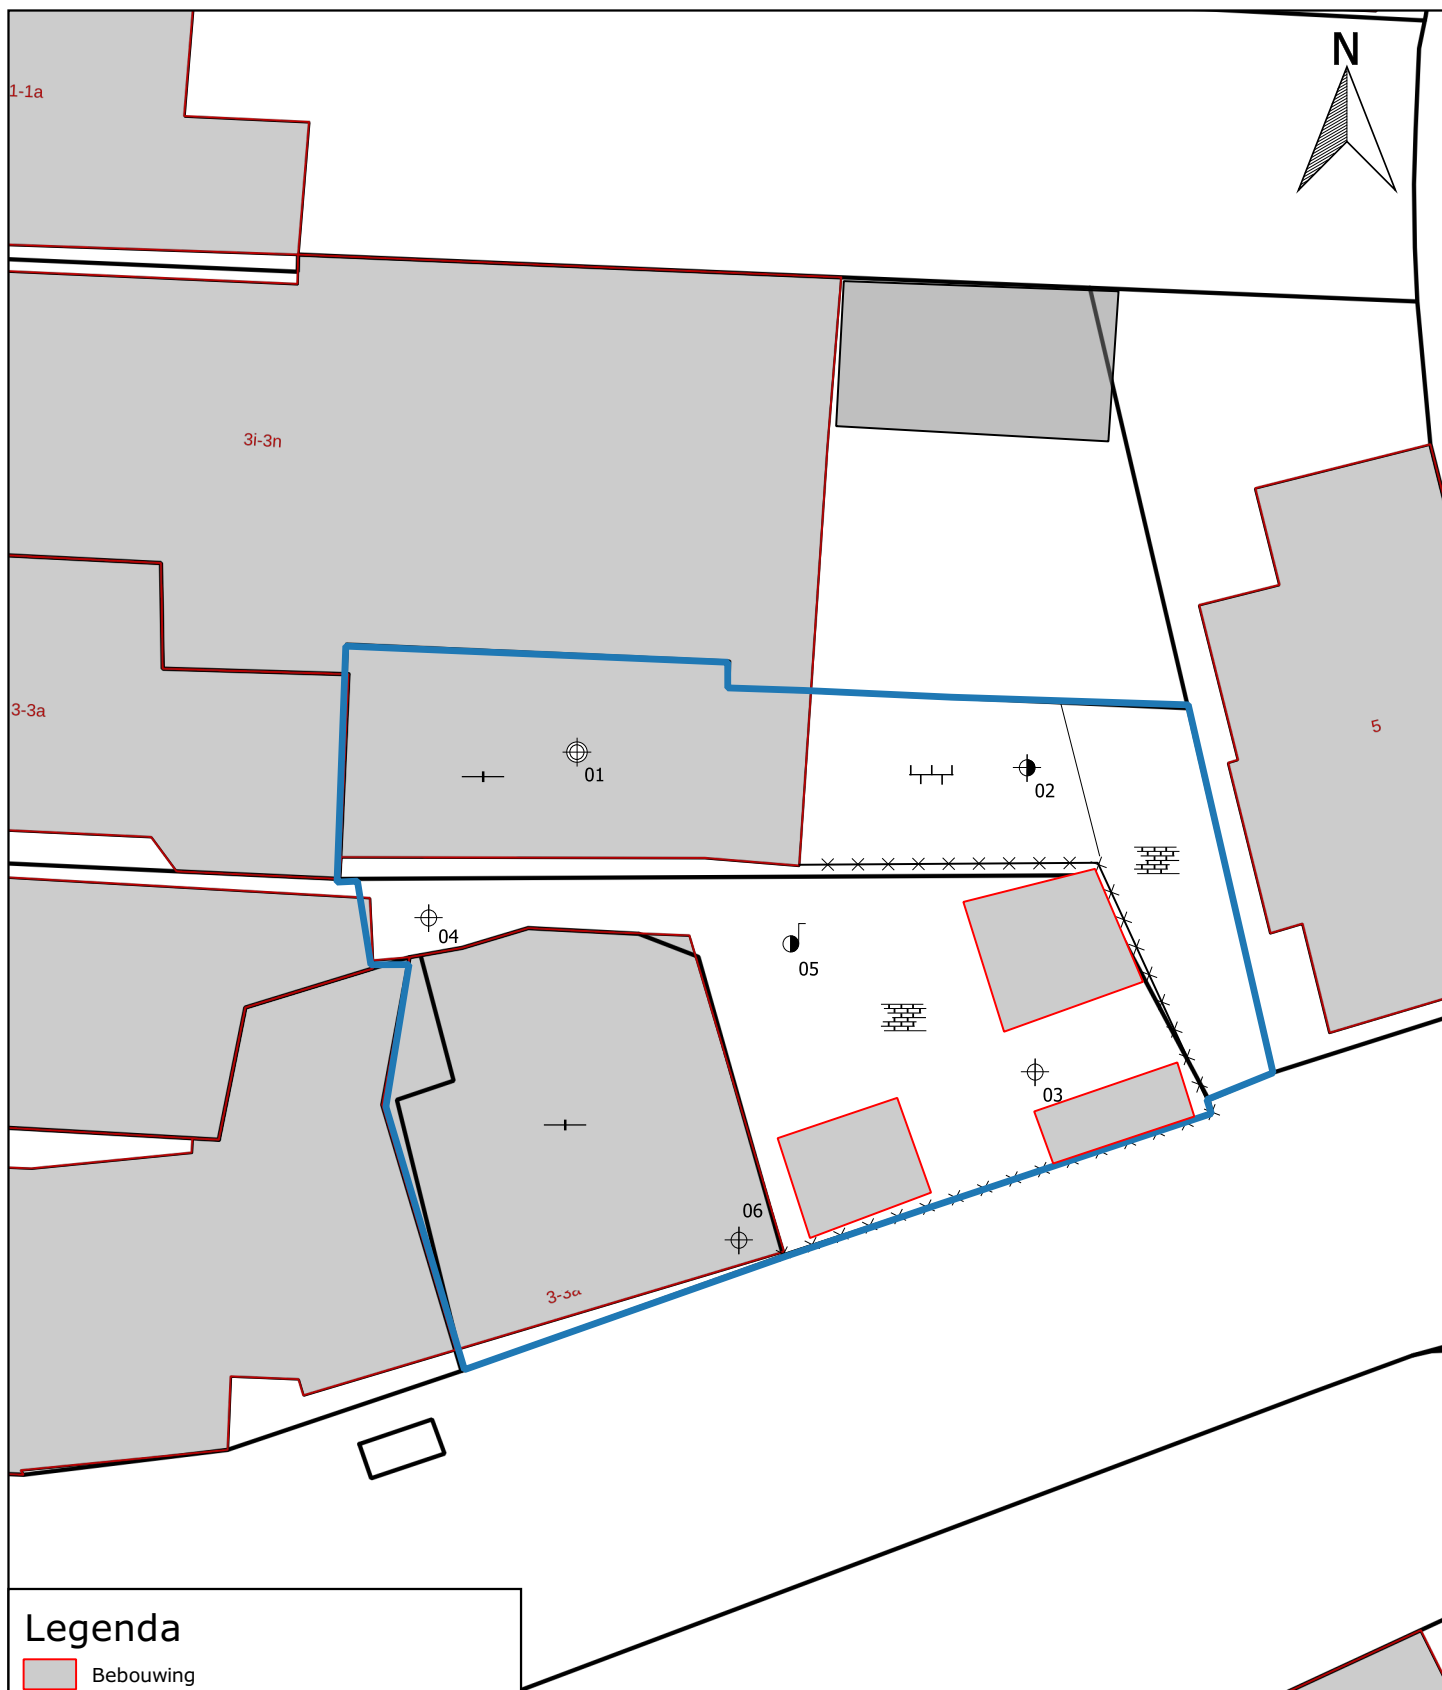
### Situatietekening met monsternamepunten

In bijlage 3 is de locatie tekening met monsternamenpunten weergegeven.

De veldwerkzaamheden zijn uitgevoerd op 26 september 2022 en op 3 oktober 2022 is het grondwater in de peilbuis bemonsterd. Op de tekening in bijlage 3 staan de diverse boringen weergegeven.

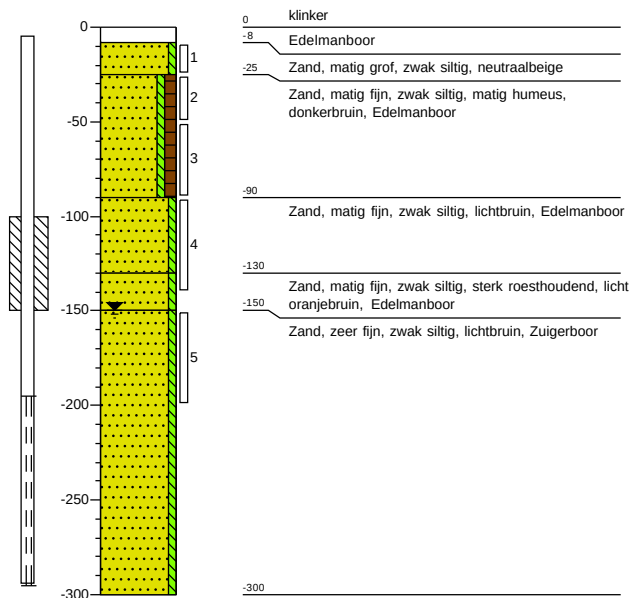
## Boring: 05

| Peilbuis | Filterstelling (m-mv) | Grondwaterstand (m-mv) | Zuurgraad (pH) | Geleidbaarheid EGV ( $\mu\text{S}/\text{cm}$ ) | Troebelheid (NTU) |
|---|---|---|---|---|---|
| 05 | 1,95 - 2,95 | 2,16 | 6,5 | 580 | 86,2 |

GWS: 150
