## Verkenkend bodemonderzoek

### Waalderweg 2 te Mariënvelde

| Projectnummer | MM20148 |

| Datum | 7-9-2020 |

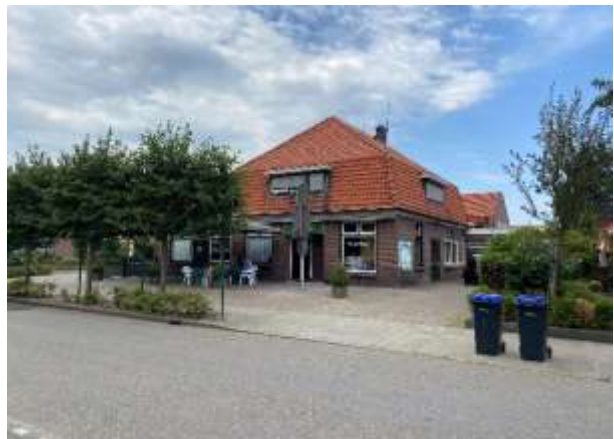
Figuur 2: Voorzijde onderzoekslocatie

De onderzoekslocatie is gelegen in het centrum van Mariënveld. De onderzoekslocatie bestaat in de huidige situatie uit een horecabedrijf. Het terrein is verhard met klinkers en tegels. De initiatiefnemer is voornemens de locatie aan te kopen.

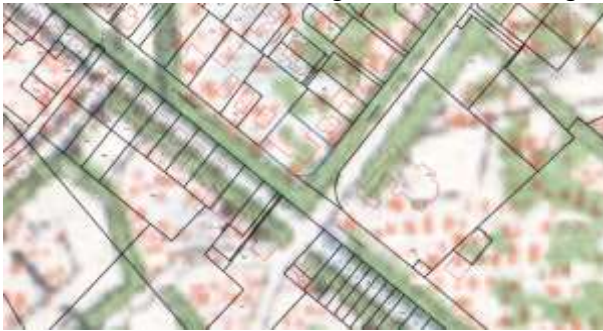
Figuur 3: Historische kaart (1920)

Uit historisch kaartmateriaal is gebleken dat het perceel vanaf omstreeks 1932 bebouwd is geraakt. De historische kaart uit 1920 is enigszins verschoven en geeft geen goed beeld van de locatie.

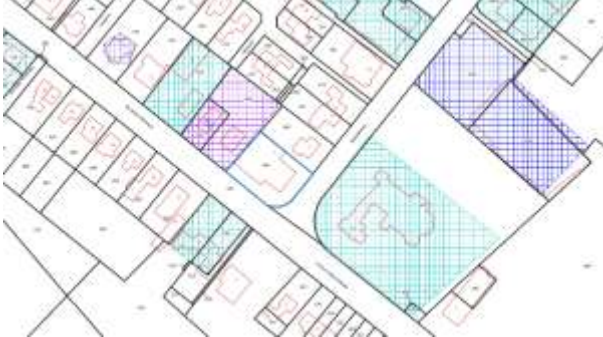
Figuur 7: Weergave bodemloket.nl

Uit informatie van het bodemloket blijkt dat er geen historische activiteiten van het perceel bekend zijn. Op het naastgelegen perceel (westelijk) is een tankstation aanwezig geweest.

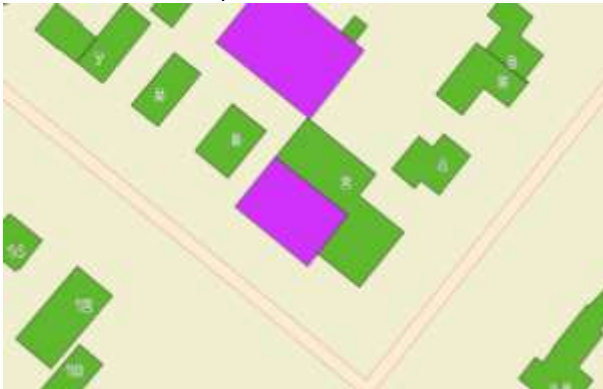
Figuur 8: Weergave asbestdakenkaart

Volgens de asbestdakenkaart van de provincie Gelderland is de locatie verdacht (paars) op het voorkomen van asbesthoudende dakplaten.

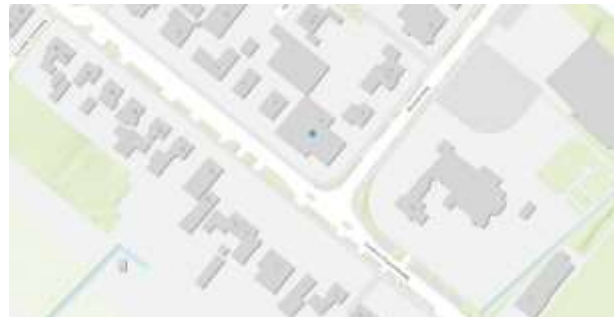
Figuur 10: Weergave verontreinigingcontouren

In 2005 is door Rouwmaat Milieutechniek een nader onderzoek uitgevoerd. De verontreinigingssituatie is op het perceel voldoende in beeld gebracht. De aangetroffen verontreinigingen zijn te relateren aan de waargenomen bijmengingen en hebben een heterogeen karakter.

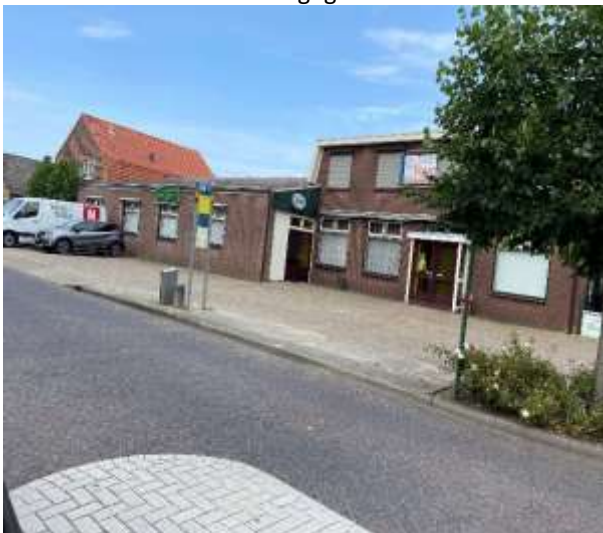
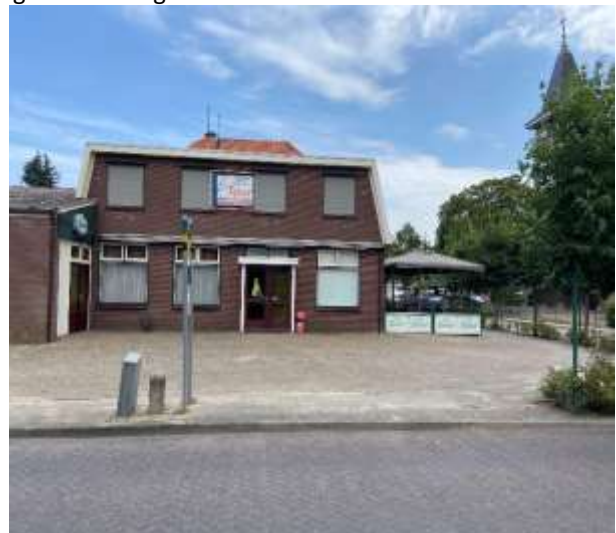
Figuur 13: Overzichtsfoto onderzoekslocatie

De bebouwing heeft deels een asbestverdacht golfplaten dak. De platen zijn voor zover waarneembaar niet beschadigd. Het regenwater wordt opgevangen door dakgoten. Hierdoor is de besmetting van het maaiveld zeer klein. Zie de hieronder weergegeven foto's van de aanwezige bebouwing.
