## Verkennd bodemonderzoek

Heelweg (ong.) te Vragender

| Projectnummer | MT-230082 |

| Datum | 20 maart 2023 |

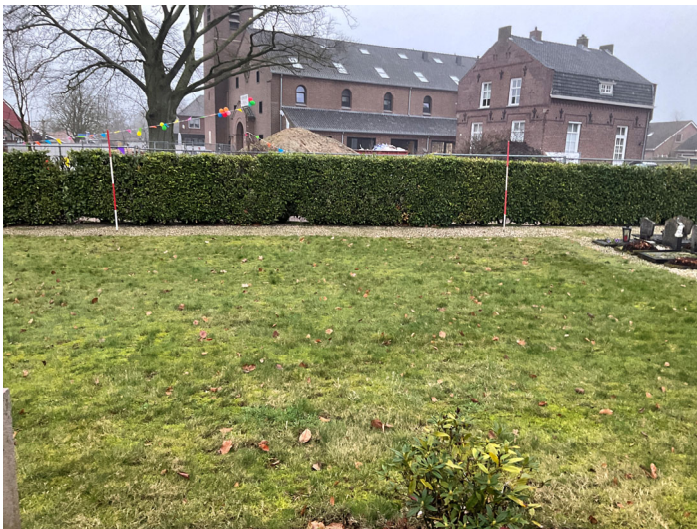
Figuur 1: Overzichtsfoto

De onderzoekslocatie is gelegen aan de zuidrand van Vragender. De onderzoekslocatie bestaat in de huidige situatie uit een begraafplaats.

De initiatiefnemer is voornemens een gebouw (gebedsruimte) op het perceel te realiseren.

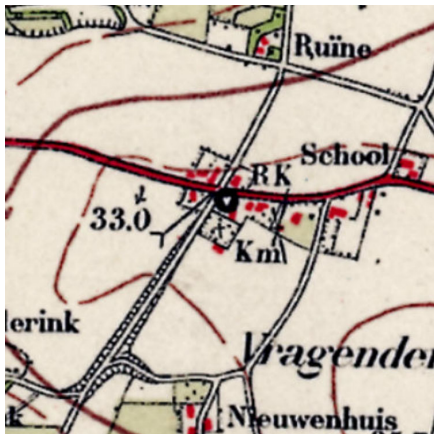
Figuur 2: Historische kaart 1950

Uit historisch kaartmateriaal is gebleken dat de locatie al geruime in gebruik is geweest ten behoeve van begraafplaats.

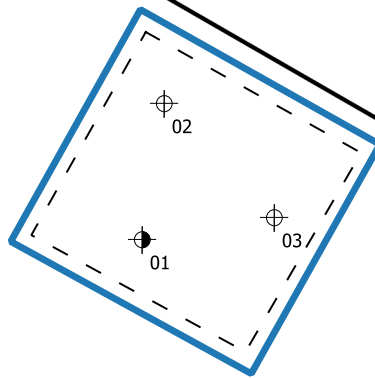
#### **SITUATIETEKENING MET MONSTERNAMEPUNTEN**

In bijlage 3 is de locatie tekening met monsternamenpunten weergegeven.

De veldwerkzaamheden zijn uitgevoerd op 21 februari. Op de tekening in bijlage 3 staan de diverse boringen weergegeven.

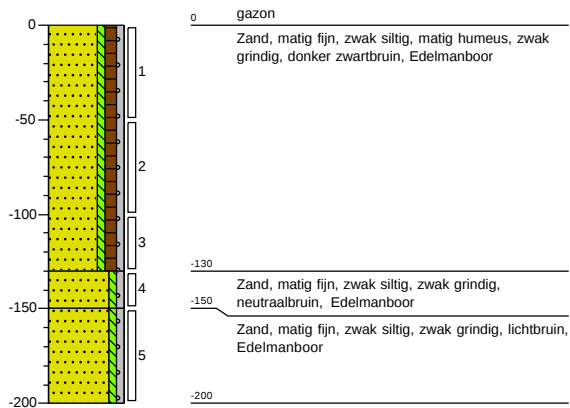
## Boring: 01

De bovengrond bestaat overwegend uit donkerbruin, humeus, matig fijn zand. Daaronder bestaat de ondergrond overwegend uit lichtbruin, matig fijn zand. Zintuiglijk zijn er geen afwijkingen waargenomen. De complete omschrijvingen van de boorprofielen staan vermeld in bijlage 4.

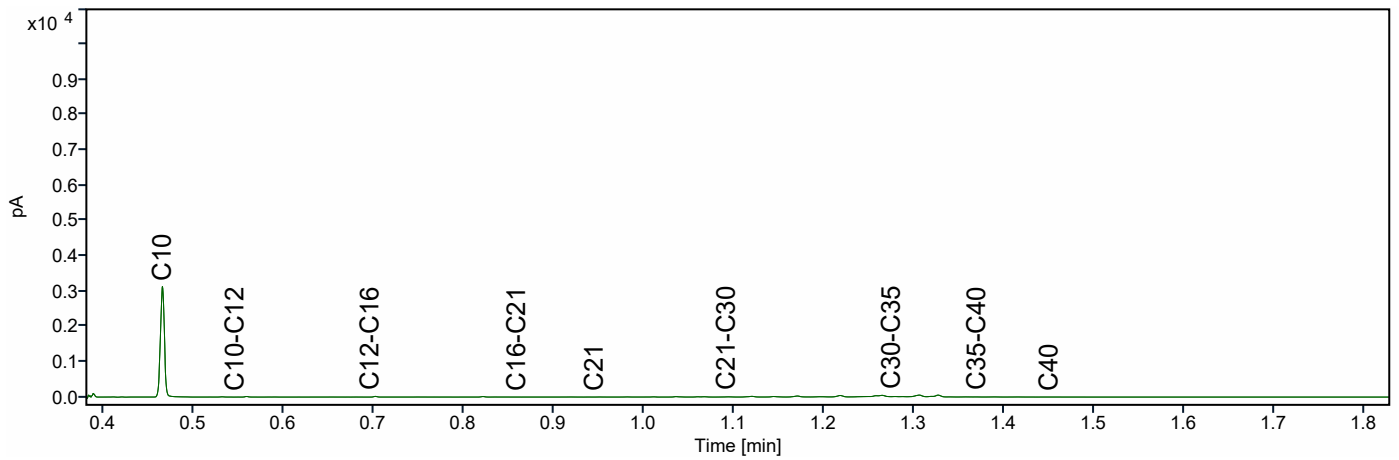
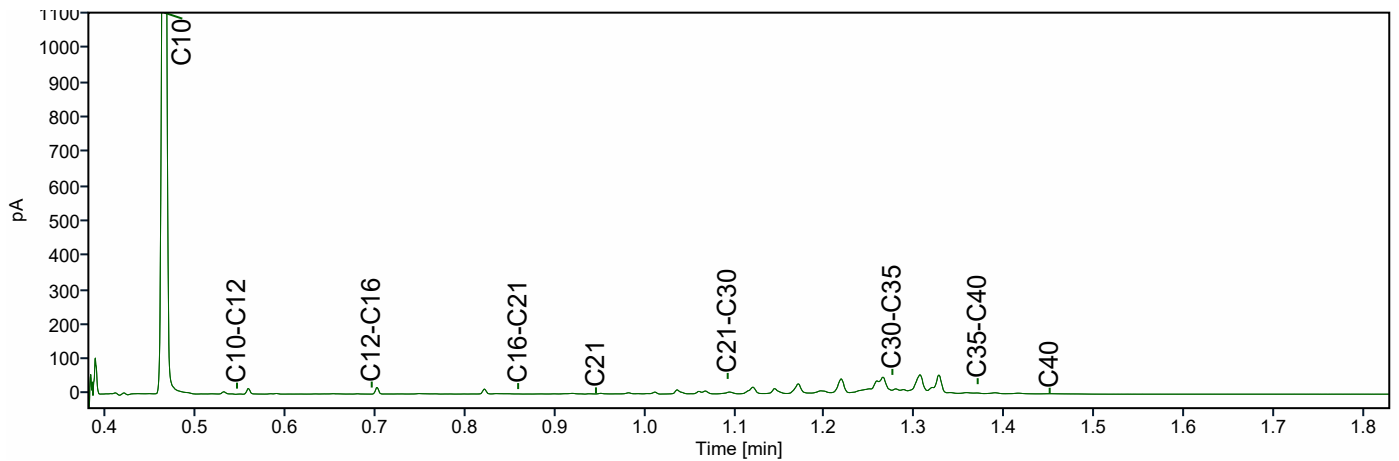
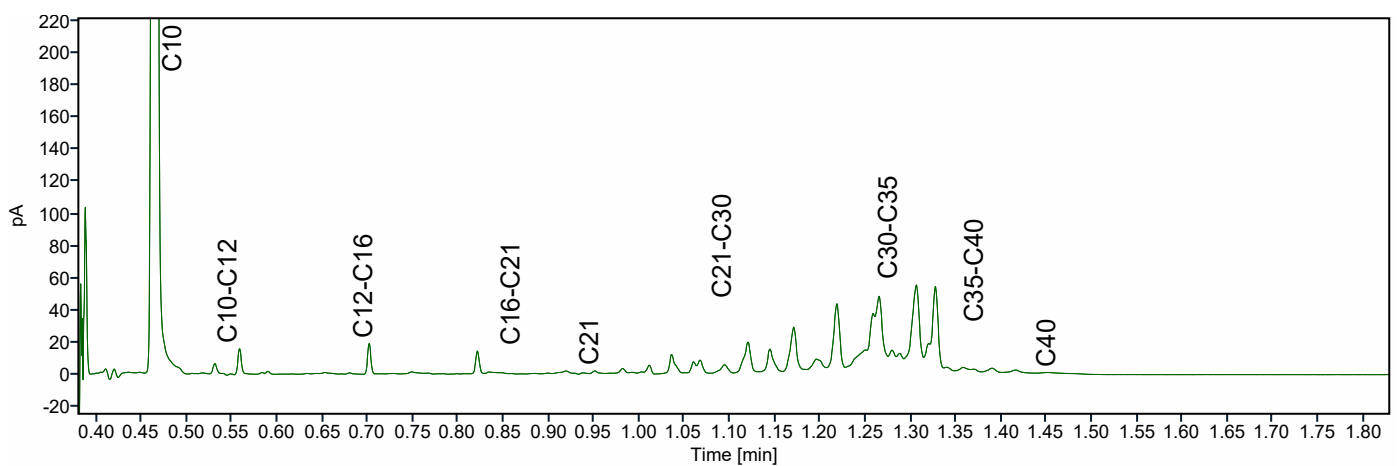
Sample ID.: 13485173  
Certificate no.: 2023026770  
Sample description.: MM BG (0-50)

| Analyse | Eenheid | 1 | 2 |
|---|---|---|---|
| Chromatogram olie (GC) | | Zie bijl. | |
