## Bouwhistorisch en archeologisch onderzoek

Winterswijkseweg 62 te Vragender

Synthegra Rapport P0502955

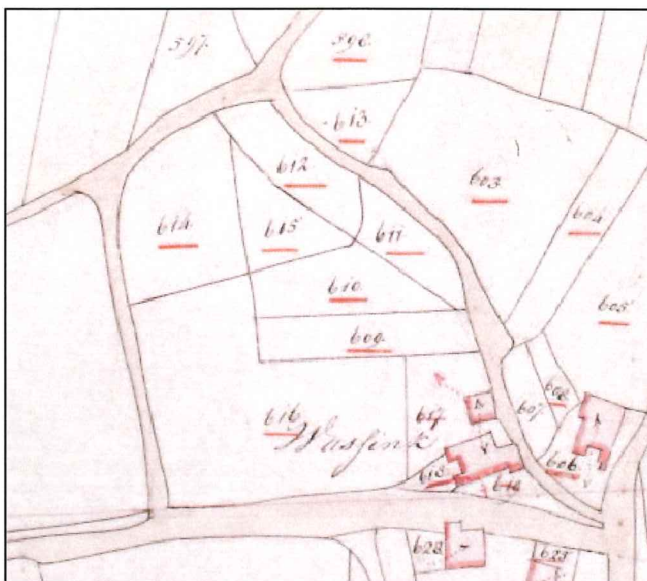
Afb. 3: De boerderij op een kaart uit circa 1832

Op de kadastrale minuutplan uit circa 1832 is de boerderij reeds aanwezig en heeft het erf de naam "Wassink" (afb. 3). De boerderij heeft een iets andere vorm dan het huidige pand, met aan de achterzijde een grote stal met terugliggende staldeur en aan de voorzijde het woonhuis.

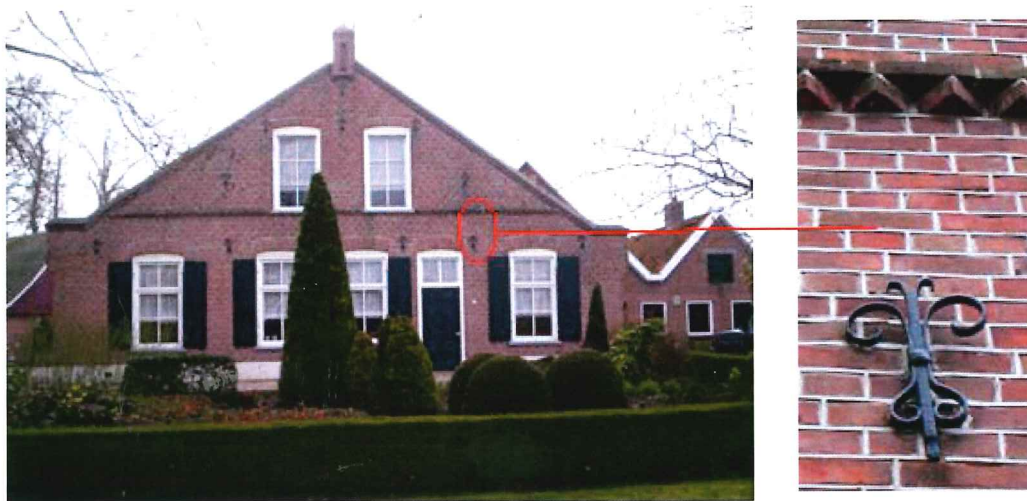
*Afb. 7: Voorgevel met detail van een muuranker en zaagtand*

De voorgevel is een brede, hoge opgemetselde tuitgevel waarin voor het voegwerk een zogenaamde knipvoeg gebruikt is (afb. 7 en 7.1). De tuit van de gevel wordt afgesloten door een vierkant opgemetseld sierelement. Zoals zo vaak in de architectuur heeft ook dit sierelement een praktische oorsprong. De tuitgevel volgt de lijn van de dakpannen, maar is iets hoger opgetrokken om deze aan het oog te onttrekken. Omdat de vorstpannen bovenop de nok gemetseld worden, passen deze wat minder goed achter de opgaande gevel. Nog belangrijker: een omhoog wijzende punt is bij metselwerk een erg kwetsbaar element. Door dit deel verhoogd en vlak uit te voeren, wordt het probleem opgelost. De tuitgevel is wel wat hoger dan de dakbedekking die er achter ligt, maar de dakvoet en de aansluitende dakgoot passen daar niet probleemloos achter. De aanzet van de tuitgevel is meestal wat hoger opgetrokken en van een platte afdekking voorzien, dit voorkomt eventuele aansluitingsmoeilijkheden. Dit horizontaal uitgemetselde stukje heet een schouder. Deze is minder kwetsbaar dan de stompe hoek, die hier anders te zien zou zijn. Het gevelvlak eindigt aan de bovenzijde in een zogenaamde ezelsrug. Deze metselconstructie zorgt ervoor dat de muur niet inwaterd. Er zijn verschillende manieren om de ezelsrug te maken, maar meestal worden de stenen in een hoek van 45 graden geplaatst met een overstek.

Door de indeling van de gevelopeningen in de façade is het asymmetrisch. Op de begane grond zijn vijf gevelopeningen, vier vensters en een deur, aanwezig en op de verdieping twee vensters. Alle vensters in de voorgevel zijn gelijk van vorm, indeling en grootte. Op de begane grond zijn aan weerszijden van de ramen echter luiken aanwezig, wat op de verdieping niet het geval is. Tussen het derde en vierde raam op de begane grond bevindt zich de voordeur. De entree bestaat uit een houten deur met een gedeeld bovenlicht. Boven alle gevelopeningen zijn segmentbogen aanwezig van anderhalve strek.

Aan weerszijden van de segmentbogen, naast de bovenste vensters en in de nok zijn muurankers aanwezig (afb. 7, detailfoto). Door middel van deze muurankers wordt het gebintwerk aan de muren bevestigd. Tussen de begane grond en de verdieping is langs de onderzijde van de vensters een bakstenen sierlijst aanwezig (afb. 7). Deze bestaat uit een uitkraging waaronder strekken zijn gemetseld in een hoek van minder dan 45 graden, een zogenaamde zaagtand.

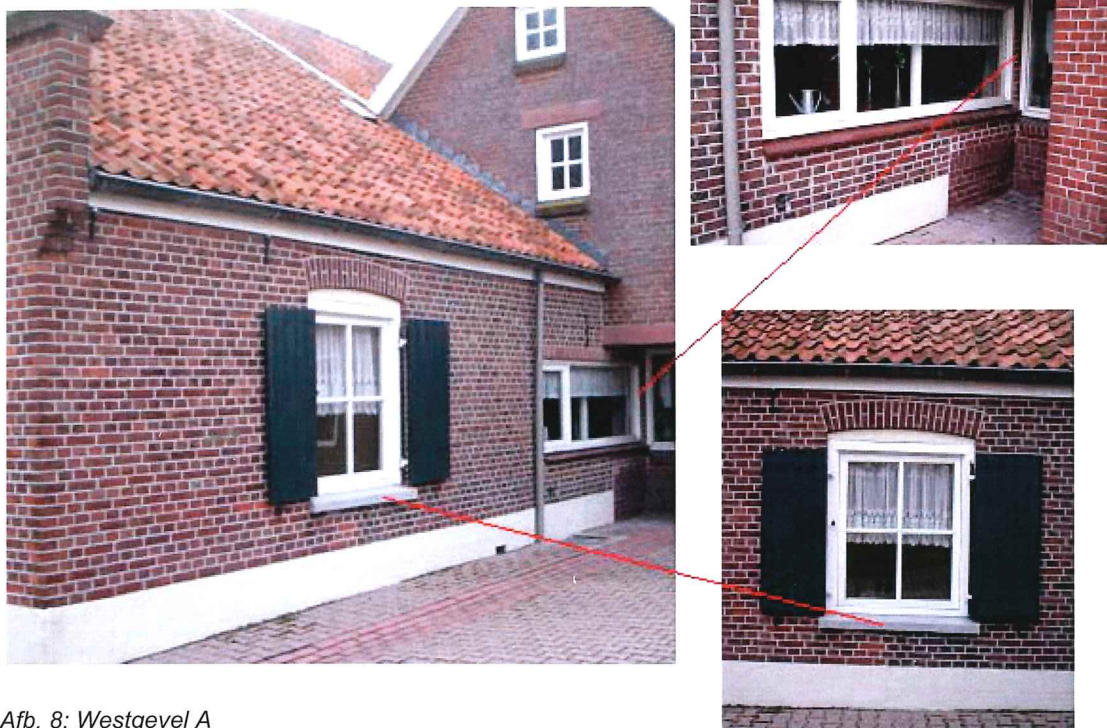
*Afb. 8: Westgevel A*

Deze gevel is eveneens door middel van een knipvoeg afgewerkt (afb. 7.1 en 8). De indeling is asymmetrisch. Onder de dakgoot is een houten plank bevestigd ter afwerking. Het trasraam van de voorgevel loopt aan de onderzijde van deze gevel verder. Er zijn twee vensteropeningen aanwezig. Aan de linkerzijde een vierruits klapvenster, met wederom een segmentboog aan de bovenzijde en twee luiken. Aan de rechterzijde is een langwerpige venster aanwezig, dat in een later stadium is aangebracht. Aan de bovenzijde links van het originele venster zijn twee eenvoudige muurankers aanwezig, deels weggewerkt achter de houten betimmering. Een derde anker bevindt zich boven het rechthoekige raam. Geheel aan de rechterzijde, onder het langwerpige venster, is te zien dat het trasraam aan het einde niet meer witgeverfd is. Het ongeverfde deel van muurwerk duidt het begin aan van de aansluiting op de jongere uitbreiding.

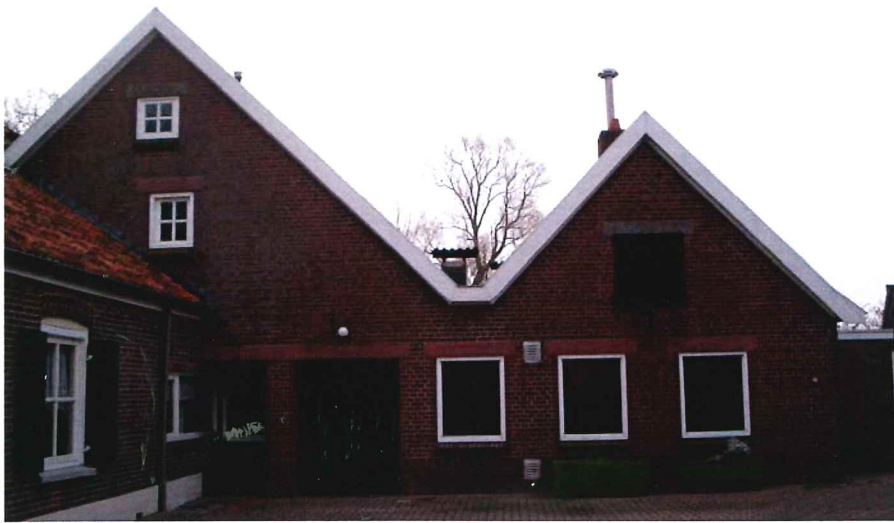
*Afb. 9: Noordgevel B*

Noordgevel B wordt gevormd door een jongere uitbreiding aan de boerderij (afb. 7.1 en 9). Bij deze jongere bouwphase is tevens gebruik gemaakt van het kruisverband, maar de gevel is platvol gevoegd. De dakrand is afgewerkt met een eenvoudige windveer en tussen de gevels is gebruik gemaakt van een zakgoot voor de afvoer van het hemelwater.

De uitbouw bestaat in principe uit twee delen, waarbij de noklijn van het linker deel hoger ligt dan de nok aan de rechterzijde. Doordat de linkerzijde van de uitbouw steunt op het woonhuis is de linkerzijde van de gevel gedeeltelijk niet aanwezig. Boven in de nok en iets schuin rechts daaronder zijn twee kleine vierruits vensters aanwezig. Aan de linkerzijde tegen oostgevel A is een portaal gecreëerd, waarbij aan de voorzijde een vierkant raam is geplaatst en aan de rechterzijde een ingang. Naast het portaal zit een eenvoudige houten schuurdeur. Rechts van deze deur zijn drie ramen te zien van gelijk formaat en vorm. Het linker venster bevindt zich onder de samenkomst van de twee dakvoeten. Rechts daarvan bevinden zich op gelijke afstand de andere twee ramen. In de nok is een hooiluik aanwezig waardoor men goederen, zoals hooi en stro op en van de zolder kon krijgen. Boven alle gevelopeningen is een "latei" aanwezig. Een latei is een draagconstructie die dient om belastingen boven gevelopeningen over te brengen op de gedeelten van de wand naast deze wanddoorbrekingen. Bij de gevelopeningen is echter geen gebruik gemaakt van bijvoorbeeld een natuurlijk stuk steen uit één geheel, maar zijn de bakstenen gepleisterd en geverfd om zo de suggestie van een dragende balk te geven. Boven de schuurdeur en de tussen de twee rechter ramen bevindt zich een eenvoudig muuranker.

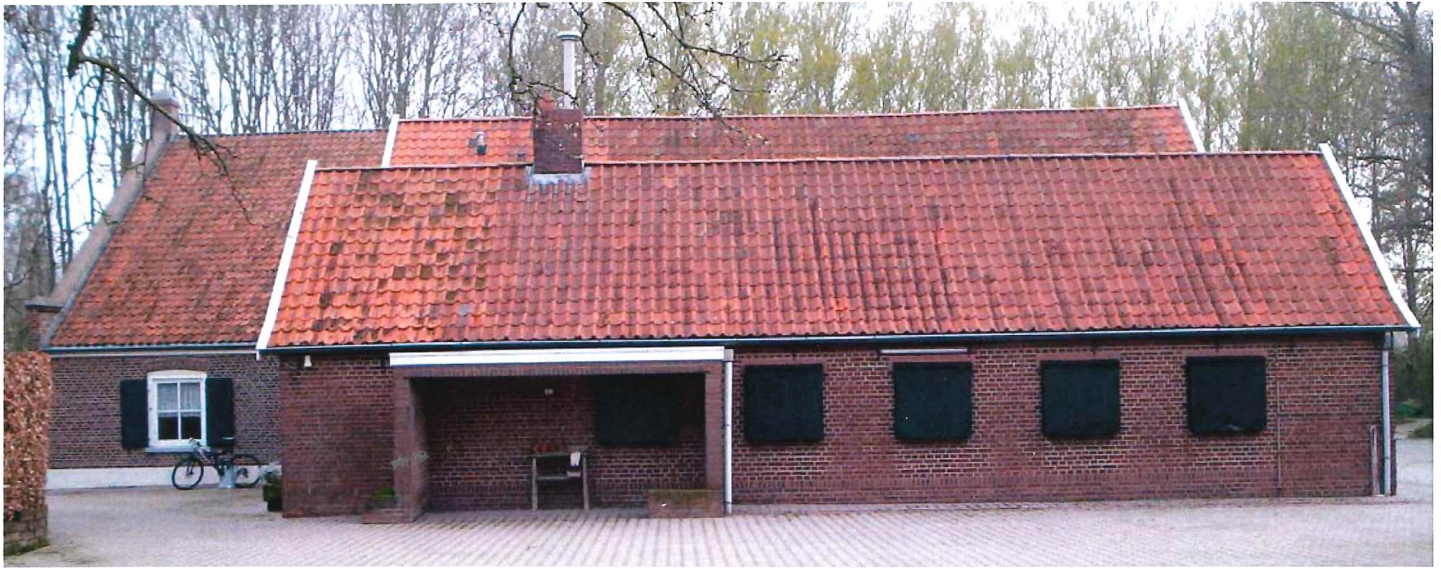
*Afb. 10: Westgevel B*

Deze langgerekte gevel heeft vijf gelijke gevelopeningen, waarvan de eerste zich op circa tweederde van de gevel bevindt, waarna de andere vier op gelijke afstand volgen (afb. 7.1 en 10). De vensters zijn door middel van een houten bekisting met luiken dichtgezet ten behoeve van de varkenshouderij. Langs de bovenzijde van de gevel zijn de muurankers deels zichtbaar. Aan de linkerszijde is een recentelijk een overkapping tegen de gevel gemetseld.

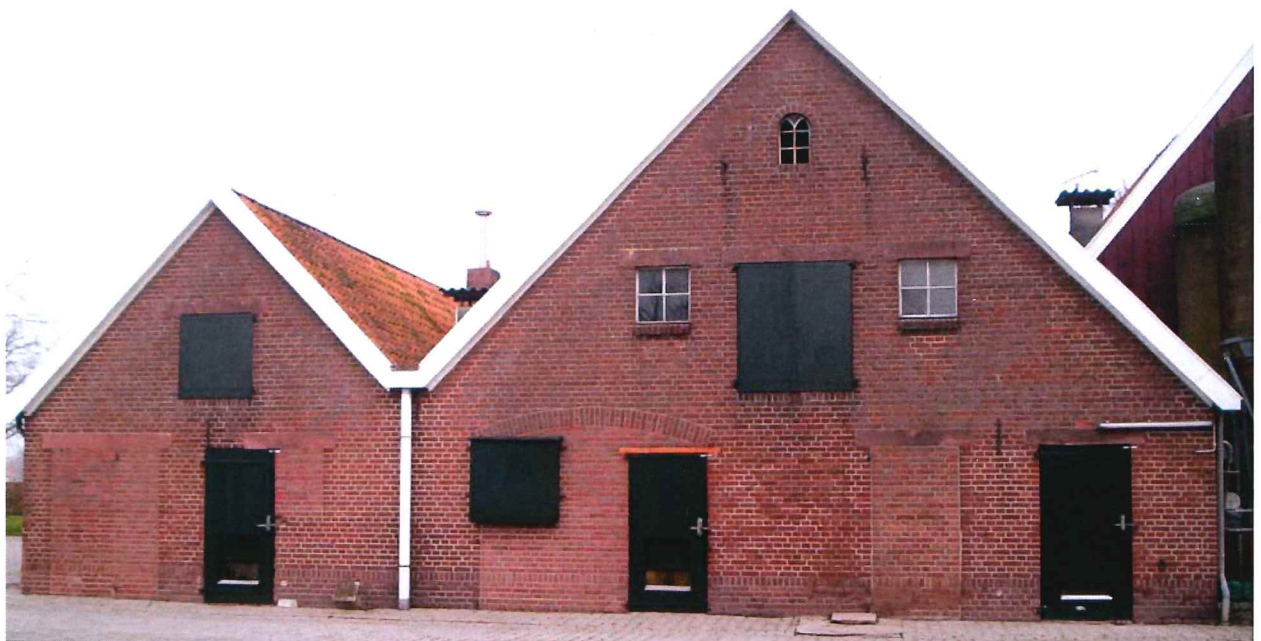
*Afb. 11: Zuidgevel A*

De zuidgevel is eveneens platvol gevoegd. In de achtergevel van de stallen zijn diverse gevelopeningen en dichtzettingen te zien (afb. 7.1 en 11). Langs de dakrand is een eenvoudige windveer aangebracht. Tussen de

beide daken is een zakgoot aanwezig. In het linker deel van de gevel is een deur aanwezig met daarboven een hooiluik. Aan de linkerkant van de deur is een dichtgezette opening te zien, waar in het verleden een grotere schuurdeur heeft gezeten. Aan de rechterzijde overlapt de huidige deur deels een dichtgezette raamopening. Boven de voormalige openingen en het hooiluik zijn eveneens weer bepleisterde lateien aanwezig.

Aan de rechterzijde van de gevel zijn op de begane grond twee deuren te zien en aan de linkerkant van de linkerdeur een venster, dat net als in de westgevel aan het zicht is onttrokken door een houten betimmering. Daar waar nu de linkerdeur en venster aanwezig zijn is een tweede dichtgemetselde schuurdeur te zien met daarboven een segmentboog. Tussen de twee huidige deuren is nog een dichtgezette deur te zien. In de top van de gevel zijn twee ijzeren vierruits vensters aanwezig met daar tussen een hooiluik. Boven dit hooiluik, in de nok van de gevel is een klein ijzeren boogvenster met een rondboog aangebracht. Aan weerszijden van de onderzijde van dit raampje zijn twee muurankers zichtbaar, evenals tussen de rechterdeur en de dichtgezette deuropening. Boven de gevelopeningen zijn weer "lateien" gesuggereerd, met uitzondering van de linkerdeur. Hier bestaat de latei uit rodere, harder gebakken steen en is niet aangesmeerd. Bij het later aangebrachte venster op de begane grond is een eventuele latei niet zichtbaar door de houten betimmering.

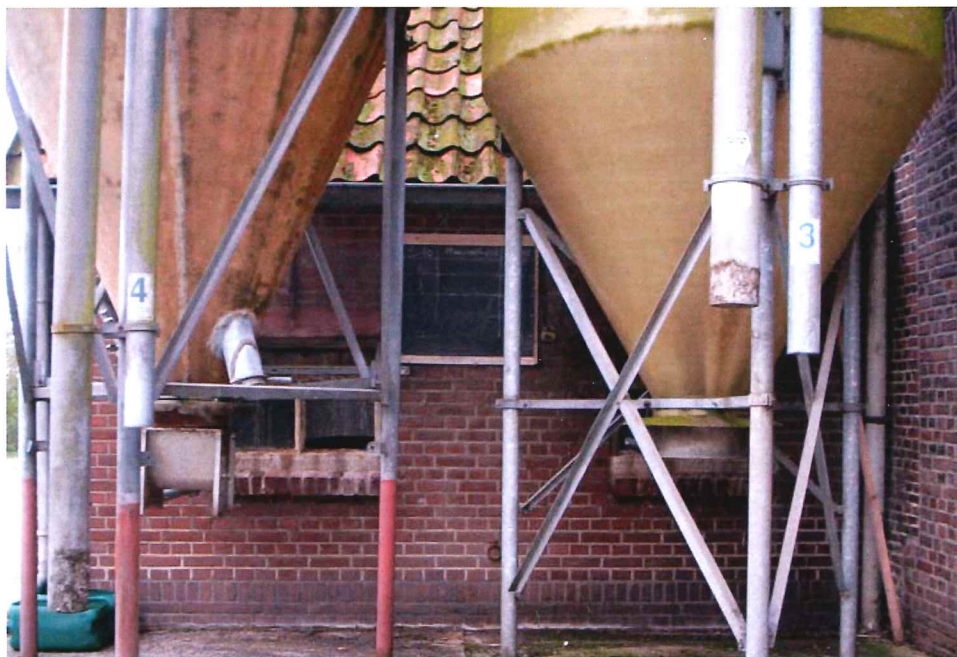
*Afb. 12: Oostgevel A*

In deze gevel zijn twee ramen geplaatst met boven elk raam weer eenzelfde latei net als bij de overige gevels (afb. 7.1 en 12). In het midden van de gevel, net boven het trasraam is een ring bevestigd. Deze werd gebruikt om kleinere dieren aan vast te zetten.

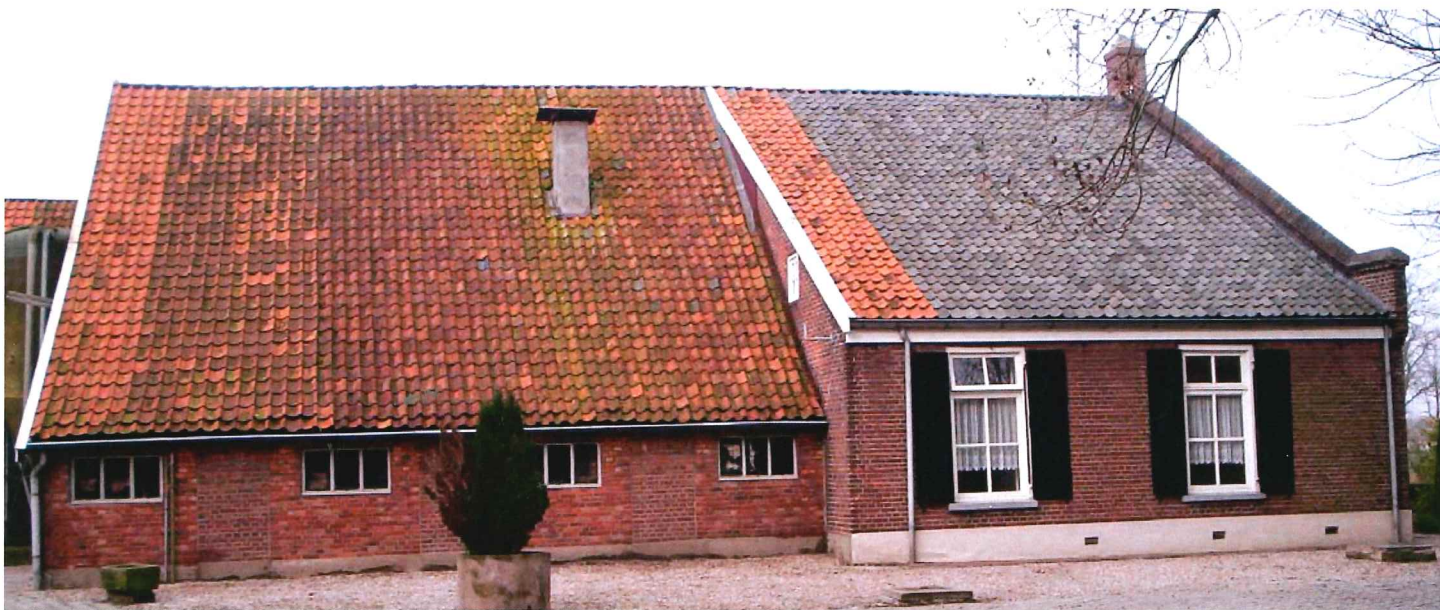
*Afb. 14: Oostgevel B en C*

De linkerzijde van de oostgevel, oostgevel B, behoort bij de schuur en heeft een eenvoudige indeling met vier ijzeren vensters, gelijkmatig verspreid over de gevel (afb. 7.1 en 14). Tussen de vensters zijn drie dichtzettingen van deuren te zien.

De rechterzijde van de gevel, oostgevel C, vormt de buitenmuur van het woonhuis. Het trasraam is bij de gevel aangesmeerd en witgeverfd. Er zijn twee vensters aanwezig van gelijk grootte en vorm. Aan weerszijden van de vensters zijn luiken bevestigd.

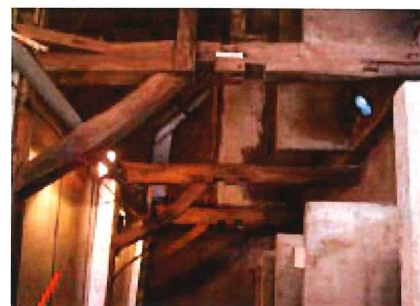
In de deelschuur recht achter het woonhuis is een stal gecreëerd ten behoeve van de veehouderij. Van de gebinten kon niet worden vastgesteld of ze authentiek waren of hergebruikt. Een deel van de laatste uitbreiding, aan de noordkant, is in gebruik als woonhuis. Hier zijn een deel van de keuken aanwezig en de bijkeuken. Het overige deel is als varkensstal ingericht, waarbij muurtje zijn opgetrokken om de ruimte in te delen in kleinere vakken voor de dieren. In deze stallen zijn de oude hergebruikte gebinten zichtbaar.

Hergebruikte  
gebinten in de  
varkensstal
