**Verkennd bodemonderzoek**

**Steenbraakweg 8-10 te Groenlo**

MM23009

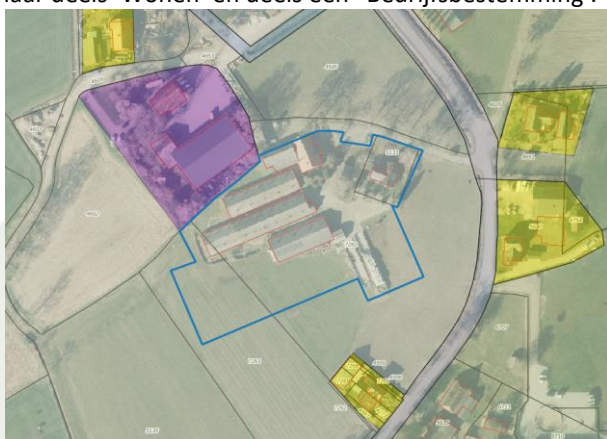
Figuur 1: Weergave ruimtelijkeplannen.nl

De onderzoekslocatie is gelegen in het buitengebied van Groenlo. De onderzoekslocatie bestaat in de huidige situatie uit een agrarisch perceel. Er bevinden zich een tweetal woningen en bijgebouwen op het perceel. De initiatiefnemer is voornemens de bijgebouwen deels te amoveren en de bestemming te wijzigen van agrarisch naar deels 'Wonen' en deels een "Bedrijfsbestemming".

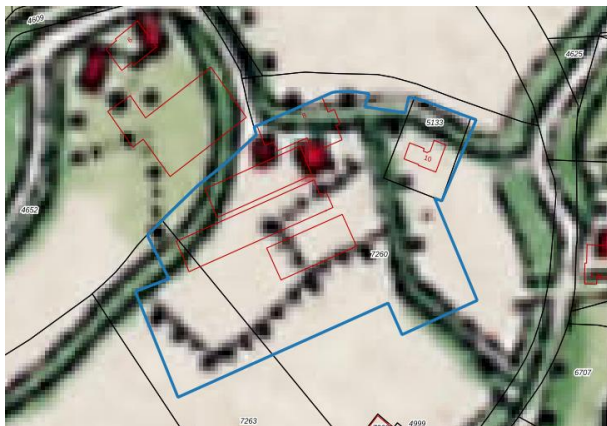
Figuur 3: Historische kaart (1910)

Uit historisch kaartmateriaal is gebleken dat de locatie al voor 1910 bebouwd is geraakt. De huidige bebouwing is vanaf 1997 weergegeven. De historische kaart uit 1910 is enigszins verschoven en geeft geen geheel goed beeld van de locatie.

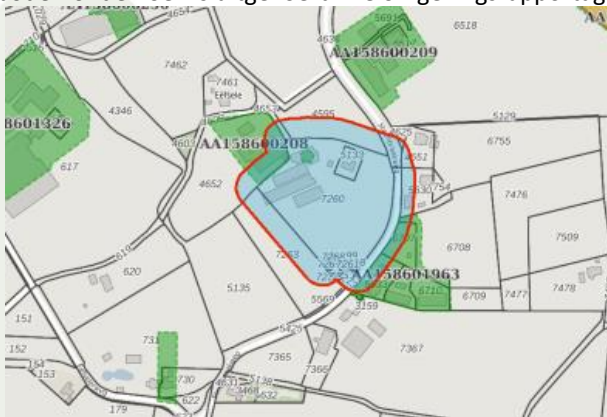
Figuur 7: Weergave omgevingsrapportage

Uit informatie van het provinciaal informatiesysteem blijkt dat er op het perceel in het verleden een verkennend bodemonderzoek is uitgevoerd. De omgevingsrapportage is opgenomen in bijlage 9.

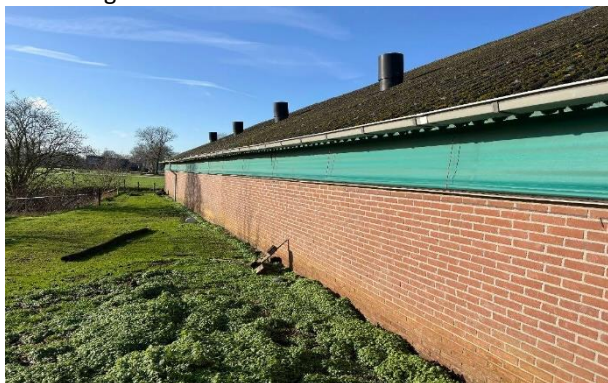
De schuren hebben een asbestverdachte golfplaten daken. De platen zijn voor zover waarneembaar niet ernstig beschadigd. Het regenwater wordt opgevangen door dakgoten en/of watert niet direct af op het maaiveld. Hierdoor is de besmetting van het maaiveld zeer klein. Zie de hieronder weergegeven foto's van de aanwezige bebouwing.

Figuur 11: Te amoveren schuur

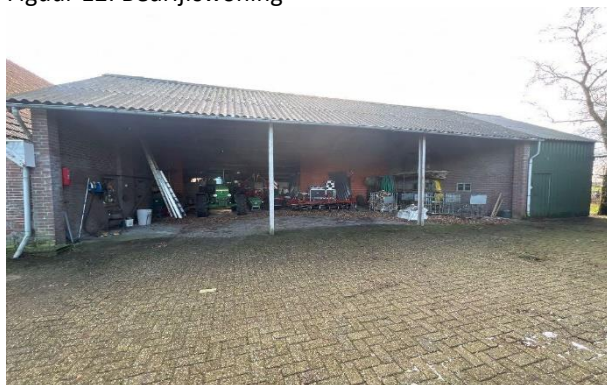
Figuur 14: Werktuigenloods (C)

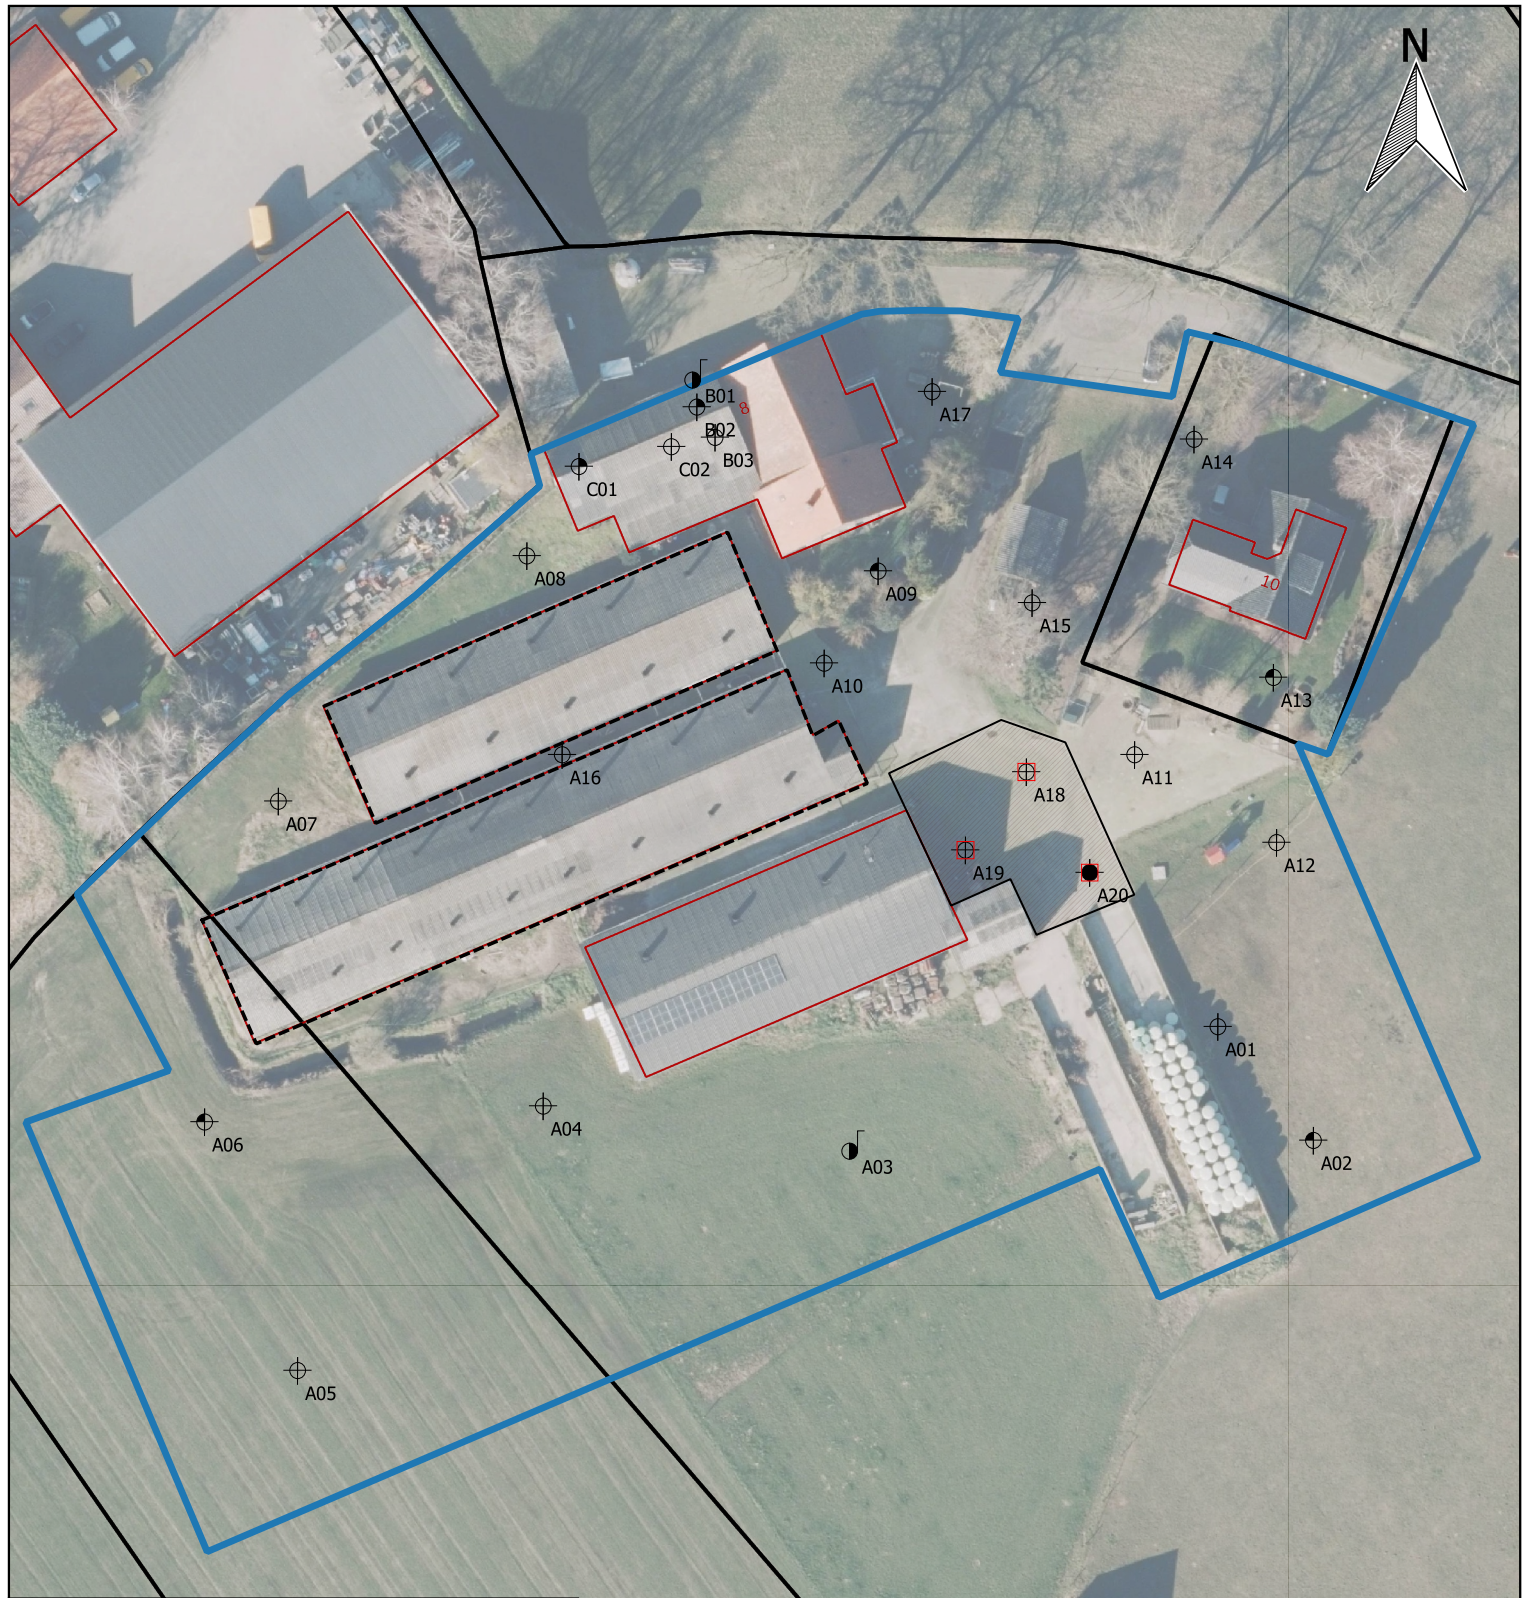
### Situatietekening met monsternamepunten

De veldwerkzaamheden zijn uitgevoerd op 19-01-2023 en op 27-01-2023 zijn de peilbuizen bemonsterd. Op de tekening in bijlage 3 staan de diverse boringen weergegeven.
