## Verkennd bodem- en asbestonderzoek

Patronaatsstraat 35 te  
Lichtenvoorde

| Projectnummer | MT-210325 |

| Datum | 16 september 2021 |

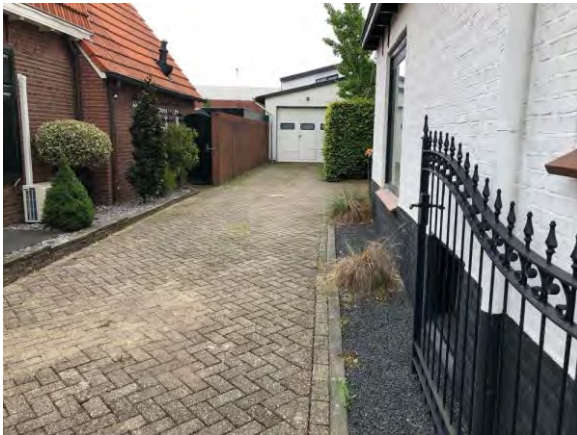
De onderzoekslocatie is gelegen in het centrum van Lichtenvoorde. De onderzoekslocatie bestaat in de huidige situatie uit een bedrijfsperceel, er bevindt zich een bedrijfswoning en bedrijfsgebouw op het perceel. De initiatiefnemer is voornemens de bedrijfsbestemming van de locatie om te zetten naar wonen.

Figuur 1: Overzichtsfoto

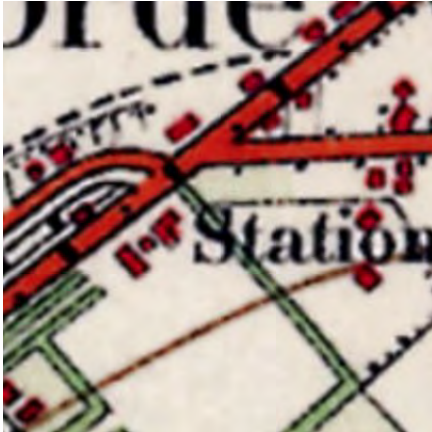
Figuur 2: Historische kaart 1935

Uit historisch kaartmateriaal is gebleken dat het perceel vanaf 1928 bebouwd is geraakt.

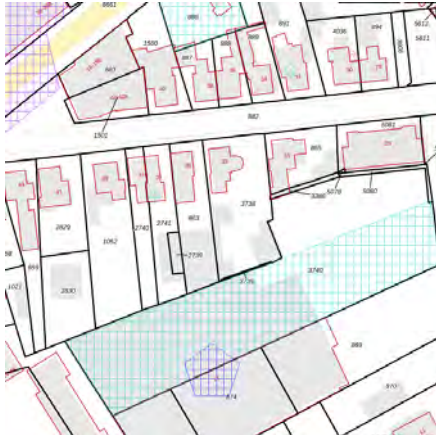
Figuur 6: Weergave bodemloket.nl

Uit informatie van het bodemloket blijkt dat er van de naburige percelen ten westen en zuiden historische informatie bekend is. Het betreft voormalige activiteiten.

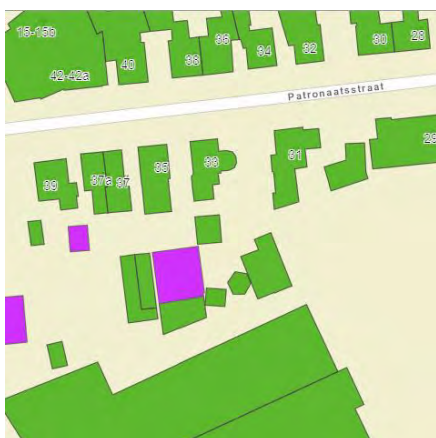
Volgens de asbestdakenkaart van de provincie Gelderland heeft de locatie een hoge verwachtingskans op het voorkomen van asbest. Tijdens de visuele inspectie zijn geen aanwijzingen aangetroffen dat de locatie verdacht is op het voorkomen van asbest.

Figuur 7: Weergave asbestdakenkaart

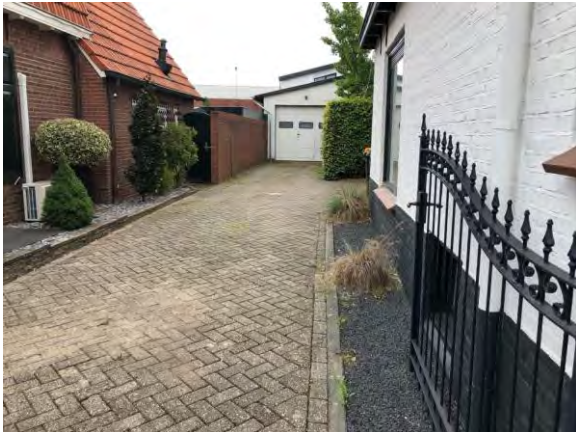
De schuur heeft een asbestgolfplaten dak. De platen zijn voor zover waarneembaar niet beschadigd. Het regenwater wordt opgevangen door dakgoten en afgevoerd naar het riool. Hierdoor is de kans op besmetting van het maaiveld niet aanwezig. Zie de hieronder weergegeven foto's van de aanwezige bebouwing.

Figuur 8: Overzichtsfoto bebouwing

Aangezien er asbestverdachte dakbedekking op locatie aanwezig is, is de locatie verdacht op het voorkomen van asbest in de bodem. Teneinde een uitspraak te kunnen doen over de concentratie aan asbest wordt direct een verkennend asbestonderzoek uitgevoerd conform de NEN 5707 (bodem).

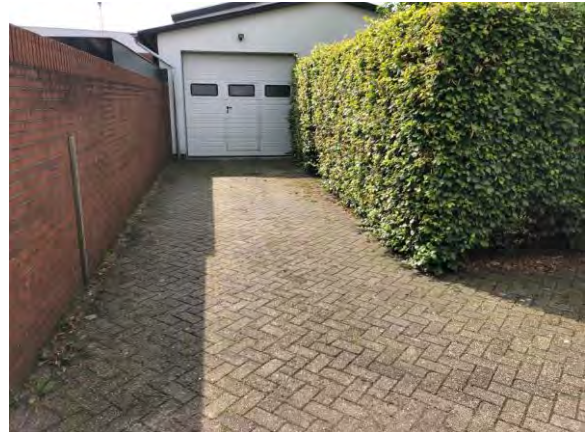
Figuur 9: Dak(goot) bebouwing

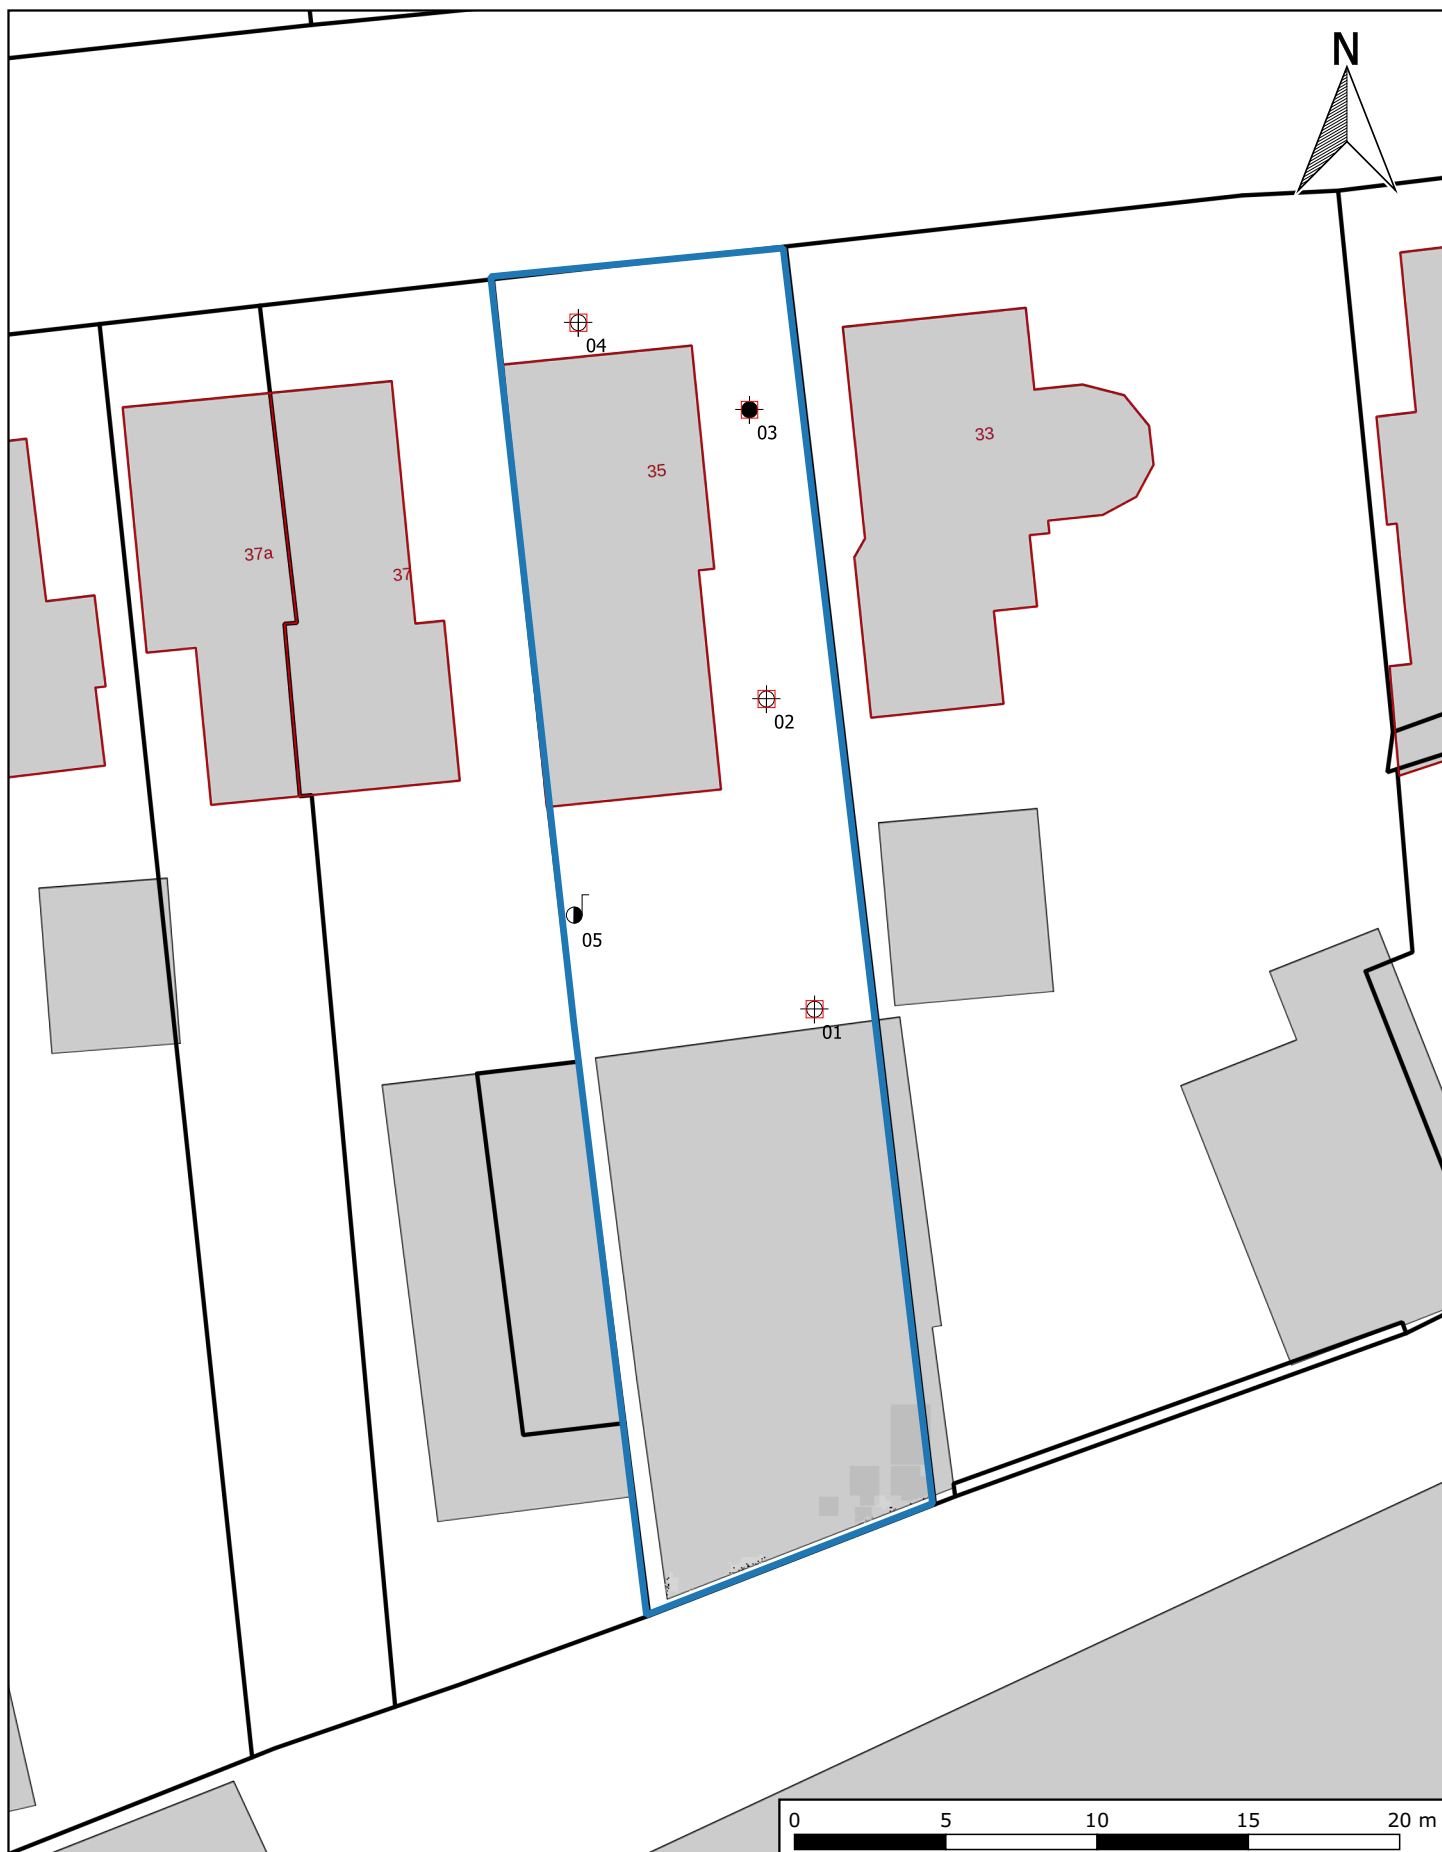
#### **SITUATIETEKENING MET MONSTERNAMEPUNTEN**

De veldwerkzaamheden zijn uitgevoerd op 20 augustus 2021 en op 27 augustus 2021 is de peilbuis bemonsterd. Op de tekening in bijlage 3 staan de diverse boringen weergegeven.

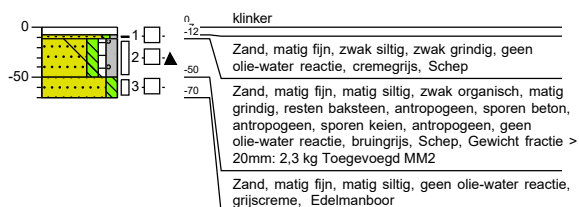
## Boring: 02

| Boring | Diepte boring (m -mv) | Traject (m -mv) | Grondsoort | Waargenomen bijzonderheden |
|---|---|---|---|---|
| 02 | 0,70 | 0,12 - 0,50 | Zand | resten baksteen, sporen beton |
