**VERKENNEND BODEMONDERZOEK**  
**DUBBELSPOOR NOORD EN ZUID**  
**te OBDAM**

Opdrachtgever: Gemeente Koggenland

Rapportnummer: 2020641

4 november 2020

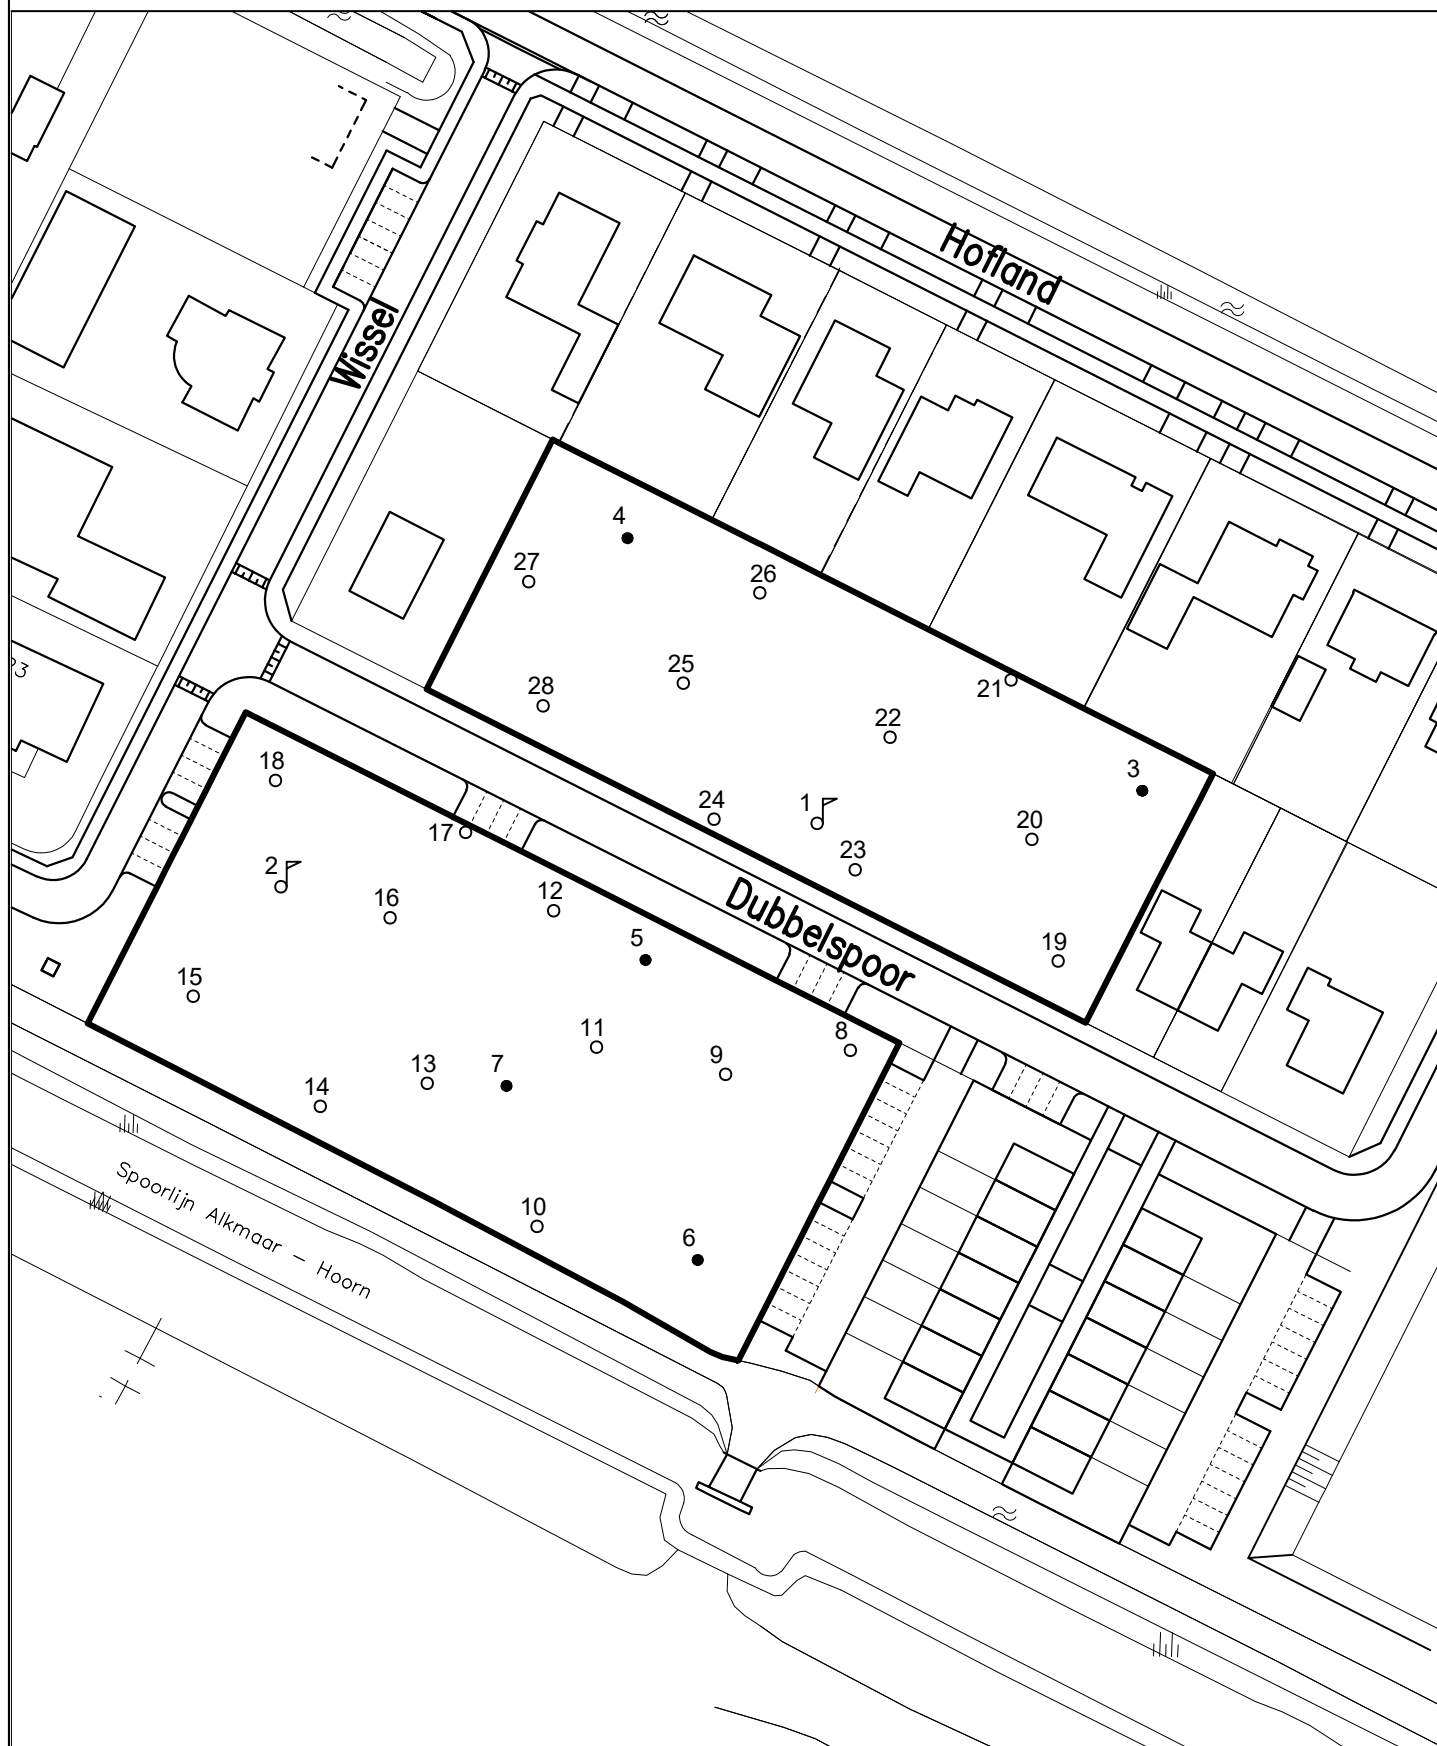
# BIJLAGE 2 LOKALE SITUATIE MET BOORPUNTEN

Gelijkmatig verdeeld over beide terreindelen zijn handmatig met behulp van de Edelmanboor in totaal 5 grondboringen tot de grondwaterstand en 21 boringen tot 0,5 m -mv verricht. Daarnaast zijn 2 peilbuisboringen verricht, waarin een filter is geplaatst.

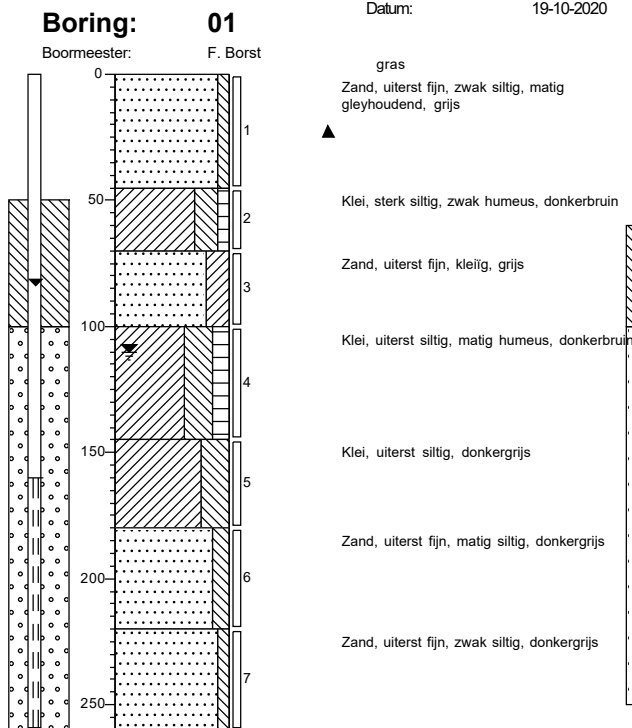
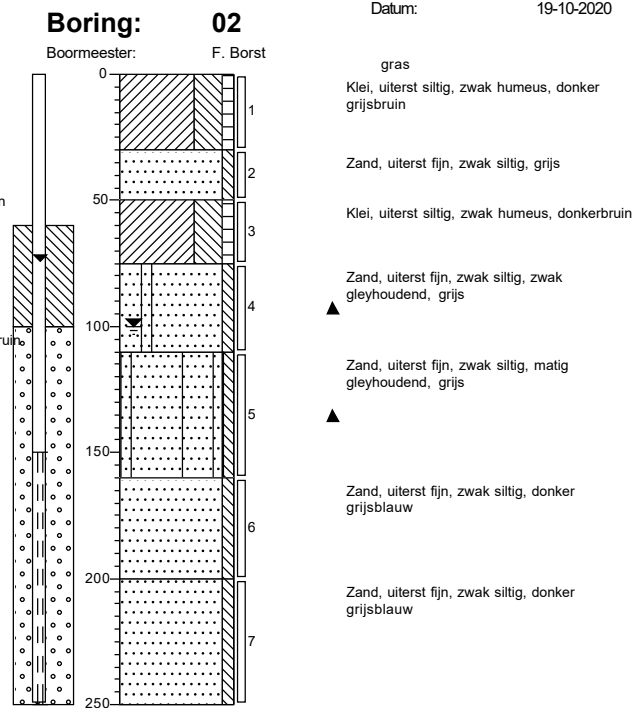
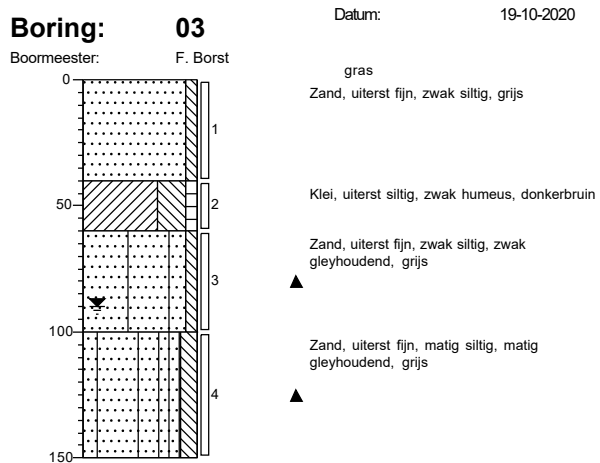
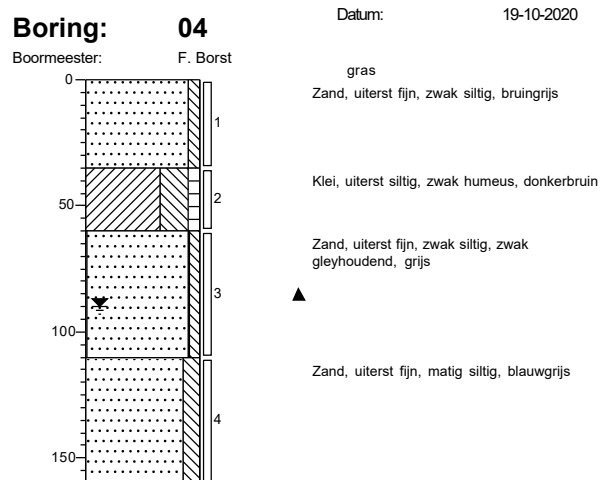
## Boring: 05

Het algemene, kenmerkende bodemprofiel op de locatie tot een diepte van circa 2,6 m -mv bestaat uit een afwisseling van uiterst siltige klei en siltig, uiterst fijn zand.

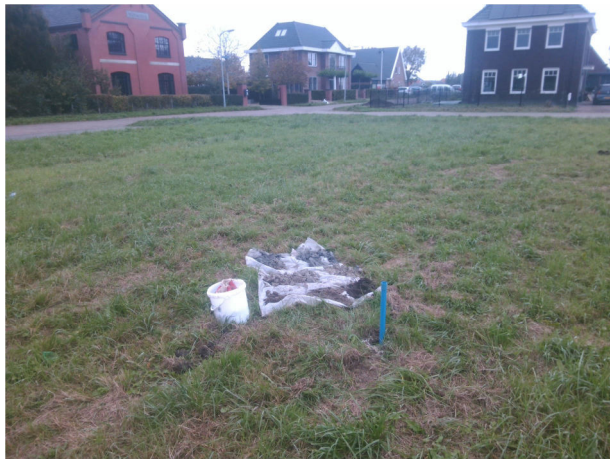
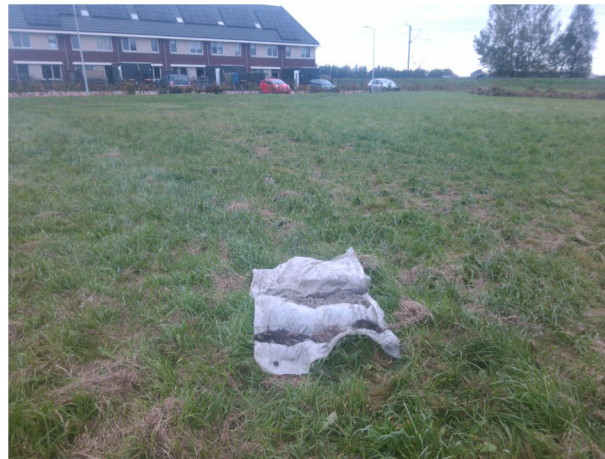
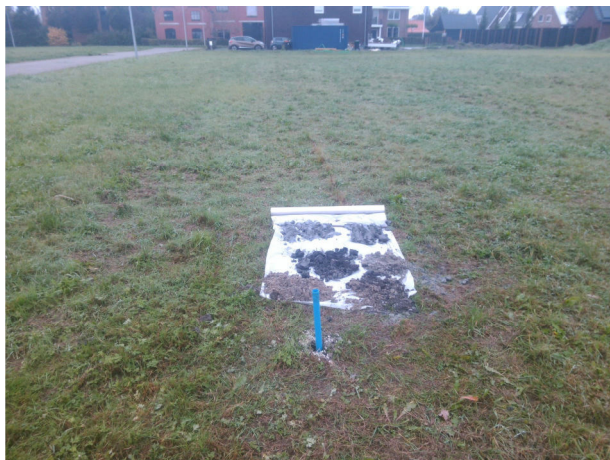
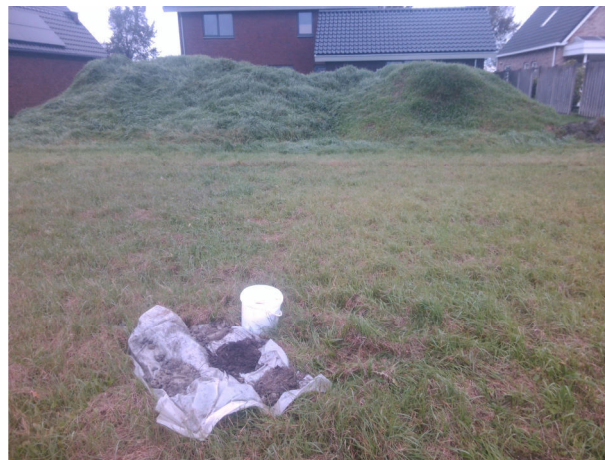
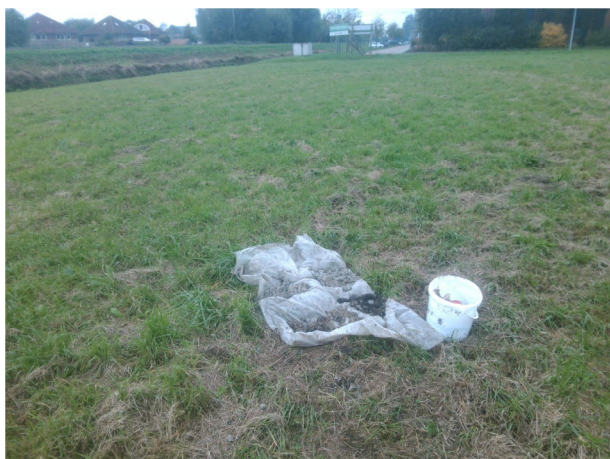
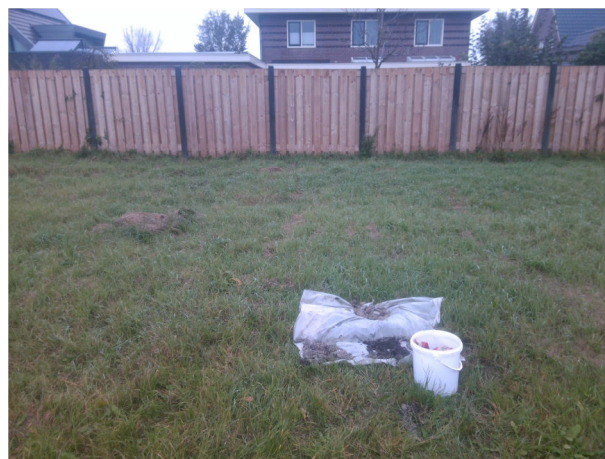
## BIJLAGE 6 FOTO'S HUIDIGE SITUATIE

De locatie bevindt zich in stedelijk gebied (nieuwbouw). Op de locaties bevindt zich geen bebouwing. Er is nieuwbouw van woningen voorzien.
