**VERKENNEND EN AANVULLEND  
BODEMONDERZOEK**

**HET VEER (BASISSCHOLEN)**

**te AVENHORN**

Rapportnummer: 2021631

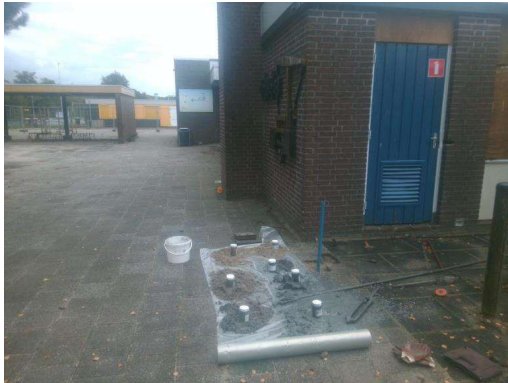
01\_20211014\_091033.jpg

| Boring | Diepte boring (m -mv) | Traject (m -mv) | Grondsoort | Waargenomen bijzonderheden |
|---|---|---|---|---|
| 01 | 2,60 | 0,20 - 0,40 | Zand | sterk keien |
| | | 0,40 - 0,80 | Zand | matig keien |

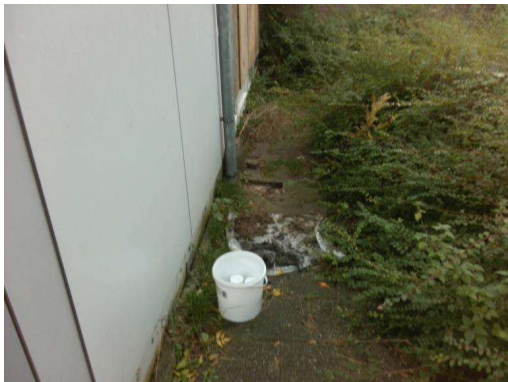
07-100-150\_20211014\_091811.jpg

| Boring | Diepte boring (m -mv) | Traject (m -mv) | Grondsoort | Waargenomen bijzonderheden |
|---|---|---|---|---|
| 07 | 1,50 | 0,00 - 0,50 | Zand | resten baksteen, zwak metselpuinhoudend |
| | | 0,50 - 0,75 | Zand | zwak metselpuinhoudend, resten baksteen |
