**VERKENNEND BODEM-  
EN ASBESTONDERZOEK**

**DE LEET 55**

**te DE GOORN**

Rapportnummer: 2021272

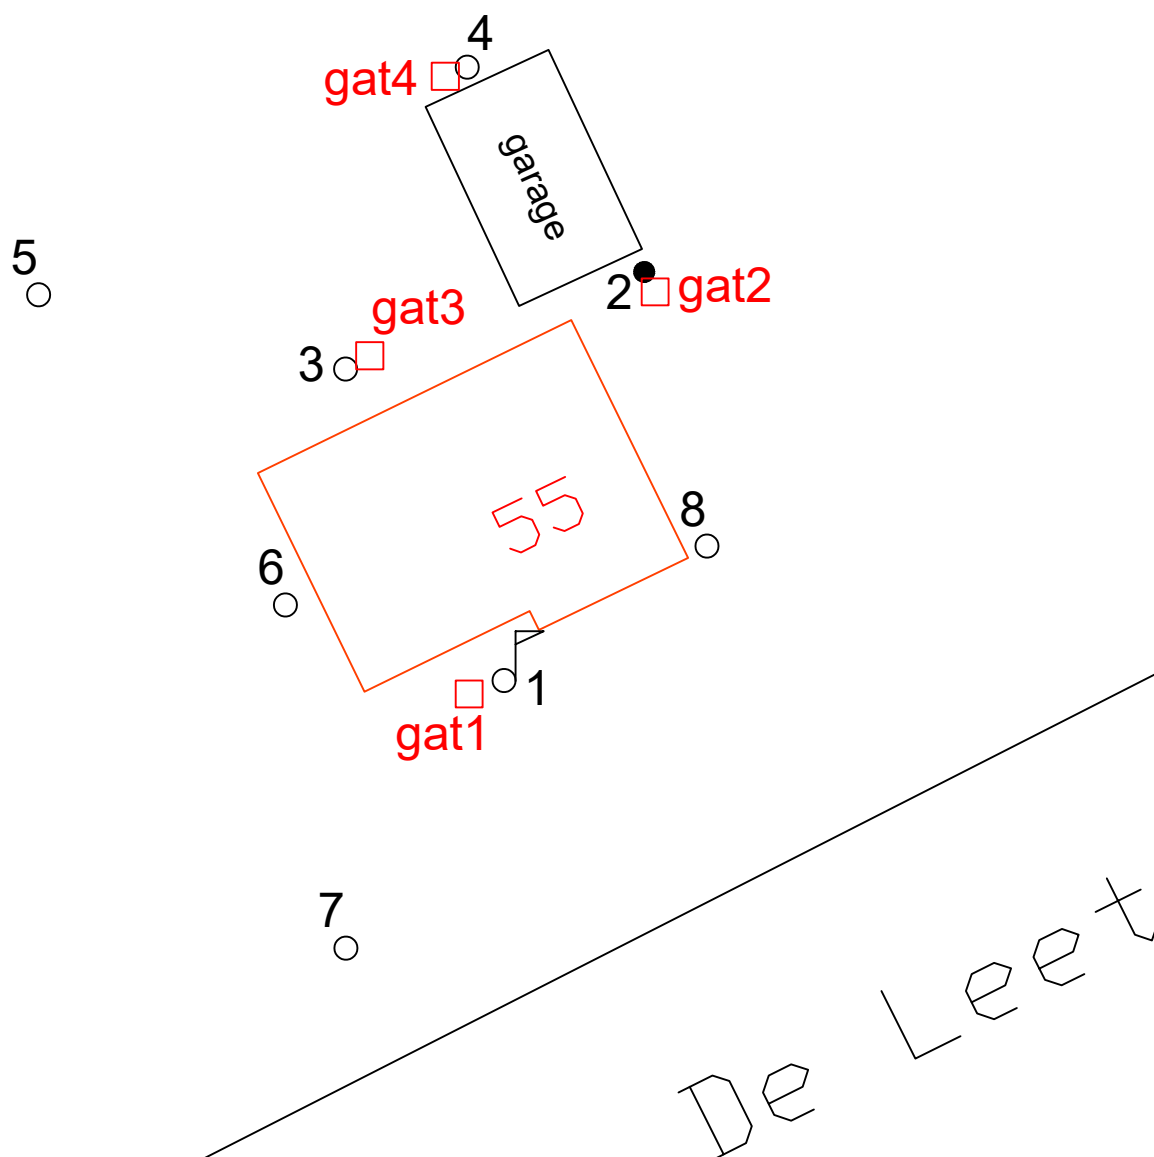
# BIJLAGE 2 LOKALE SITUATIE MET BOORPUNTEN

De boorpunten (1 t/m 8) zijn aangegeven op de situatietekening van bijlage 2. In bijlage 3 worden de beschrijvingen van de boringen, de peilbuis, de zintuiglijke waarnemingen en de monsternamen weergegeven. Zintuiglijk waarneembare afwijkingen ten aanzien van de aanwezigheid van bodemvreemde bijmengingen en de kleur van het bodemmateriaal zijn qua aard en mate beschreven.

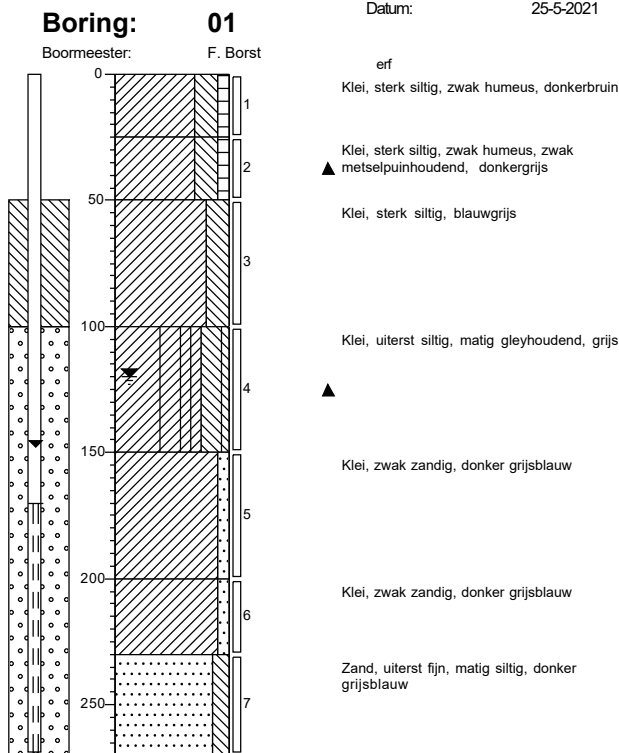
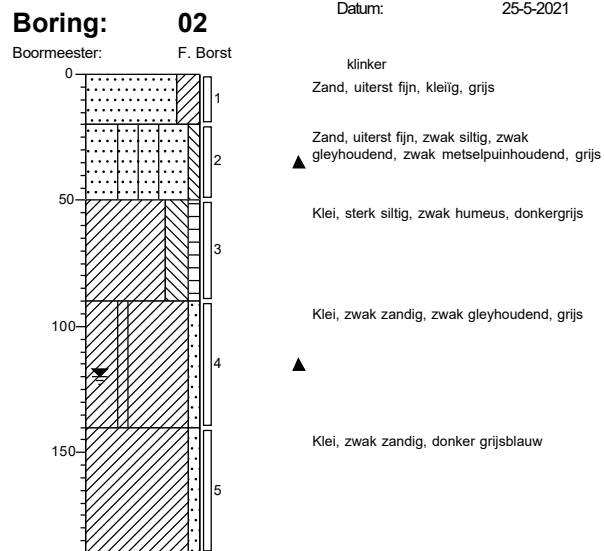
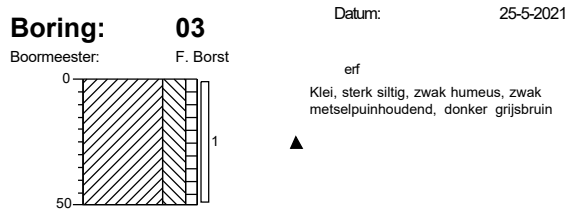
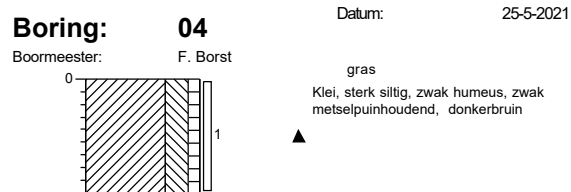
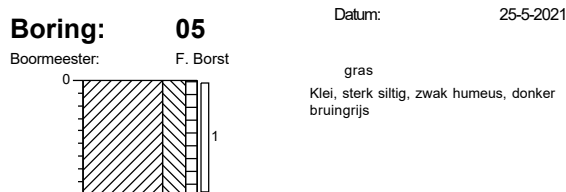
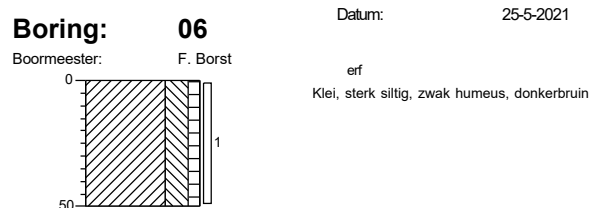
**Boring: Gat 01**

Het algemene, kenmerkende bodemprofiel op de locatie tot een diepte van circa 2,7 m -mv bestaat overwegend uit sterk tot uiterst siltige klei.
