**Verkennend onderzoek naar asbest  
in grond en funderingsmateriaal**

**Kruisweg naast 44  
te Bleiswijk**

Projectcode: 20224SHB  
Kenmerk: U20-0650  
Datum: 31 augustus 2020  
Opdrachtgever: M. van der Spek Hoveniersbedrijf BV

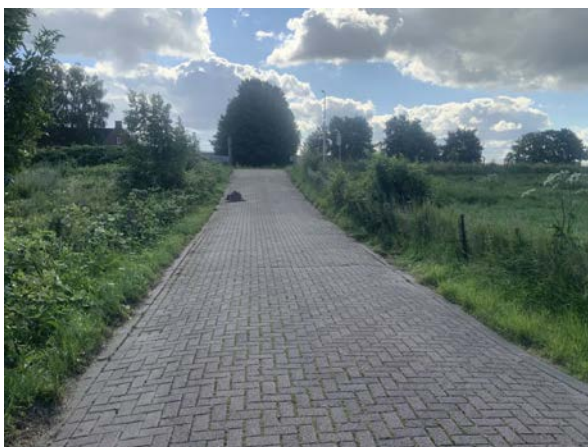
Tijdens de uitvoering van de werkzaamheden op 28 juli 2020 was het droog. De weg bestaat uit klinkers en de berm is begroeid met gras.

Klinkerweg
