RAPPORT VERKENNEND BODEMONDERZOEK ASBEST

Locatie: Rodenrijseweg 487
te Berkel en Rodenrijs

Projectnummer: 121101

Datum: 29 januari 2013

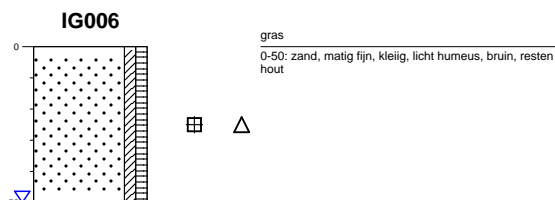
Boorprofielen

Ter plaatse van de aanwezige puinlaag bestaat de bodem uit grond met een matige puinbijmenging. Het bestanddeel puin in de aanwezige puinhoudende bodemlaag bedraagt 19,7% puin, waardoor het materiaal conform de NEN 5707 wordt beoordeeld als grond.

Verspreid over de locatie zijn in de bovengrond eveneens matige puinbijmengingen aangetroffen. In de opgegraven en opgeboorde grond uit de inspectiegaten zijn geen asbestverdachte materialen waargenomen. In de onderliggende ondergrond zijn geen bijmengingen met bodemvreemde bestanddelen aangetroffen.

In bijlage 3 zijn de gedetailleerde profielbeschrijvingen weergegeven. De bodemopbouw ter plaatse van de onderzoekslocatie is op basis van de verrichtte werkzaamheden als volgt samen te vatten:

- Bovengrond (0-0,5 m-mv) : Zand
- Ondergrond (0,5-2,0 m-mv) : Veem
- Diepere ondergrond (> 2,0 m-mv) : Klei
