## Verkennd bodemonderzoek

Bergweg zuid (ten noorden van 124) te  
Bergschenhoek

| Projectnummer | MM19032 |

| Datum | 20-5-2019 |

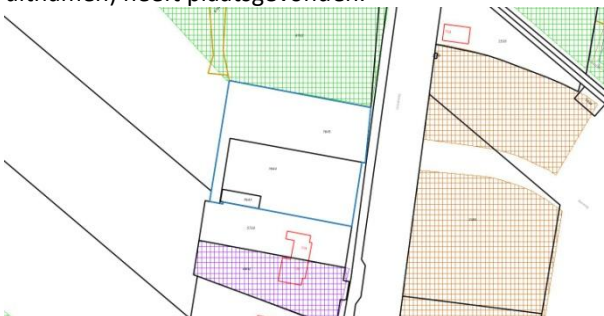
Figuur 7: Weergave bodemloket.nl

Uit informatie van het bodemloket blijkt dat er op het naburige perceel in 2017 een sanering (tijdelijke uitnamen) heeft plaatsgevonden.

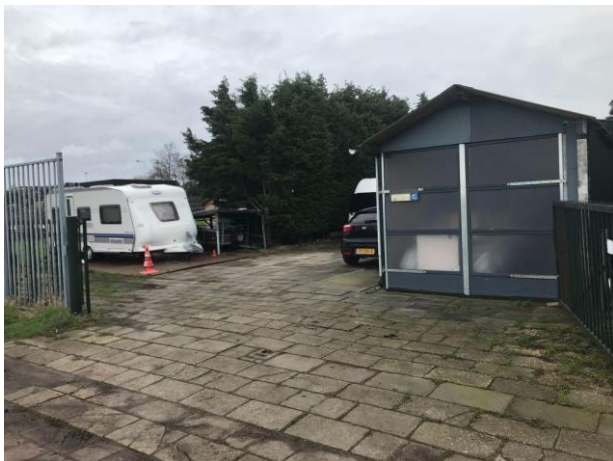
Figuur 8: Overzichtsfoto

Tijdens de visuele inspectie zijn er eveneens geen aanwijzingen aangetroffen dat de locatie verdacht is op het voorkomen van asbest.

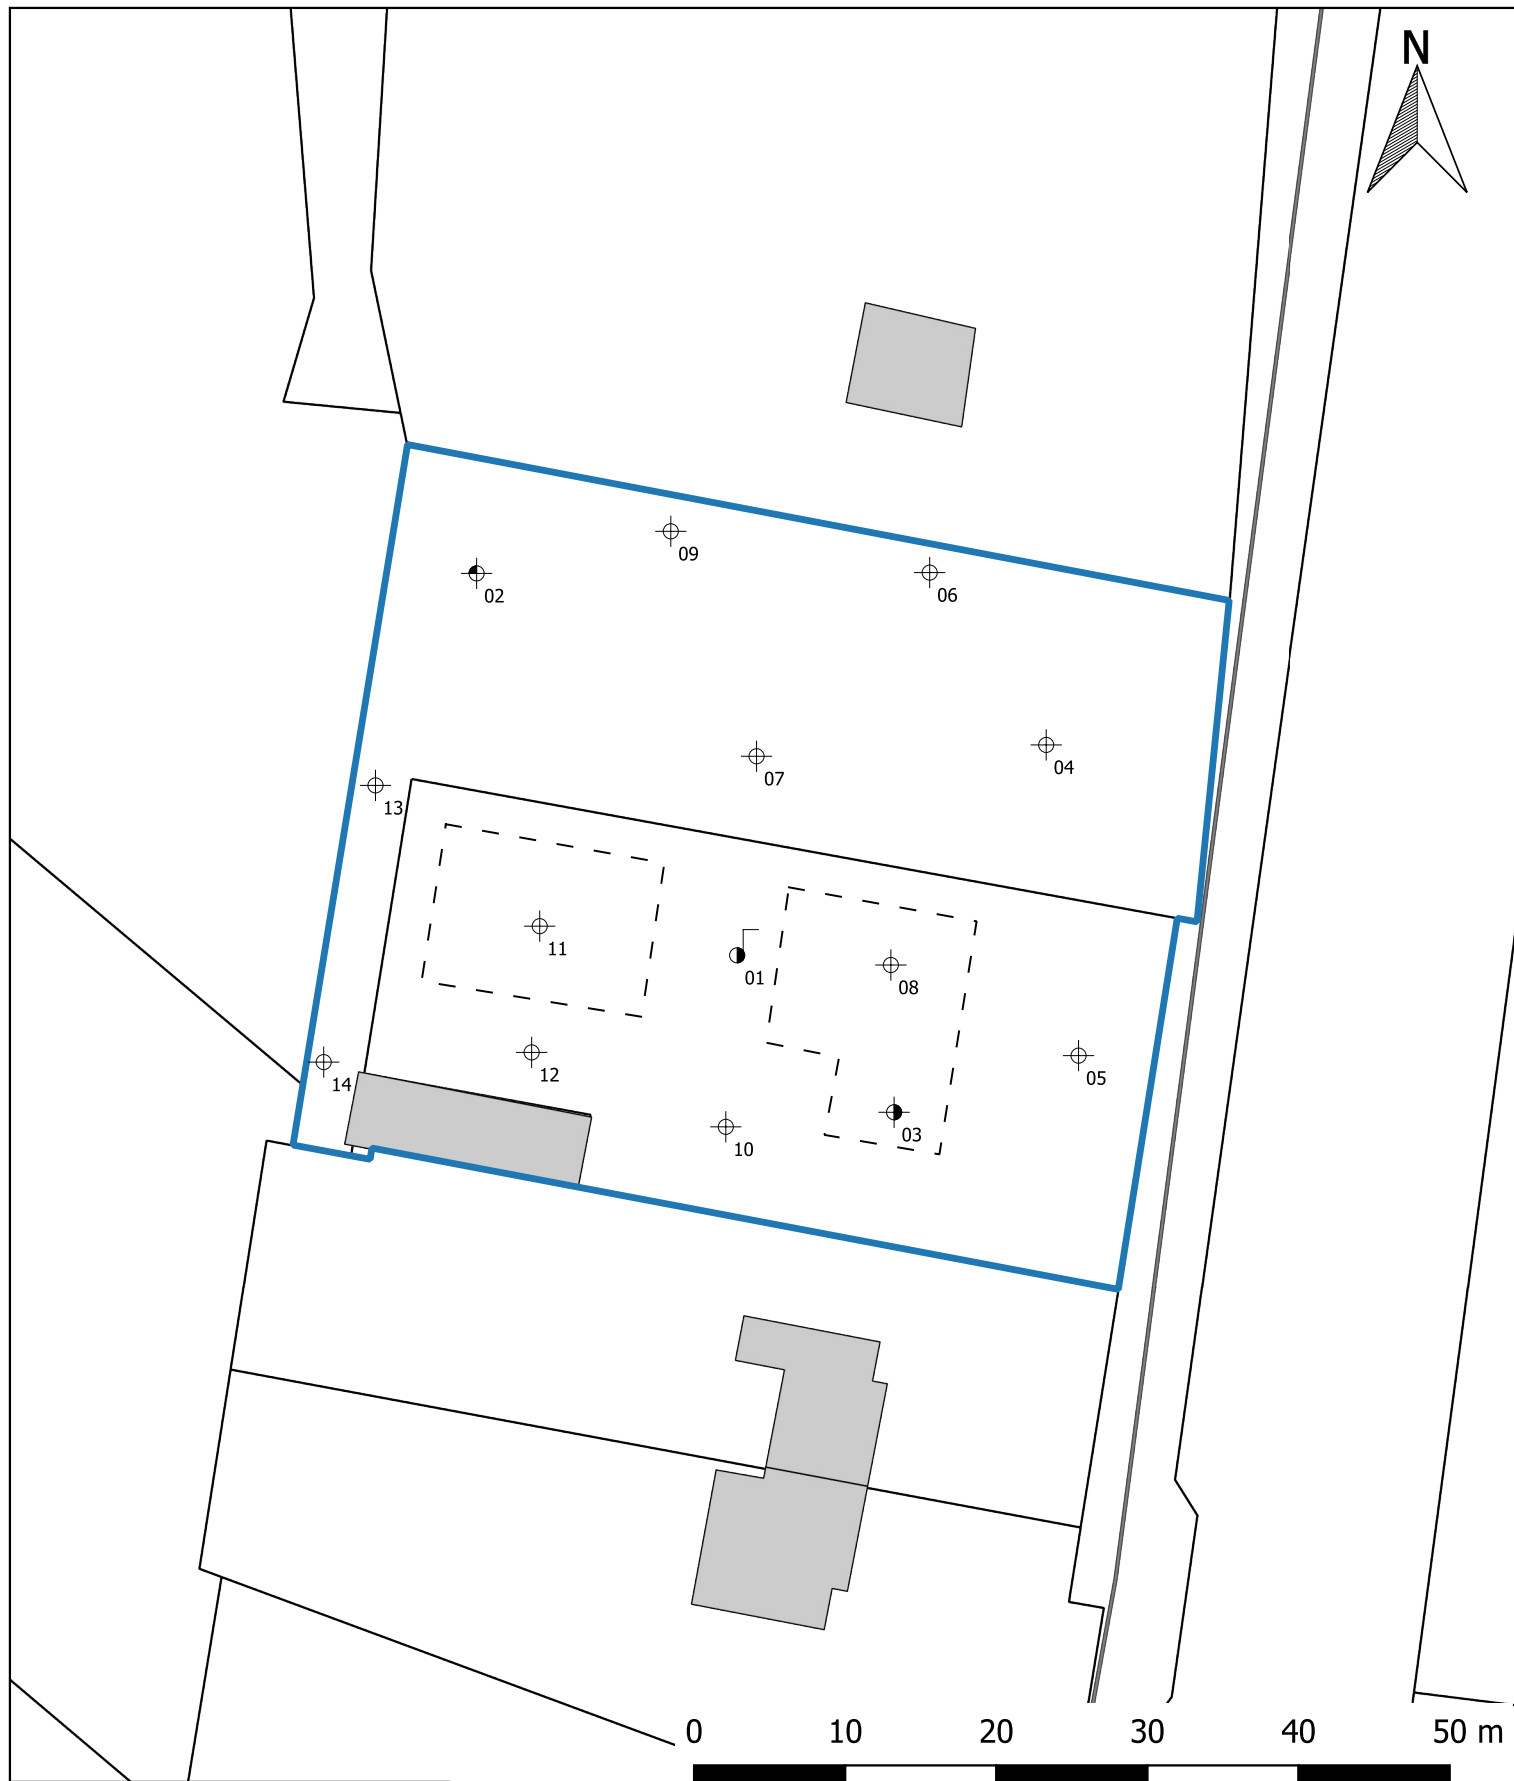
### Situatietekening met monsternamepunten

De veldwerkzaamheden zijn uitgevoerd op 15-03-2019 en op 28-03-2019 is de peilbuis bemonsterd. Op de tekening in bijlage 3 staan de diverse boringen weergegeven.
