## Dwarshuisboerderij, Laan van Koot 1-3 Berkel en Rodenrijs, gemeente Lansingerland

Erfgoedhuis Zuid-Holland  
oktober 2017

Deze bouwhistorische rapportage (BHR) van de boerderij aan de Laan van Koot 1-3 in Berkel en Rodenrijs, is in opdracht van de gemeente opgesteld. De boerderij is sinds 13 april 2000 in eigendom van de gemeente en heeft sindsdien geen agrarische functie meer (maar nog wel een agrarische bestemming). De bijgebouwen die bij deze boerderij hebben gestaan zijn in 2010-2011 afgebroken. Op de voormalige gronden die bij deze boerderij hoorden (benoorden de Zuidersingel) wordt vanaf 2011 een nieuw bedrijventerrein ontwikkeld.

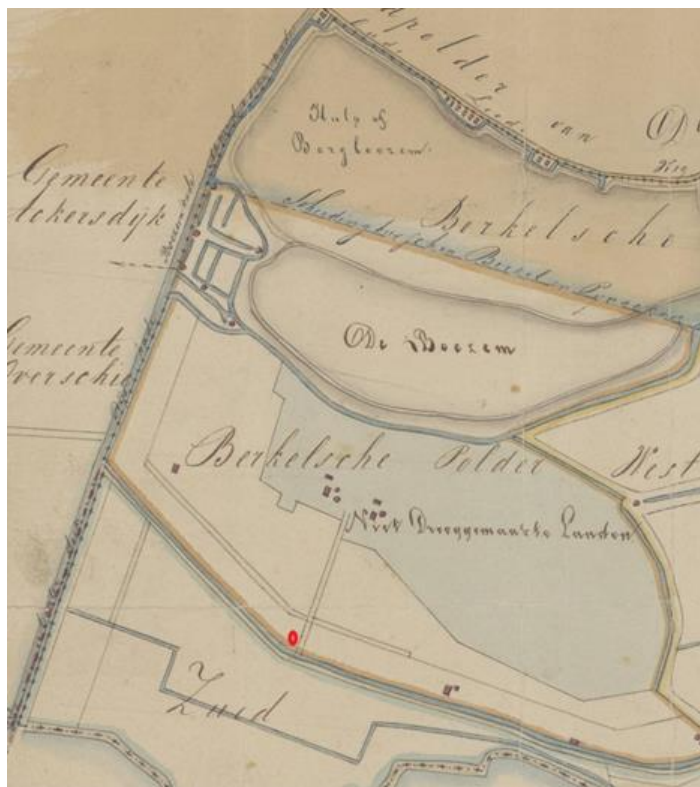
Situatie 1777. Rode markering is locatie Laan van Koot 1-3

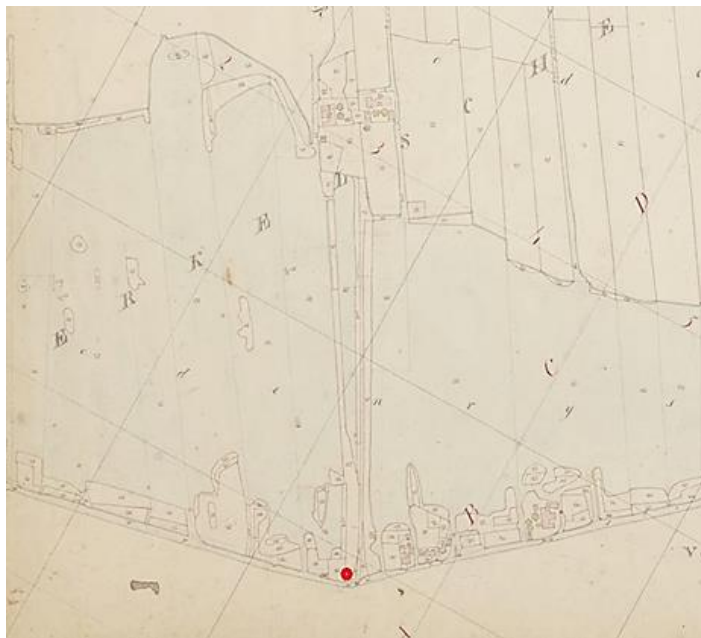
Kadastrale minuutplan van de gemeente Berkel en Rodenrijs, sectie B 2, rond 1825-1830. Rode markering is locatie Laan van Koot 1-3. De plassen zijn hier in het zuidelijke deel van de polder nog niet drooggelegd. De Laan van Koot en wel als hoger gelegen lineaire structuur zichtbaar die leidt naar de twee boerderijen aan de Laan van Koot 5 en 7.

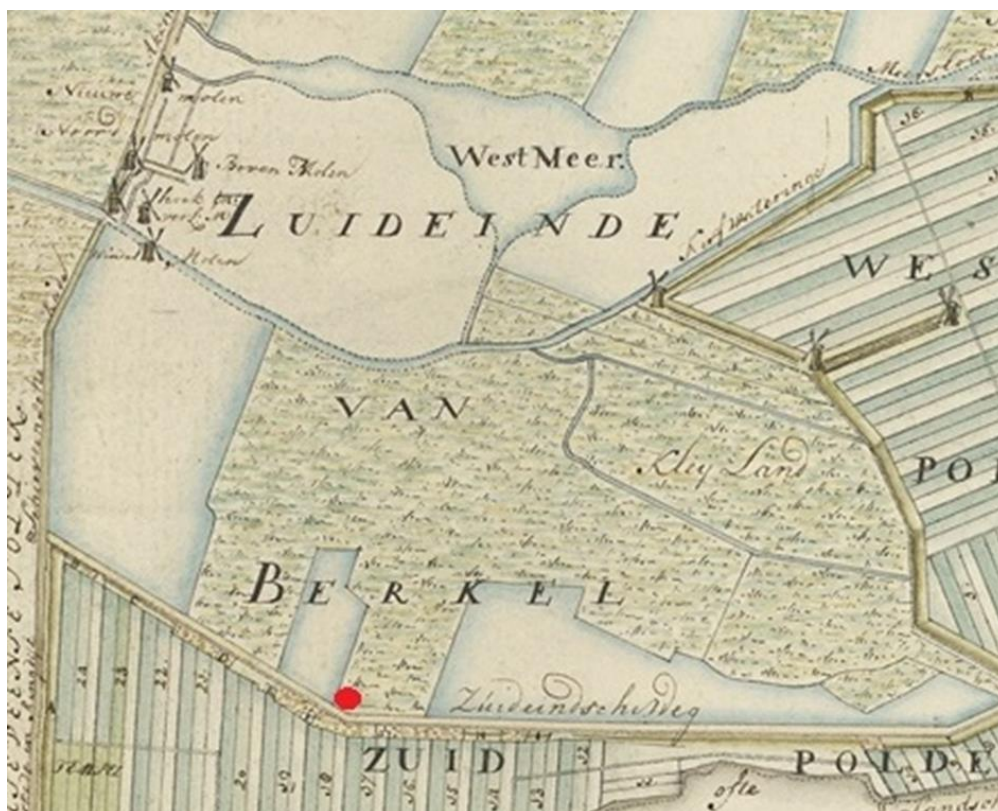
Situatie 1856. Rode markering is locatie Laan van Koot 1-3. Boerderijen die aan het eind van de laan lagen zijn hier niet ingetekend (zie afb. 1 & 2)

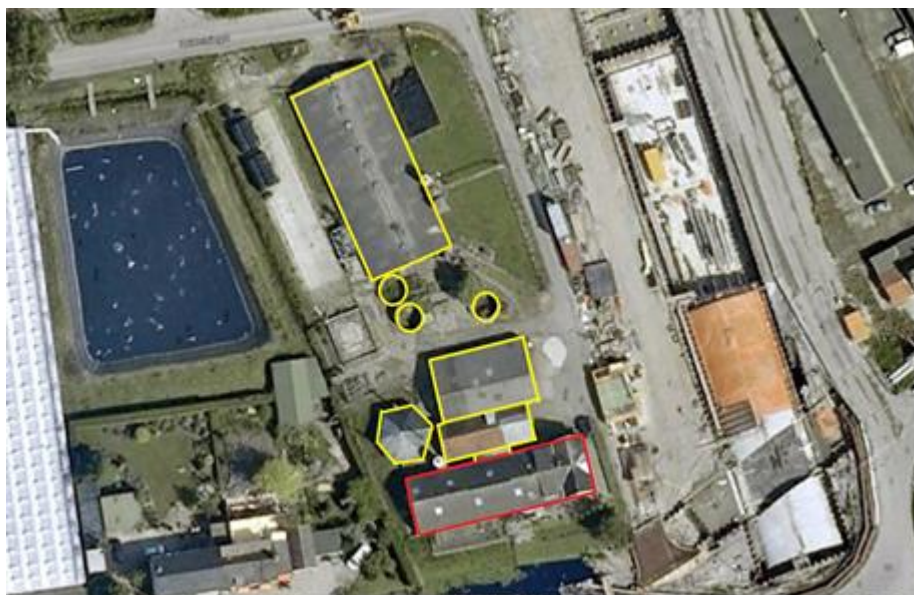
Afb. Topview erf met afgebroken agrarische bebouwing geel omkaderd, situatie 2009. Rood omkaderd betreft boerderij Laan van Koot 1-3

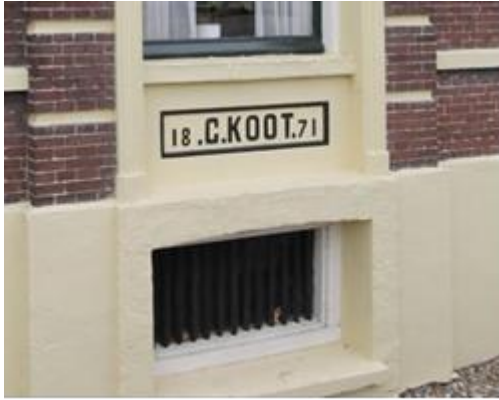
een bepleisterde omlijsting van het venster en een inscriptie boven het kelderlicht: 18. G.Koot.71<sup>1</sup>.

<sup>1</sup> Opdrachtgever was Gerrit Koot en tevens eerste bewoner van de boerderij.

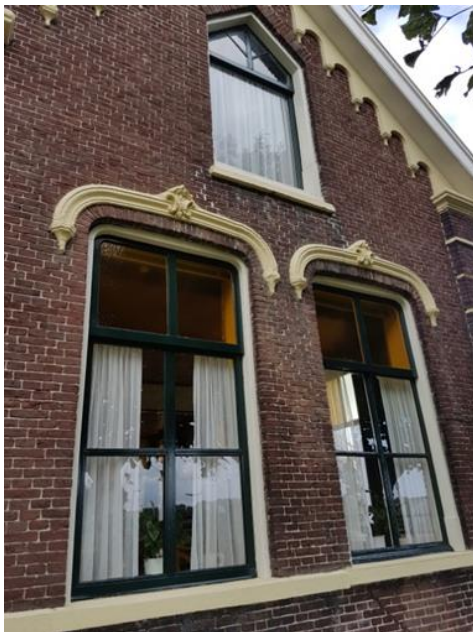
De linkerzijgevel heeft twee vensterassen met in de top een keperboogvormig schuifvenster (schuifraam niet origineel). Het bovenlicht heeft een keperboogvormige roede indeling. Onder de daklijst is een klimmend boogfries aangebracht bestaande uit geschakelde rondboogjes op aanzet. In de plint twee kelderlichten met diefijzers ervoor. Deze zijn afwisselend van hout en ijzer. Boven rechterkelderlicht een monogram met de inscriptie 'IHS'.

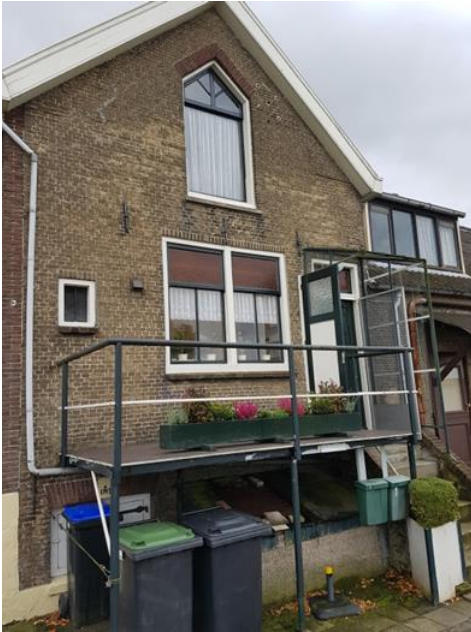
In de top is een keperboogvormig tweelichtsvenster met schuiframen. Dit venster is voorzien van een bovenlicht met een keperboogvormige roede

indeling. Onder dit venster bevindt zich een groot tweelichtsvenster met schuiframen (niet origineel). Aan de linkerkant van dit venster bevindt zich een klein vierkant venster (niet origineel). Rechts bevindt zich de toegangsdeur (niet origineel) die via een stenen trap te bereiken is.

Aan de linkerkant is een kelderlicht met (gesloten) luiken geplaatst, onder een waaivormige strek van rood baksteen met 'sluitsteen' met IHS. Links van de toegangstrap is een open metalen terras op poten geplaatst.

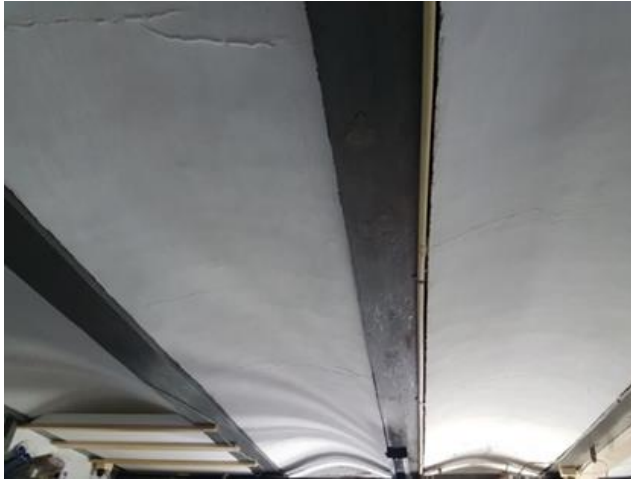
De kelder met troggewelven op houten gebinten is rond 1970 in twee ongelijke ruimtes verdeeld. Hiervoor is een één steens scheidingsmuur opgetrokken. Er bevindt zich wel een deur tussen beide ruimtes. In het kelderdeel, nu behorend bij nr. 1 bevinden zich

twee gekoppelde bakken uitgevoerd in beton. Deze bakken werden gevuld met water om de melk koel te houden.

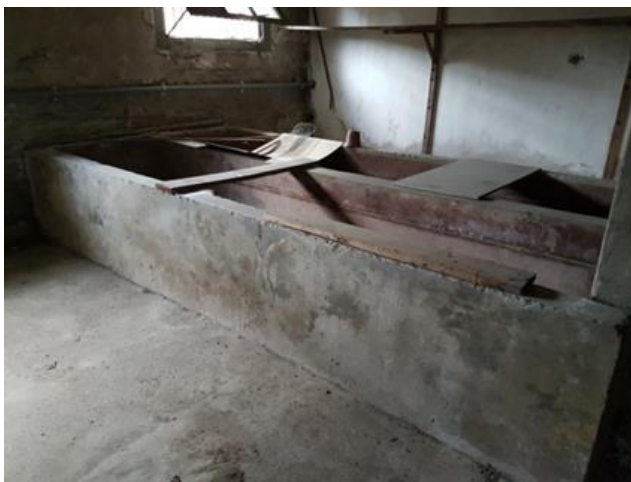
Er bevinden zich verder geen (waarneembare) monumentale of beschermingswaardige onderdelen in het interieur van het dwarshuis. Er zijn nog wel originele schuifluiken bij de ramen in de voorgevel en rechter zijgevel. Deze zijn echter niet meer in gebruik en

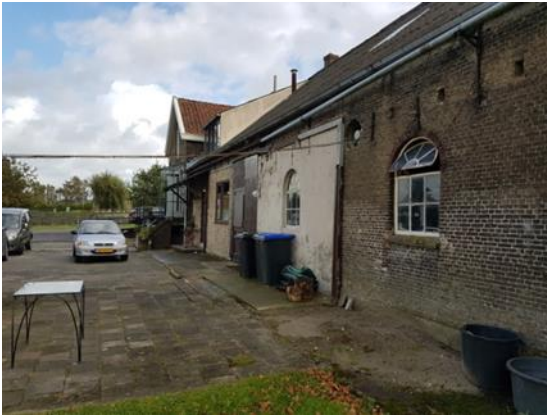
De stal bestaat uit een langgerecht bouwvolume van één bouwlaag onder een met asbest golfplaten gedekt zadeldak (oorspronkelijk riet gedekt). Het dak verkeert in een matige tot slechte (visuele) bouwkundige staat. Het bouwvolume is onderverdeeld in een woongedeelte (voor- en achterhuis) en een stalgedeelte

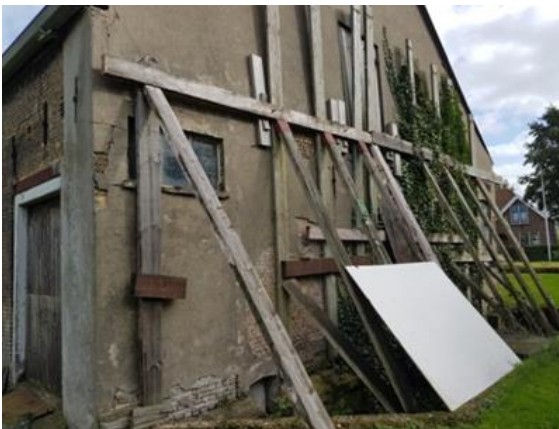
De gevels van de stal zijn gemetseld met gele ijsselsteentjes in kruisverband, waarbij de achtergevel is voorzien van een pleisterlaag. De gevels vertonen veel sporen van wijzigingen en aanpassingen, en verkeren in een matige tot (zeer) slechte staat. Dit geldt vooral voor de achtergevel, die naar buiten toe bolt. De

achtergevel wordt al geruime tijd extra verstevigd met behulp van trekstangen (interieur) en houten schoorwerk aan de buitenzijde. In de achtergevel zat aan de geveluiteinden een staldeur. In de huidige achtergevel zijn drie verschillende (stal) vensters geplaatst, een rondboogvormig venster op de middenas

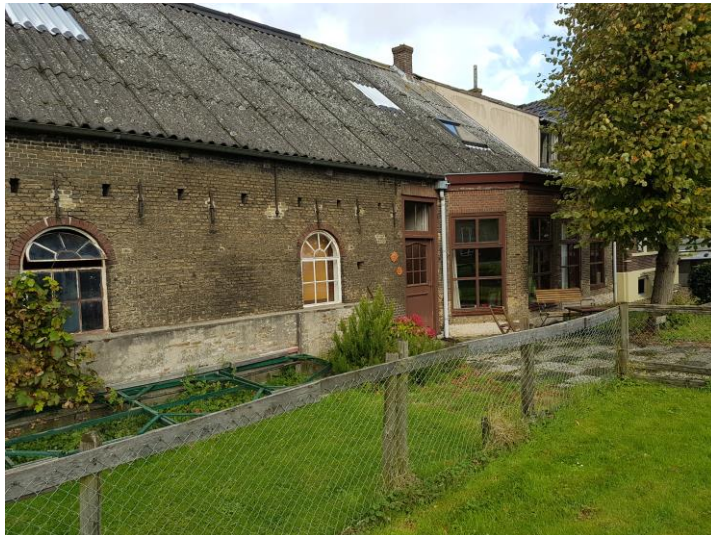
In het dakschild bevindt zich ter hoogte van de twee toegangsdeuren een vierlichts dakkapel onder lessenaarsdak met golfplaten bekleed (niet origineel).

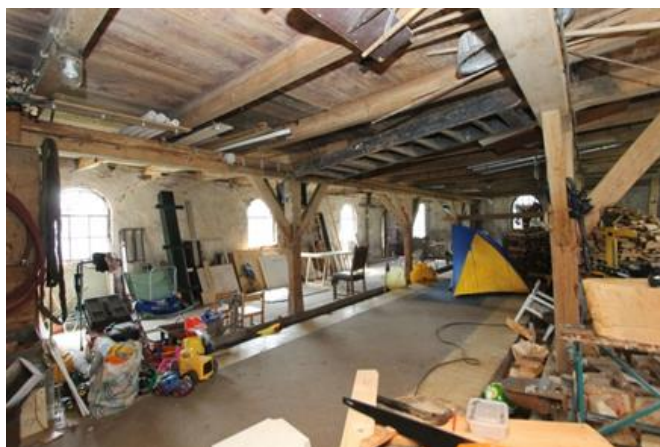
De stal diende oorspronkelijk als koeienstal. De nog aanwezige mestgoten en een paar drink-/voederbakken herinneren aan de vroegere functie. Tegenwoordig wordt het gebruikt als opslagruimte.

De driebeukige stal kenmerkt zich door twee rijen van 4 gebintstijlen met korbelen op stenen voet die elk een langsgebint over de gehele lengte van de stal ondersteunen. Gebinten en korbelen zijn met pen en gat constructie

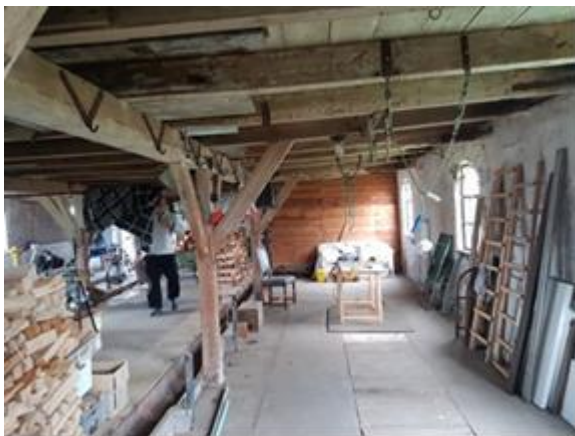
De stal telde twee rijen vee, opgesteld met de koppen naar een smalle voergang die over de volle lengte van de stal door het midden van het gebouw liep. Deze opstelling wordt ook wel de Hollandse stallingwijze genoemd, die in de tweede helft van de 19de eeuw steeds meer werd toegepast omdat deze hygiënischer was.

Langs de zijgevels, liggen mestgoten waardoor de mest via gaten in de achtergevel werd afgevoerd. Tegen de achtergevel ligt een betonnen bak waar

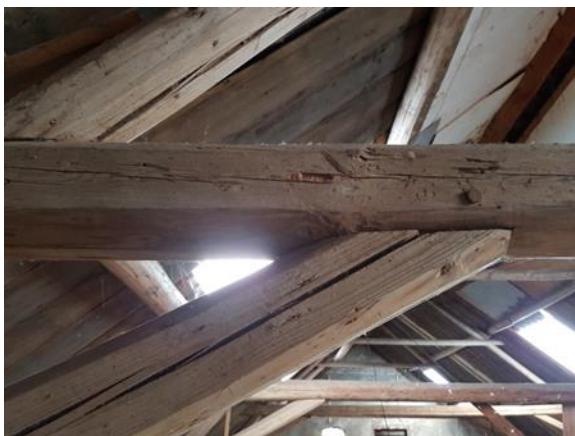
de mest werd verzameld. Aan de woningzijde (links) is als een gesloten 'doos' de uitbouw van de slaapkamer zichtbaar.

De hooizolder is via een uittreptrap te bereiken. De vloer van de zolder zakt in het midden naar beneden. In de achtergevel (rechts) zit een hooideur en een getoogd

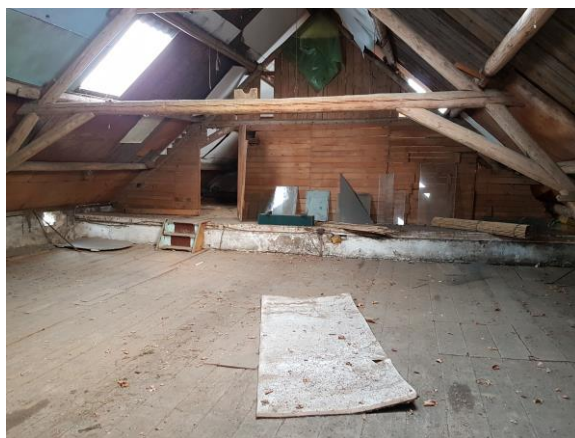
Aan de woonkant (links) is een houten tussenwand neergezet. Hierachter bevindt zich een berging en is de uitbreiding van de slaapkamer op de verdieping zichtbaar. De dakschilden worden door 4 schaarspanten gedragen en zijn afgedicht met houten planken waarop asbest

golfplaten zijn gelegd. Aan de binnenzijde zijn tegen het lekken op meerdere plekken platen bevestigd van verschillend materiaal en kleuren. De kapconstructie is grotendeels origineel en verkeert op dakbeschot na, in visuele

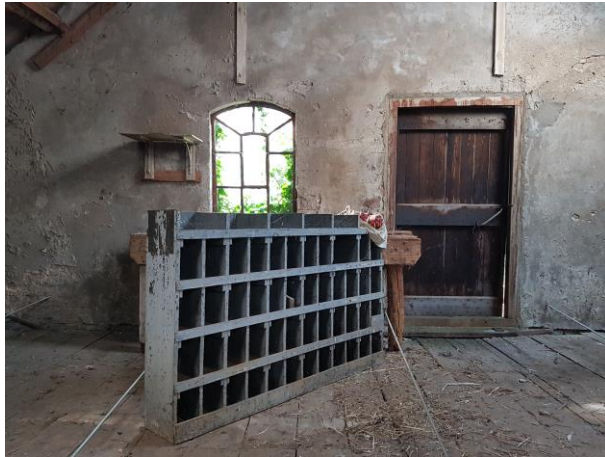
goede tot redelijke staat. Er zijn geen monumentale (beschermingswaardige) elementen in het interieur van de voormalige stal teruggevonden.

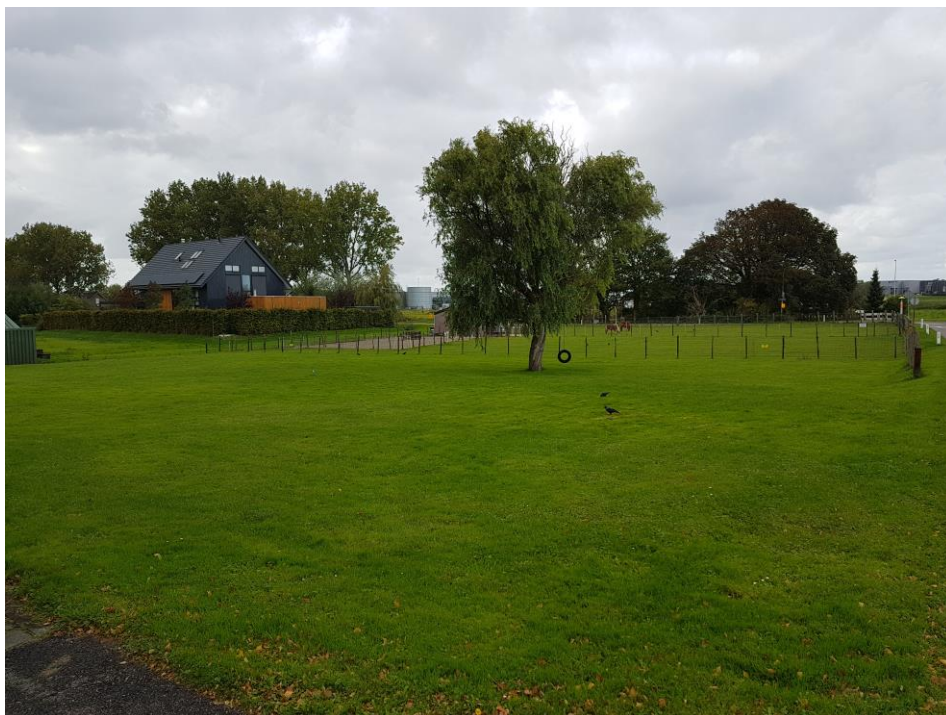
Zicht op het voormalige erf. Hekwerk in het midden staat op de kadastrale perceelgrens.
