# EINDSITUATIE

## BODEMONDERZOEK AAN DE

### NOORDERSINGEL 58

### TE BERKEL EN RODENRIJS

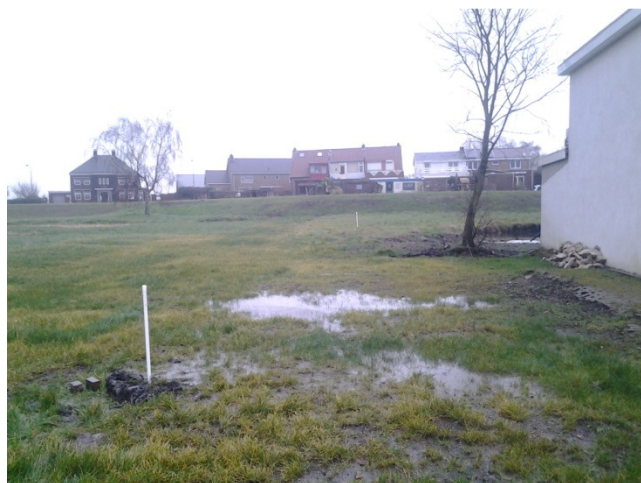
Foto 1: Overzicht onderzoekslocatie

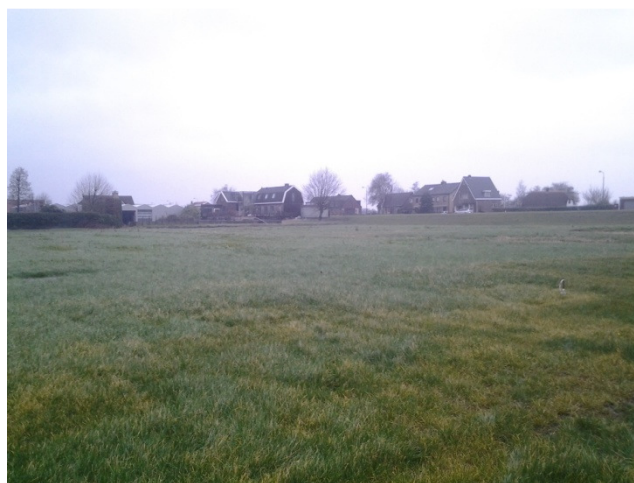
Foto 2: Overzicht onderzoekslocatie
