# MILIEUCONSULT

Datum : 23 oktober 2024  
Ons kenmerk : ANL24-9466-1  
Betreft : Briefrapport nader asbestonderzoek  
Lange Vaart nabij 2, perceel 1774 te  
Bleiswijk

Het doel van het nader asbestonderzoek is het vaststellen of de locatie (sterk) verontreinigd is met asbest. Hiertoe is een nader asbestonderzoek in de grond op basis van de NEN 5707+C1/C2 (december 2017): "Bodem- Inspectie en monsterneming van asbest in bodem en partijen grond" uitgevoerd /conform NEN 5897+C1/C2 (december 2017): "Inspectie en monsterneming van asbest in bouw- en sloopafval en recyclinggranulaat".

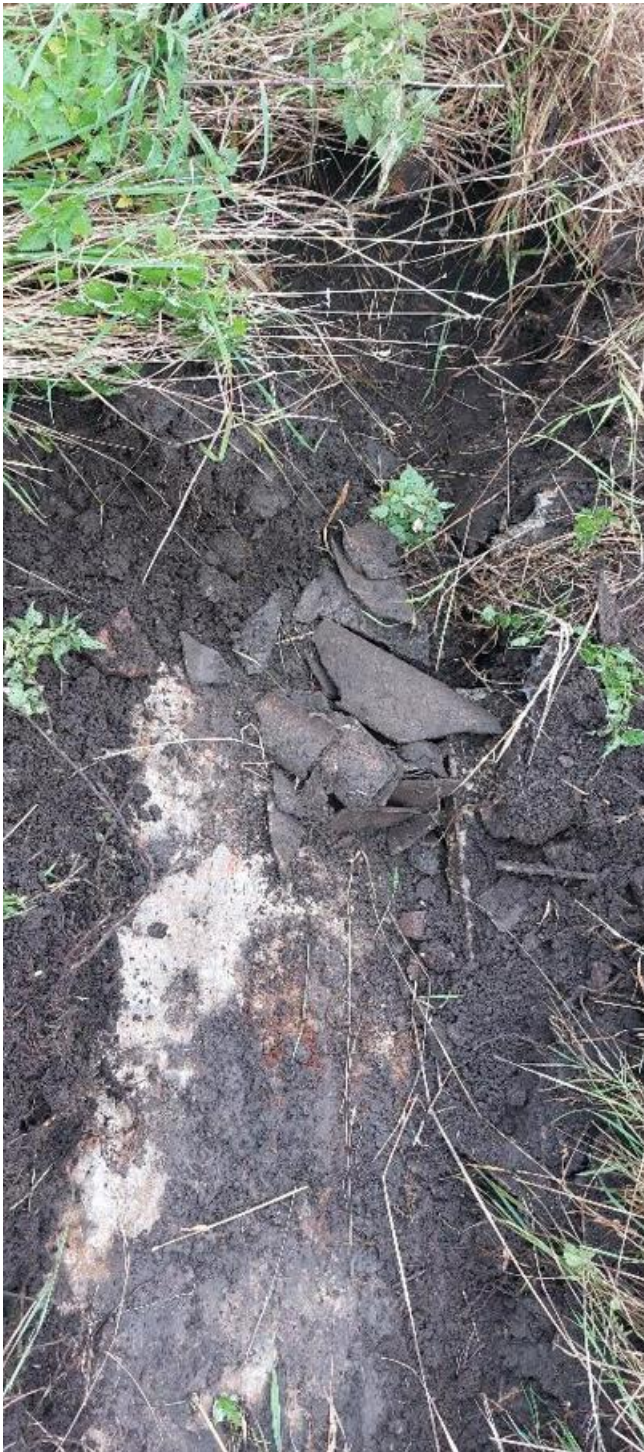
Foto 1: Sleuf A05 (rest)verharding voormalig ketelhuis

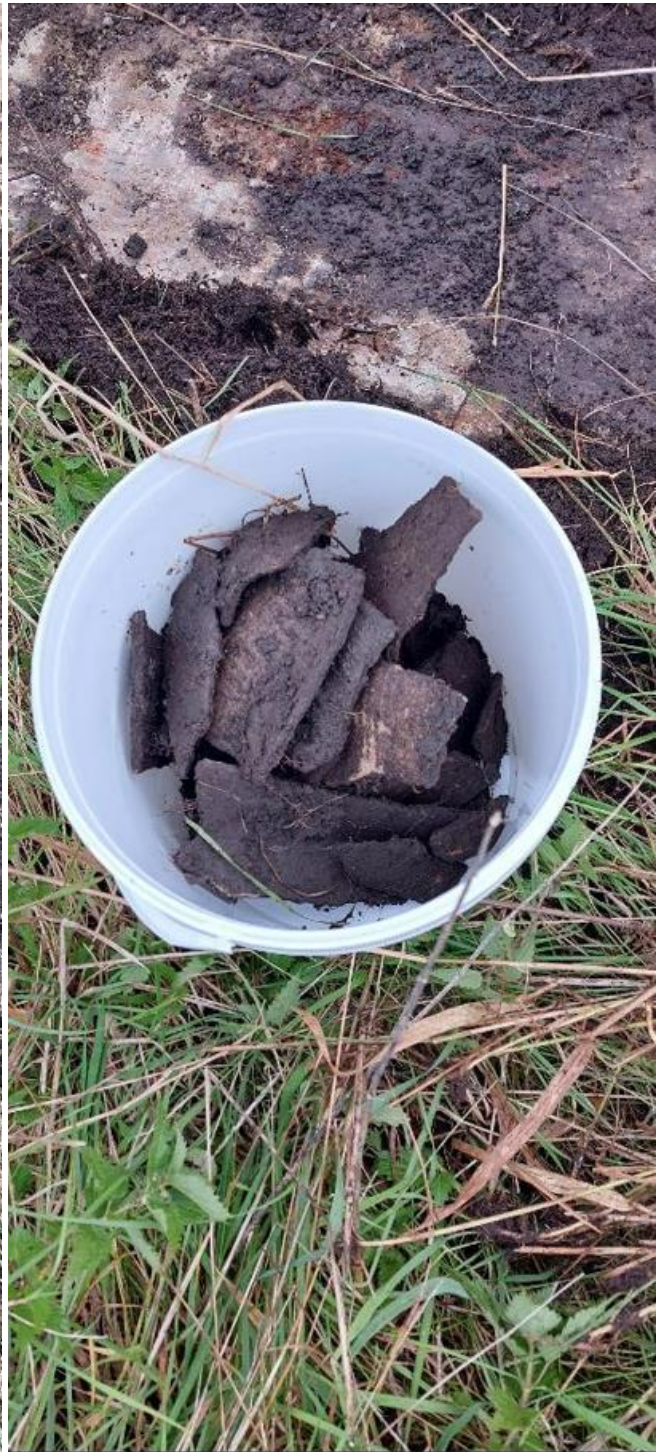
| Analysemonster | Asbestinspectiesleuf (traject m-mv) | Asbestverdacht materiaal AVM >20 mm (in gram) | Asbest type Ja/nee | Asbest type % | Gebondenheid |
|---|---|---|---|---|---|
| A05 | A05-1 (0,0 – 0,2) | 28,5 | Ja, Chrysotiel | 10-15 | Hecht |

Foto 2: Asbesthoudend materiaal uit Sleuf A05 (toplaag tot 0,2 m-mv)

Op basis van de onderzoeksresultaten kan worden geconcludeerd dat het asbesthoudend plaatmateriaal ter plaatse van de aanwezig betonverharding de restconcentratienorm van 100 mg/ kg ds. overschrijdt. Derhalve dienen sanerende maatregelen te worden genomen. Gezien het bodemgevoelige gebruik van de herontwikkeling (Wonen met tuin) wordt geadviseerd om de asbesthoudende laag en onderliggende puinlaag te verwijderen.

Op basis van het berekende gehalte asbest dat boven de interventiewaarde ligt, wordt aanbevolen de asbesthoudende lagen te ontgraven en af te laten voeren naar een erkend verwerker. Let erop dat bij afvoer van asbest, puin en grond rekening moet worden gehouden met de verplichtingen uit de CROW-400.

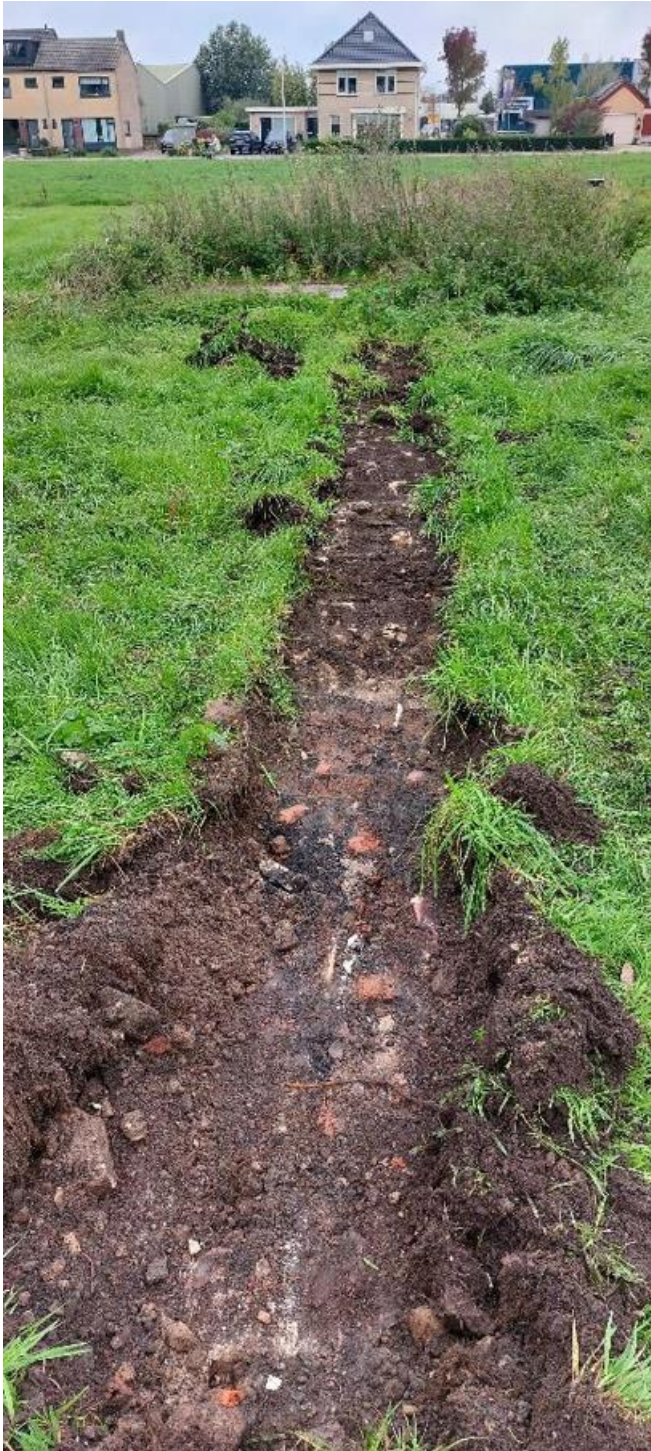
Het opgegraven materiaal uit de sleuven bestaat tot maximaal 0,2 m-mv uit gras- en zandkluiten. De laag onder het grasdek bestaat uit (rest)verharding en puin. Ter plaatse van de ruimtelijke eenheid RE1 is in sleuf 05 asbesthoudend plaatmateriaal aangetroffen (gebroken golfplaat) en bemonsterd. Het materiaal bestaat uit 10-15% hechtgebonden chrysotiel asbest. In de toplaag is eveneens asbesthoudend materiaal aangetroffen. De werkzaamheden zijn na deze constatering gestaakt in verband met de veiligheid. Het asbesthoudend plaatmateriaal is met name op de betonverharding waargenomen in de vorm van een laag gebroken asbestplaten, welke vervolgens zijn afgedekt met een grondlaag. Deze asbestplaten laag wordt aangetroffen ter plaatse van de betonverharding (voormalige schuur/ketelhuis). Ten noorden van de betonverharding is een voormalig puinpad aangetroffen.

Foto 3: Puinlaag onder grasdek

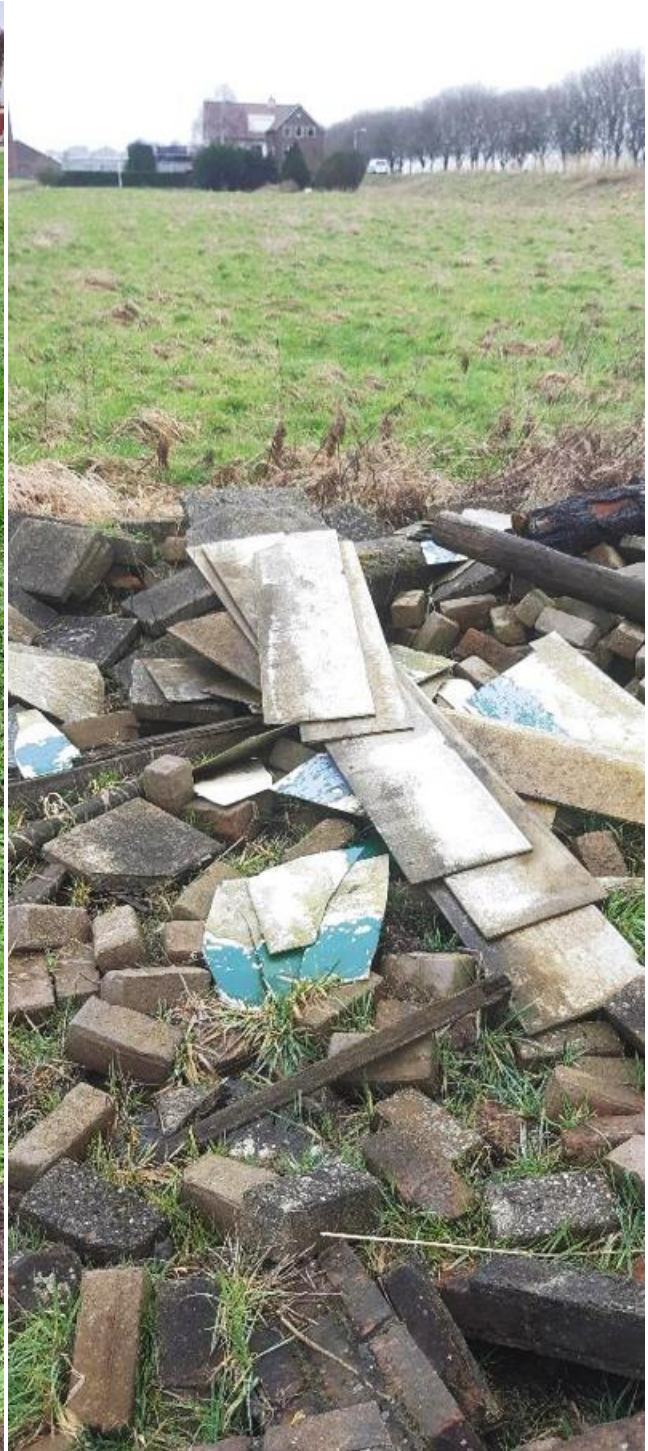
Foto 4: Puindepot, restanten voormalige schuut/ketelhuis

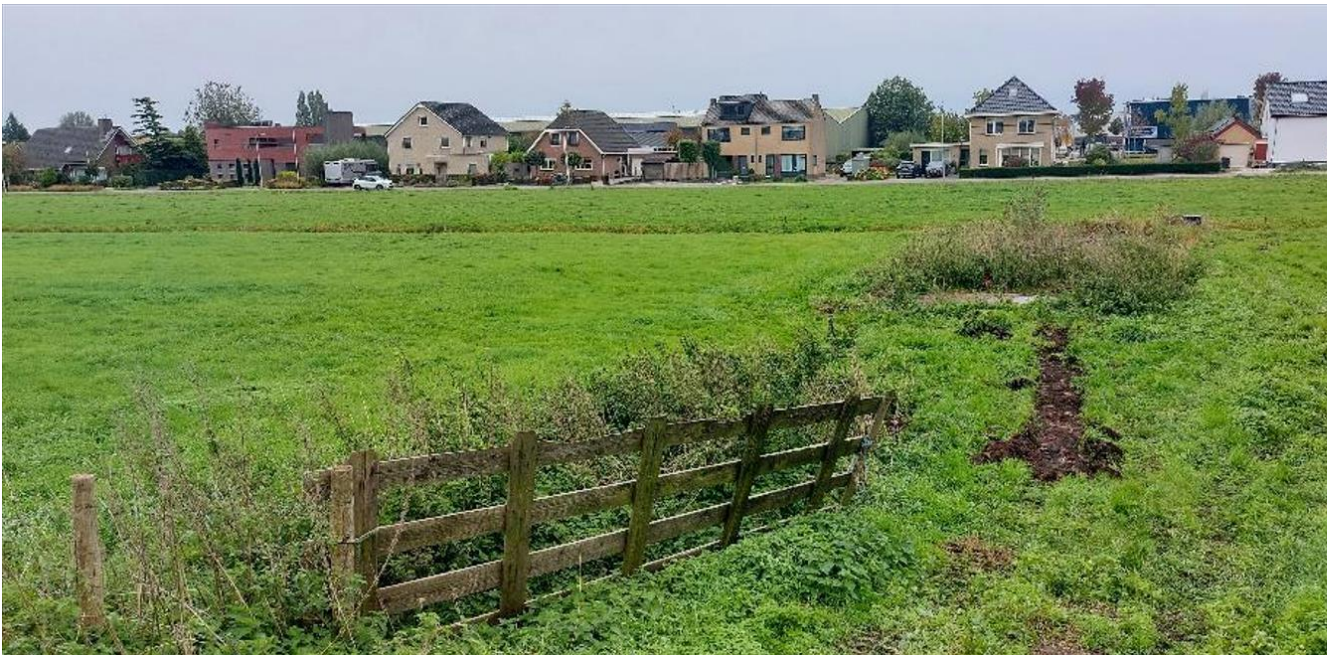
Foto 5: Onderzoekslocatie vanaf de oprit op de dam richting de (rest)verharding voormalige ketelhuis. Zoals op de foto te zien, met de graafmachine toplaag afgeschraapt om te verifiëren dat de puinlaag tot aan de dam loopt.

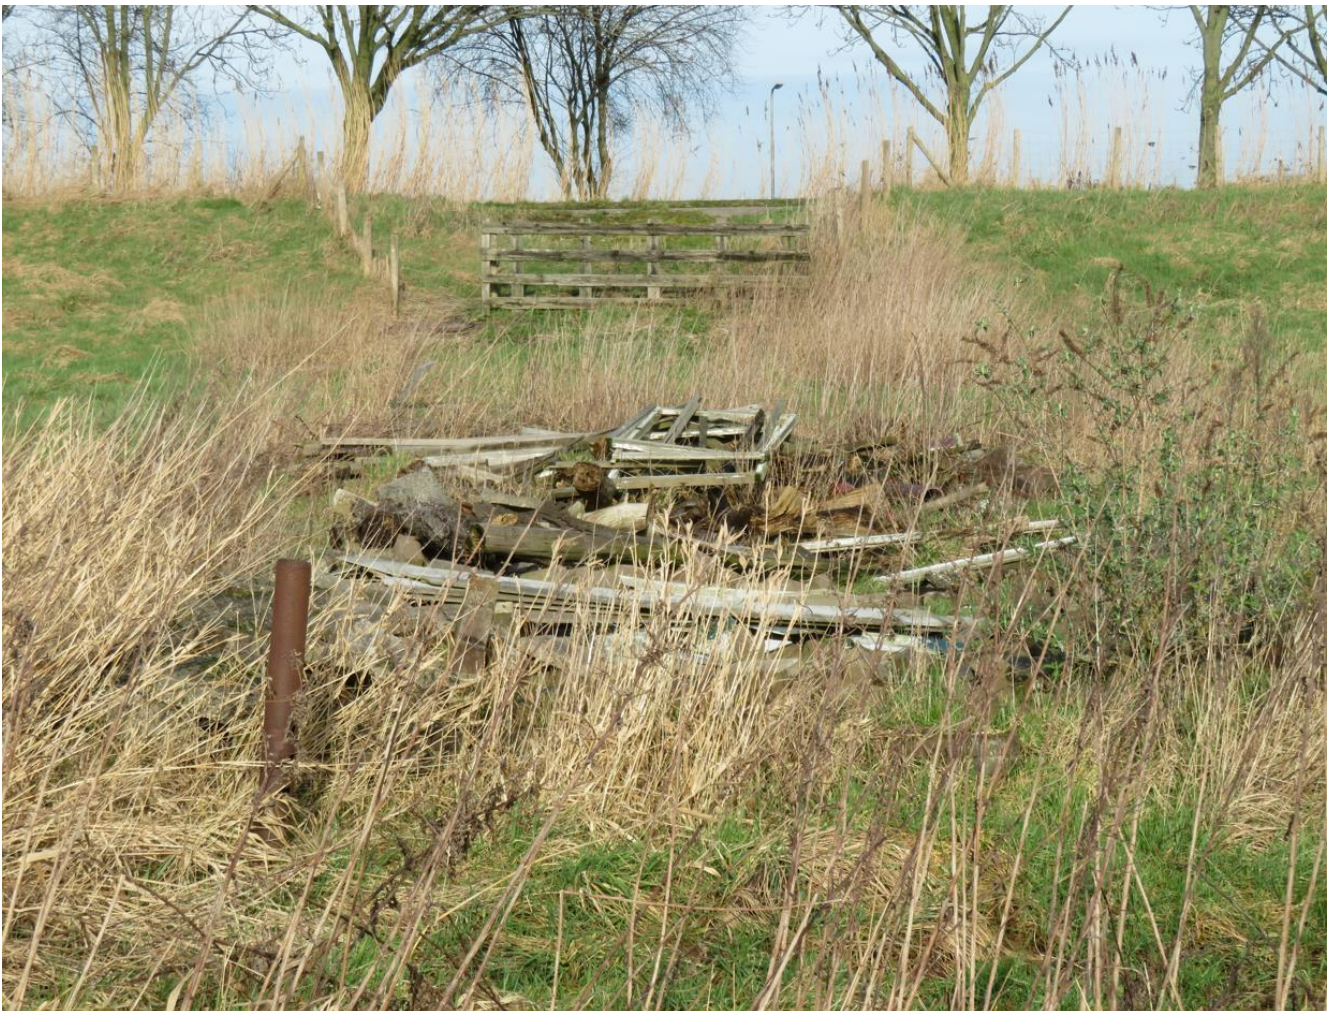
Foto 6: Locatie voormalige schuur/ketelhuis, gemengd sloopafval

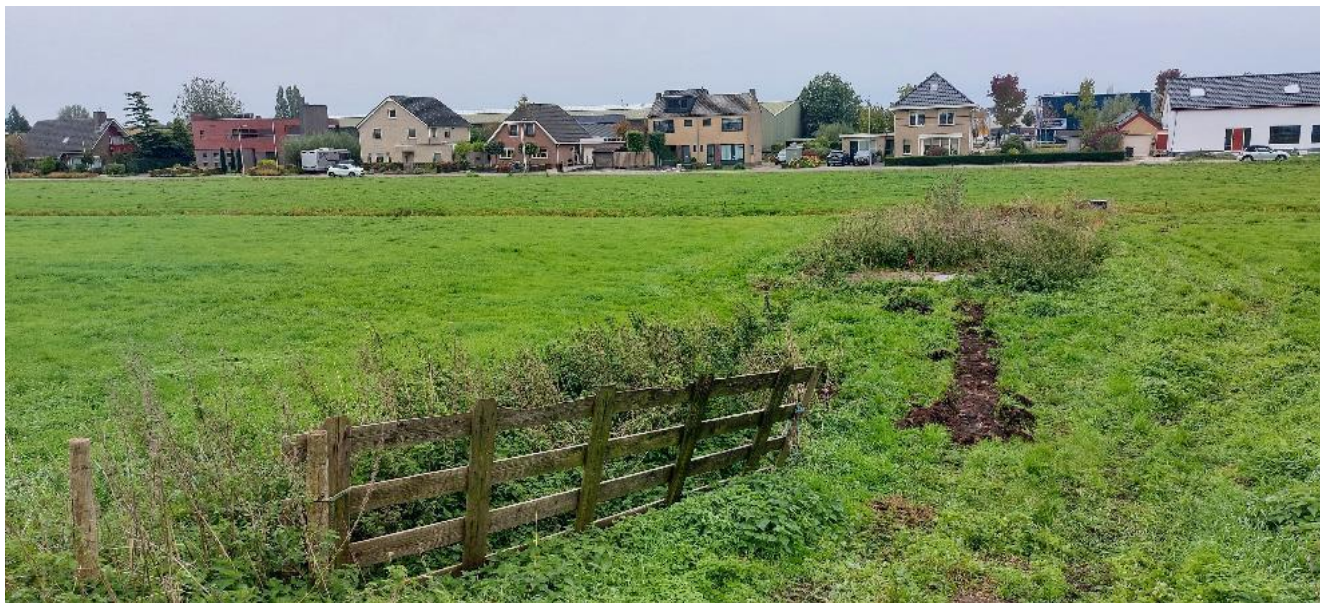
*Foto 1: Onderzoekslocatie vanaf de oprit op de dam richting voormalige ketelhuis.*
