**RAPPORT**  
**Vooronderzoek**  
**Vlasstraat 30, Heythuysen**

**Opdrachtgever**  
BRO  
Industriestraat 94  
5931 PK TEGELEN

**Projectnummer**  
Aeres Milieu projectnummer AM17244

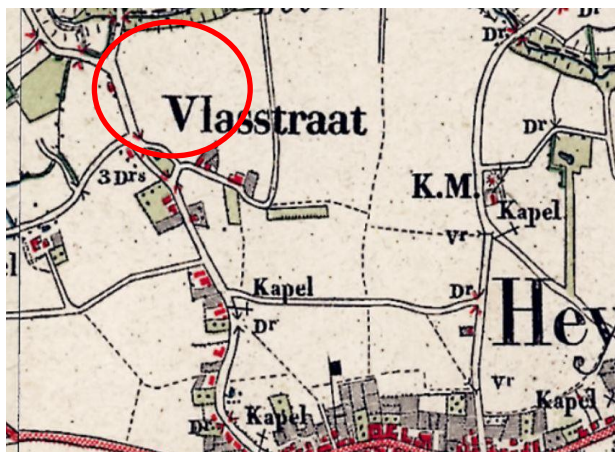
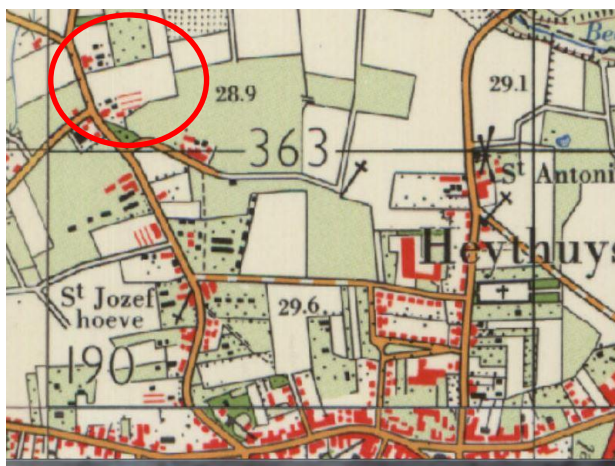
Afbeelding 2: geraadpleegde historische kaarten en luchtfoto's (bron kaarten: topotijdreis.nl)

Op de geraadpleegde topografische kaarten is in 1958 voor het eerst bebouwing zichtbaar in het plangebied. Op de kaart uit 1970 zijn tevens enkele bijgebouwen zichtbaar. Op de kaart uit 1990 is de, destijds recent aangelegde, Noorderbaan te zien.
