**RAPPORT**  
**Vooronderzoek conform NEN 5725**  
**Processieweg 7 Kelpen-Oler**

**Opdrachtgever**  
BRO  
Industriestraat 94  
5931 PK TEGELEN

**Projectnummer**  
Aeres Milieu projectnummer AM18550

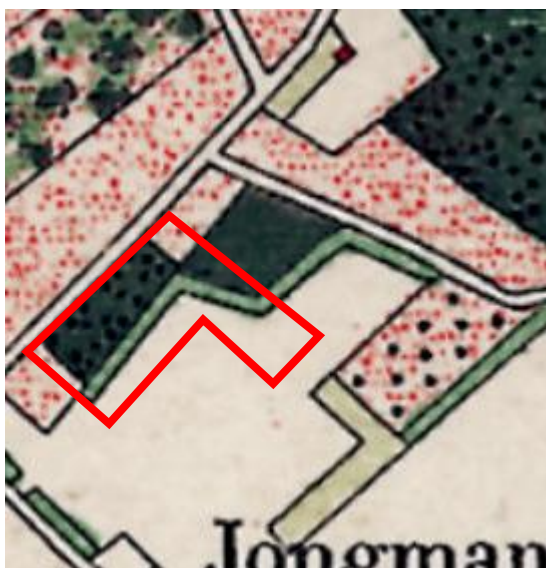
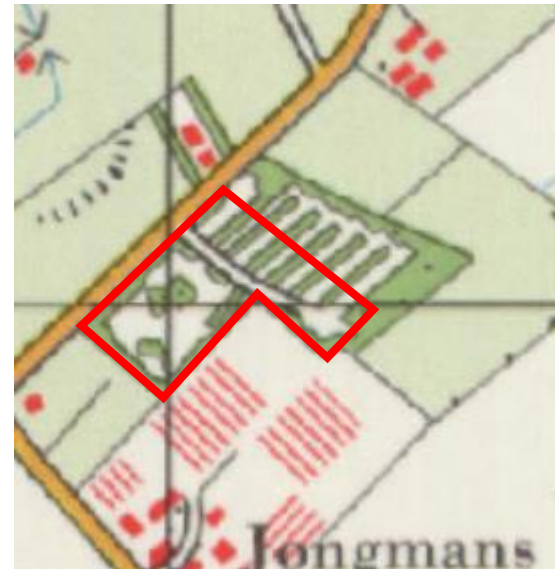
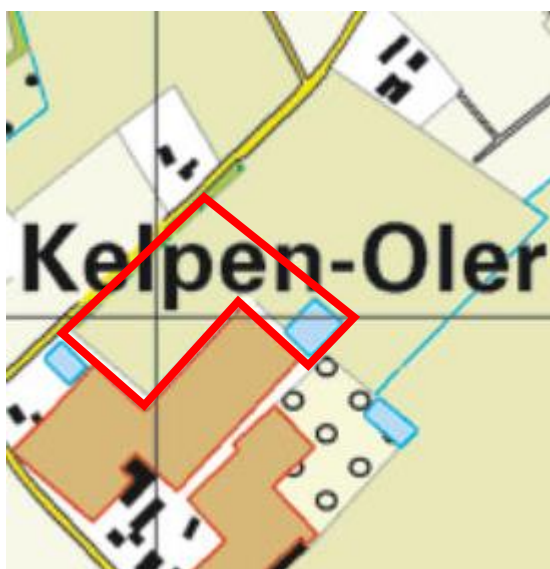
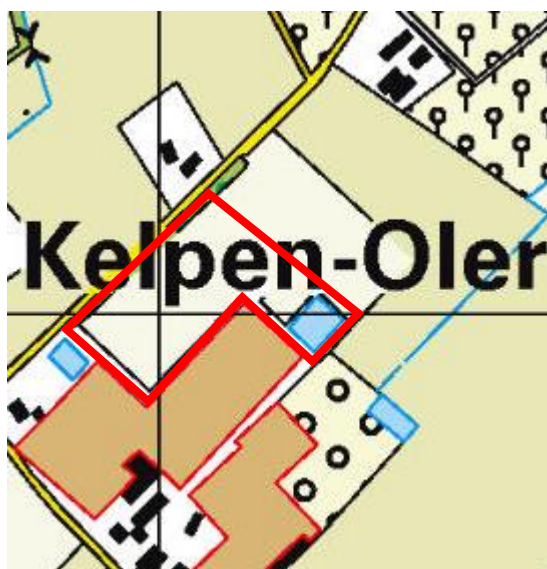
Afbeelding 2: geraadpleegde historische kaarten (Bron kaarten: topotijdreis.nl)

In het kader van het vooronderzoek is historisch kaartmateriaal [www.topotijdreis] bestudeerd. Op de kaarten van 1900 tot en met 2017 is geen bebouwing op de onderzoekslocatie waargenomen. Het gebruik van de onderzoekslocatie is altijd agrarisch geweest. Op de kaart uit 1926 is een pad waarneembaar dat het oostelijk deel van de onderzoekslocatie doorkruist. Vanaf 1979 is op naastgelegen percelen glastuinbouw zichtbaar. Op de kaart uit 2013 is het waterbassin zichtbaar. Vanaf 2013 is ten noordoosten van de onderzoekslocatie een fruitboomgaard aanwezig. De kaart uit 2017 geeft de huidige situatie weer.

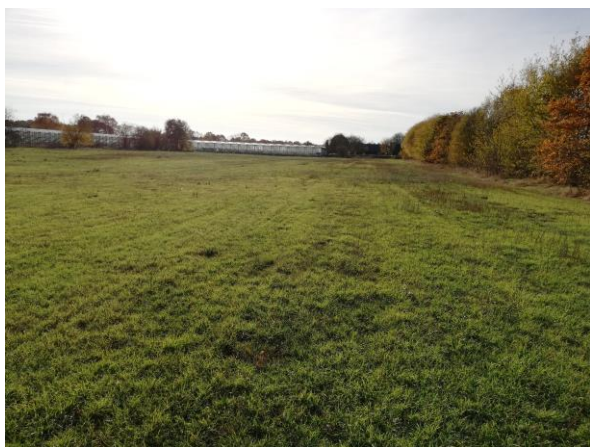
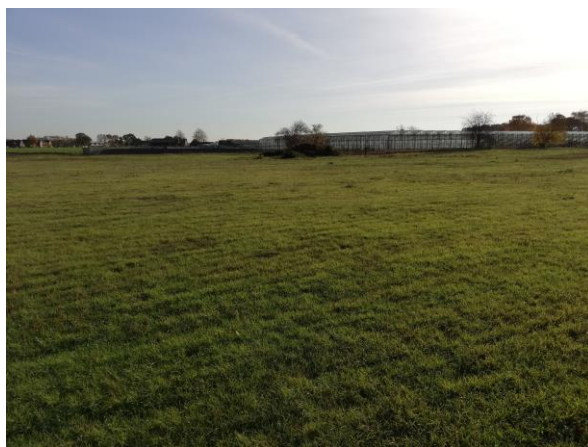
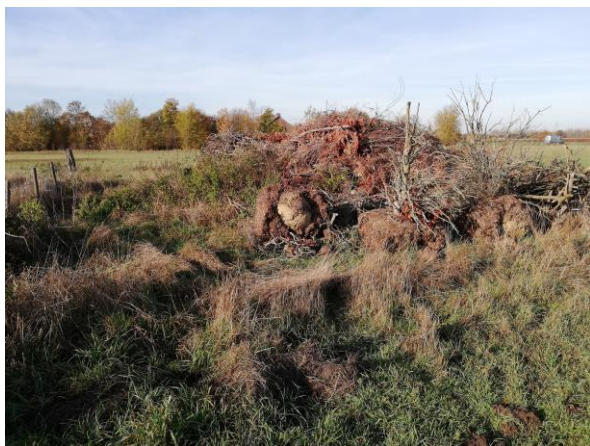
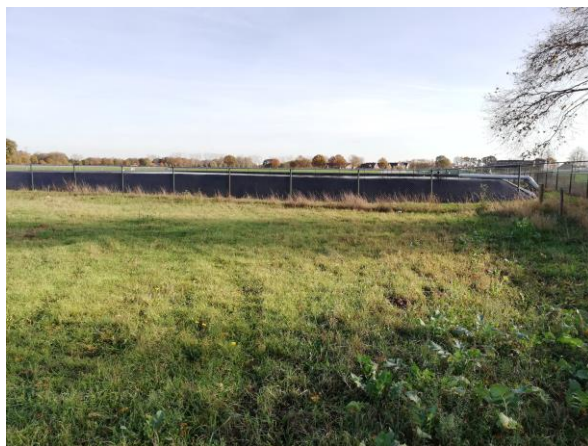
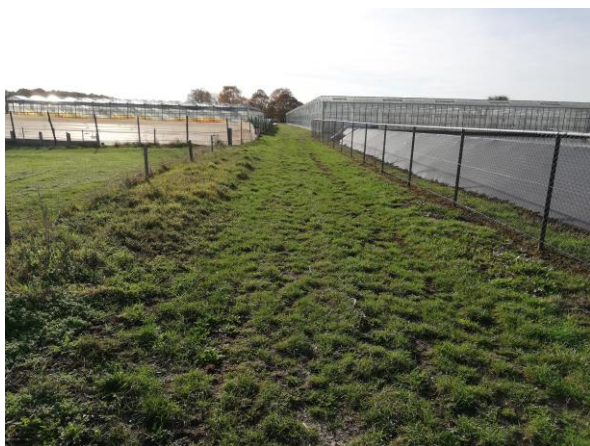
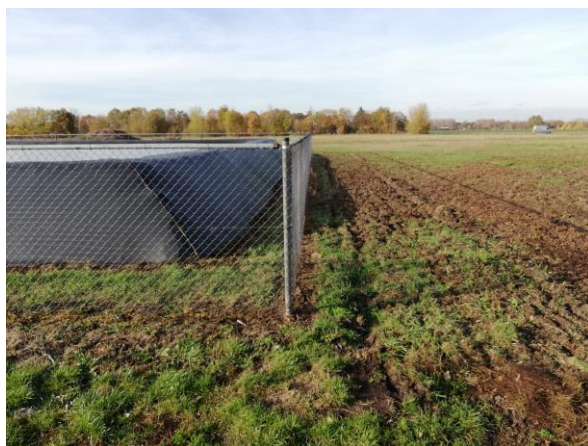
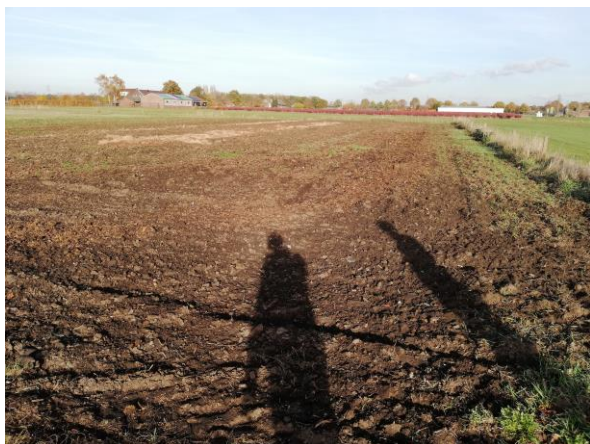
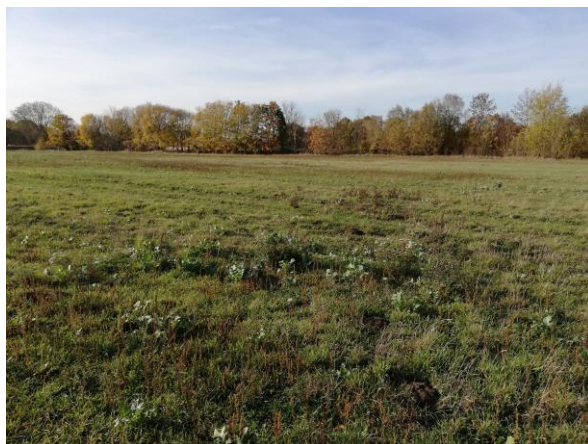
De onderzoekslocatie bestaat uit een groot weiland / grasland met daarop een bezinkbassin. Op de onderzoekslocatie is een afvalhoop met takken c.q. grond gelegen. De onderzoekslocatie grenst voor een gedeelte aan bestaande kassen en voor een gedeelte aan landerijen.

Tijdens de veldinspectie zijn op het terrein geen asbestverdachte materialen aangetroffen.

Er zijn geen waarnemingen gedaan welke wijzen op de aanwezigheid van bodemverontreinigingen of bronnen van verontreinigingen. Een fotoreportage van de onderzoekslocatie is opgenomen in bijlage 2. Een fotopuntenkaart is opgenomen in bijlage 3.
