**verkennend bodemonderzoek  
Swartbroekstraat 2-2a te Ell**

*Projectnaam* Swartbroekstraat 2-2a te Ell  
*Projectnummer* B2208

*Opdrachtgever* Bergs Advies BV  
*Postadres* Leveroyseweg 9a  
6093 NE Heythuysen  
*Contactpersoon* mevr. M. Rampen

*Aantal pagina's* 14 (exclusief bijlagen)  
*Datum* 20 augustus 2019

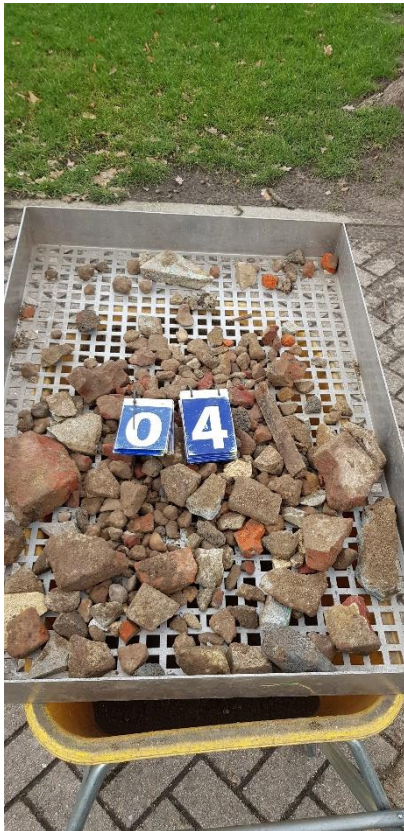
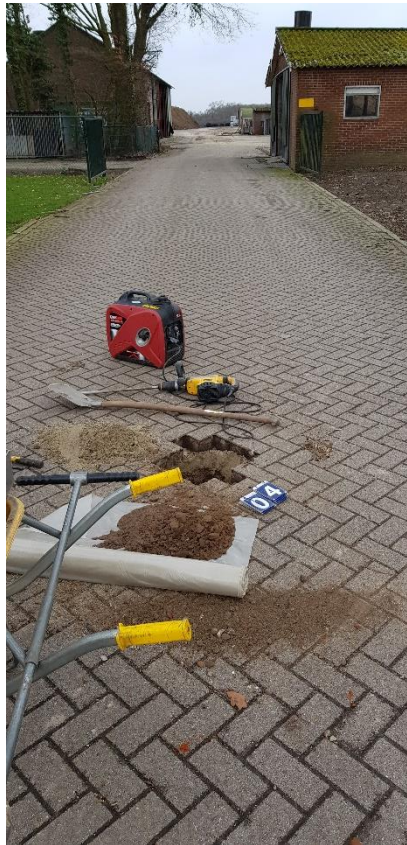
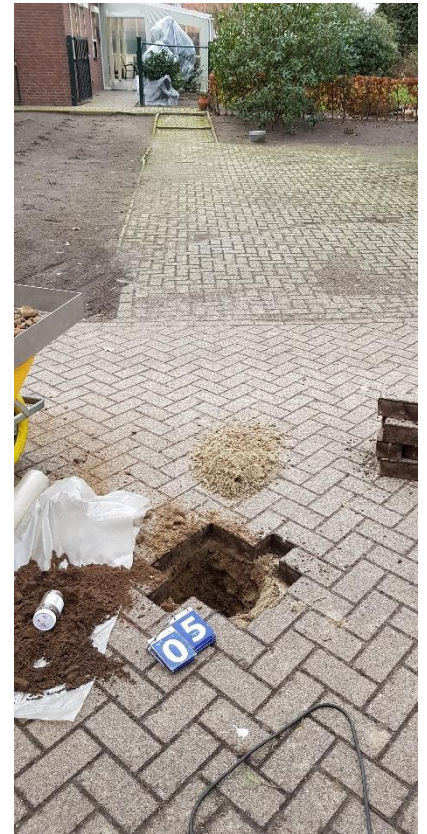
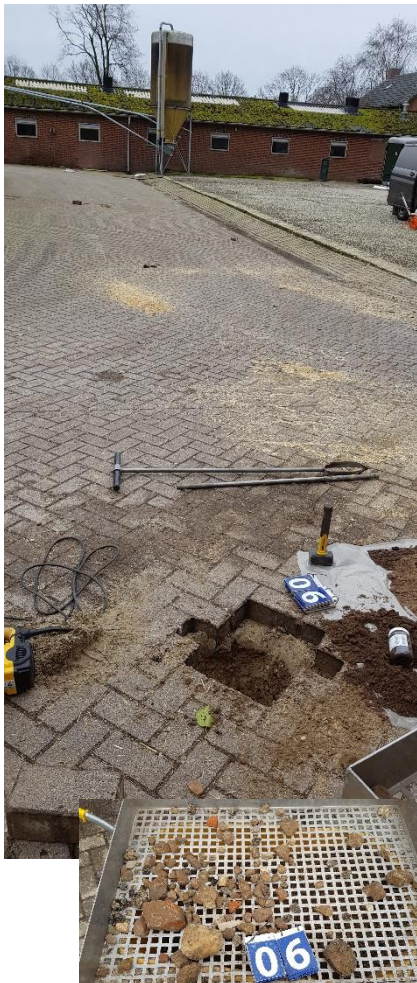
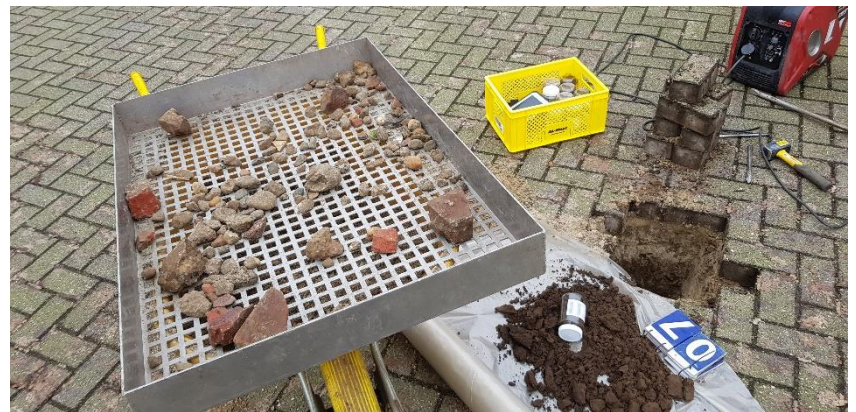
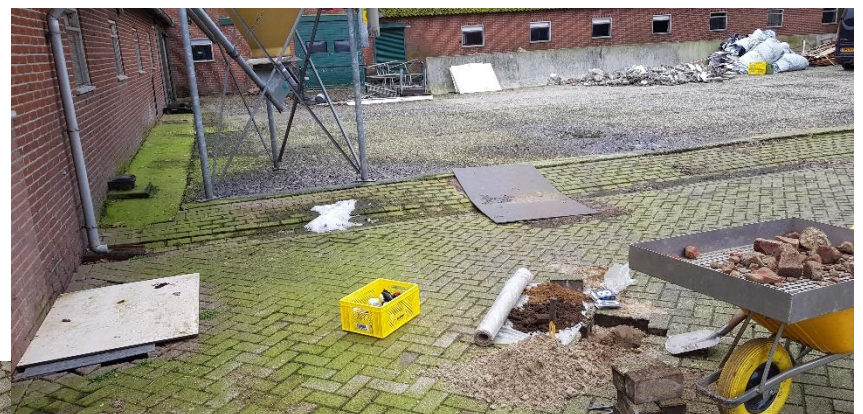
Foto's inspectiegaten en sleuven

Tijdens het graven en zeven van grond/puin uit de inspectiegaten zijn geen asbestverdachte fragmenten aangetroffen.

| <i>omschrijving monster</i> | <i>geselecteerde inspectiegaten</i> | <i>traject in m-mv</i> | <i>Bijzonderheden</i> | <i>Analysepakket</i> |
|---|---|---|---|---|
| mm1 | 04 t/m 08 | 0,12 - 0,50 | >50% bodemvreemde bijmenging | asbest puingranulaat NEN5898 (<20mm) 15-30 kg |
