# Actualiserend bodemonderzoek Gruttostraat Haler

# Verkennd bodemonderzoek Gruttostraat Haler

Aeres Milieu Projectnummer : AM21004  
Status rapport : Definitief (versie 1)  
Datum : 26 maart 2021

Opdrachtgever : BRO  
Bosscheweg 107  
5282 WV Boxtel

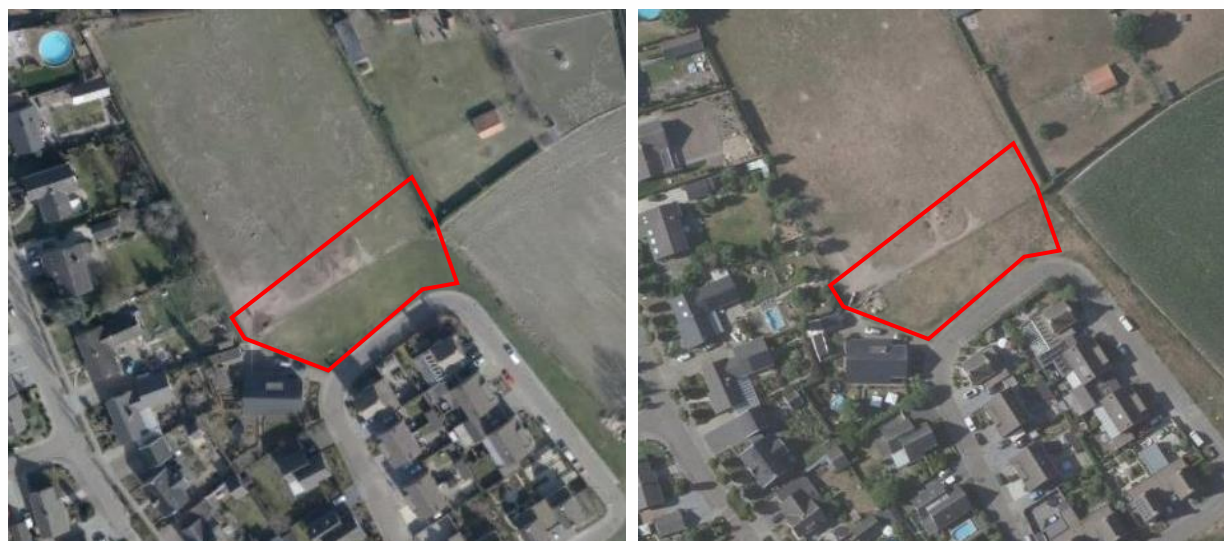
Afbeelding 2: geraadpleegde historische luchtfoto (Bron kaarten: topotijdreis.nl)
