## RAPPORT

### Verkennd bodemonderzoek Molenzicht te Heythuysen

Aeres Milieu projectnummer AM19370

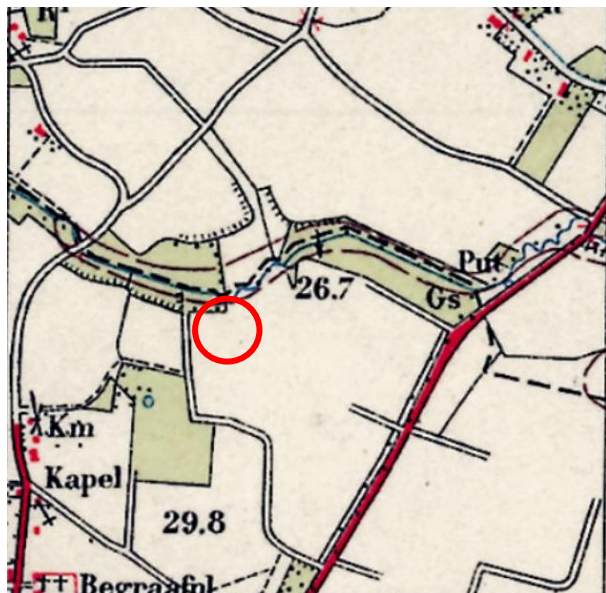
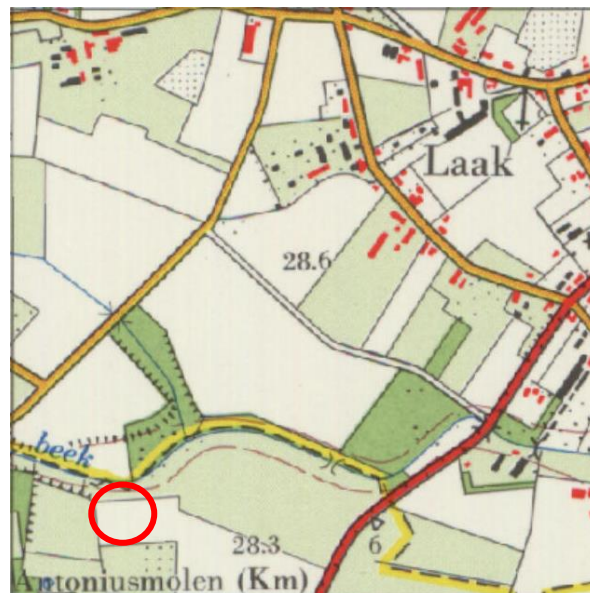
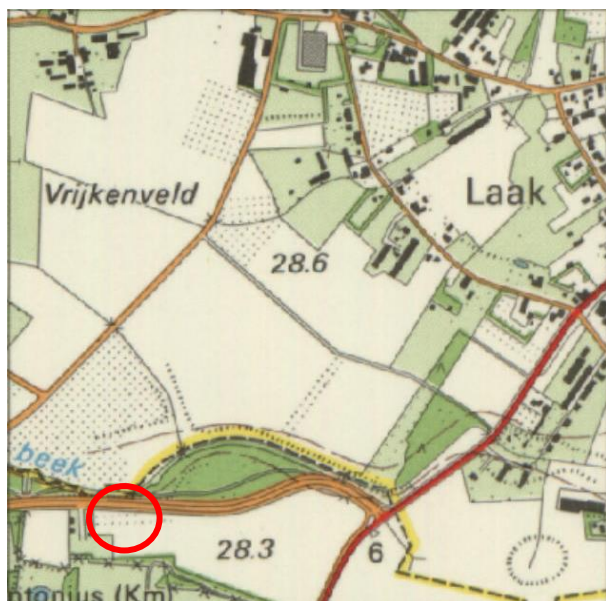
In het kader van het vooronderzoek is historisch kaartmateriaal bestudeerd. Uit kaartmateriaal van de geraadpleegde historische kaarten is af te leiden dat de onderzoekslocatie nooit bebouwd is geweest. De locatie is lange tijd in gebruik geweest als agrarisch bouwland. Op kaart van 1990 zijn de eerste woonwagenstandplaatsen ten oosten van het plangebied waar te nemen. De Noorderbaan ten noorden van de onderzoekslocatie is nu ook zichtbaar.

Afbeelding 2a t/m 2d: geraadpleegde historische kaarten (bron kaarten: topotijdreis.nl)

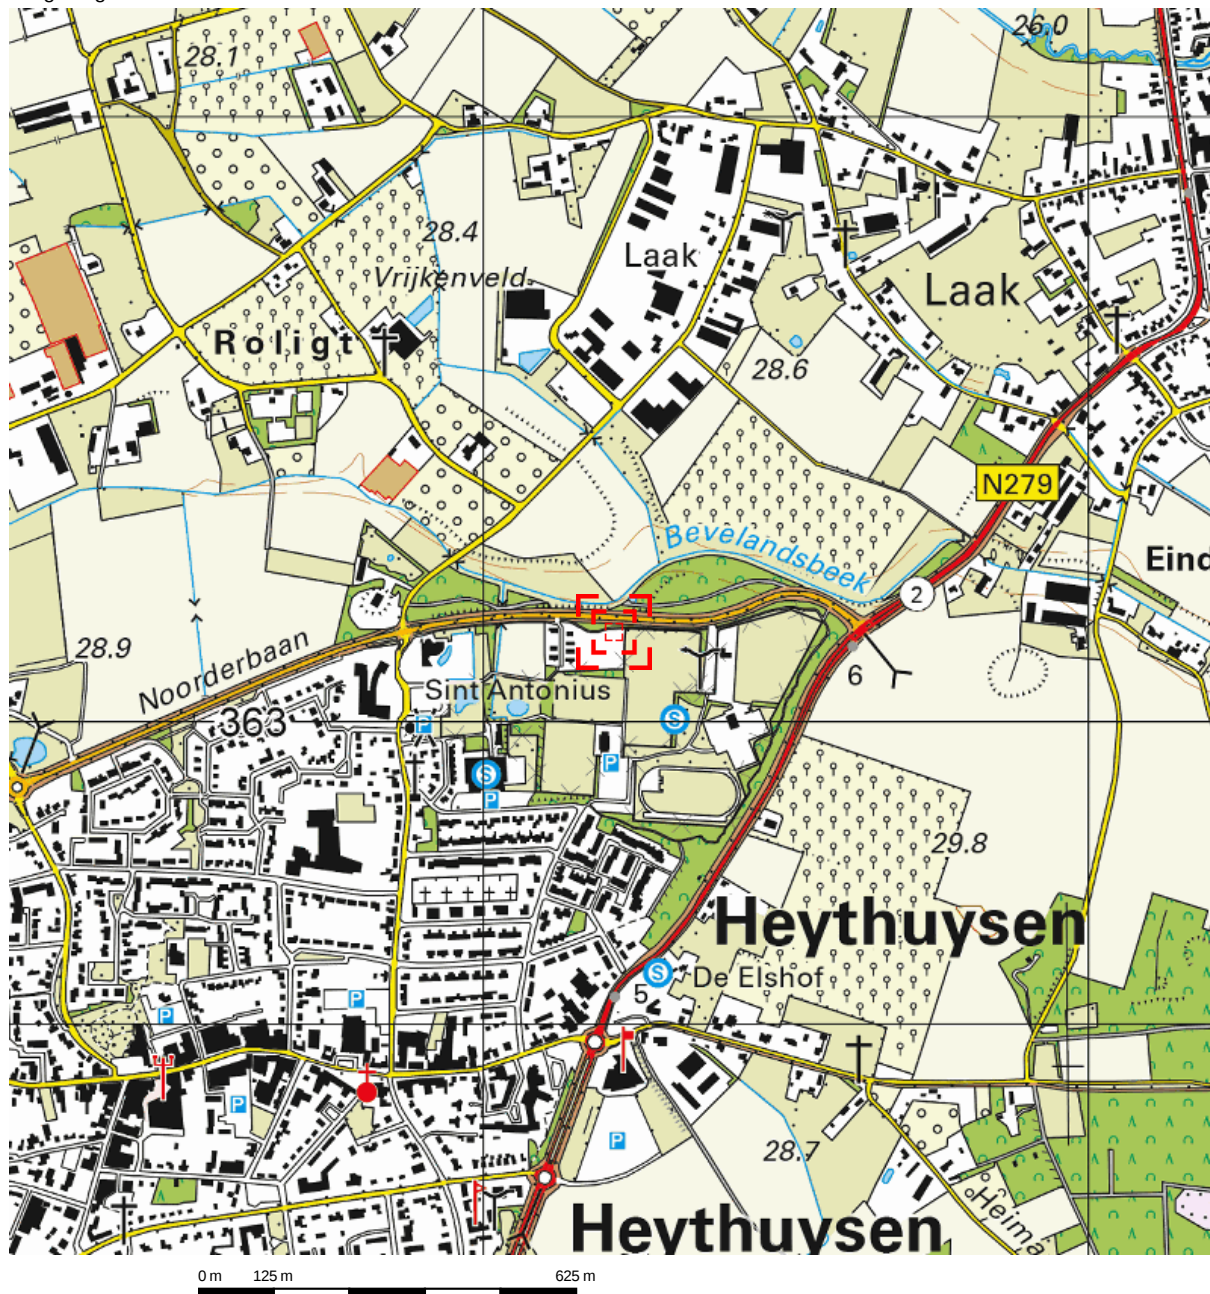
Topografische overzichtskaart en kadastrale situatie

Deze kaart is noordgericht.

Schaal 1: 12500

Hier bevindt zich Kadastraal object Heythuysen N 120  
Molenzicht 1, 6093DW Heythuysen  
CC-BY Kadaster.

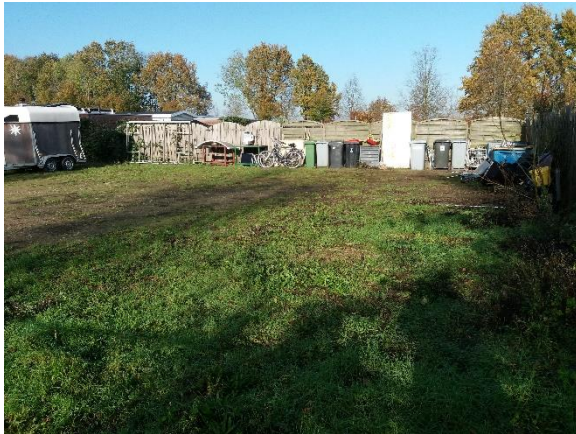
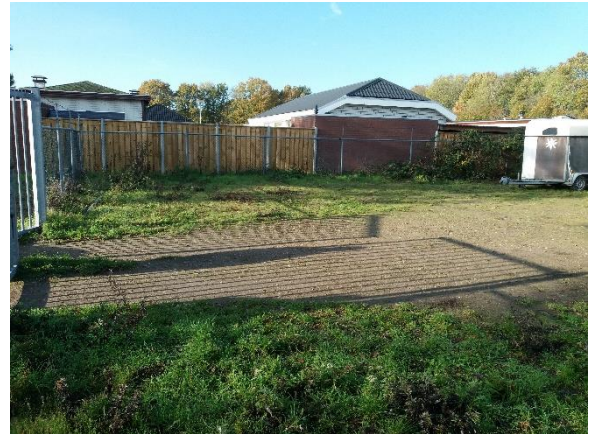
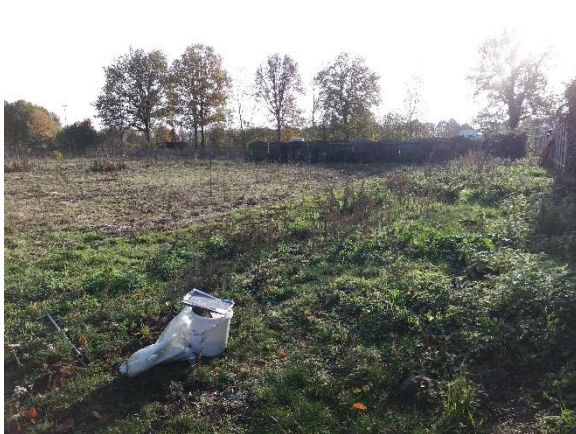
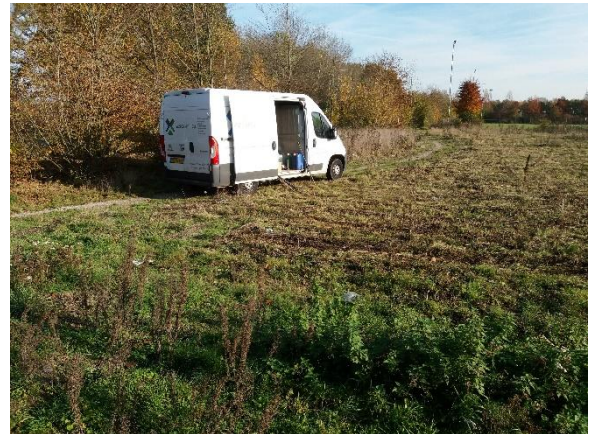
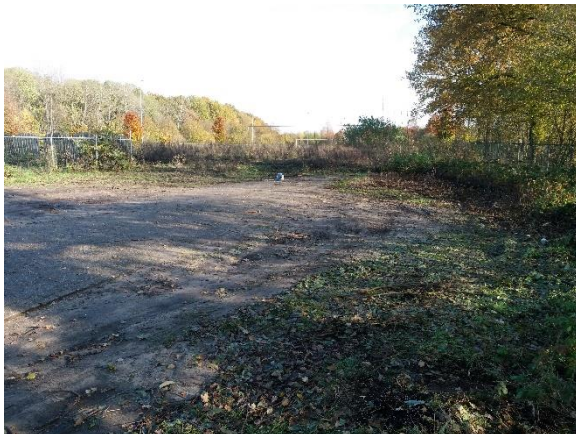
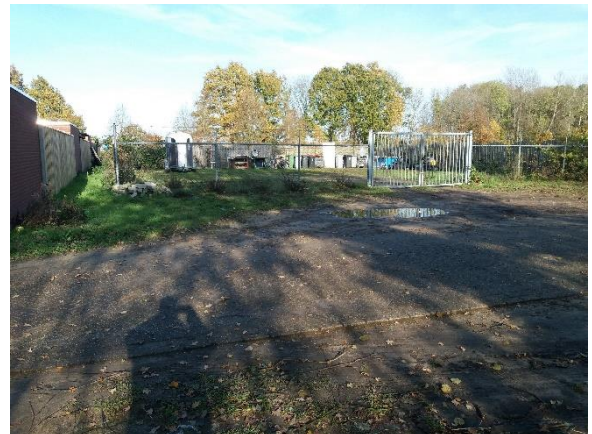
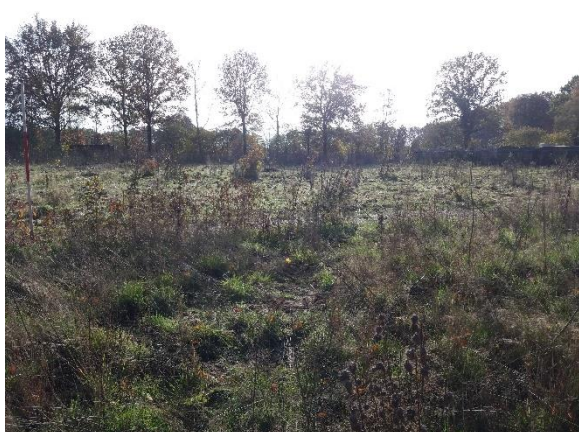
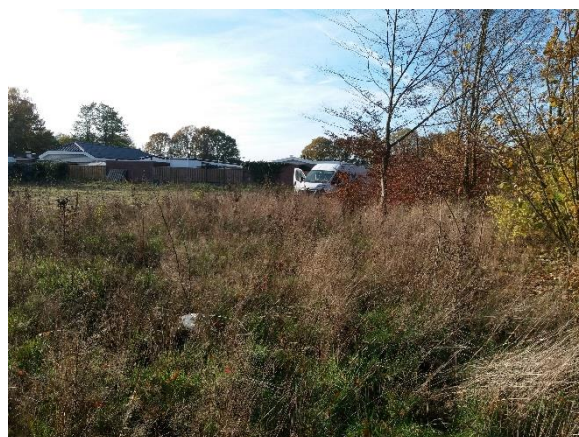
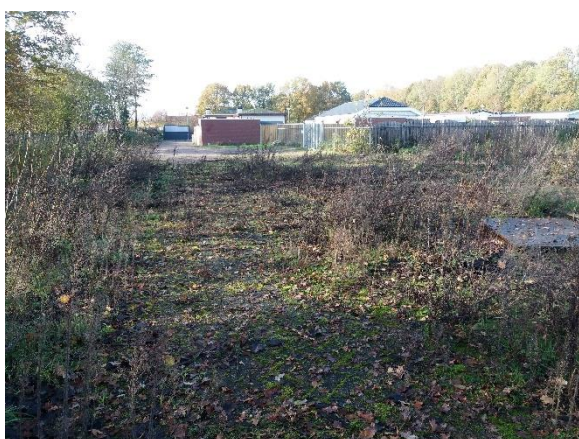
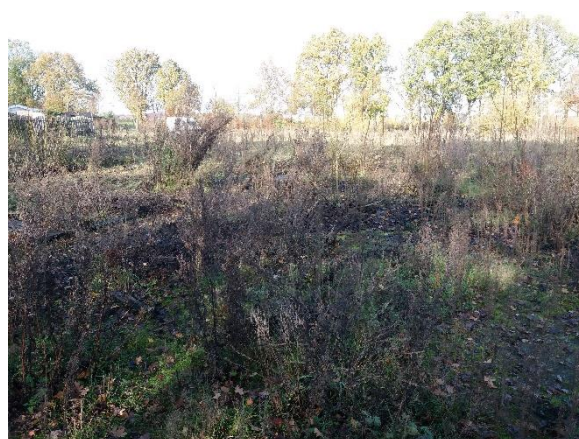
Foto's onderzoekslocatie

Het plangebied is momenteel braakliggend en deels in gebruik als opslag (o.a. een paardentrailer, fietsen en klike's).

Er zijn geen waarnemingen gedaan die wijzen op de aanwezigheid van bodemverontreinigingen of bronnen van verontreinigingen. Tijdens de veldinspectie is op het terrein geen asbestverdacht materiaal aangetroffen.

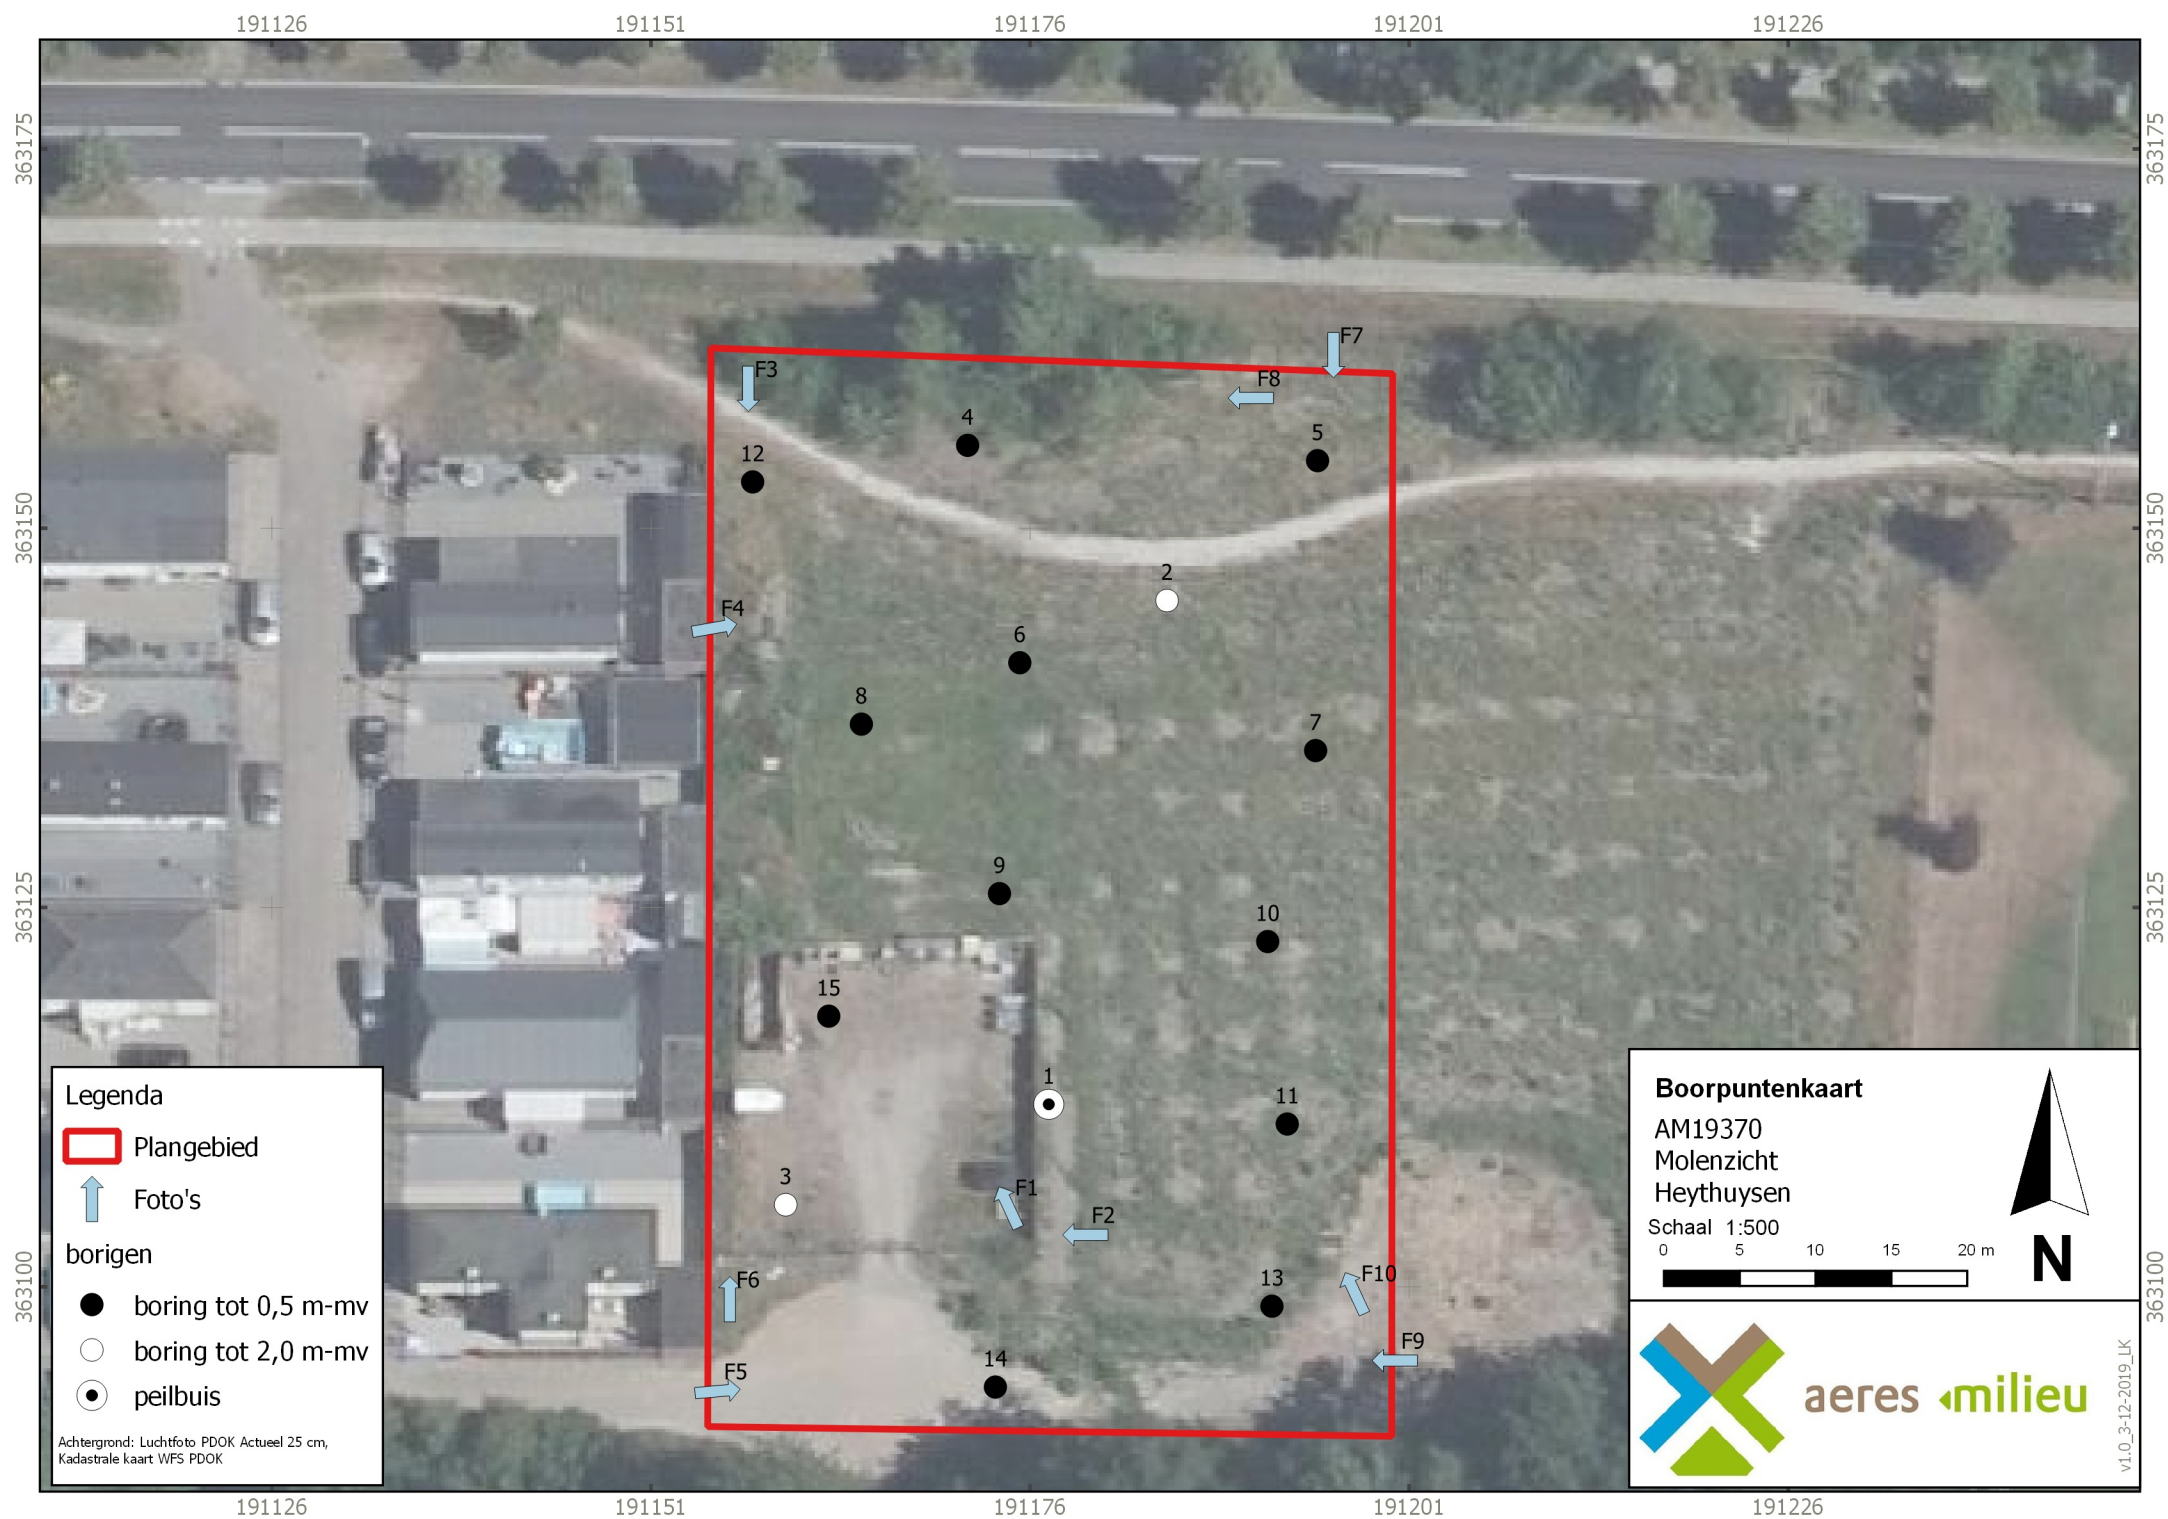
Situatietekening met boorpunten

De boringen zijn verricht met behulp van de Edelmanboor ( $\varnothing$  7 of 10 cm). Zie voor de boorpuntlocaties bijlage 3.
