# Vooronderzoek NEN 5725 Zevenellen te Haelen

Aeres Milieu Projectnummer : AM20505  
Status rapport : Definitief (versie 1)  
Datum : 11 januari 2021

Opdrachtgever : BRO  
Bosscheweg 107  
5282 WV Boxtel

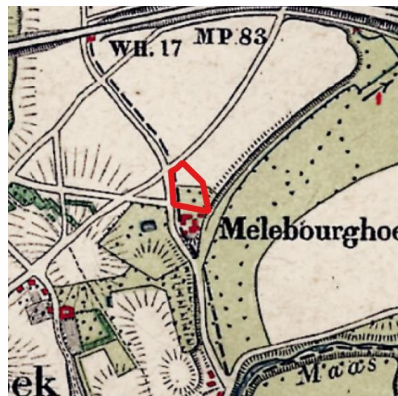
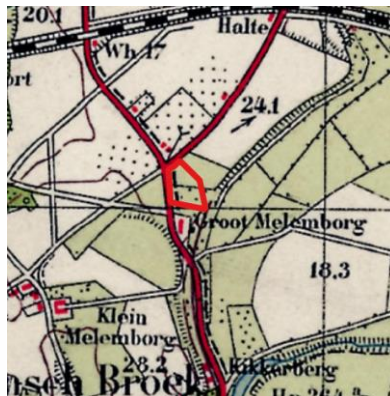
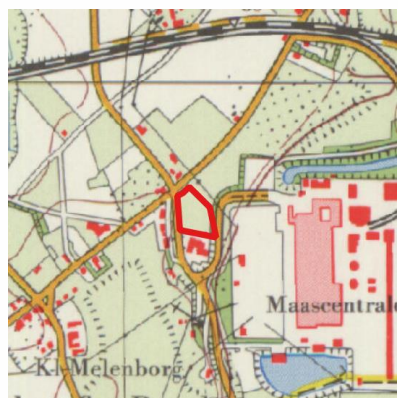
Afbeelding 2: geraadpleegde historische kaarten (bron kaarten: topotijdreis.nl)

In het kader van het vooronderzoek is historisch kaartmateriaal bestudeerd. Uit kaartmateriaal van de geraadpleegde historische kaarten is af te leiden dat de onderzoekslocatie nooit bebouwd is geweest. De onderzoekslocatie is door de jaren heen deels als bos en deels als weiland in gebruik geweest. Op de kaart uit 1962 is oostelijk van de onderzoekslocatie voor het eerst de Maascentrale zichtbaar. Deze centrale is van 1954 tot 1996 in gebruik geweest. Op de diverse kaarten is door de jaren heen een toename van bebouwing rondom de onderzoekslocatie waar te nemen. Omstreeks 2011 en 2013 zijn oost- en zuidelijk bomen gekapt. Verder hebben er zich zover bekend binnen het plangebied geen wijzigingen voorgedaan.

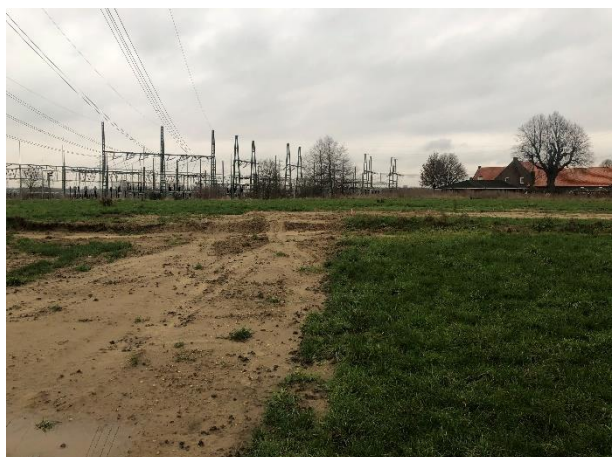
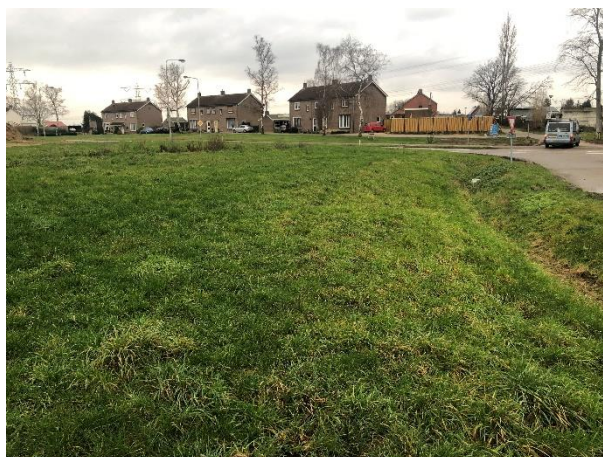
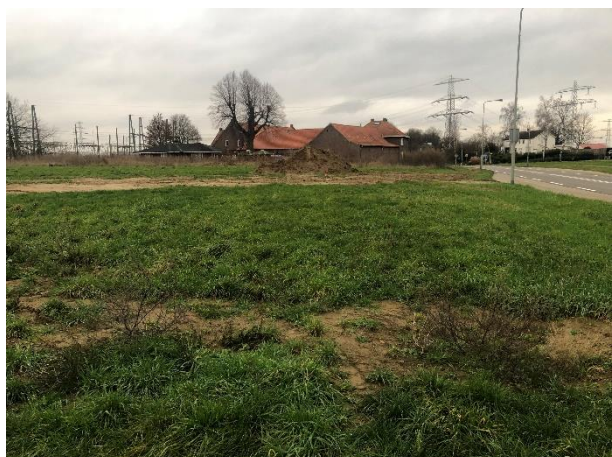
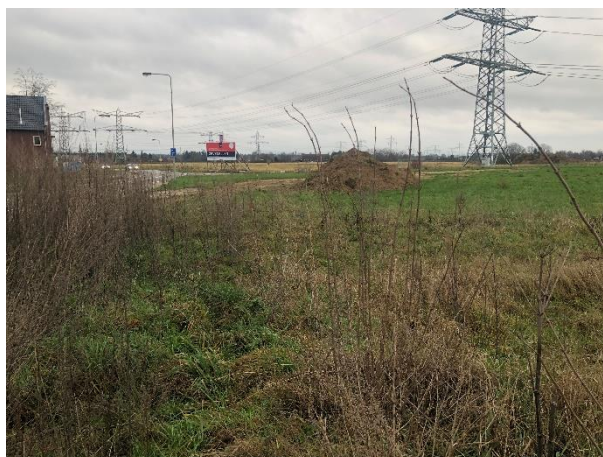
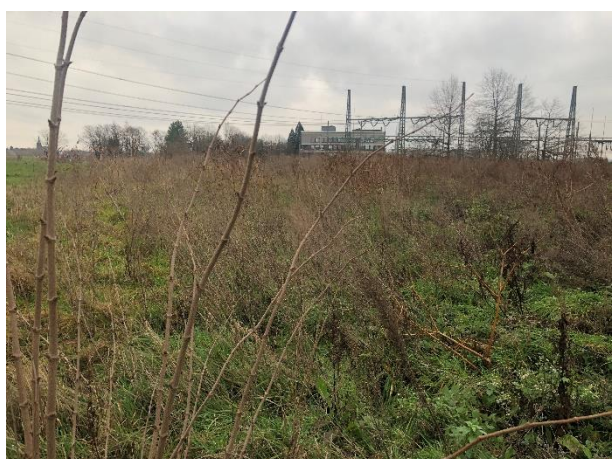
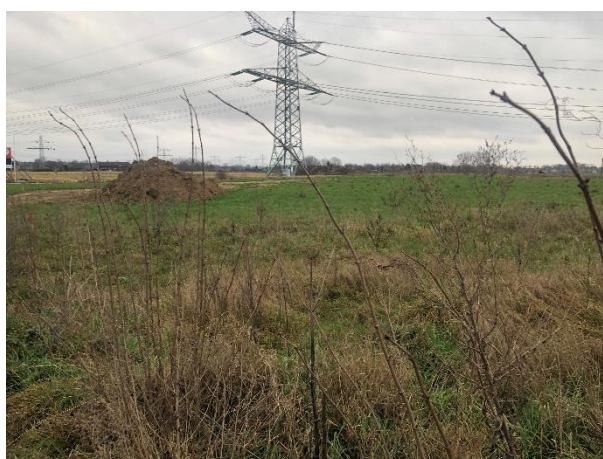
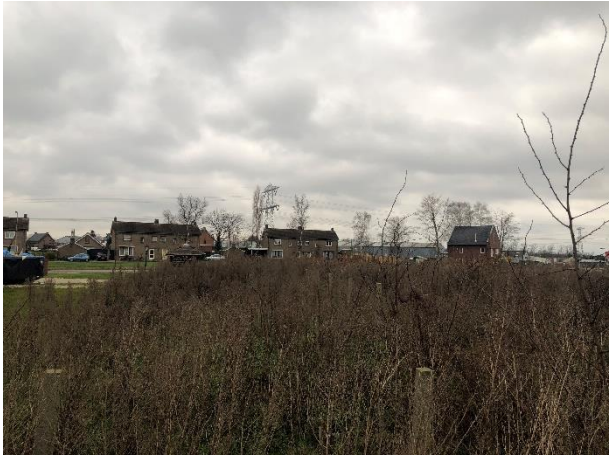
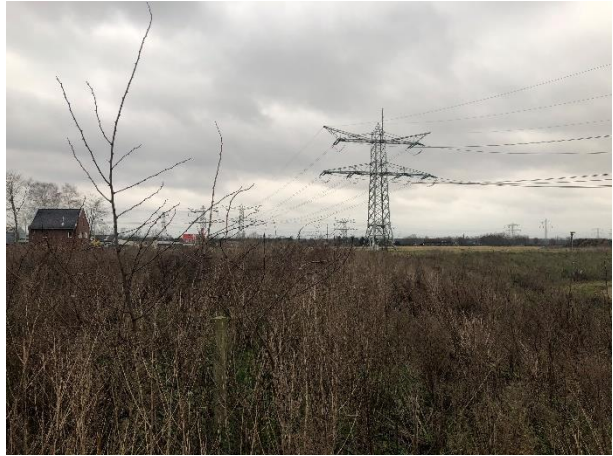
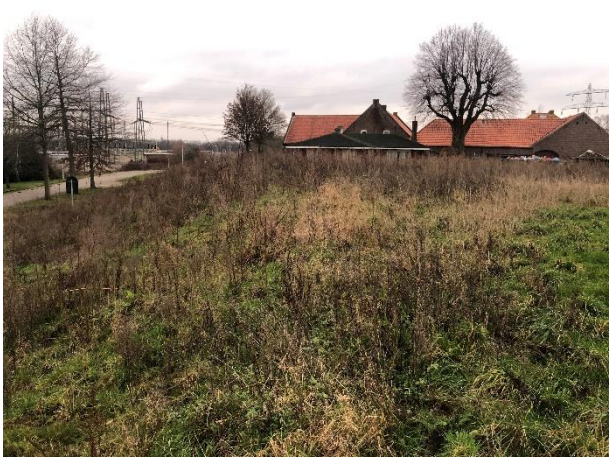
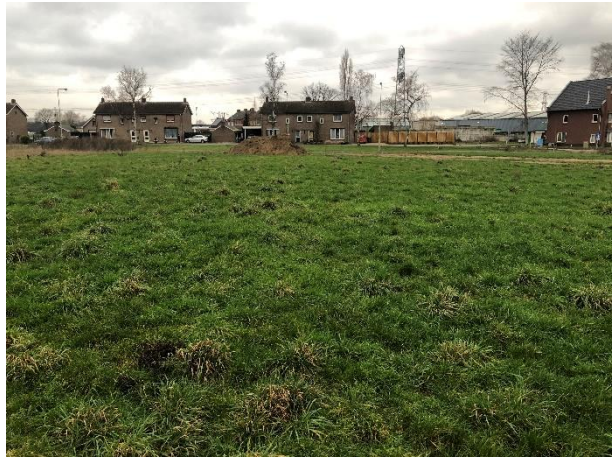
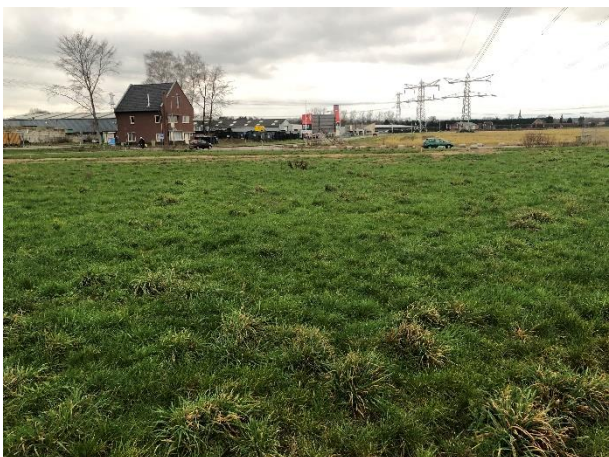
De onderzoekslocatie bestaat uit een braakliggend terrein met westelijk een zanddepot van ongeveer 30 m<sup>3</sup>. Zuidelijk is de onderzoekslocatie begroeid met diverse struikgewassen. De onderzoekslocatie ligt circa 4 meter hoger dan het terrein van de westelijk gelegen (voormalige) Maascentrale.

Tijdens de veldinspectie is op het terrein geen asbestverdacht materiaal aangetroffen.

Er zijn geen waarnemingen gedaan die wijzen op de aanwezigheid van bodemverontreinigingen of bronnen van verontreinigingen. Een fotoreportage van de onderzoekslocatie is opgenomen in bijlage 2.
