## Historisch bodemonderzoek

Heide 16-19 te Roggel  
(gemeente Leudal)

Rapportnummer: E222266.004/TRE

Datum: 8 augustus 2022

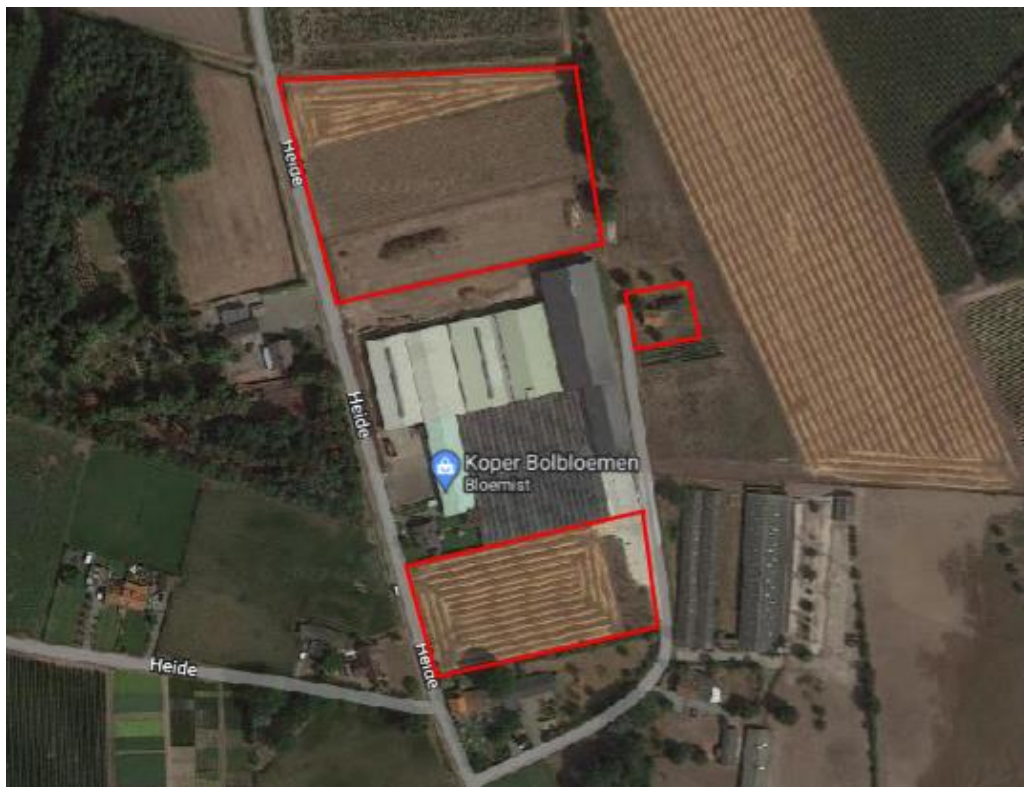
*Situering onderzoekslocaties Heide 16-19 te Roggel (gemeente Leudal)*

De onderzoekslocaties liggen in het agrarisch buitengebied van de gemeente Leudal ten noorden van het kerkdorp Roggel en ten oosten van de straat Heide.

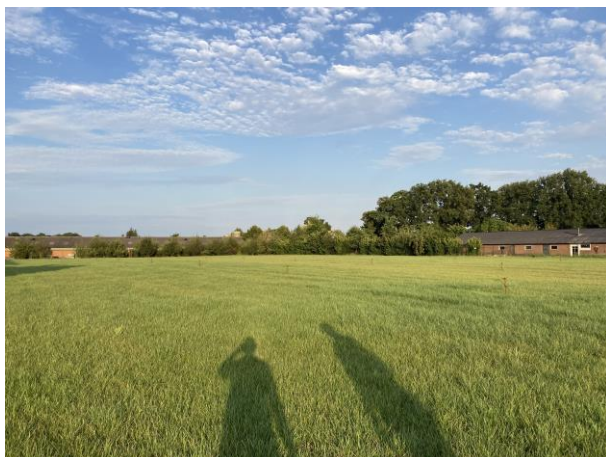
**Foto 1**

- Het perceel landbouwgrond ten zuiden van de bedrijfslocatie is momenteel in gebruik als grasland (foto 1 en 2).
- Het perceel landbouwgrond ten noorden van de bedrijfslocatie waar het voormalige bassin heeft gelegen, is grotendeels in gebruik als kweekveld met Eremurus (foto 9 en 11).

Perceel grasland gezien vanuit de straat Heide

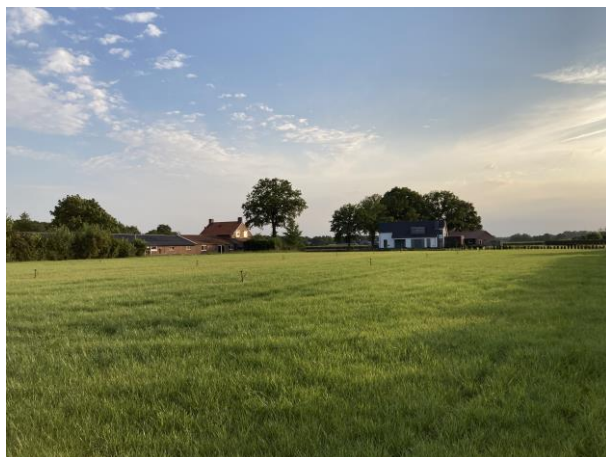
**Foto 2**

Perceel grasland gezien richting de straat Heide

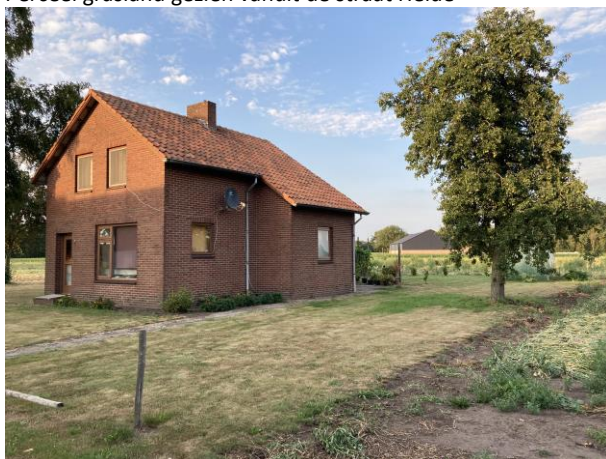
**Foto 3**

- Ten oosten van de bedrijfslocatie ligt het woonhuis gelegen op Heide 16 (foto 3). Het betreffende woonhuis is momenteel in gebruik voor de huisvesting van arbeidsmigranten.

Woning gelegen aan Heide 16

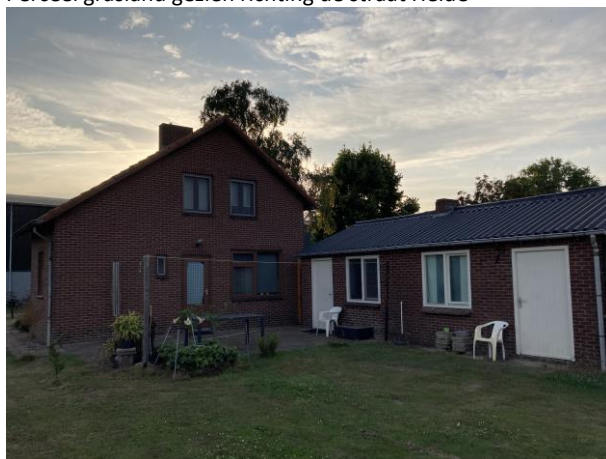
**Foto 4**

- Aan de achterzijde van het woonhuis bevindt zich een aanbouw. Het dak van deze aanbouw is recentelijk vernieuwd (foto 4 en 5).
- De tuin rondom het woonhuis bestaat grotendeels uit gazon (foto 6).

Achterzijde woning met naastgelegen aanbouw

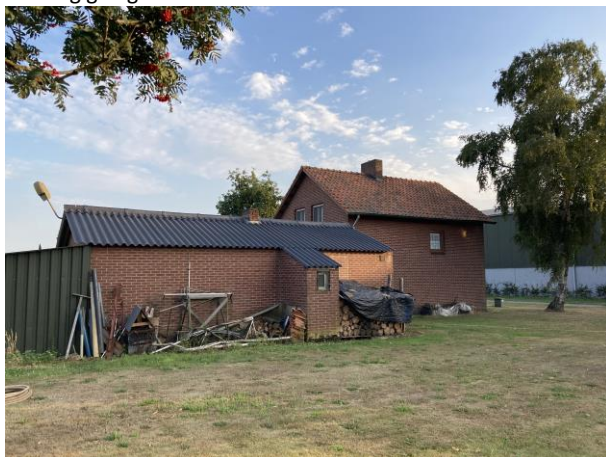
**Foto 5**

Aanzicht noordzijde van de woning

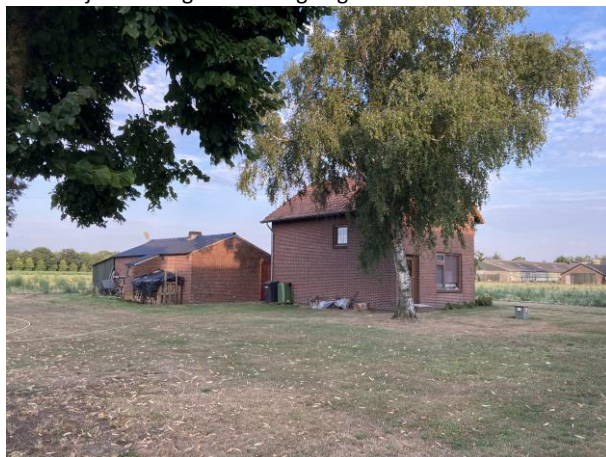
**Foto 6**

Aanzicht noordzijde van de woning

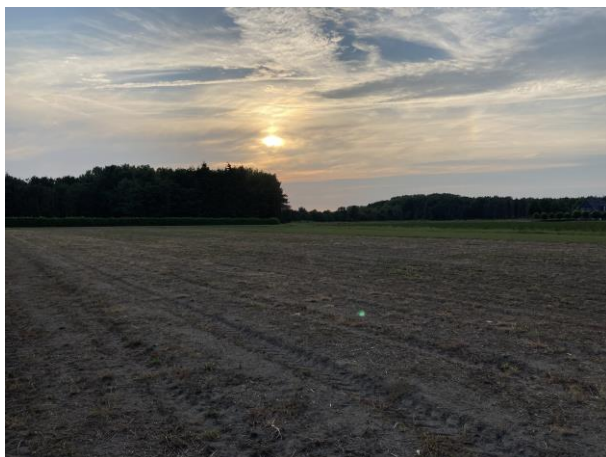
**Foto 7**  
Kweekveld met Eremurus bloemen

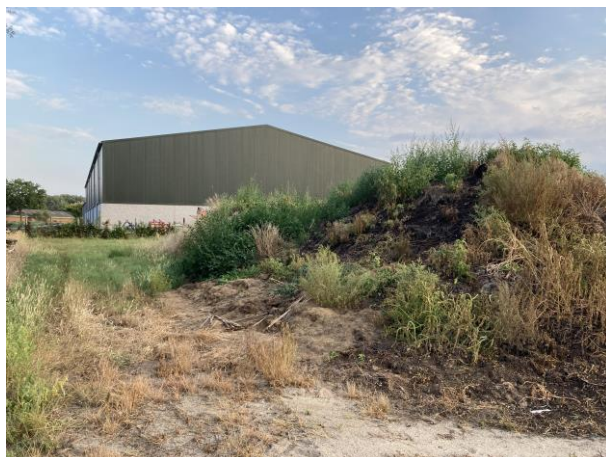
- Ten oosten van het kweekveld ligt een depot potgrond (foto 8 en 10).
- Het meest noordelijke gedeelte is momenteel in gebruik als grasland (foto 12), in de meest noordelijke hoek van het perceel is aan de zijde van de straat Heide een put aanwezig met een beregeningshydrant. In de betreffende put zitten afsluiters ten behoeve van de ondergrondse aanvoerleidingen voor beregeningswater.

Het depot potgrond is er gekomen aan het begin van de coronacrisis. De onverkochte opgepotte bloembollen met potgrond zijn er destijds gestort. De heer Koper verklaart dat het depot op termijn over de akkers verspreid zal worden als de bloembollen voldoende verteerd zijn.

**Foto 8**  
Depot gestort potgrond met bloembollen

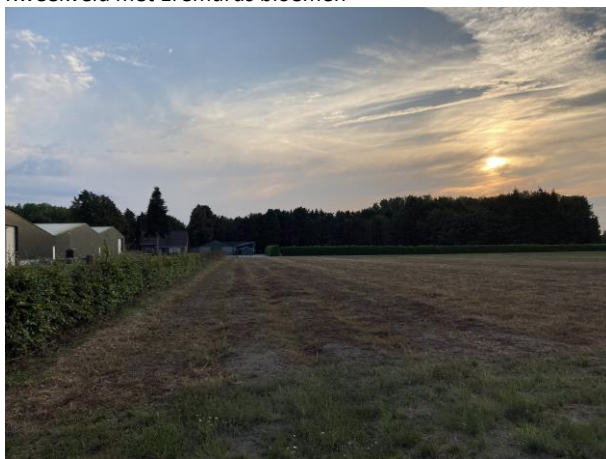
**Foto 9**  
Kweekveld met Eremurus bloemen

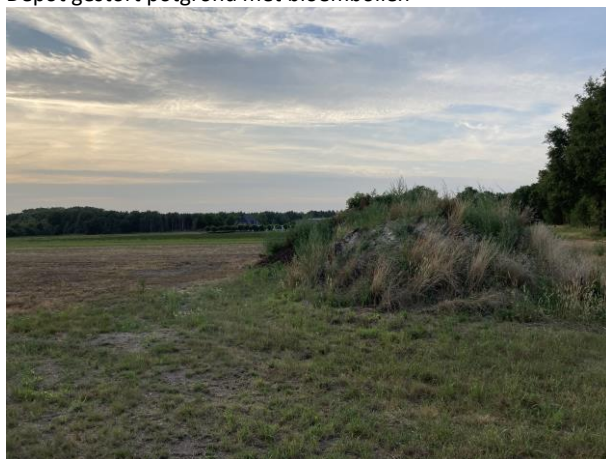
**Foto 10**  
Depot gestort potgrond met bloembollen

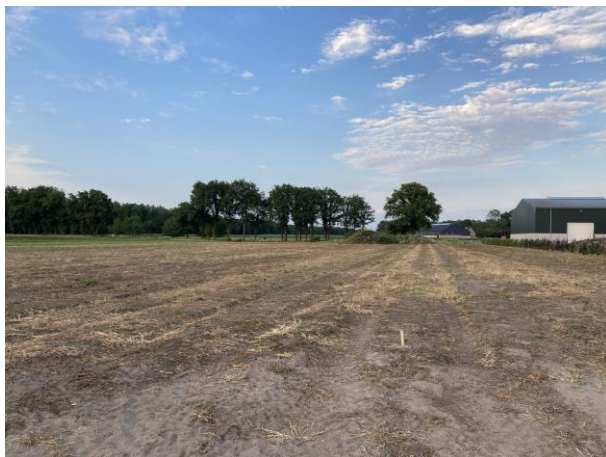
**Foto 11**  
Kweekveld Eremurus bloemen gezien vanuit de straat Heide

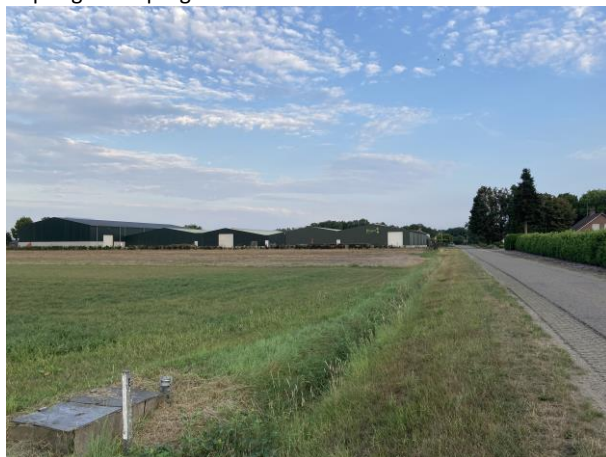
**Foto 12**  
Aanzicht richting de bedrijfslocatie vanuit de noordzijde, met op de voorgrond een beregeningspunt met een put met bedieningskleppen t.b.v. de beregening.
