**verkennd bodemonderzoek**  
**Rijksweg 12 -Tramweg ong. te Baexem**

*Projectnaam* Rijksweg 12 – Tramweg ong. te Baexem  
*Projectnummer* B3075

*Status* Definitief  
*Versie* 1

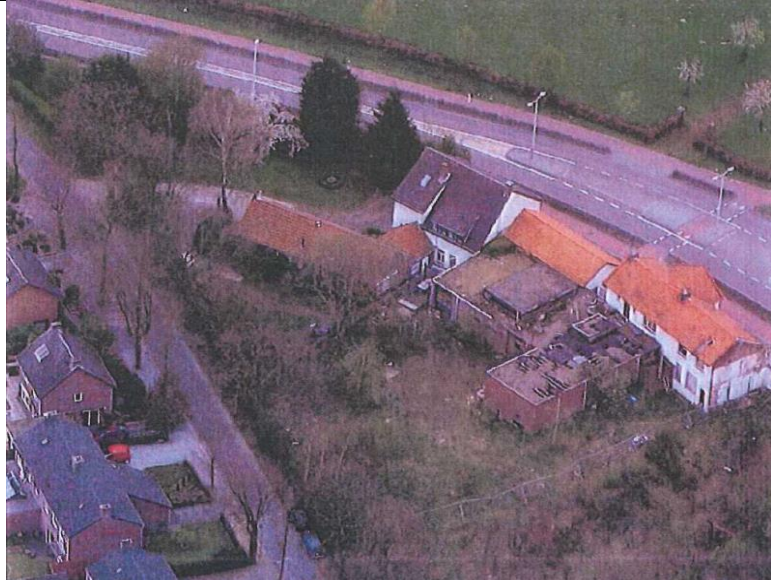
Luchtfoto circa 2013

| <p><i>Voormalige bebouwing</i></p> | <p>Ja, er is sprake geweest van bedrijfsbebouwing bestaande uit een uit bakstenen opgetrokken woning met autogarage voorzien van dakpannen en deels voorzien van een bitumen dak.</p> |
