# Rapport doorlatendheidsonderzoek

Kerkstraat 2 te Roggel

Doorlatendheidsonderzoek

Rapport doorlatendheidsonderzoek te Roggel

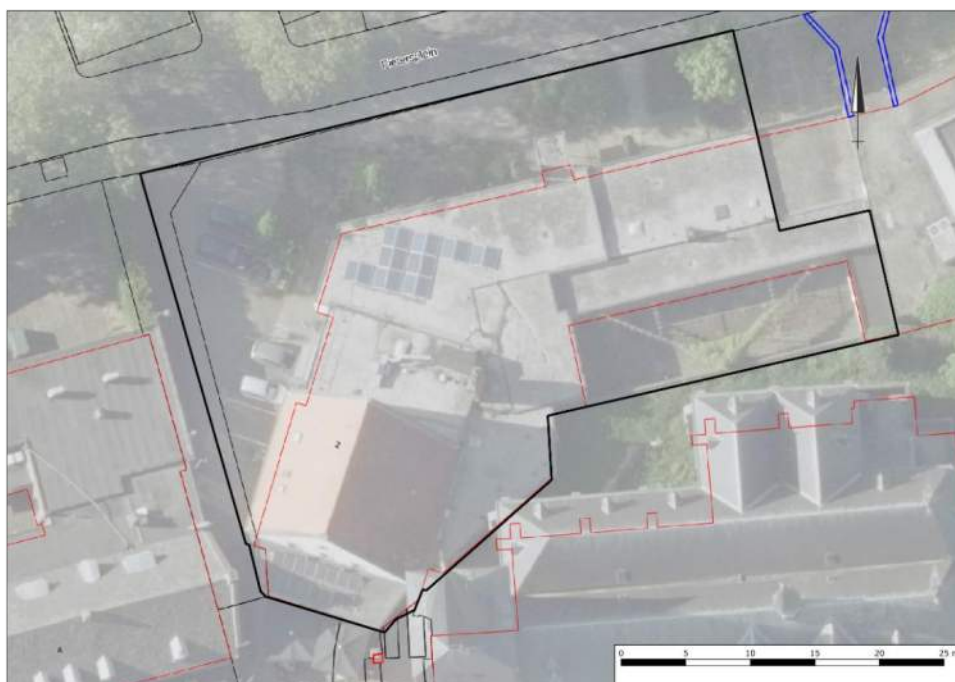
Figuur 2.1 Ligging en begrenzing onderzoekslocatie.

In figuur 2.1 is de begrenzing van de onderzoekslocatie weergegeven. De topografische ligging is opgenomen in bijlage 1.

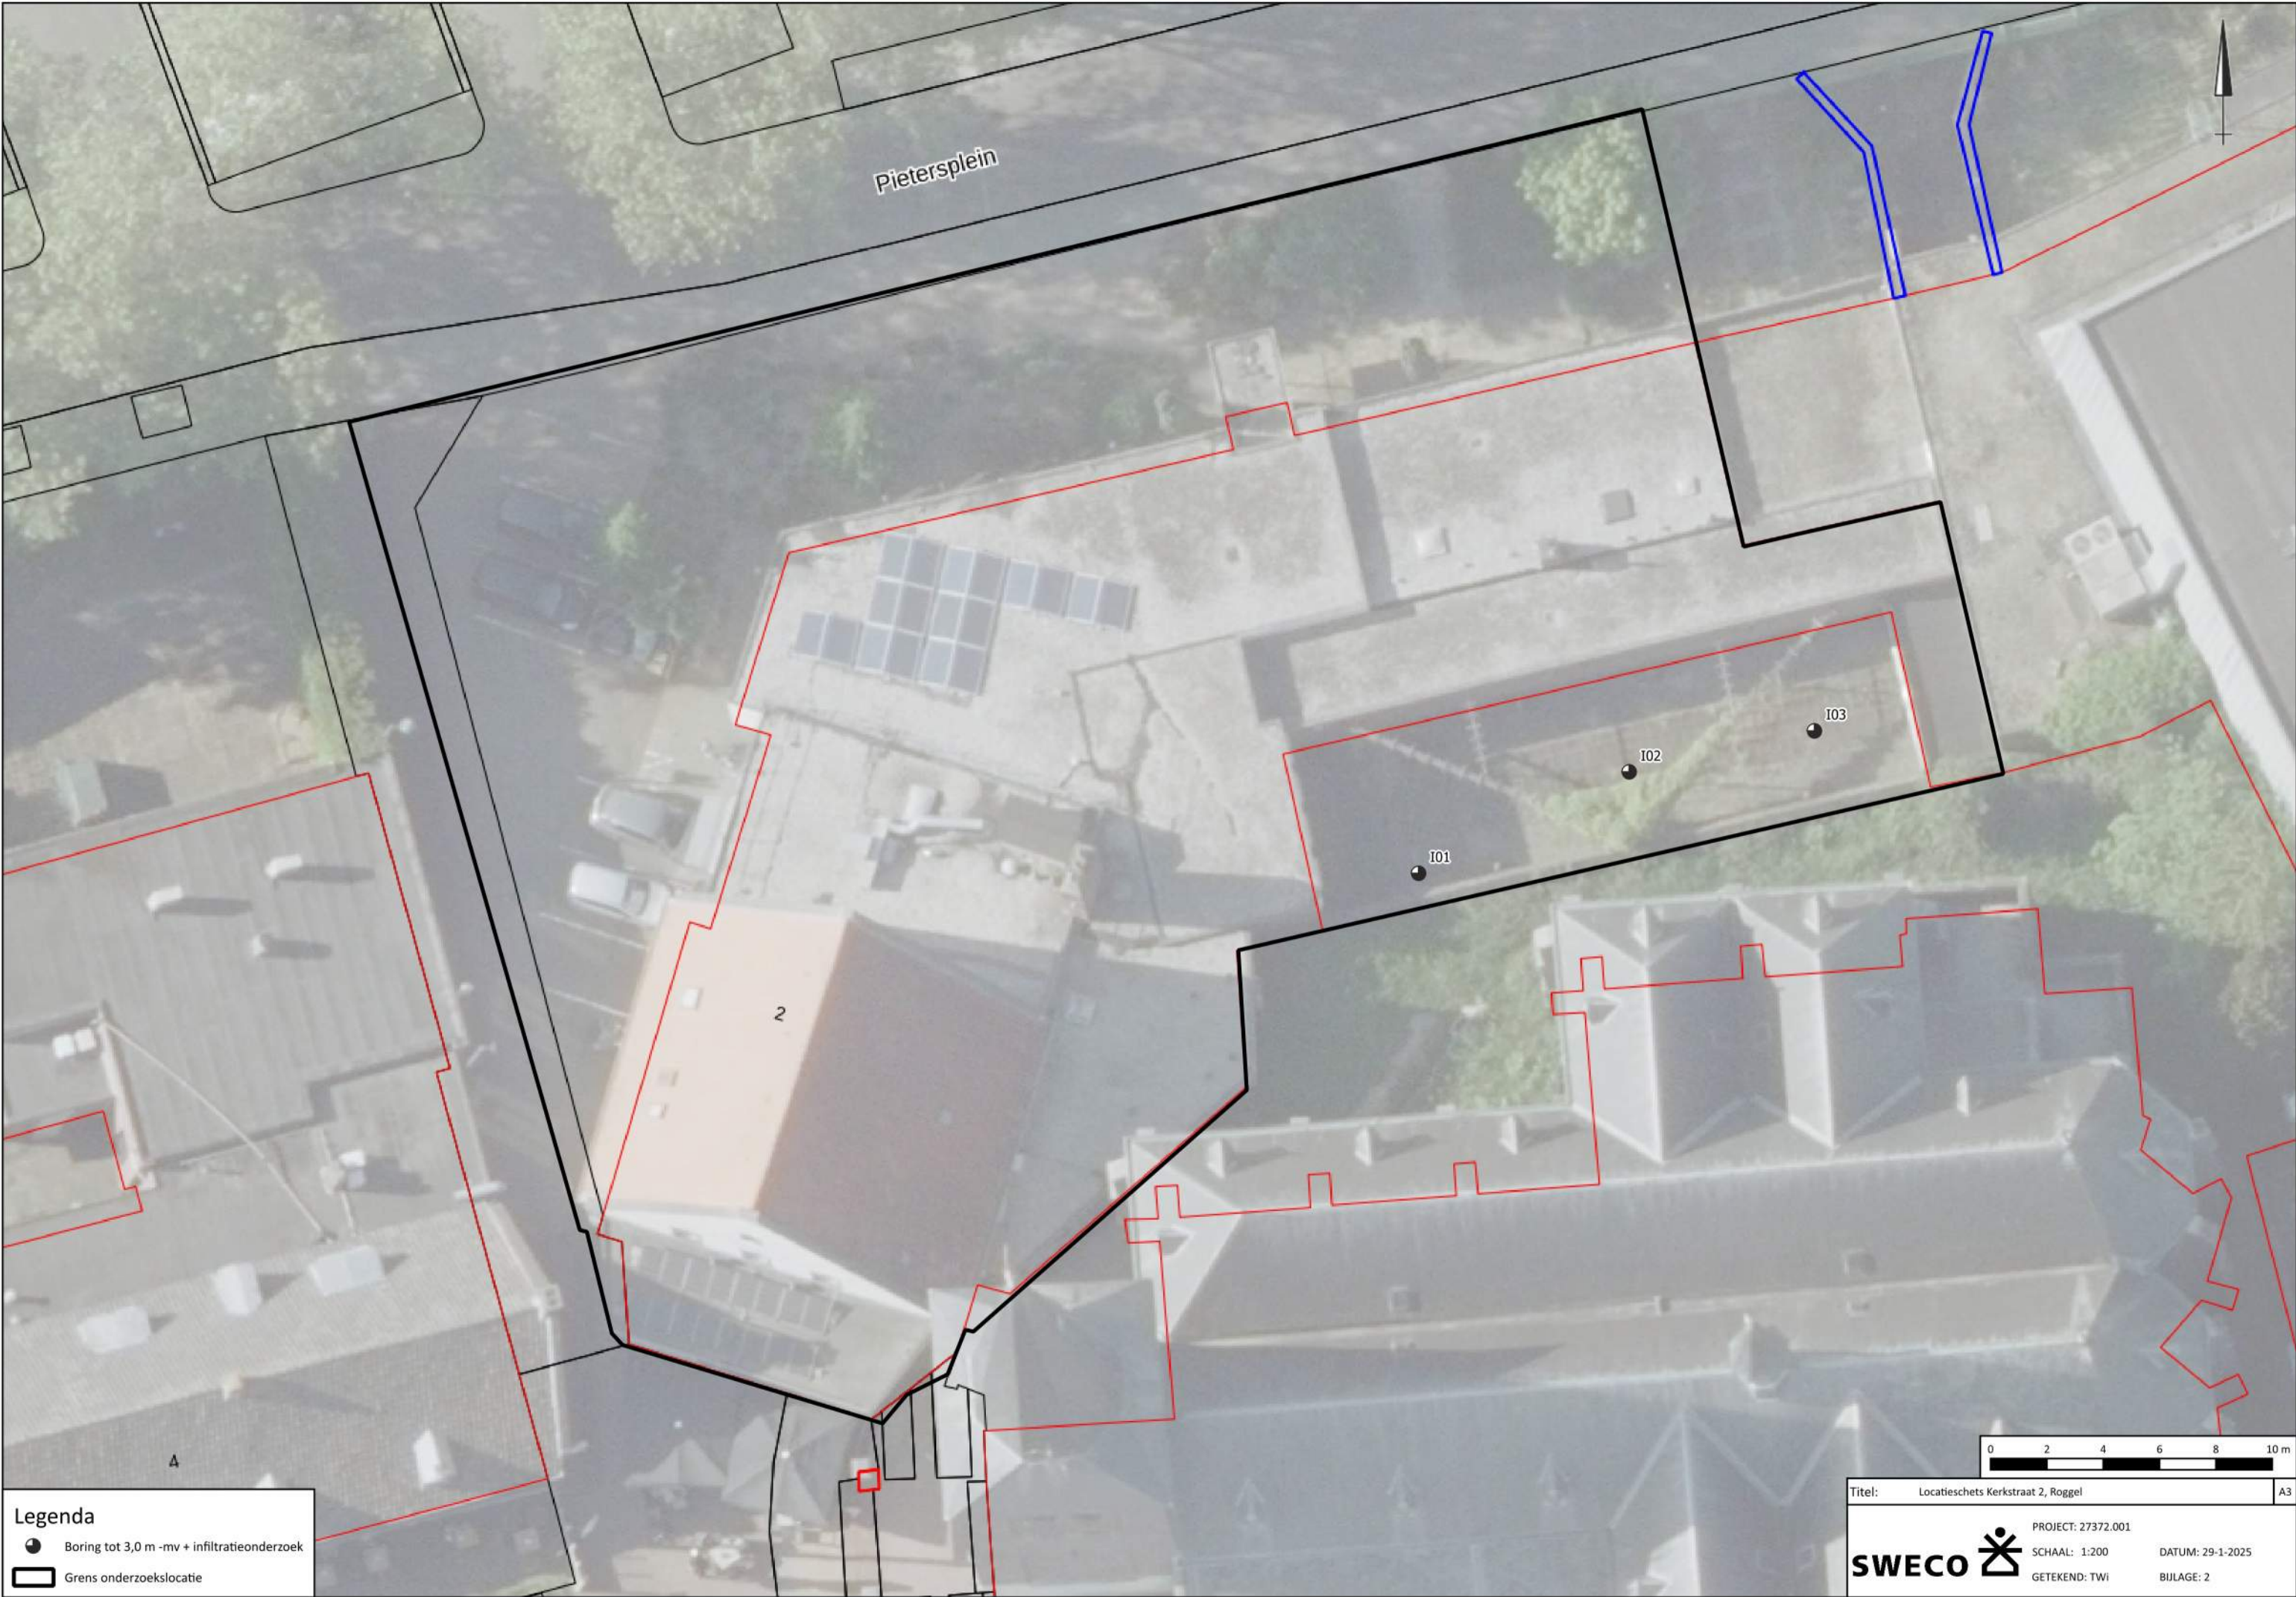
BIJLAGE: 2

- Boring tot 3,0 m -mv + infiltratieonderzoek
- Grens onderzoekslocatie

Op de locatieschets in bijlage 2 is de situering van de meetpunten aangegeven. Van het opgeboorde materiaal is een boorbeschrijving conform protocol 2001 gemaakt (zie bijlage 3).

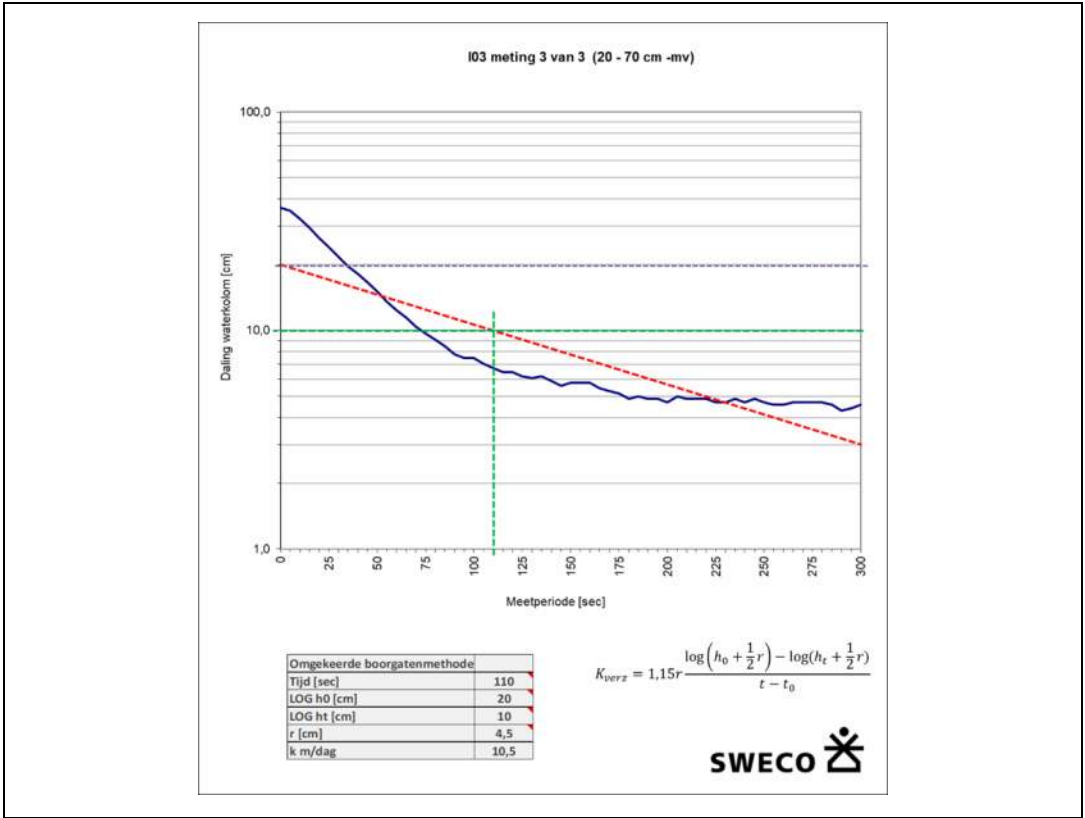
Bijlage 4 Berekende k-waarden

Bijlage 4 bevat de grafische uitwerking en de berekening van de k-waarden.

De doorlatendheid van de bodem wordt over het algemeen geclassificeerd als matig tot vrij goed doorlatend, waarbij k-waarden van 0,2 en 1,2 m/dag zijn aangetoond. De k-waarde van de onderzochte lagen ter plaatse van I03 is hoger dan op basis van de textuur zou worden verwacht. Het meetresultaat kan derhalve niet als representatief voor deze bodemlaag worden beschouwd en is dan ook verder buiten beschouwing gelaten.

Geadviseerd wordt om voor het dimensioneren van de infiltratievoorzieningen een rekenwaarde te hanteren van 0,4 m/dag. Als rekenwaarde geldt het gemiddelde van alle metingen vermenigvuldigd met een veiligheidsfactor van 0,5<sup>2</sup>. Met het inachtnemen van een veiligheidsfactor wordt rekening gehouden met de geleverde onderzoeksinspanning (puntmetingen) en verschillende (tijdsafhankelijke)factoren en veldomstandigheden waardoor de infiltratiecapaciteit in de tijd kan wijzigen.
