# bodeminzicht

### vooronderzoek Kasteelweg 12 te Baexem

*Projectnaam* Kasteelweg 12 te Baexem  
*Projectnummer* B3390

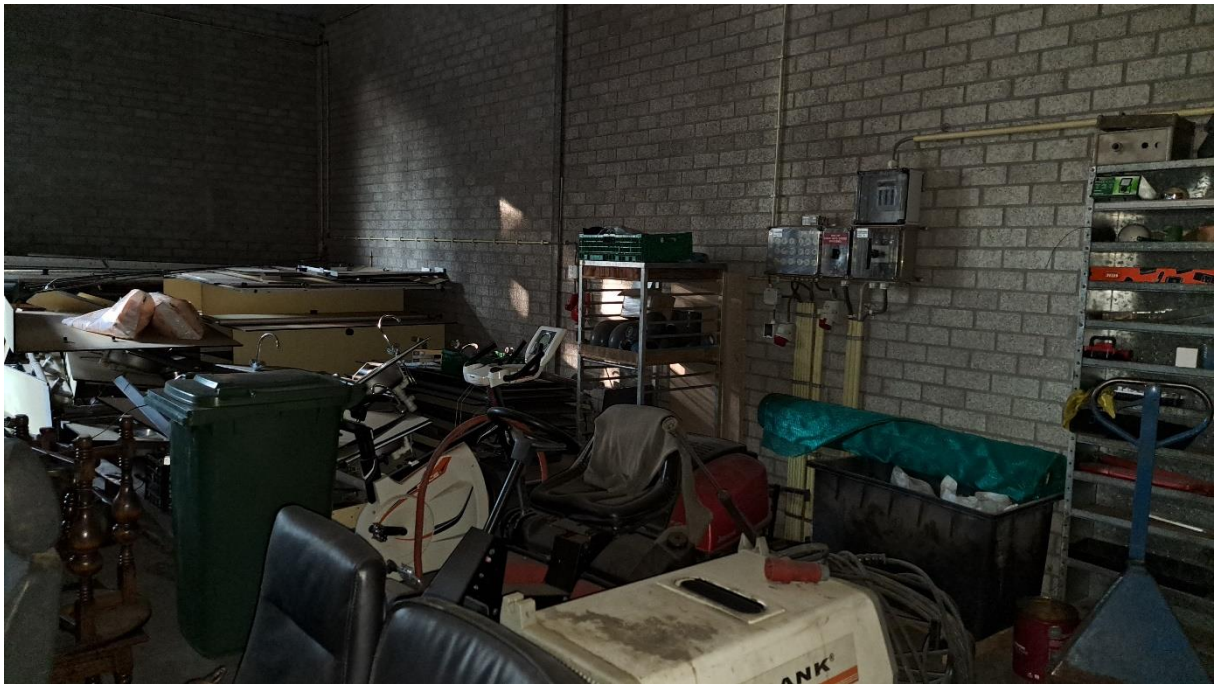
| <i>bodembedreigende activiteiten, opslag tanks en opslag bodembedreigende stoffen</i> | <p>Binnen de onderzoekslocatie is sprake van:</p> <p>A: Opslag van diesel in een bovengrondse dubbelwandige tank, 3.000 liter, geplaatst in november 2023 in de loods op een vloeistofdichte vloer. De tank gaat verplaatst worden. Rondom de tank zijn geen morsplekken o.d. zichtbaar die duiden op een mogelijke verontreiniging.</p> | |

A opslag diesel

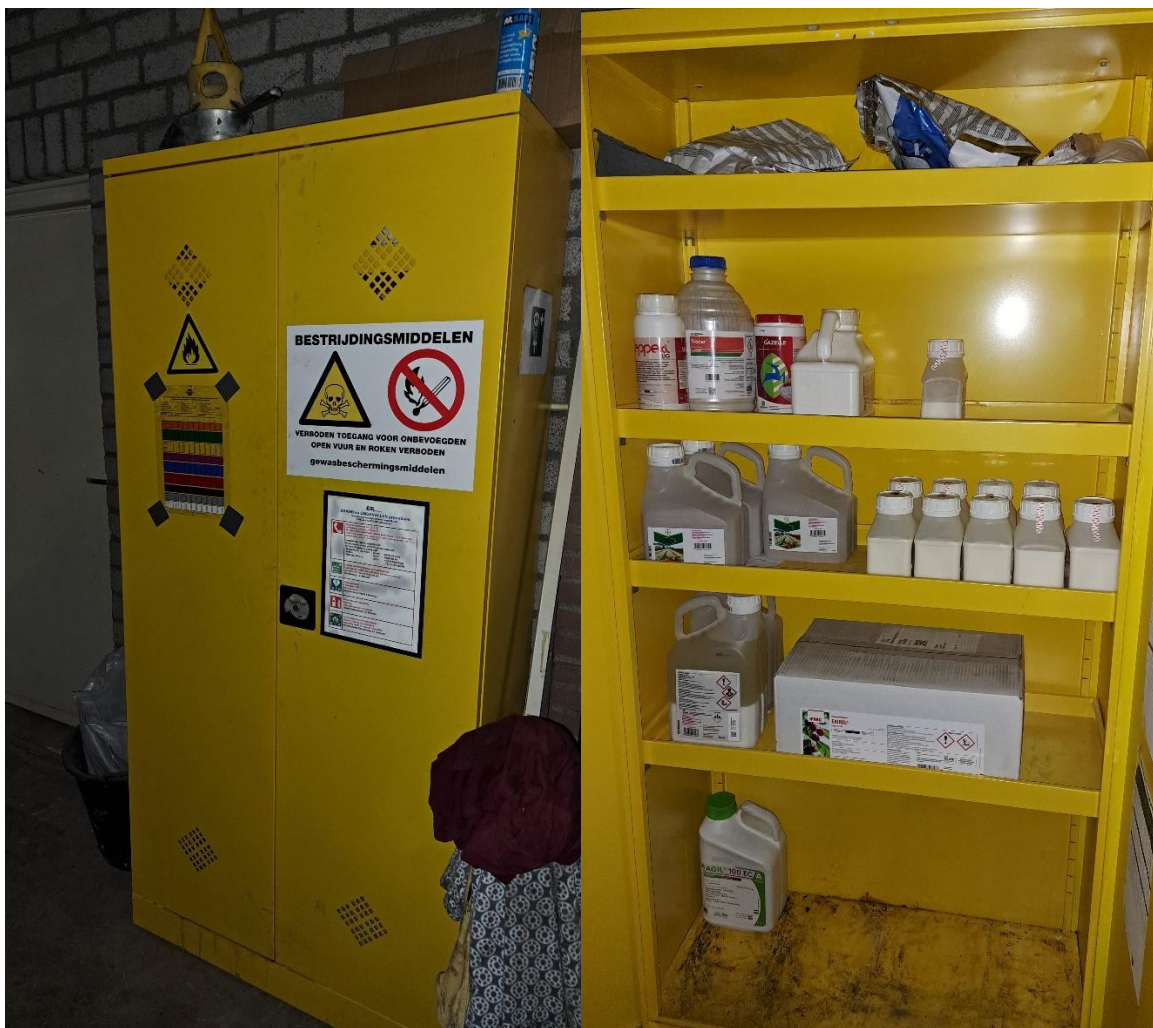
| | <p>Buiten de onderzoekslocatie, maar in de loods, is sprake van:</p> <p>B: Opslag van bestrijdingsmiddelen in een daarvoor bestemde afgesloten kast met ingebouwde lekbak, de kast is door de jaren heen verplaatst.</p> <p>C: Werkplaats (300 m<sup>2</sup>)</p> <p>D: opslag van olie en koelvloeistof in een stelling met lekbak</p> |

B opslag bestrijdingsmiddelen

De opslag van bestrijdingsmiddelen (B, zie tekening), de werkplaats (C, zie tekening) en de opslag van olie en koelvloeistof (D, zie tekening) bevinden zich in de nabijheid van de onderzoekslocatie en blijven in gebruik. Eindsituatie onderzoek is derhalve niet aan de orde. De vloeistoffen worden opgeslagen in een daarvoor bestemde kast met lekbak en stelling met lekbak en bevinden zich op een vloestofdichte vloer. De kans dat deze activiteiten binnen onderhavige onderzoekslocatie bodemverontreiniging hebben veroorzaakt is, ons inziens, zeer gering.

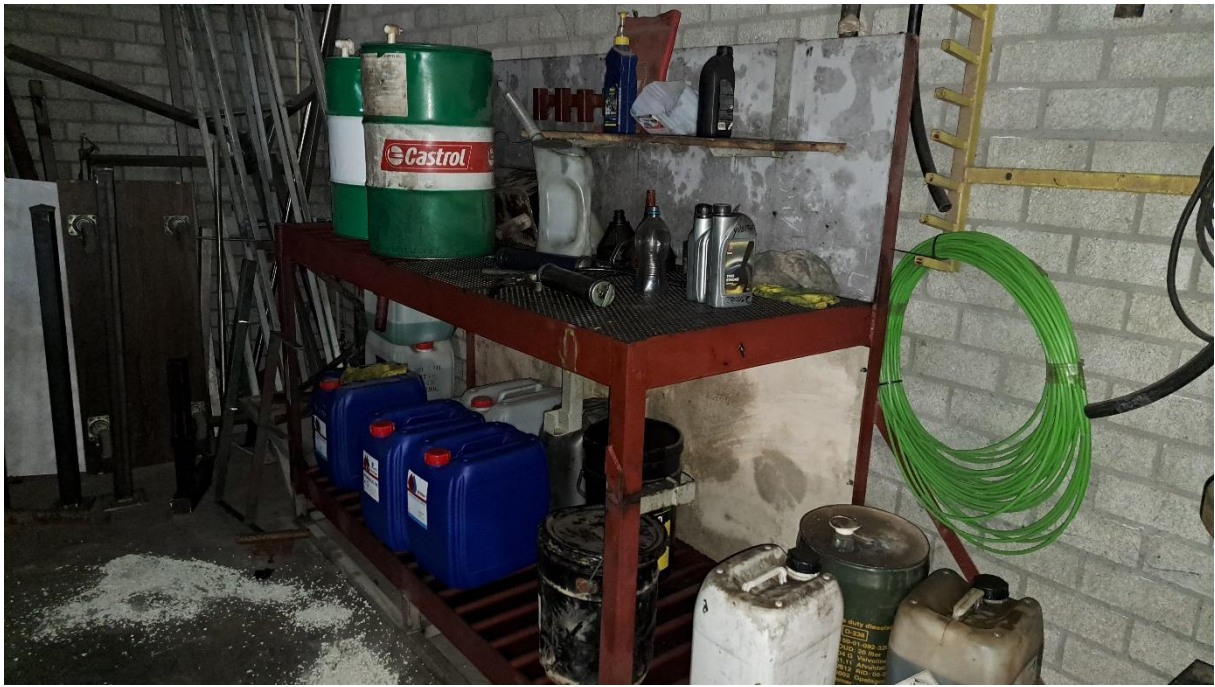
C opslag olie en koelvloeistof

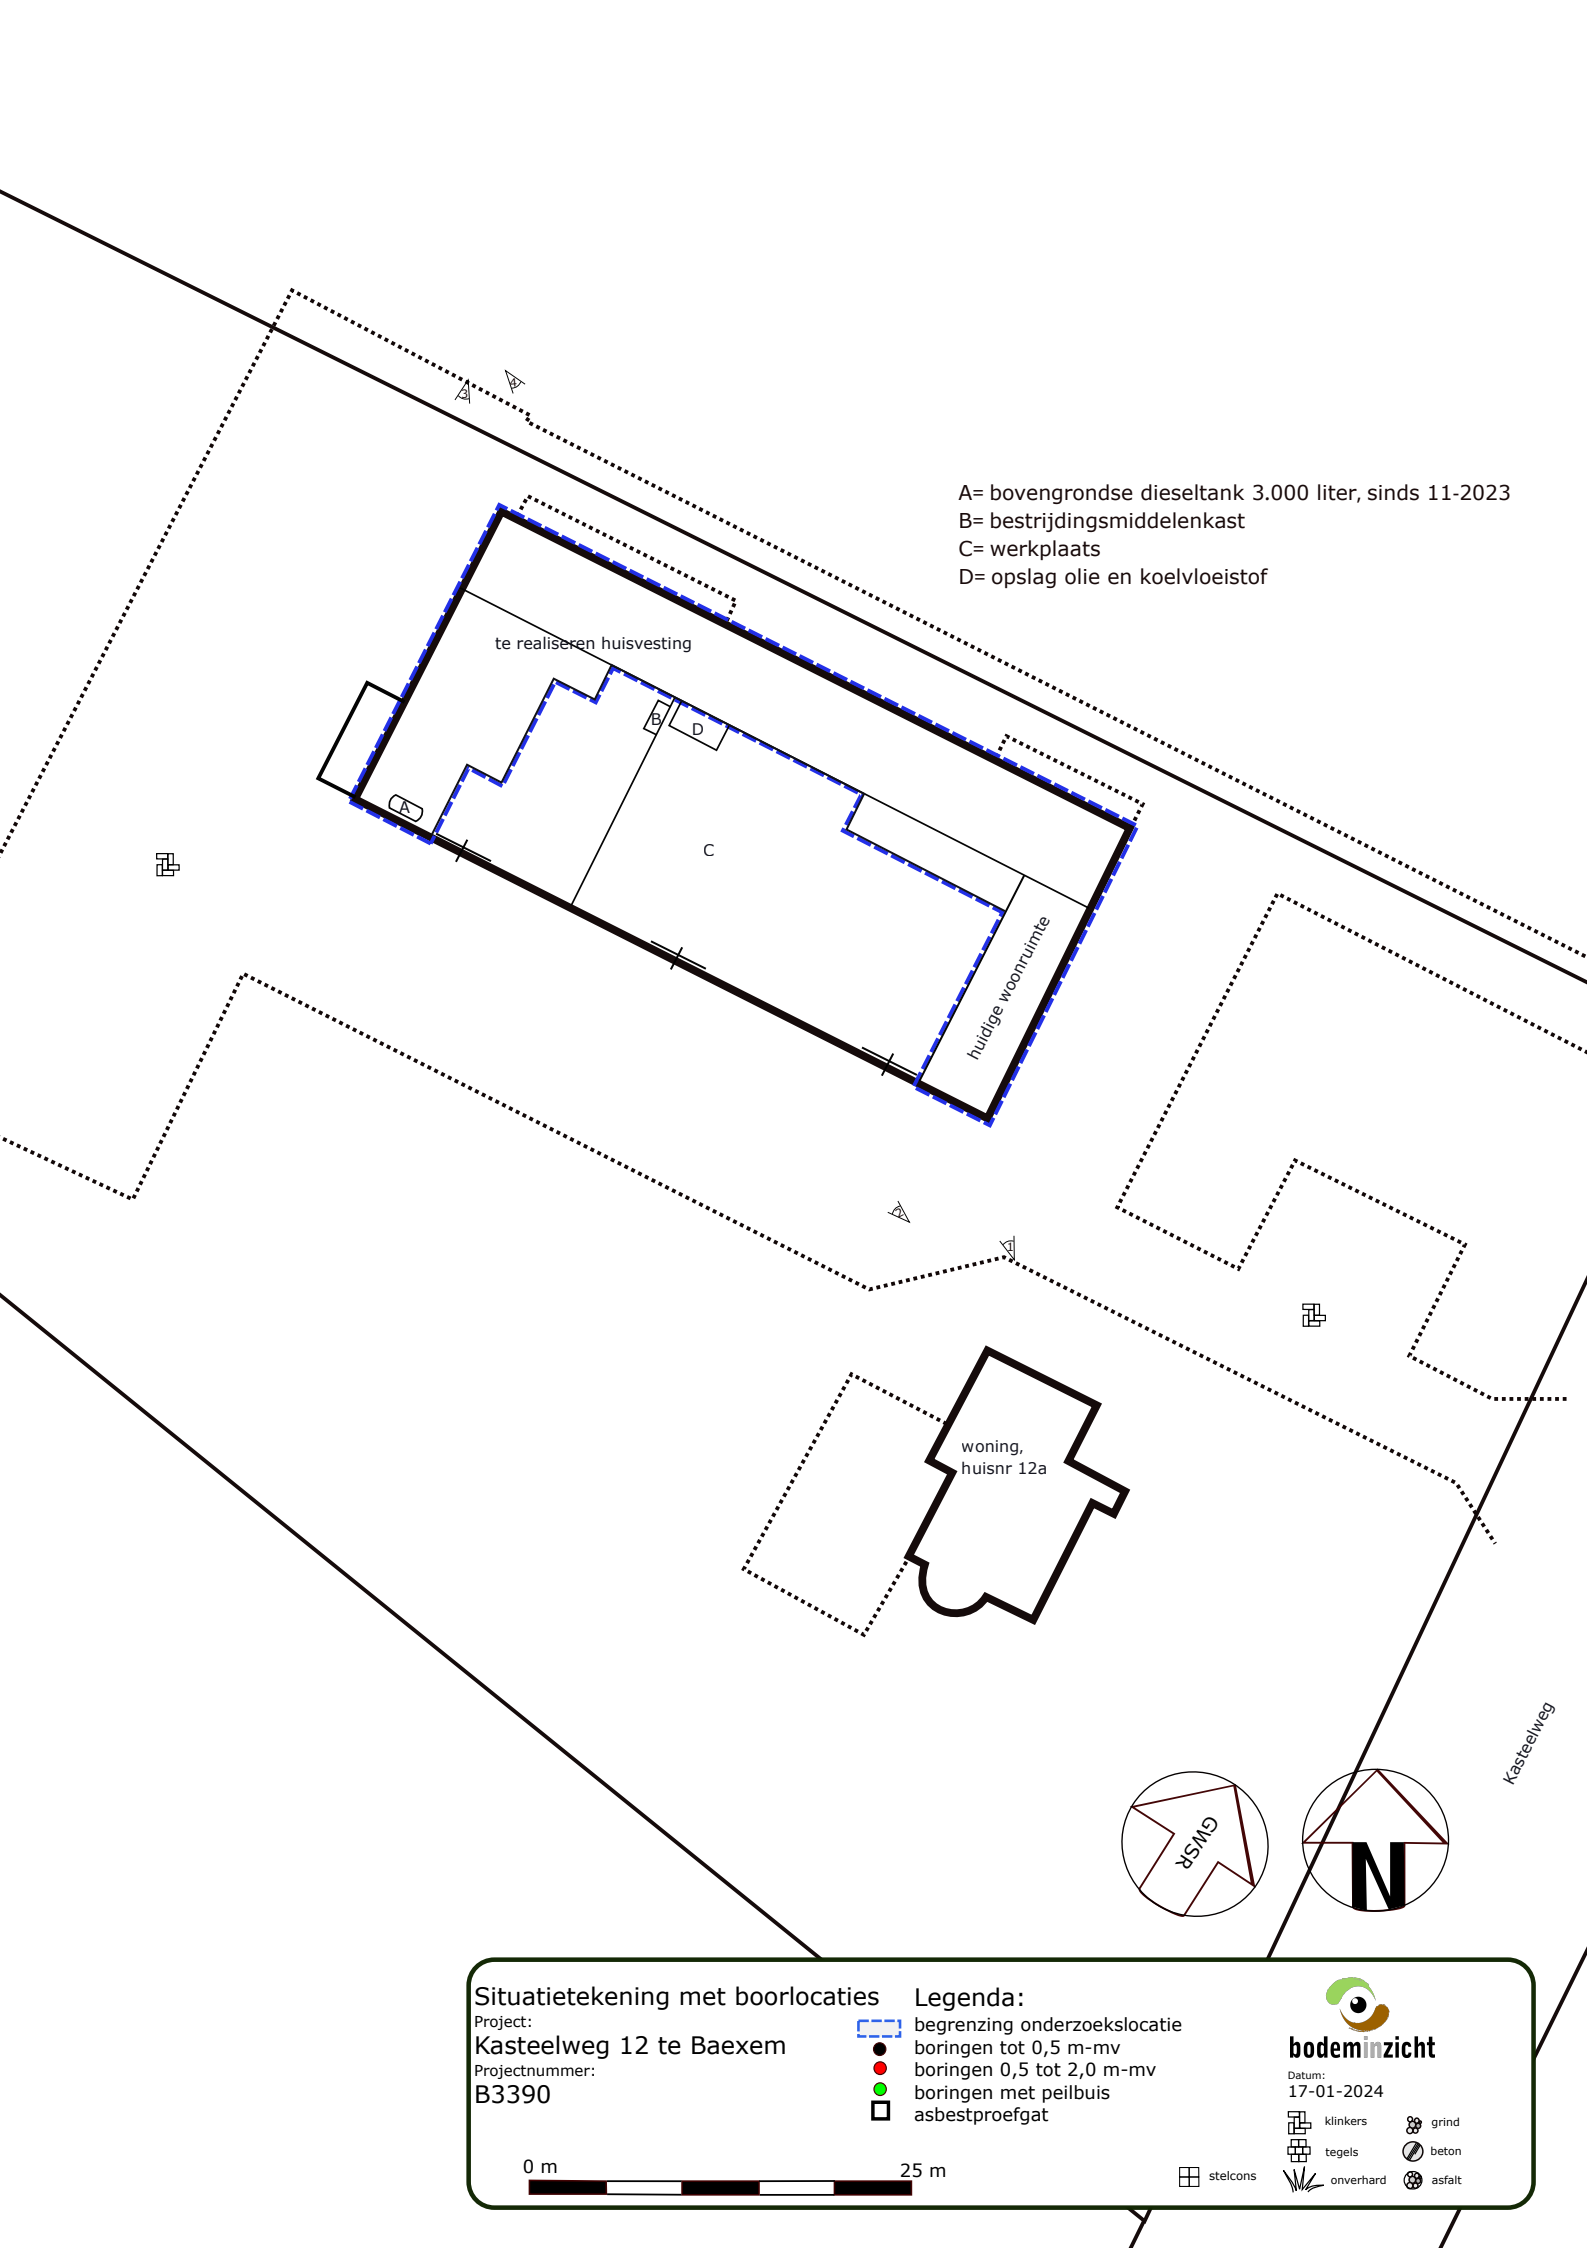
### Situatietekening

De in november 2023 geplaatste dubbelwandige dieseltank (A, zie tekening) gaat verplaatst gaan worden. Hoewel deze tank formeel als verdachte deellocatie dient te worden beschouwd, wordt onderzoek van de bodem ter plaatse van deze tank niet zinvol geacht met het oog op de zeer recente plaatsing op een vloestofdichte vloer.
