HISTORISCH BODEMONDERZOEK

ROZENHOF

TE HEYTHUYSEN

# Rapportage historisch bodemonderzoek

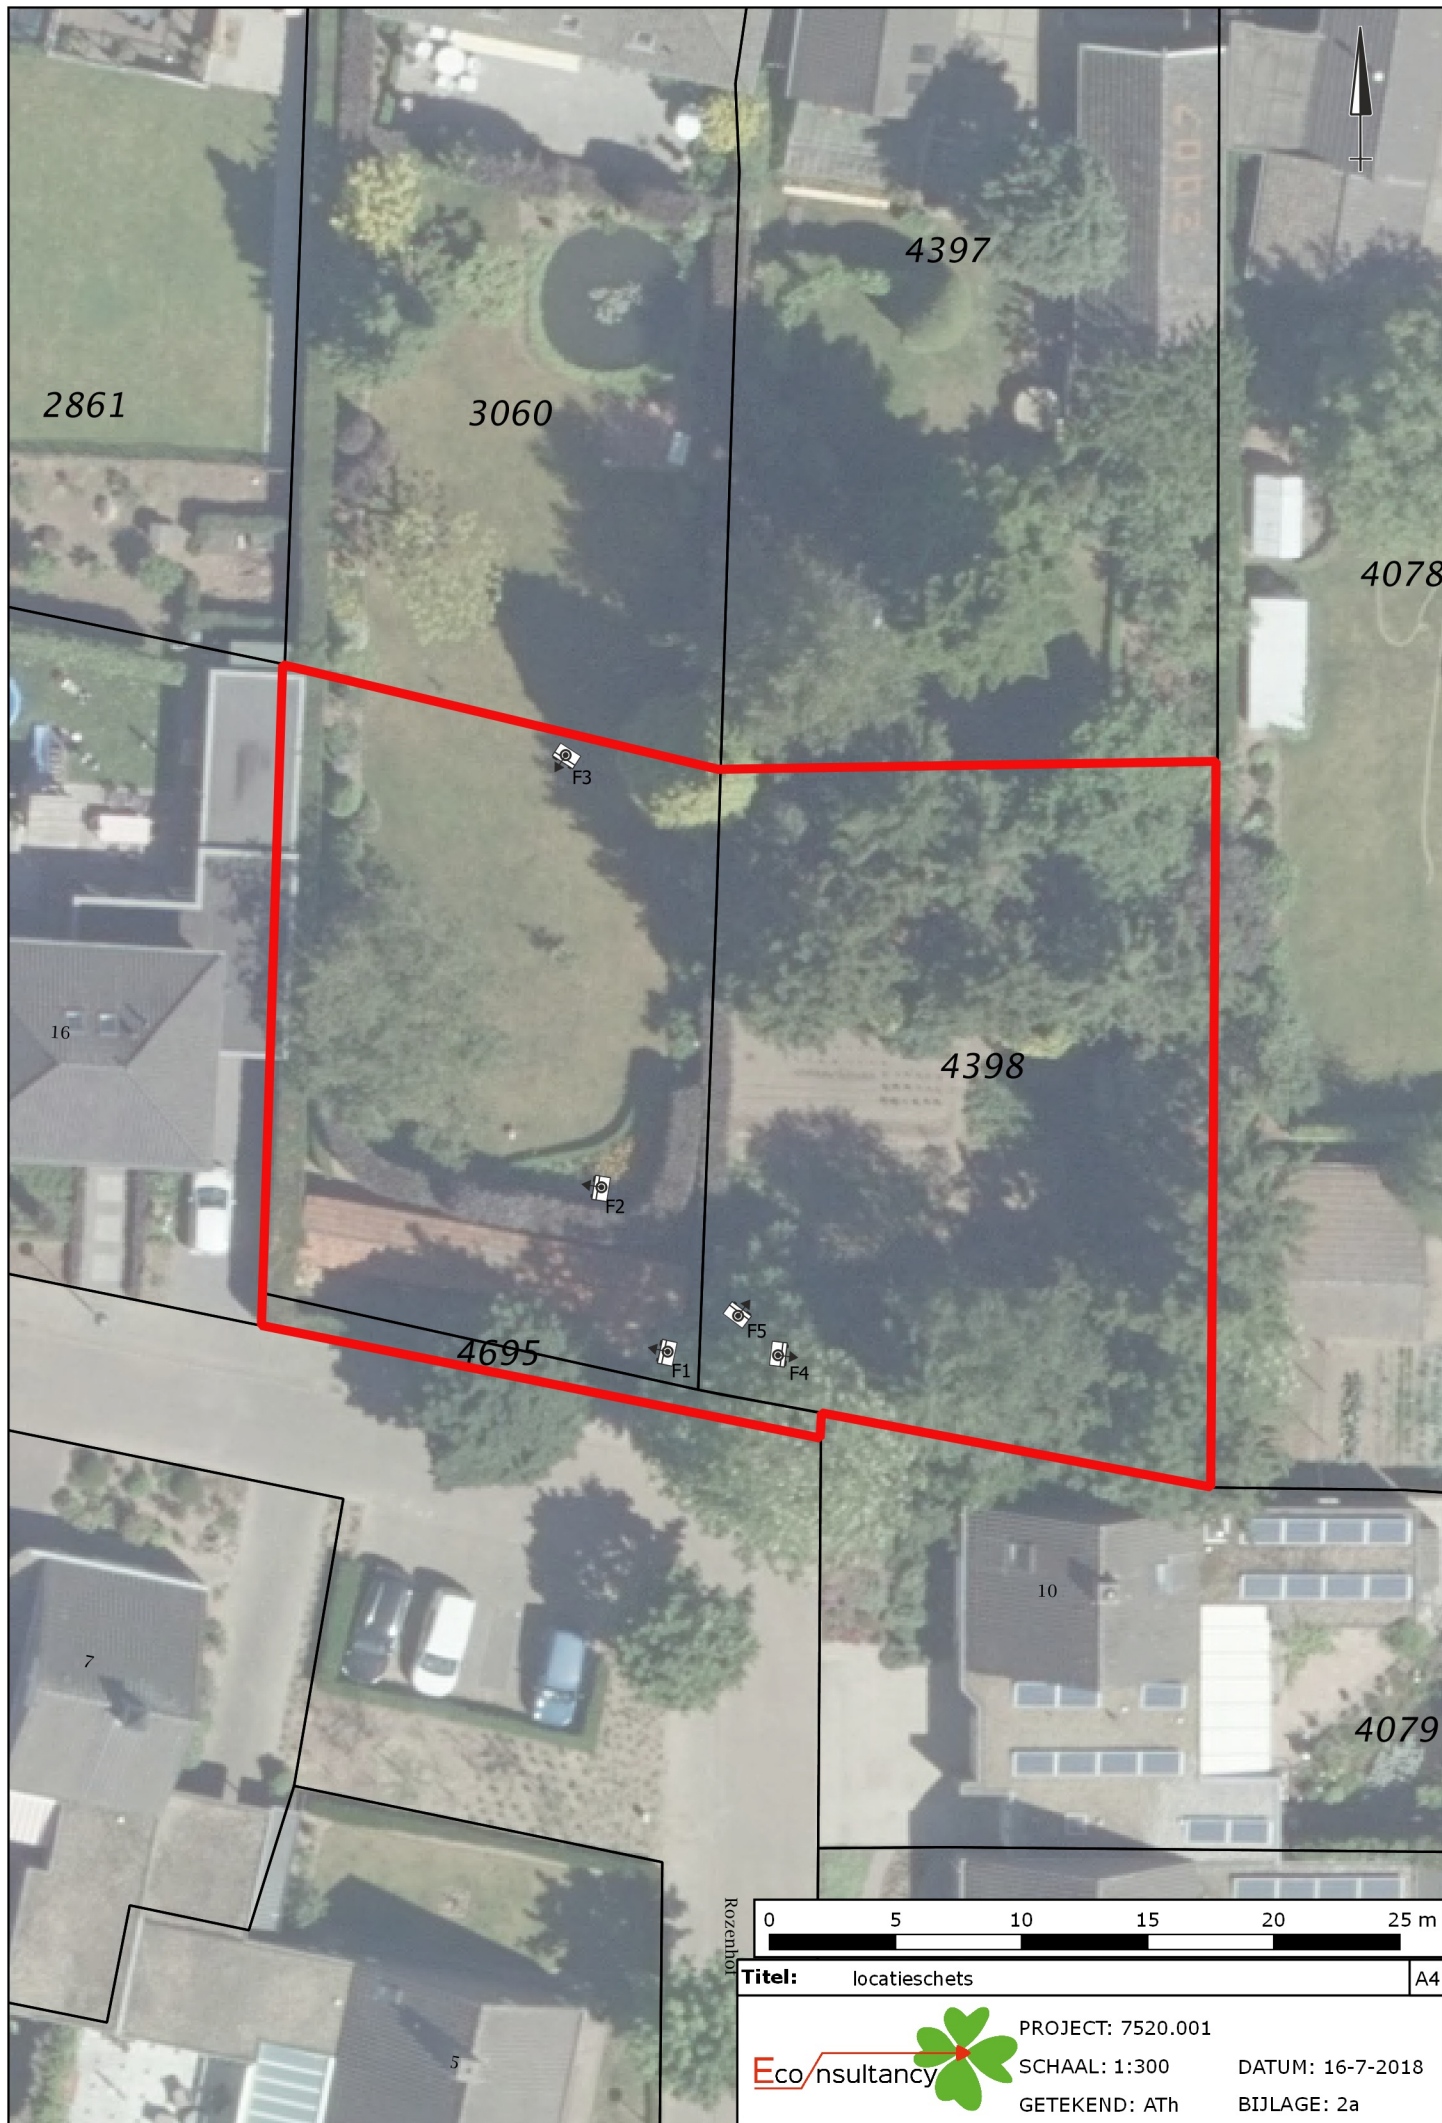
| Titel: locatieschets | | |

De onderzoekslocatie is in gebruik als (sier)tuin en bebouwd met verschillende schuurtjes, onder andere voor de opslag van hout. De locatie heeft voorheen, voor zover bekend, altijd een agrarische bestemming gehad.
