Rapport

**verkennend bodemonderzoek**  
**Kerkstraat 35 te Nunhem**

*Projectnaam* Kerkstraat 35 te Nunhem  
*Projectnummer* B1901

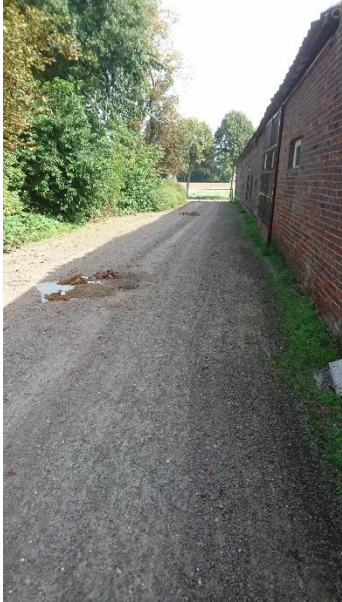
| grindpad aan westzijde | overkapping en werktuigenloods met abc-golfplaten |

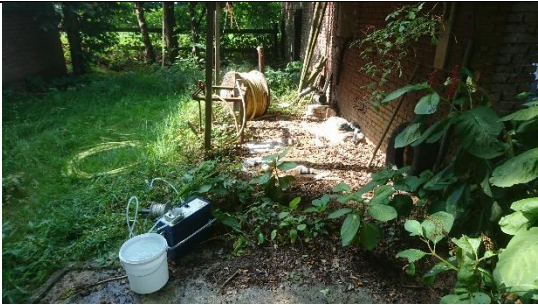
| vermoede locatie voormalige brandstoftank met aange- troffen peilbuis | woonboerderij met naastgelegen asfaltweg |

| | | bron | aanpassing strategie |
|---|---|---|---|
| <i>opslagtanks</i> | er was een tanklocatie tussen de twee bijgebouwen aan de zuidoostzijde. | H | plaatselijk verdacht, VEP minerale olie |

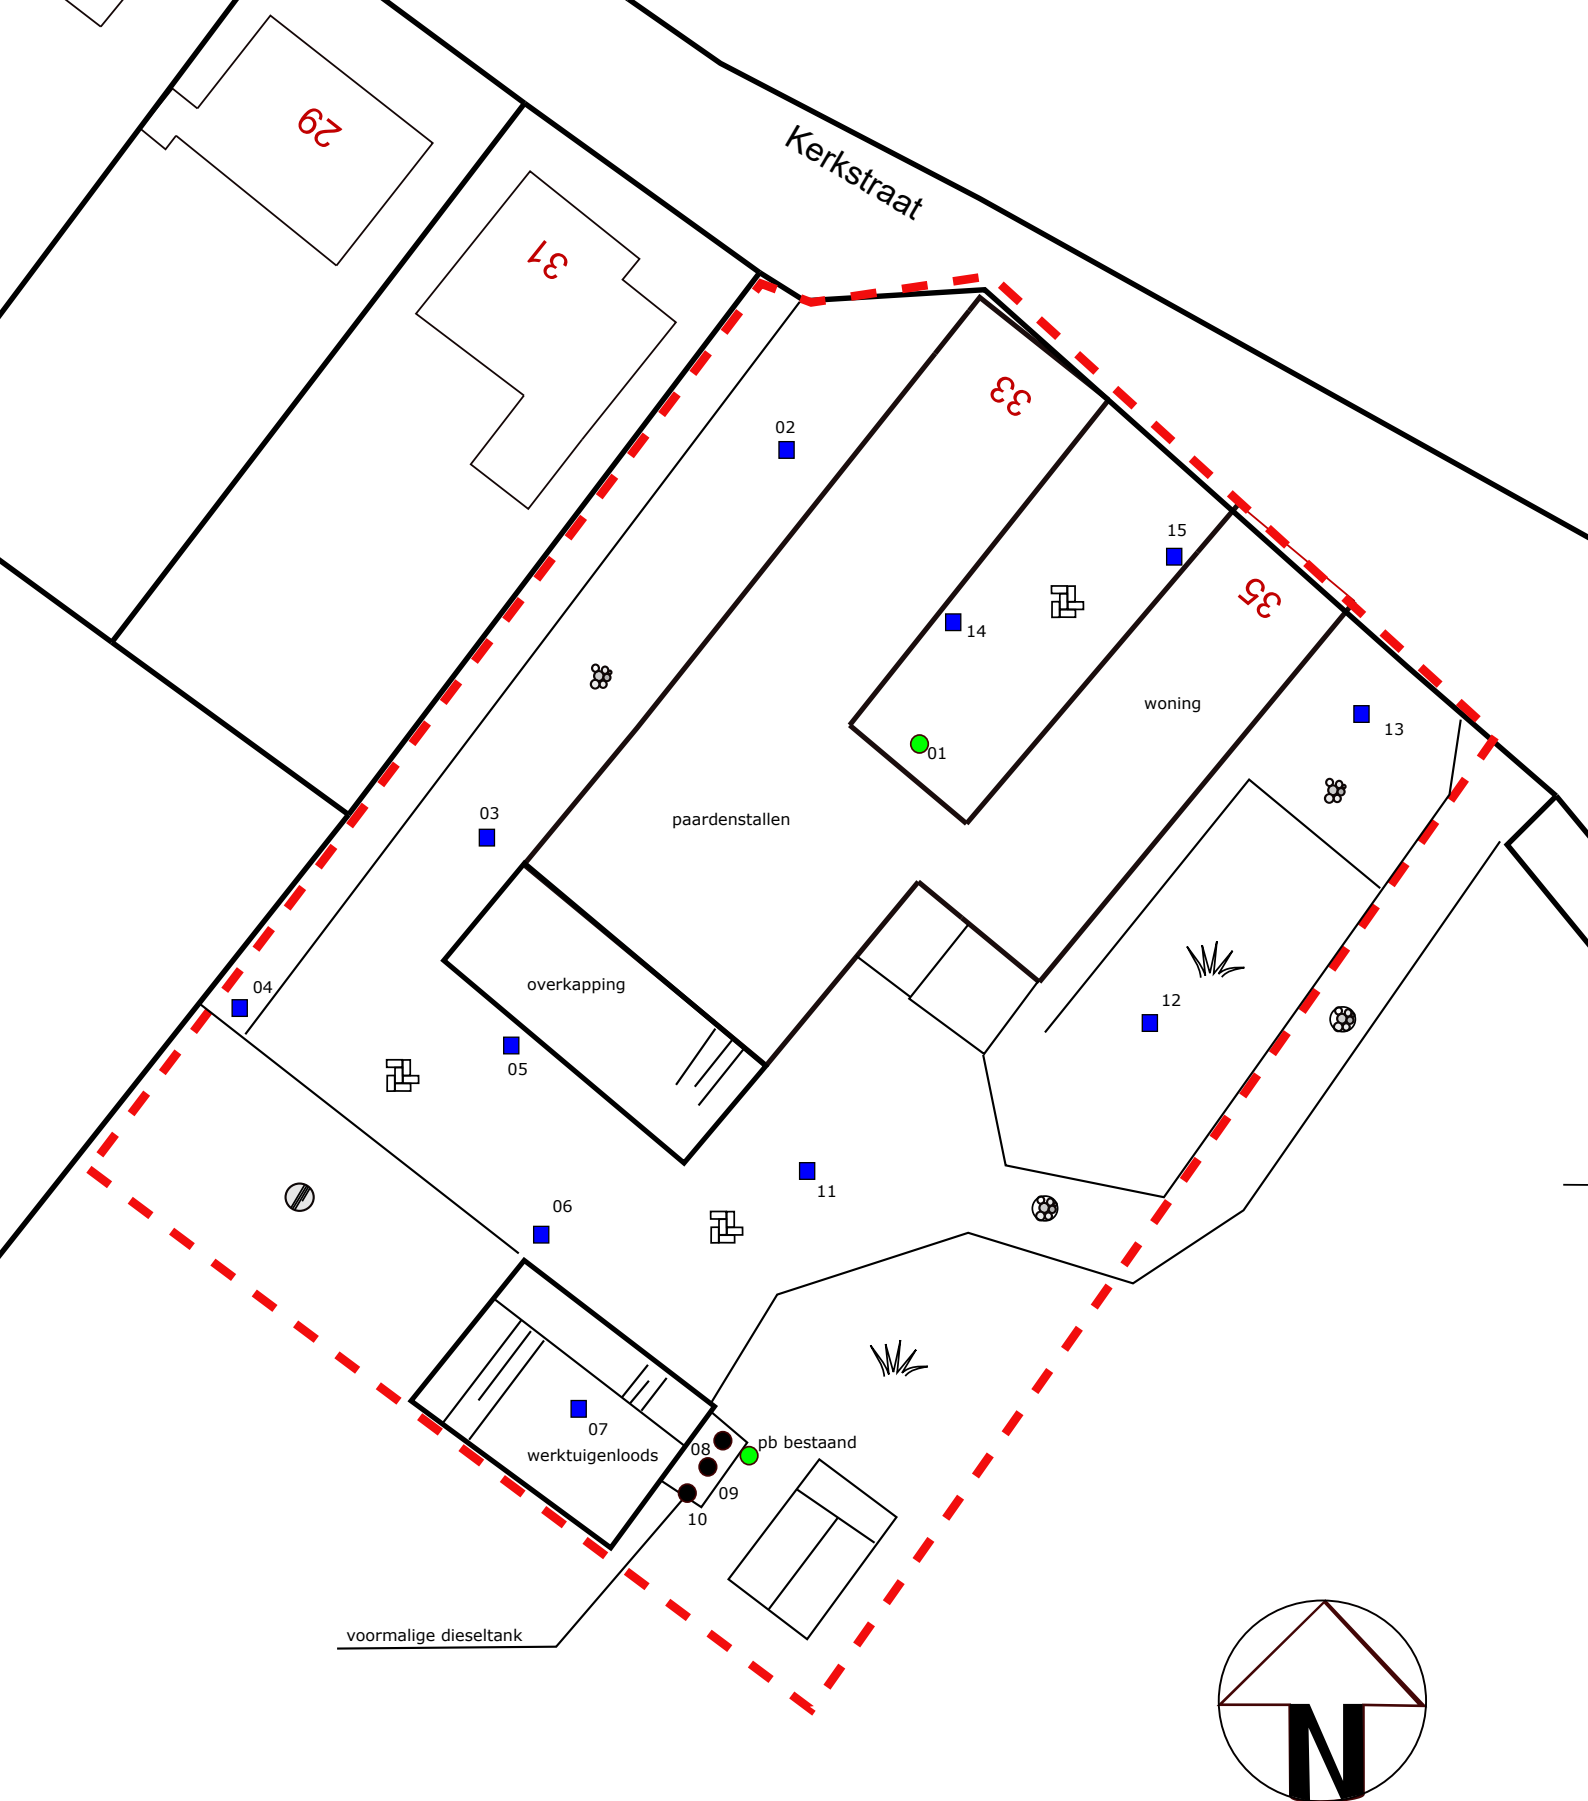
### Situatietekening met boorpunten

## Situatietekening met boorlocaties

- In bijlage 2 is de plaats van de boringen/sleuven in de situatietekening opgenomen.
- Voor de gedetailleerde boorprofielbeschrijvingen per boring wordt verwezen naar bijlage 3.
- In bijlage 6 zijn de veldwerkrapportages opgenomen
