# Vooronderzoek NEN 5725 Heideweg 8 te Kelpen-Oler

Aeres Milieu Projectnummer : AM20323  
Status rapport : Definitief (versie 1)  
Datum : 13 november 2020

Opdrachtgever : SRO  
Terbetenweg 1  
6083 AG Nunhem

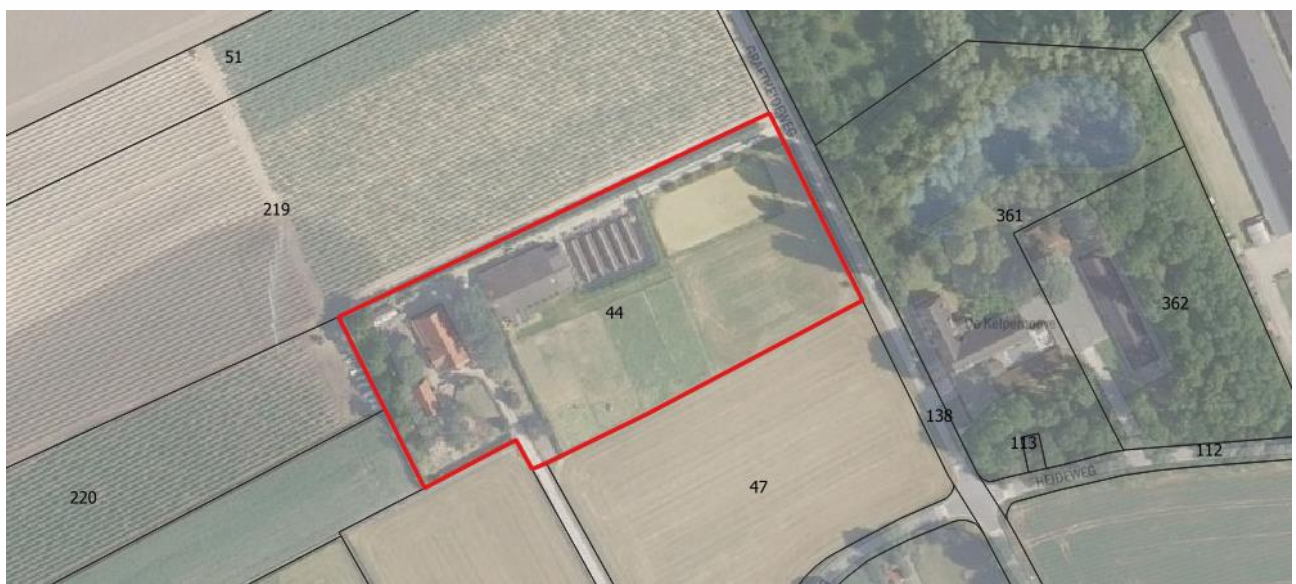
Afbeelding 1: globale begrenzing onderzoekslocatie (bron luchtfoto: PDOK-viewer)

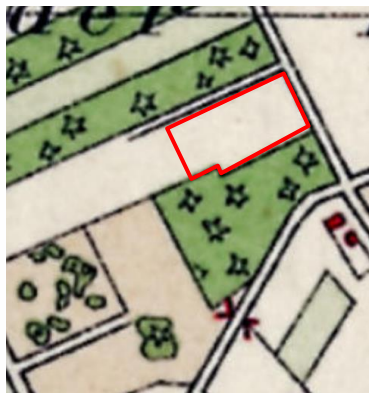
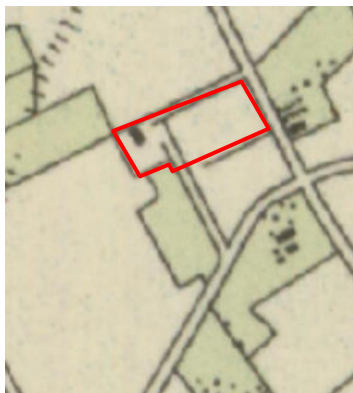
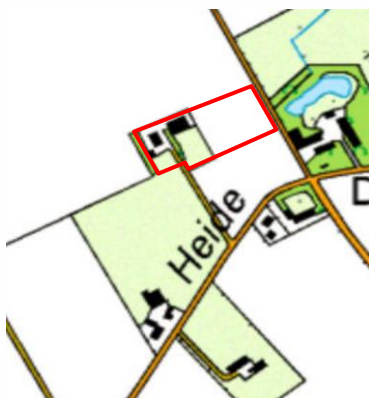
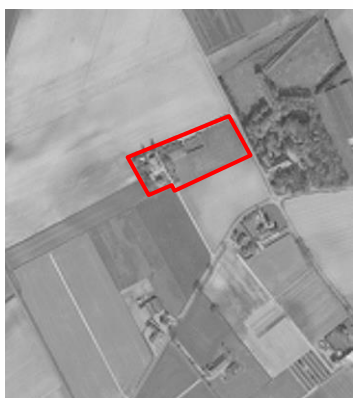
In het kader van het vooronderzoek is historisch kaartmateriaal bestudeerd. Uit kaartmateriaal van de geraadpleegde historische kaarten is af te leiden dat de onderzoekslocatie tot het begin jaren 30 van de 19<sup>de</sup> eeuw altijd onbebouwd was. Volgens de basisregistratie adressen en gebouwen (BAG) is de woonboerderij in 1929 gevestigd op de onderzoekslocatie. Op diverse kaarten is de uitbreiding van de boerderij met enkele bijgebouwen zichtbaar. Op de luchtfoto's uit 2006 en 2017 zijn de konijnenhokken centraal op de onderzoekslocatie zichtbaar. Deze zijn recent gesloopt.

Afbeelding 2: geraadpleegde historische kaarten (Bron kaarten: topotijdreis.nl)
