# Rapport

## vooronderzoek Boerderijweg 11 te Heibloem

Projectnaam Boerderijweg 11 te Heibloem  
Projectnummer B2917

Status Definitief  
Versie 1

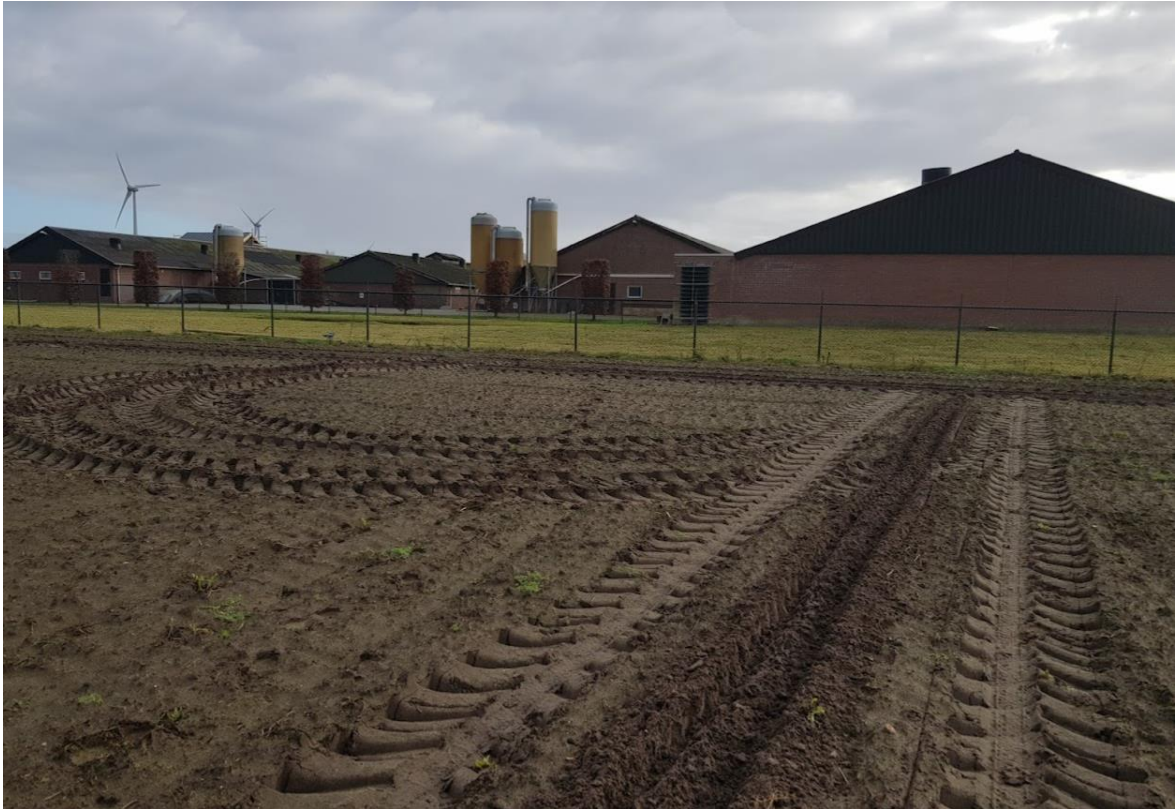
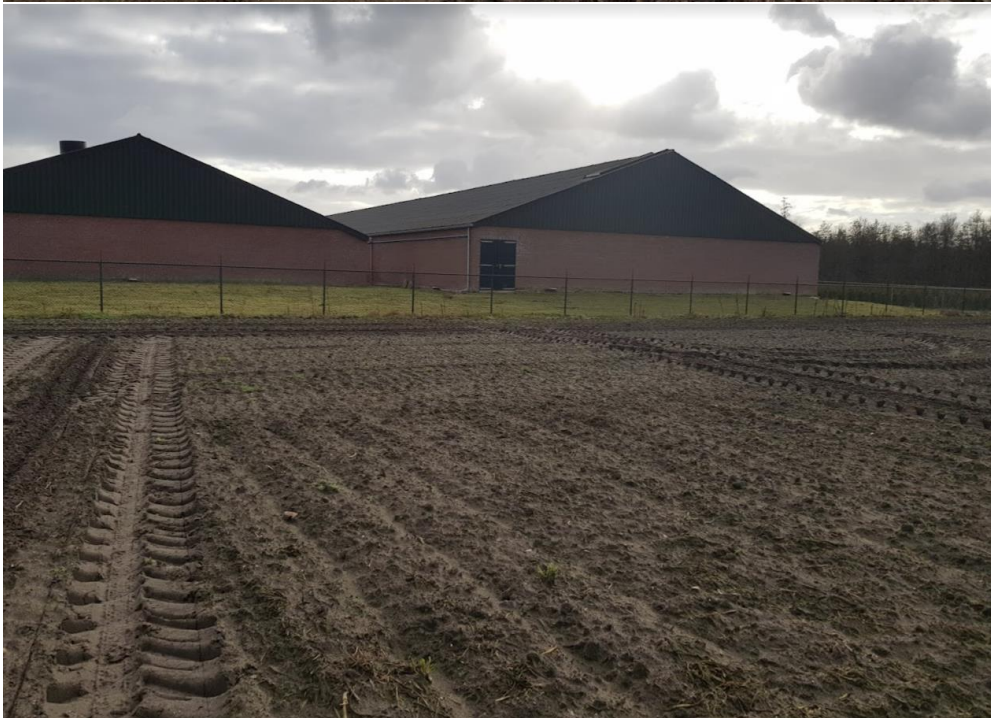
Locatie A

| <i>onverhard terrein</i> | De onderzoekslocaties zijn volledig onverhard en in gebruik als landbouwgrond. |
