**Datum:** 28 november 2022

Rapportage Quickscanonderzoek Ecologische Waarden Uffelsestraat 1, te Haler  
(ons kenmerk: 22-1276)

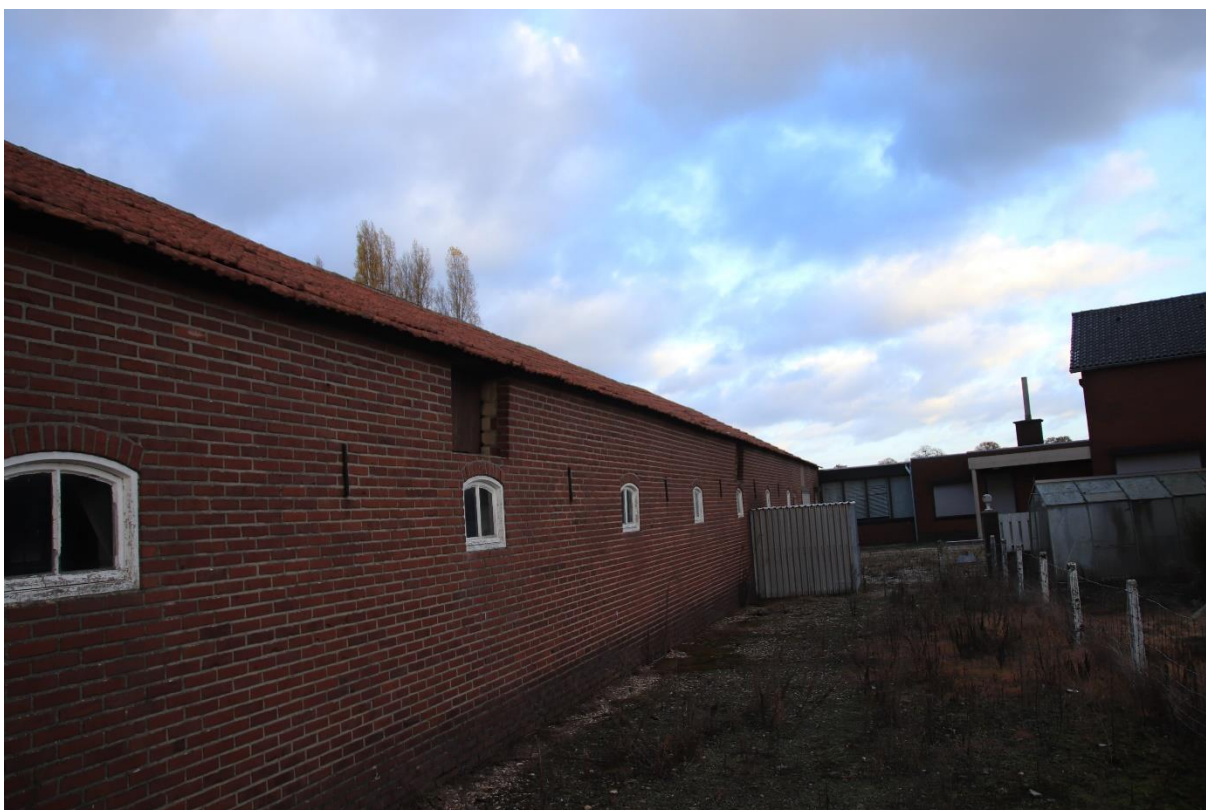
Alle stallen zijn ontoegankelijk van buiten dankzij de hermetisch gesloten toegangspoorten en deuren. Ook onder de dakconstructie zijn nergens openingen aanwezig die toegang geven tot de binnenzijde van de stallen.

Foto 1: Beeld van de te slopen stal

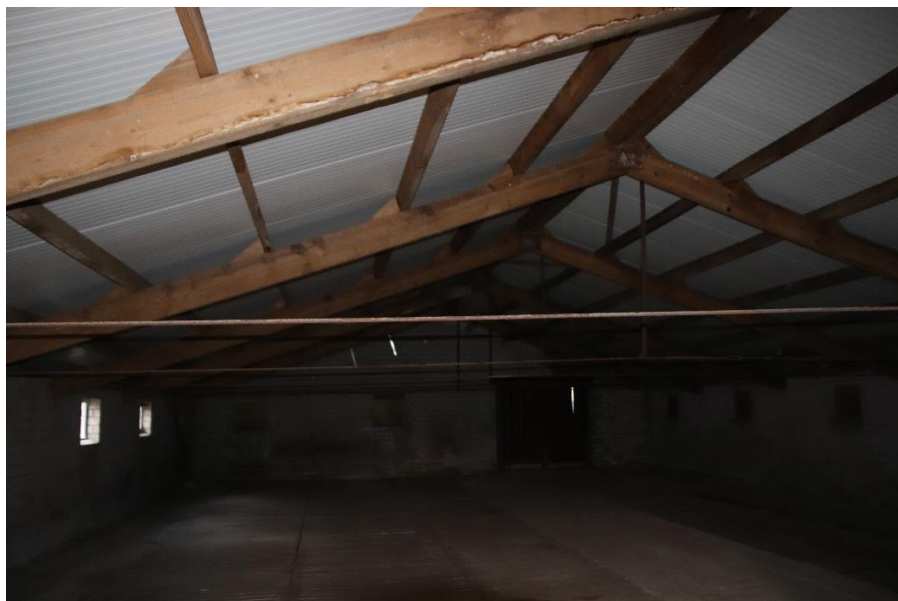
In de stallen zelf zijn geen nesten aangetroffen van boerenwaluw. Omdat de agrarische activiteit hier verdwenen is en daarmee dus ook het vee, is het ook zeker niet te verwachten dat boerenwaluwen op de locatie aanwezig zijn om te broeden, mede ook omdat de stallen geheel niet toegankelijk zijn voor deze soort.

*Foto 2: Binnenzijde van een van de stallen met nieuwe daken. Nergens zijn sporen aangetroffen die duiden op het gebruik van broedvogels zoals boerenwaluw, mede omdat hier geen openingen zijn die toegang bieden*

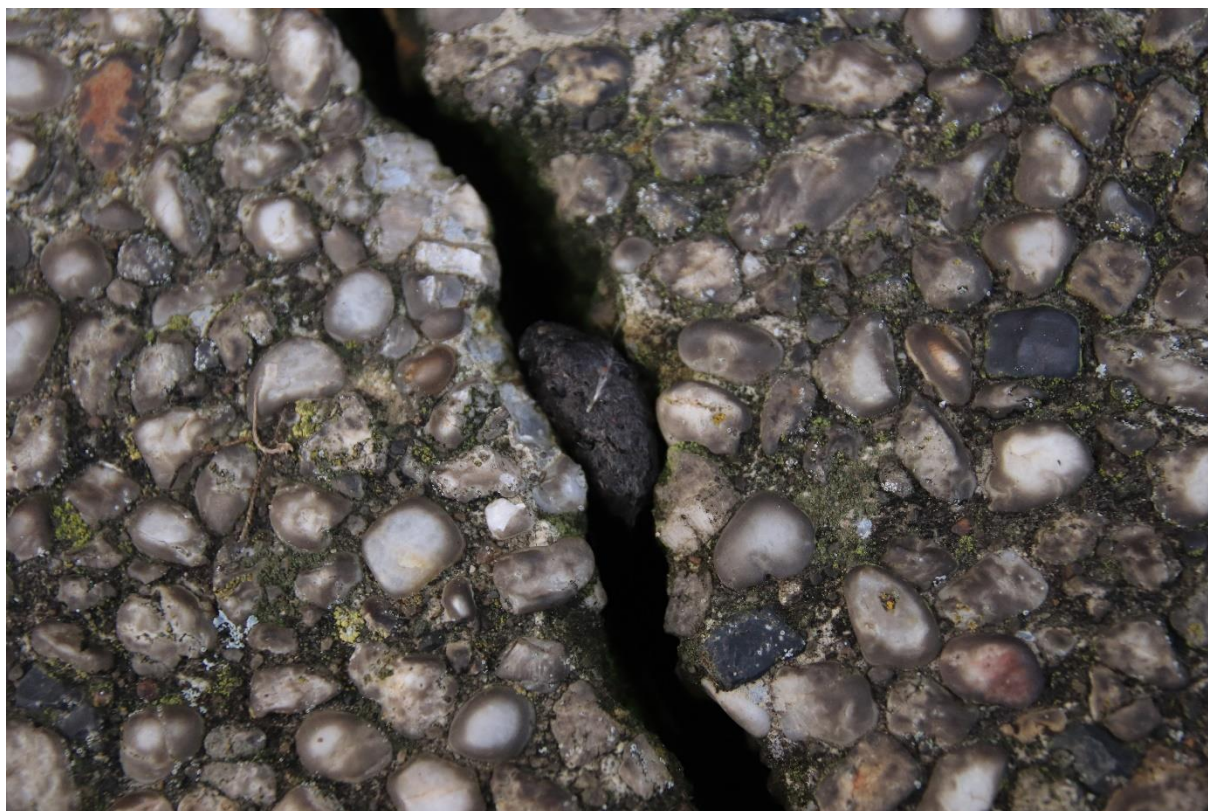
Op de rolluikkappen en op de muren van het woonhuis zijn sporen en braakballen aangetroffen van een roofvogel. Het kan hier gaan om sporen van steenuil of torenvalk. Het betreft heir echter alleen een slaapplek of een tijdelijke roestplek waar hun eten verteerd wordt (wat resulteert in braakballen).

Foto 3: Braakbal die gevonden is bij het woonhuis aan de voorzijde.

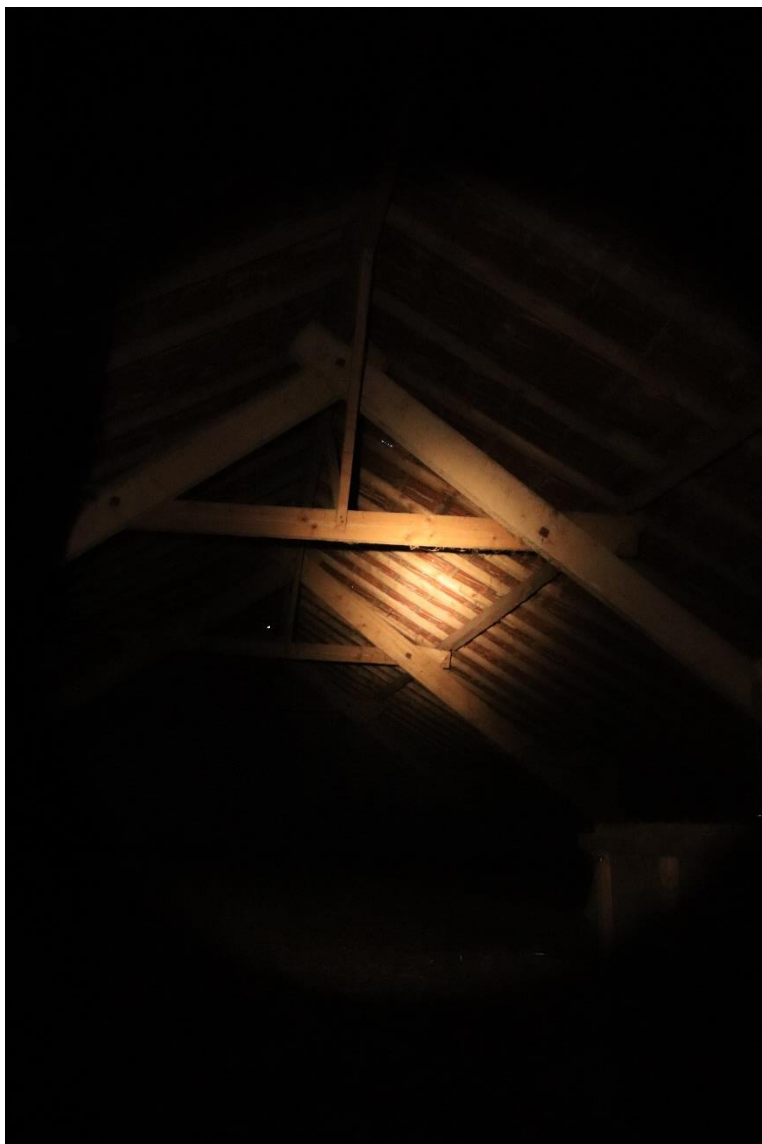
De zolder van de te slopen stal vormt, vanwege het ontbreken van een dakconstructie een ongeschikte plek voor vleermuizen om te dienen als vaste rust- en verblijfplaats. Omdat er geen dakconstructie is, is het klimaat in deze ruimte zeer instabiel. In de zomer zal deze ruimte wisselend warm en koud zijn en deze omstandigheden vormen totaal ongeschikte omstandigheden om als zodanig te dienen.

*Foto 4: Daken zonder dakplaatconstructies vormen geen geschikte vaste rust- en verblijfplaats voor vleermuizen, omdat de klimatologische toestand hier te wisselvallig is en daarmee niet geschikt zijn.*
