## **Historisch bodemonderzoek ter hoogte van De Tes 17 en 19 Beegden**

## Historisch bodemonderzoek

De Tes ter hoogte van nummer 17 en 19  
Beegden (gemeente Maasgouw)

1603/140/JB-02

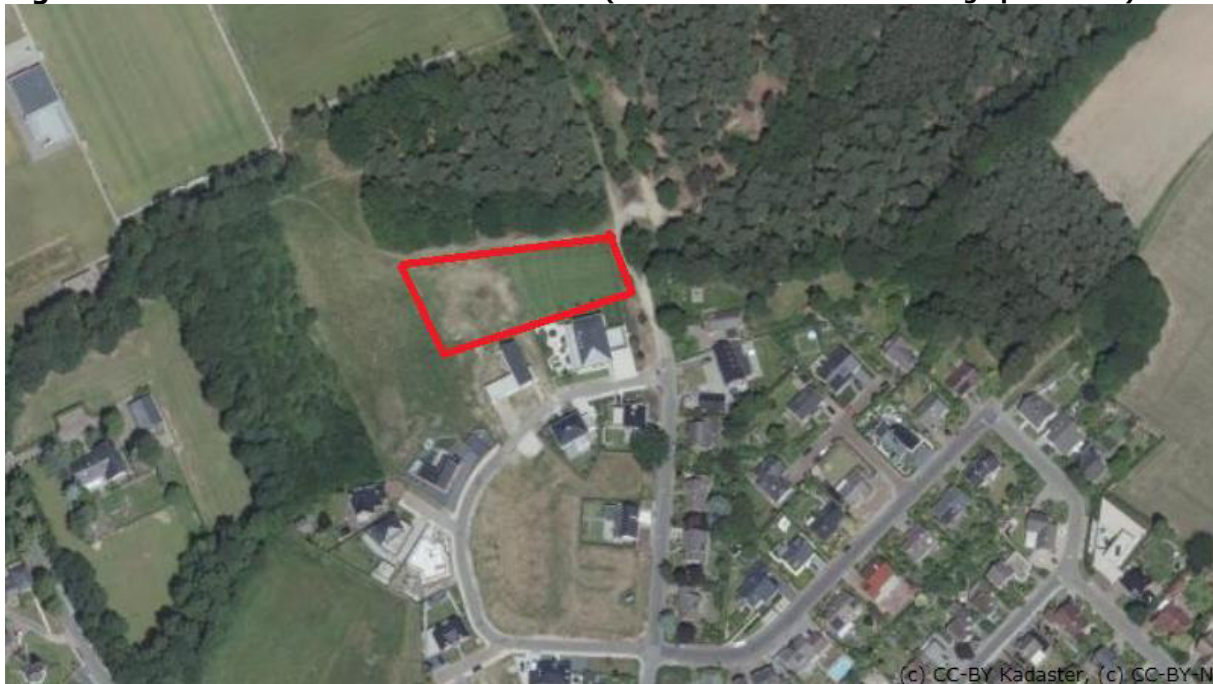
**Figuur 2.1: luchtfoto onderzoekslocatie (bron Publieke Dienstverlening op de Kaart).**

De onderzoekslocatie is gelegen aan de noordzijde, aan de rand van Beegden. De onderzoekslocatie bestaat uit twee percelen. De ligging en de globale contour van de onderzoekslocatie ten opzichte van de omgeving is in de navolgende figuur weergegeven.

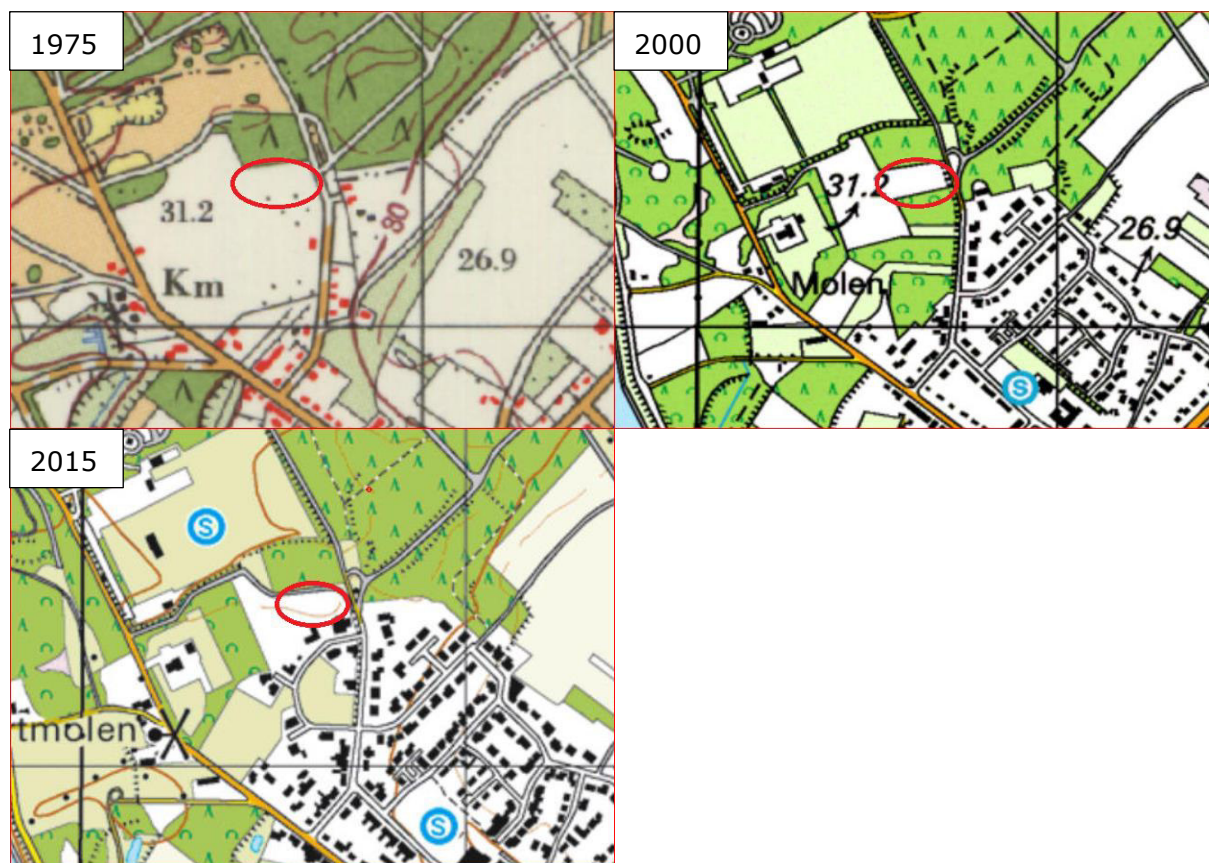
**Figuur 2.2: topografische kaarten (bron: topotijdreis.nl)**

De locatie is altijd in gebruik geweest als landbouwgrond of natuur en er is, zover bekend. Nooit sprake geweest van bebouwing.

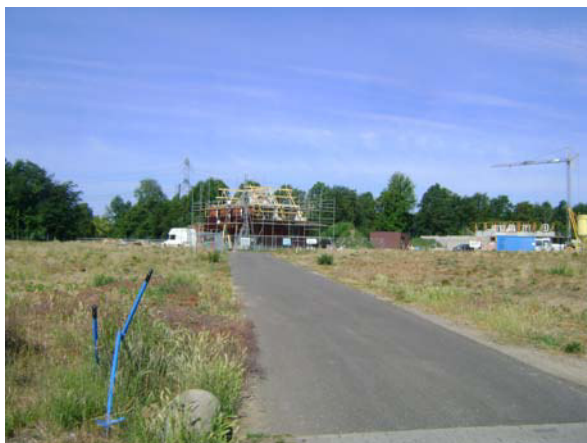
Foto 5: Bestaande asfaltweg binnen de onderzoekslocatie.
